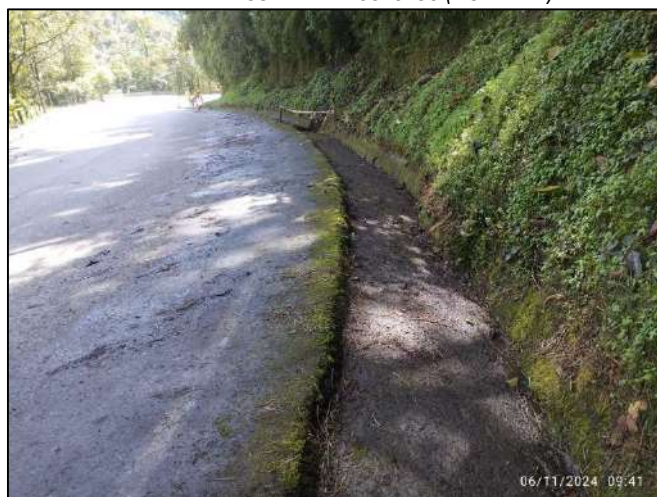
LIMPIEZA DE CUNETAS PR 66+0250 (DESPUÉS)

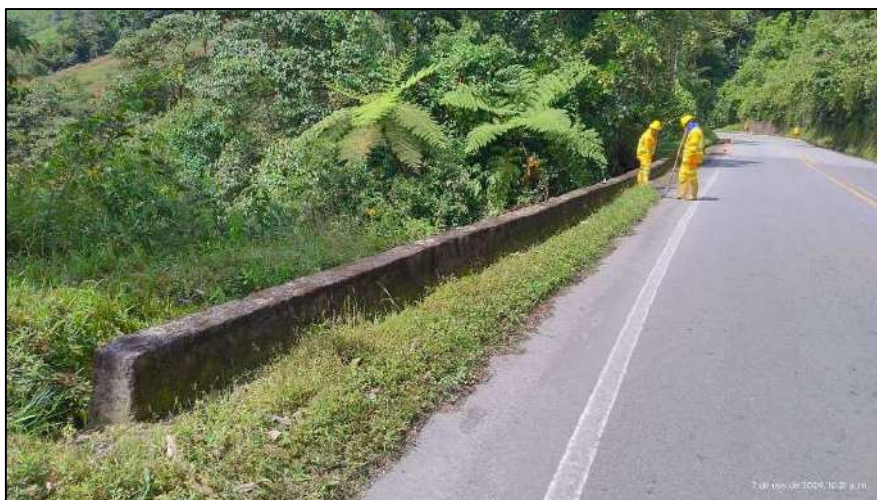
LIMPIEZA DE BERMA PR 67+0250 (ANTES)

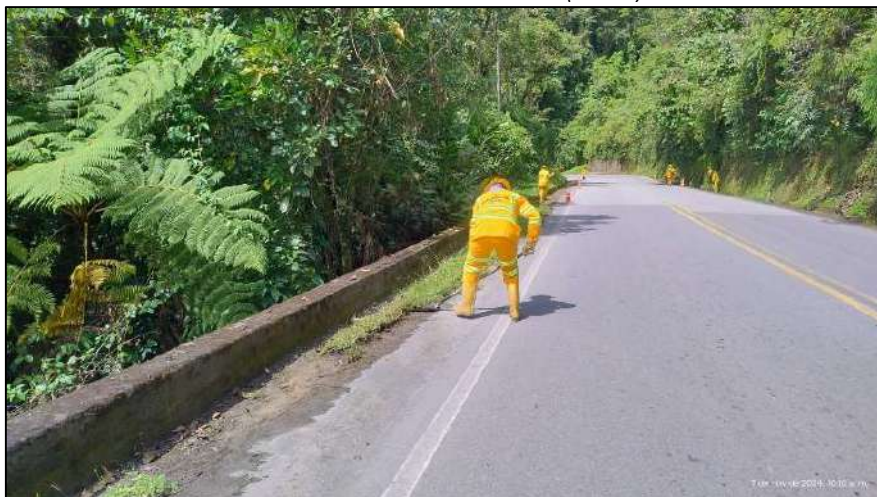
LIMPIEZA DE BERMA PR 67+0250 (DURANTE)

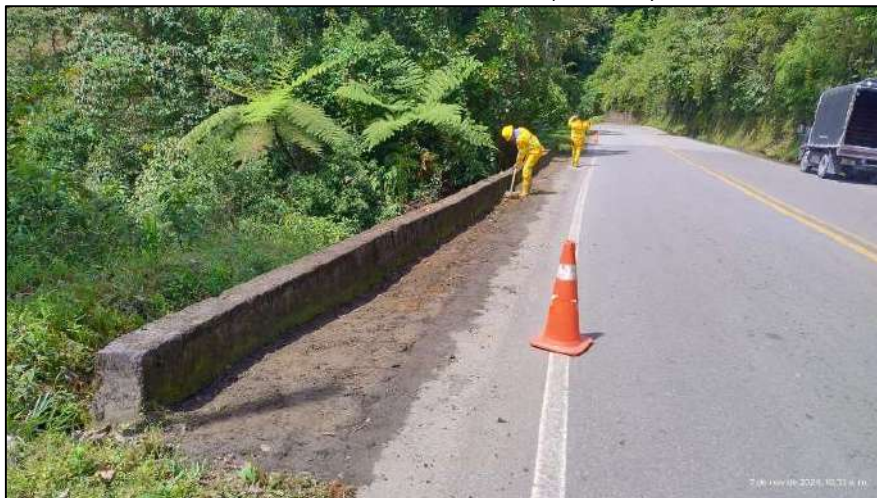
LIMPIEZA DE BERMA PR 67+0250 (DESPUÉS)

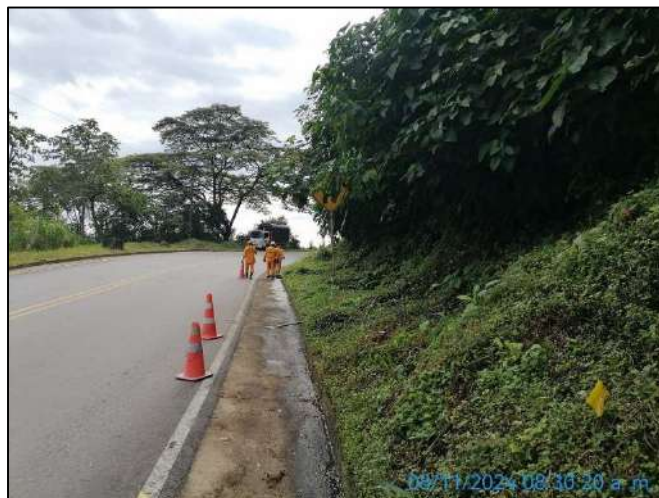
DESPEJE DE SEÑALES PR 102+0400 (ANTES)

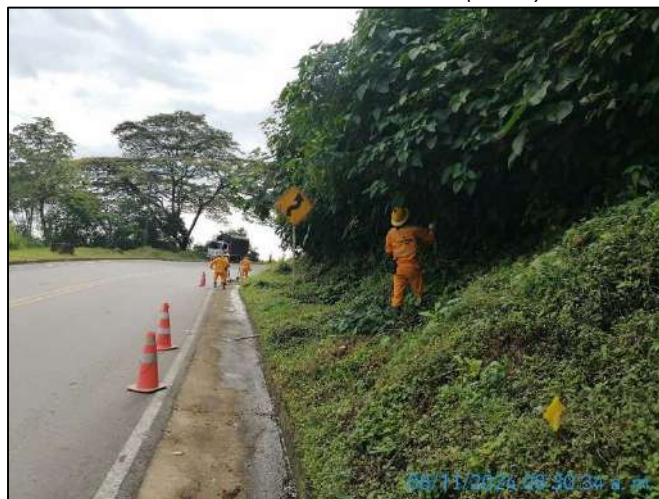
DESPEJE DE SEÑALES PR 102+0400 (DURANTE)

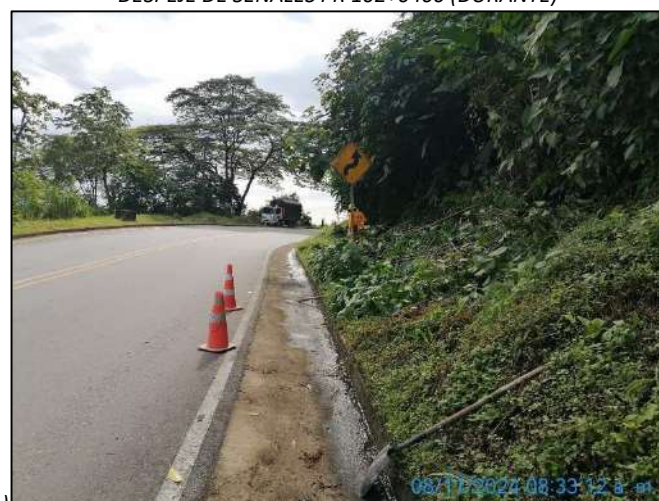
DESPEJE DE SEÑALES PR 102+0400 (DESPUÉS)

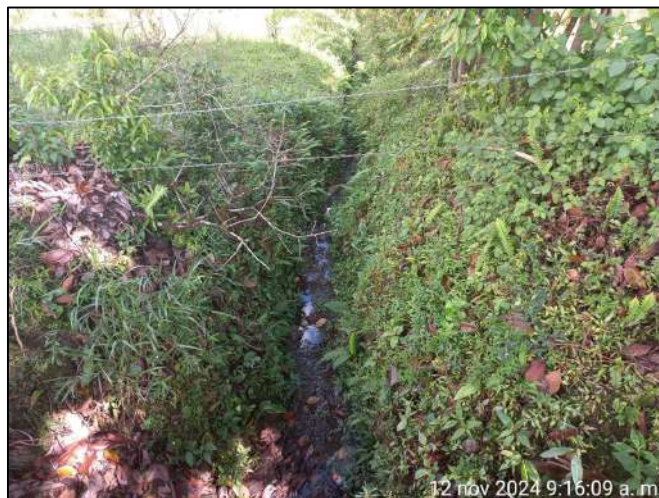
LIMPIEZA DE DESCOLE PR 69+0100 (ANTES)

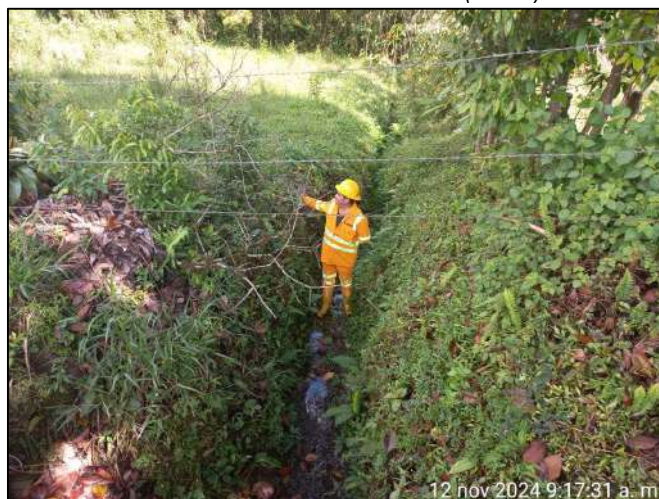
LIMPIEZA DE DESCOLE PR 69+0100 (DURANTE)

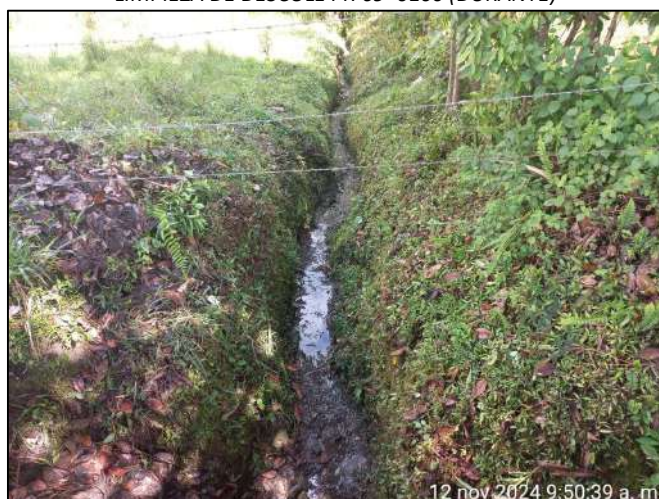
LIMPIEZA DE DESCOLE PR 69+0100 (DESPUÉS)

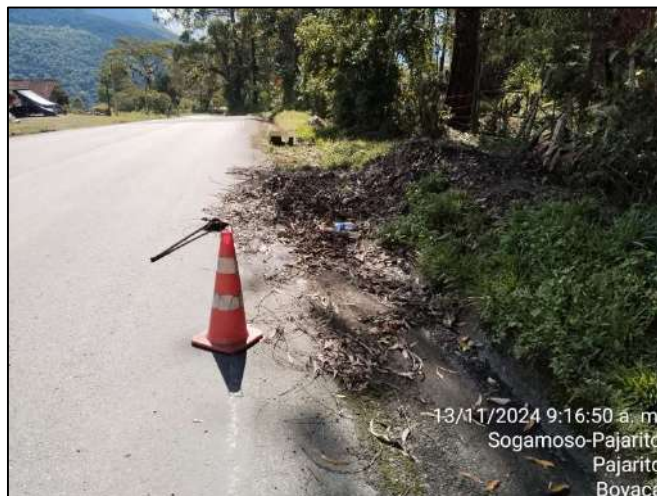
LIMPIEZA DE CUNETAS PR 69+0850 (ANTES)

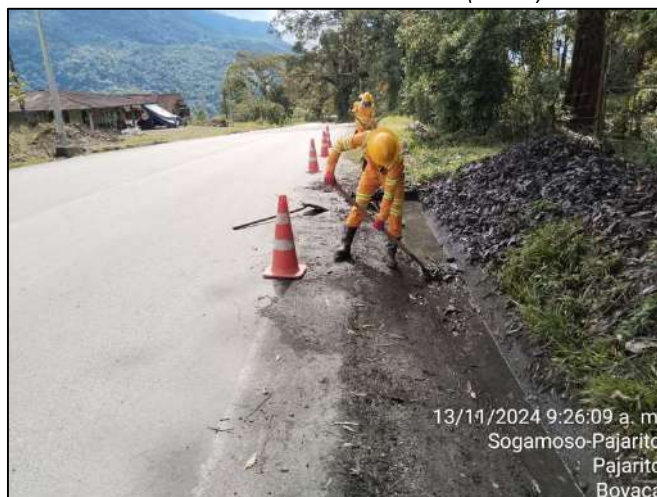
LIMPIEZA DE CUNETAS PR 69+0850 (DURANTE)

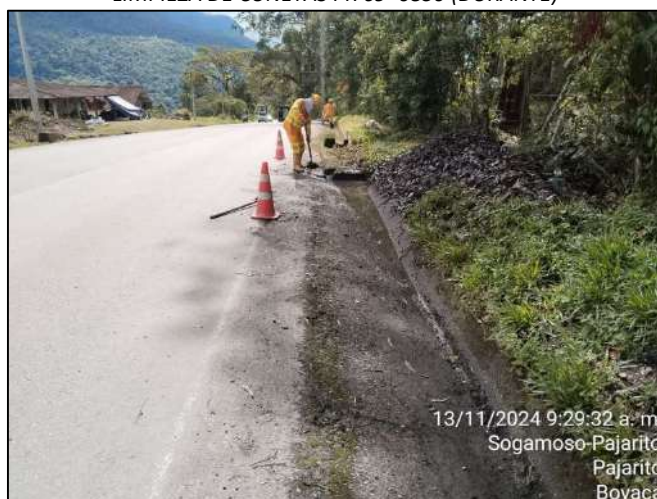
LIMPIEZA DE CUNETAS PR 69+0850 (DESPUÉS)

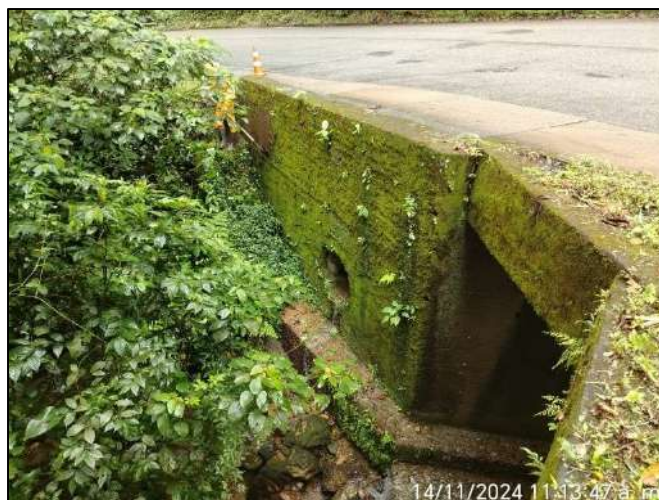
LIMPIEZA DE OBRAS DE DRENAJE PR 97+0800 (ANTES)

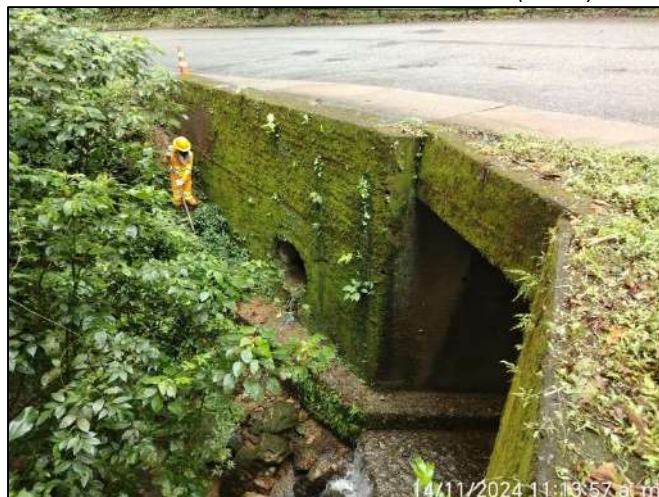
LIMPIEZA DE OBRAS DE DRENAJE PR 97+0800 (DURANTE)

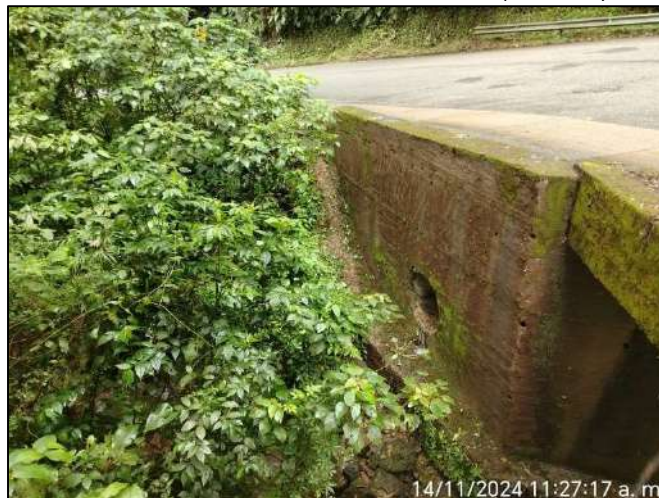
LIMPIEZA DE OBRAS DE DRENAJE PR 97+0800 (DESPUÉS)

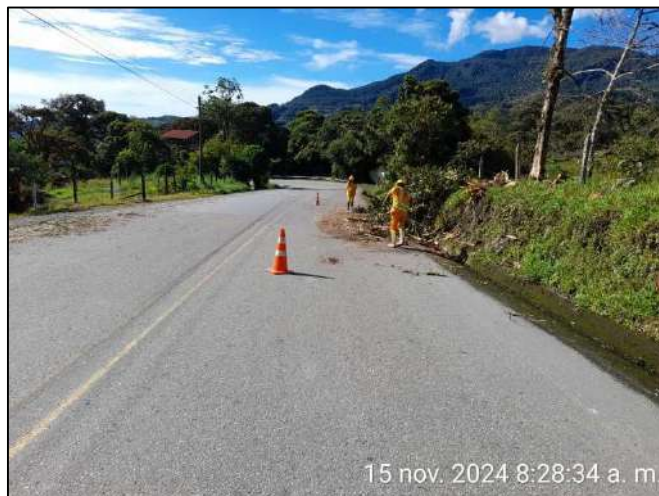
*RETIRO DE ÁRBOL PR 70+0750 (ANTES)*

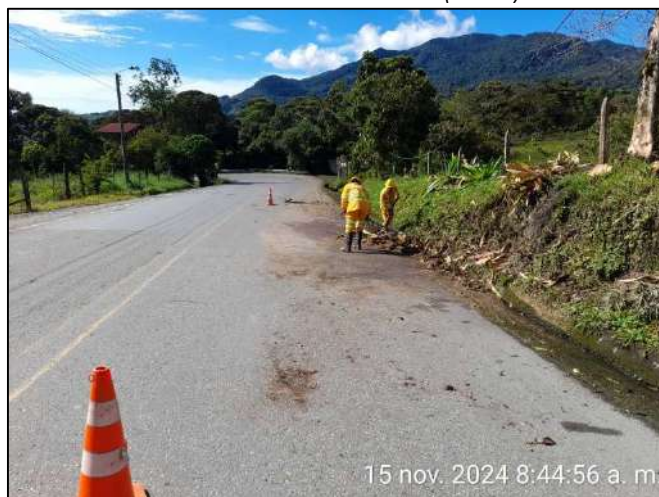
*RETIRO DE ÁRBOL PR 70+0750 (DURANTE)*

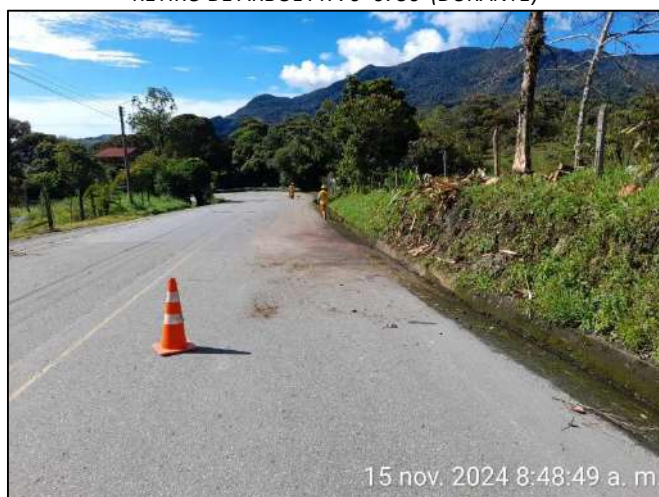
*RETIRO DE ÁRBOL PR 70+0750 (DESPUES)*

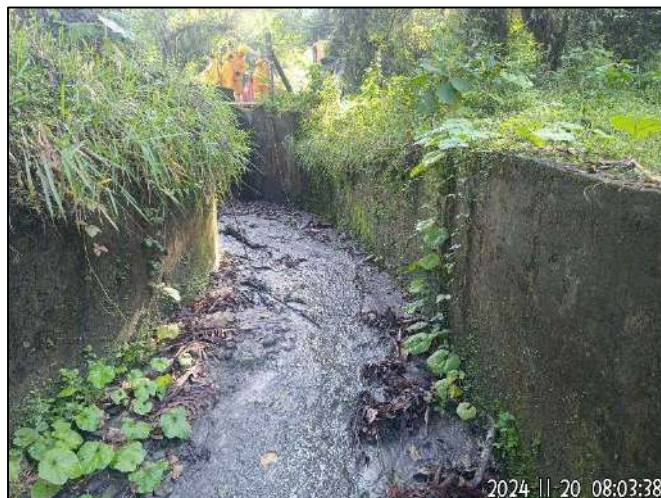
LIMPIEZA DE DESCOLE PR 95+0400 (ANTES)

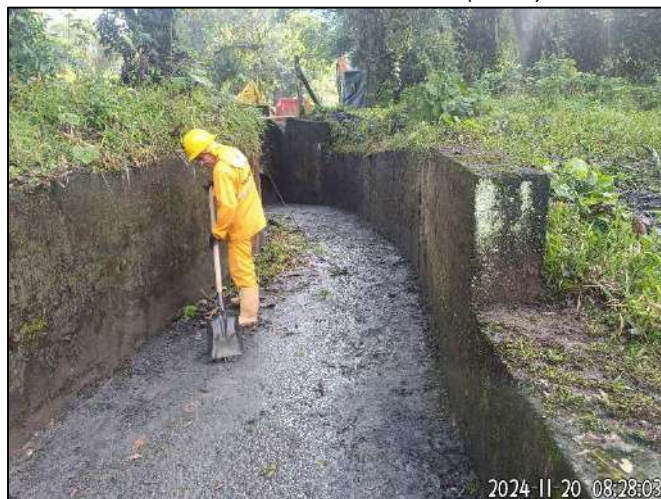
LIMPIEZA DE DESCOLE PR 95+0400 (DURANTE)

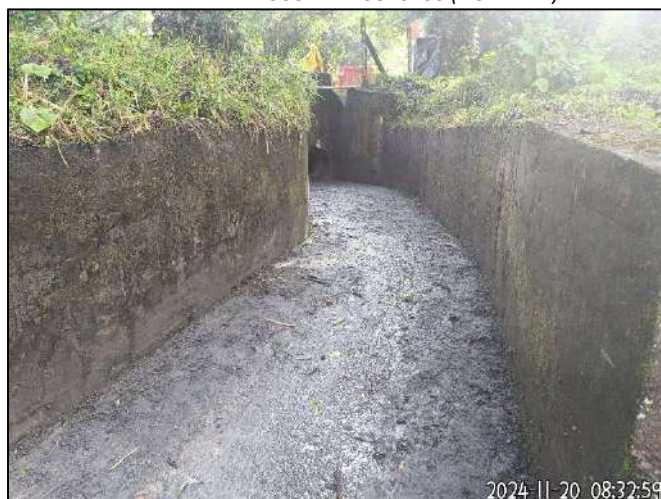
LIMPIEZA DE DESCOLE PR 95+0400 (DESPUÉS)

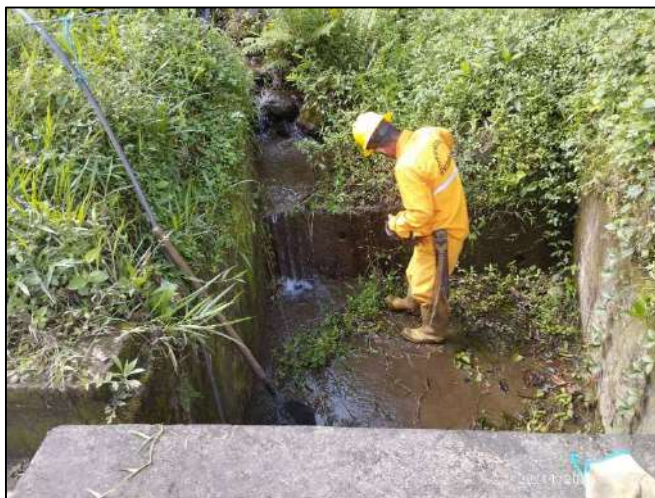
LIMPIEZA DE OBRAS DE DRENAJE PR 79+0050 (ANTES)

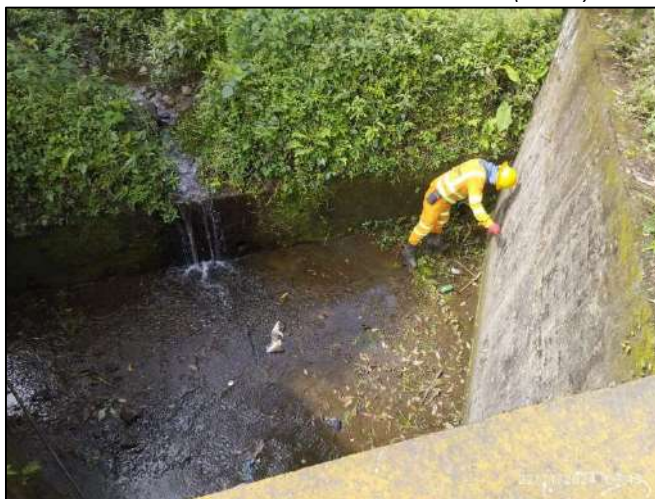
LIMPIEZA DE OBRAS DE DRENAJE PR 79+0050 (DURANTE)

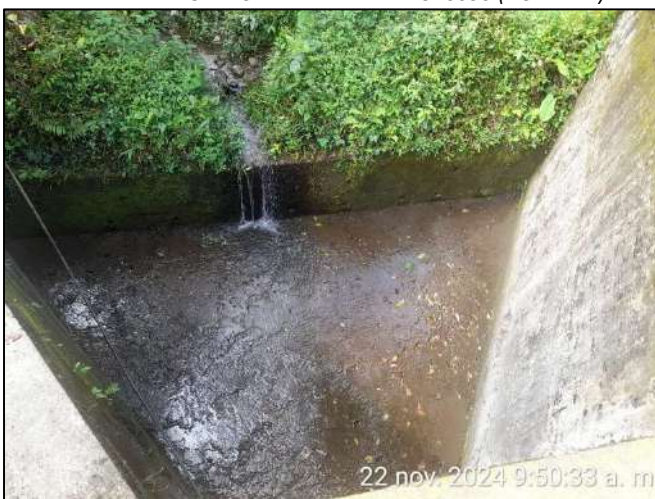
LIMPIEZA DE OBRAS DE DRENAJE PR 79+0050 (DESPUÉS)

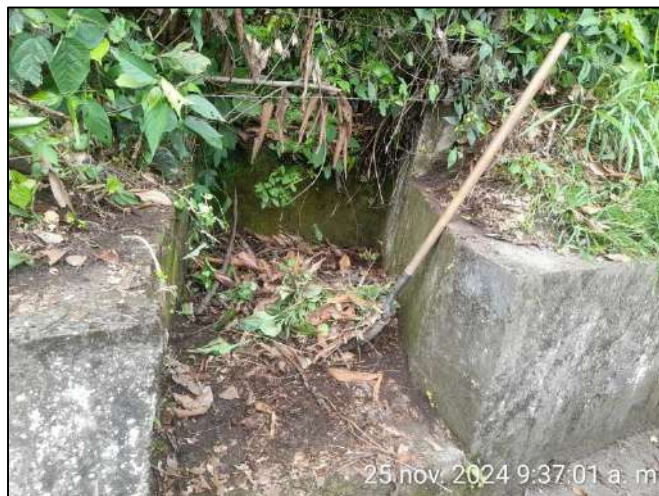
*LIMPIEZA DE ENCOLE PR 80+0680 (ANTES)*

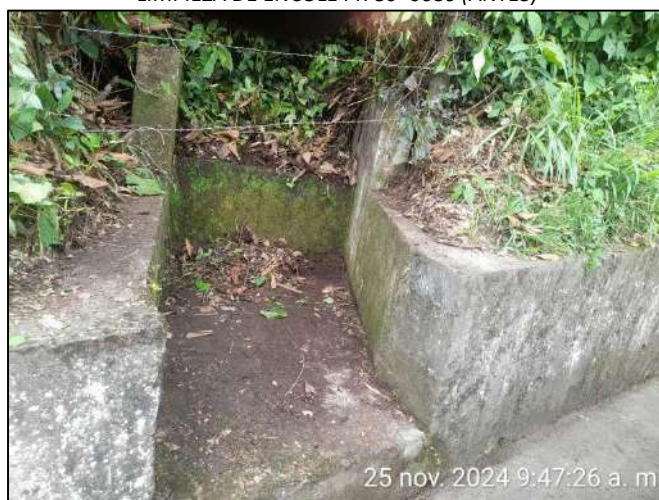
*LIMPIEZA DE ENCOLE PR 80+0680 (DURANTE)*

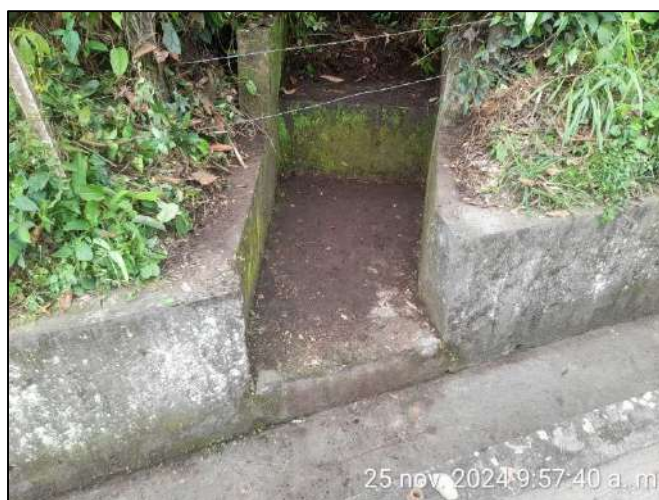
*LIMPIEZA DE ENCOLE PR 80+0680 (DESPUÉS)*

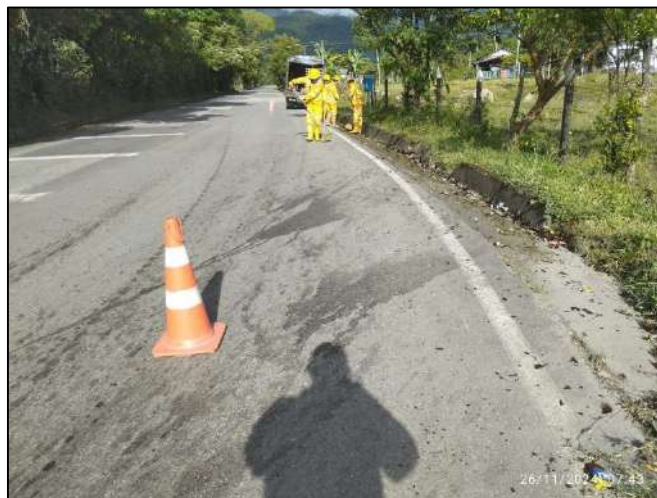
LIMPIEZA DE CUNETAS PR 72+0250 (ANTES)

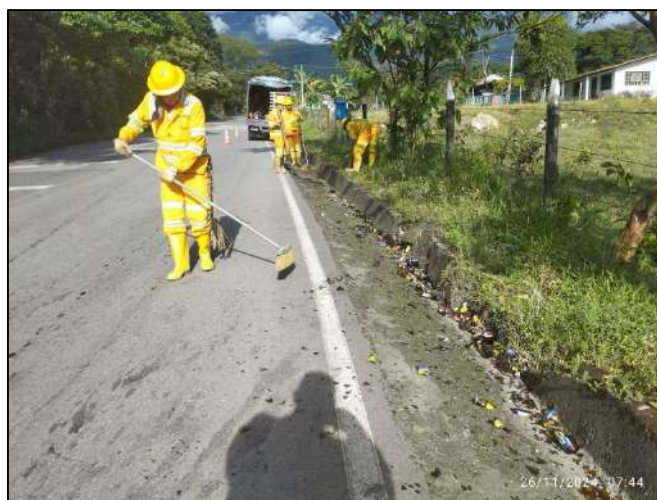
LIMPIEZA DE CUNETAS PR 72+0250 (DURANTE)

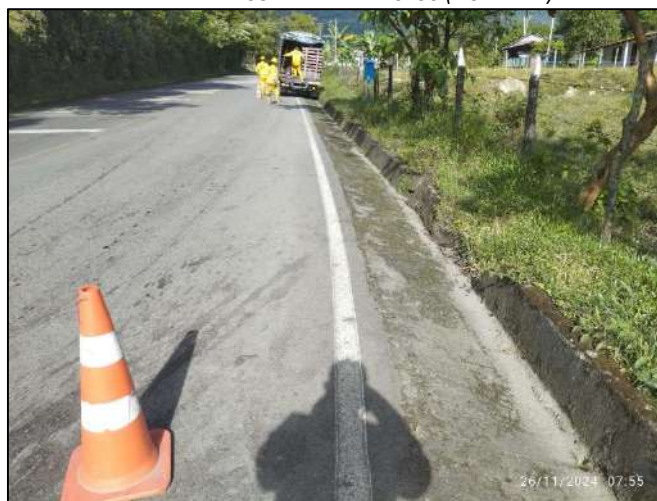
LIMPIEZA DE CUNETAS PR 72+0250 (DEPUÉS)

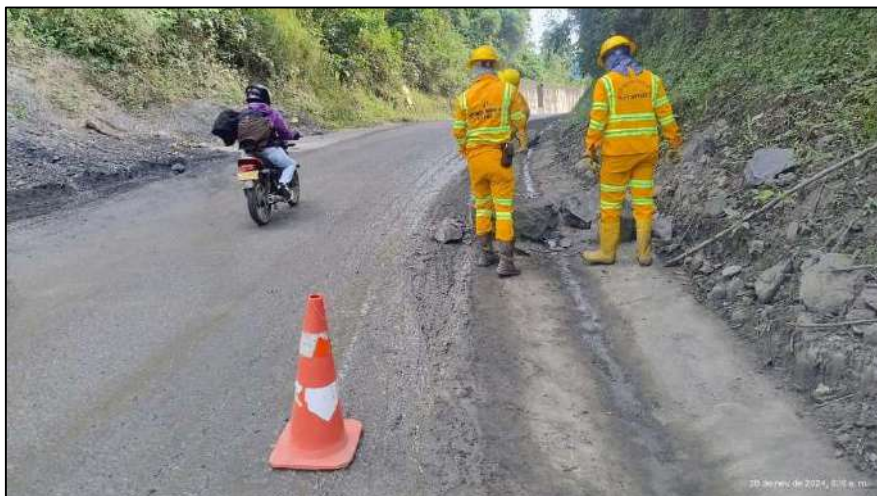
RETIRO DE ROCAS PR 82+0950 (ANTES)

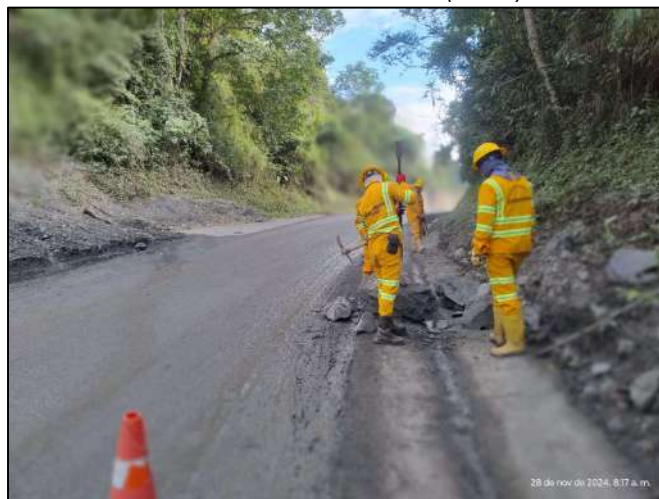
RETIRO DE ROCAS PR 82+0950 (DURANTE)

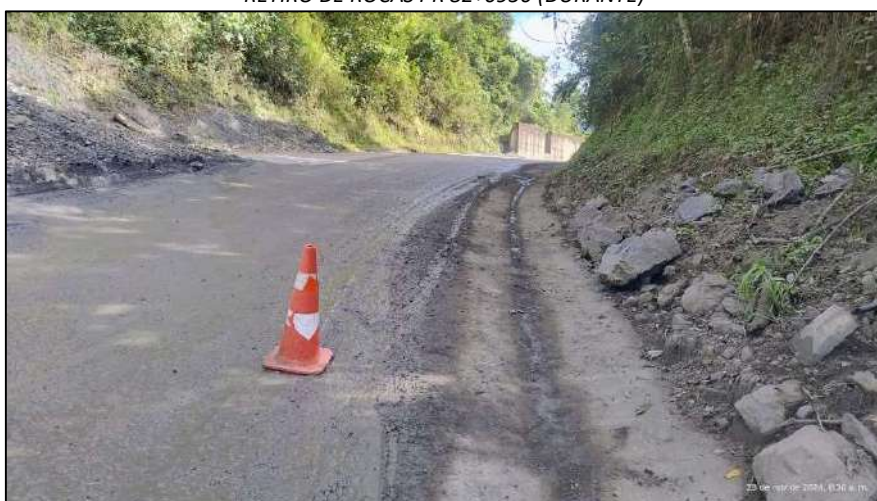
RETIRO DE ROCAS PR 82+0950 (DESPUÉS)

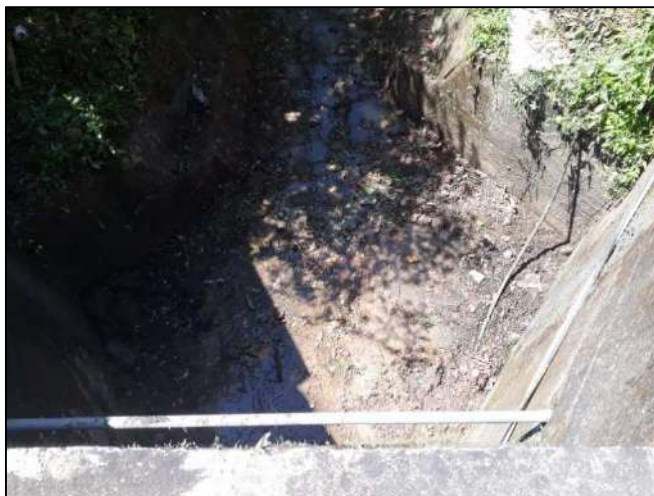
LIMPIEZA DE ENCOLE PR 117+0200 TRAMO 6211 (ANTES)

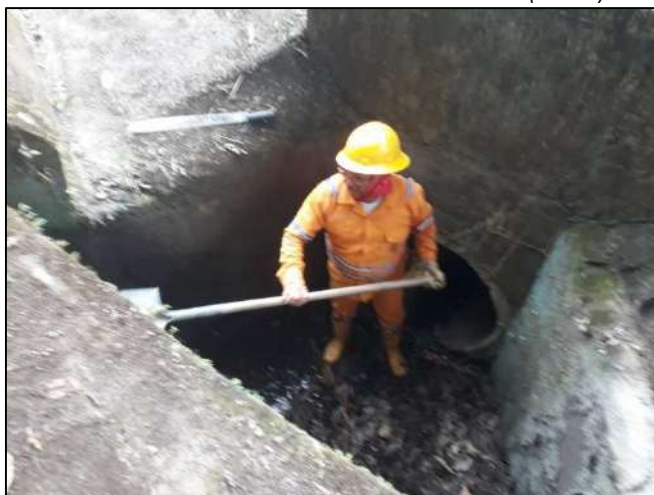
LIMPIEZA DE ENCOLE PR 117+0200 TRAMO 6211 (DURANTE)

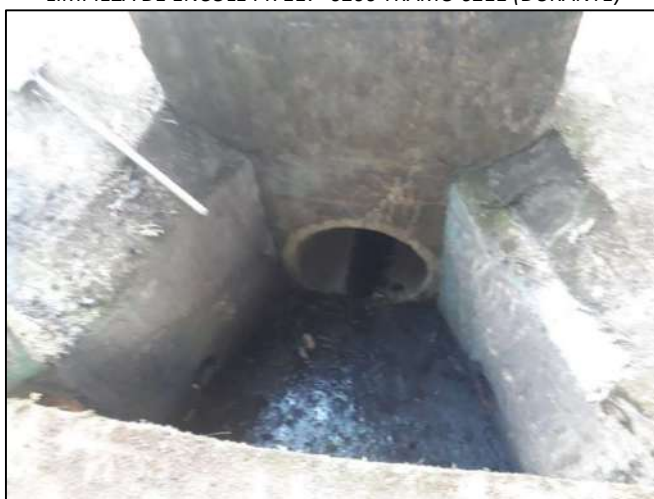
LIMPIEZA DE ENCOLE PR 117+0200 TRAMO 6211 (DESPUÉS)

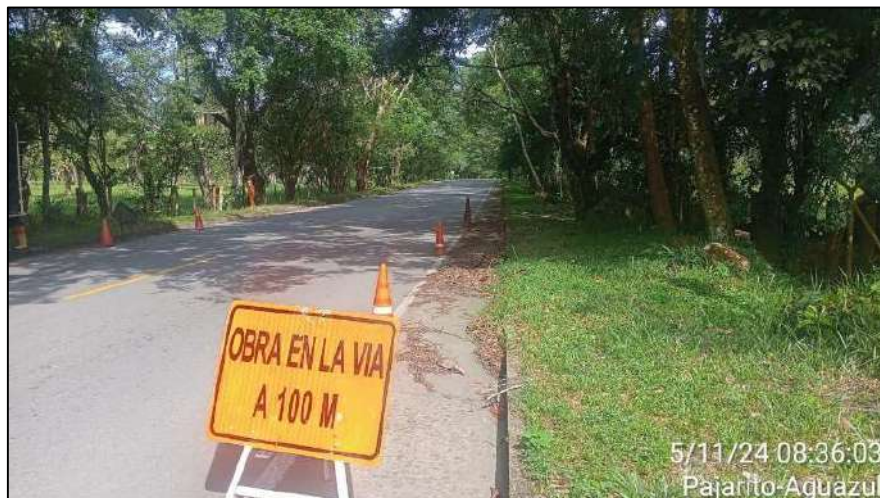
LIMPIEZA DE CUNETAS PR 109+0800 TRAMO 6211 (ANTES)

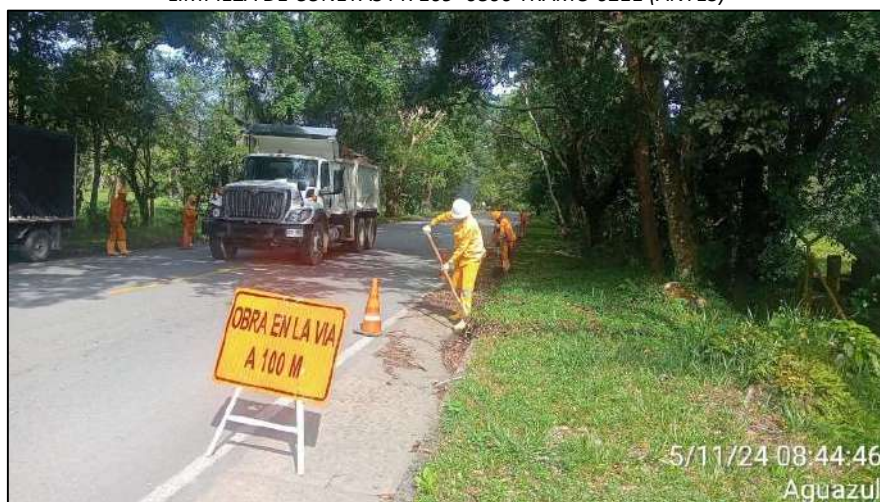
LIMPIEZA DE CUNETAS PR 109+0800 TRAMO 6211 (DURANTE)

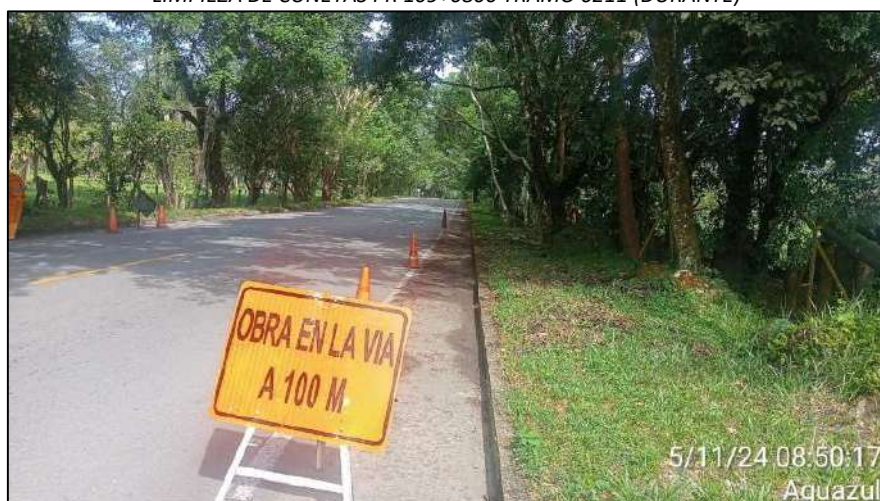
LIMPIEZA DE CUNETAS PR 109+0800 TRAMO 6211 (DESPUÉS)

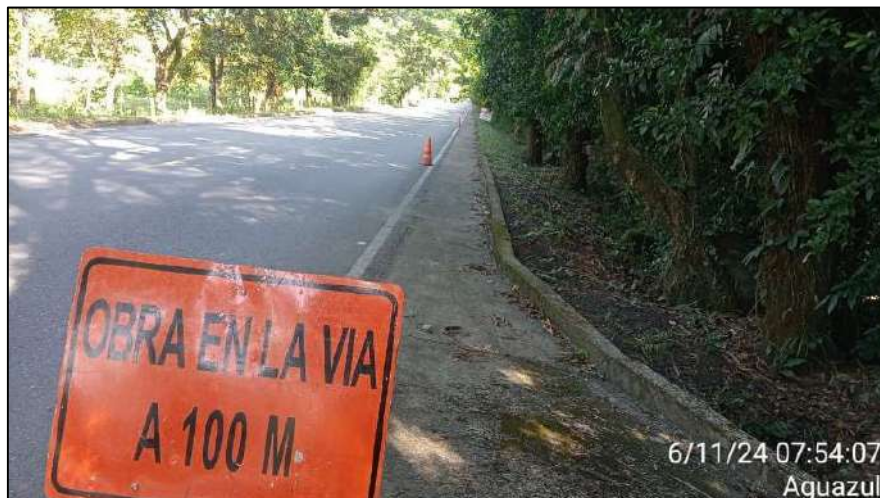
LIMPIEZA DE CUNETAS PR 110+0250 TRAMO 6211 (ANTES)

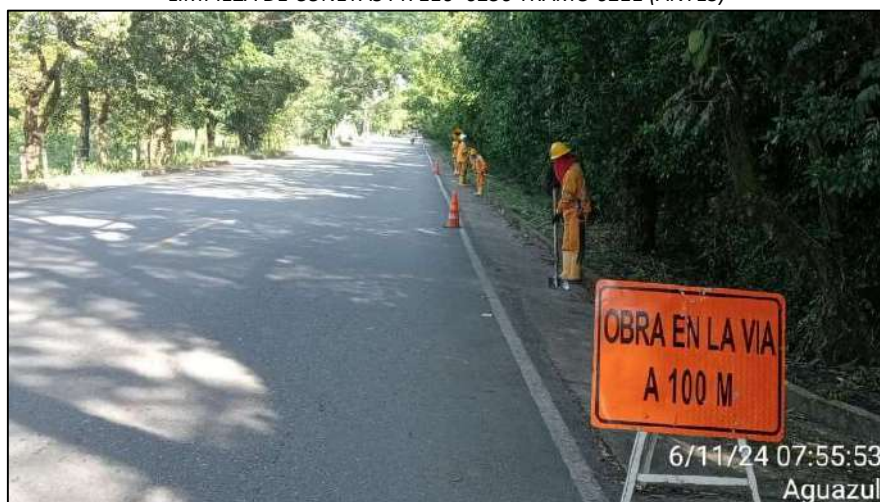
LIMPIEZA DE CUNETAS PR 110+0250 TRAMO 6211 (DURANTE)

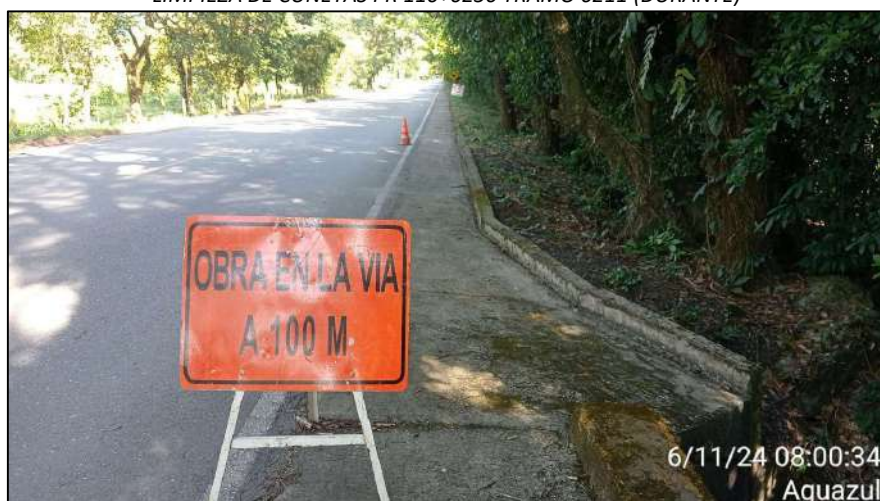
LIMPIEZA DE CUNETAS PR 110+0250 TRAMO 6211 (DESPUÉS)

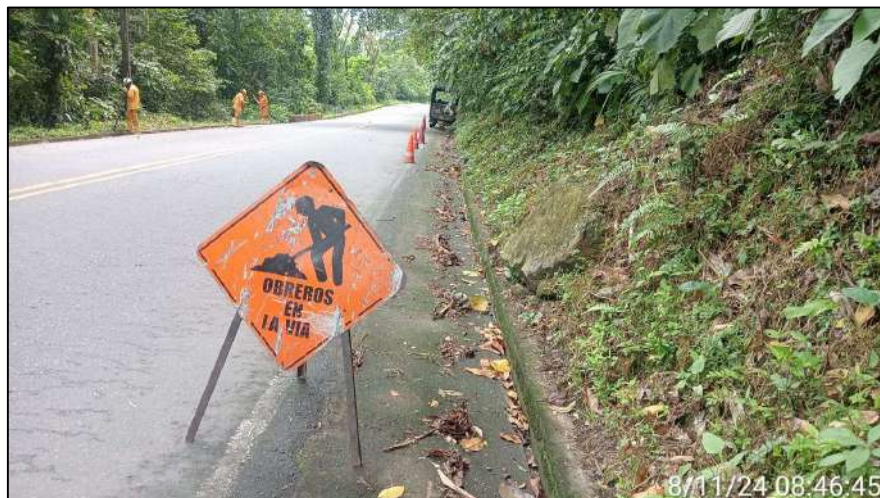
LIMPIEZA DE CUNETAS PR 111+0750 TRAMO 6211 (ANTES)

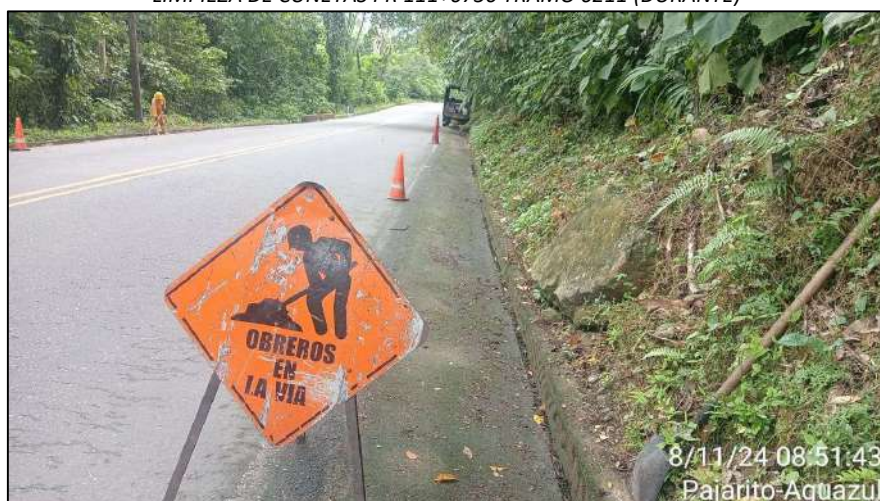
LIMPIEZA DE CUNETAS PR 111+0750 TRAMO 6211 (DURANTE)

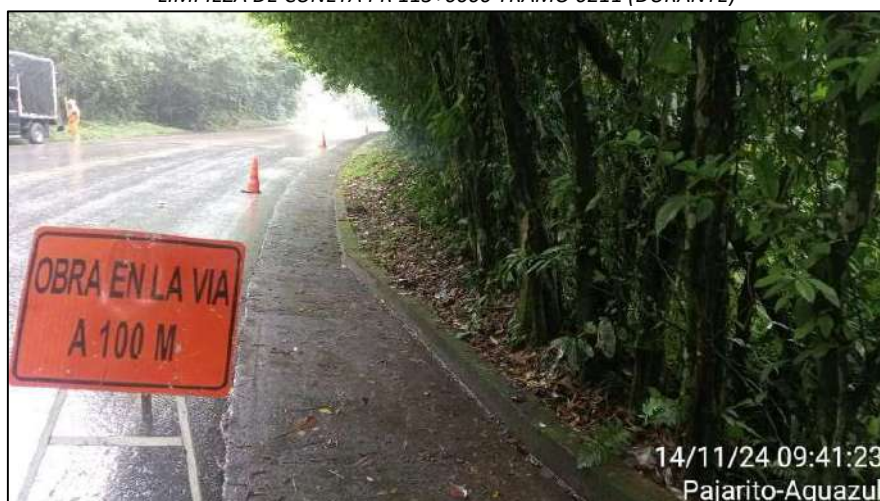
LIMPIEZA DE CUNETA PR 113+0000 TRAMO 6211 (DURANTE)

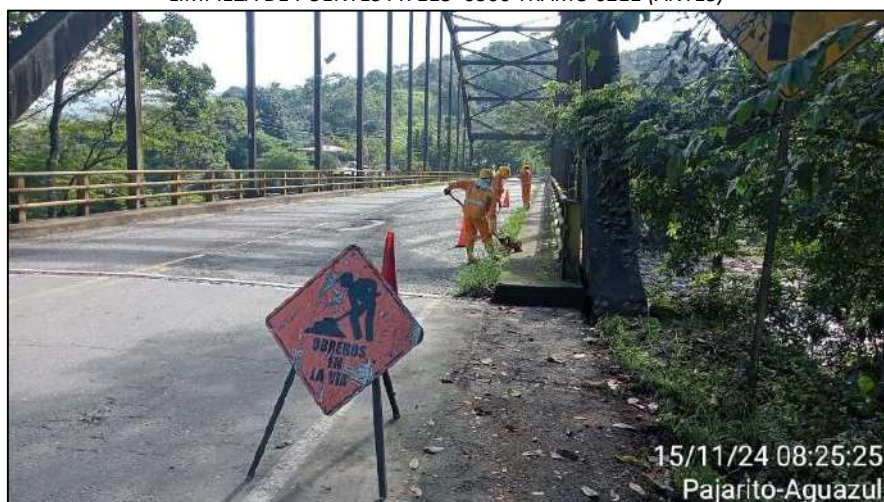
LIMPIEZA DE PUENTES PR 113+0500 TRAMO 6211 (ANTES)

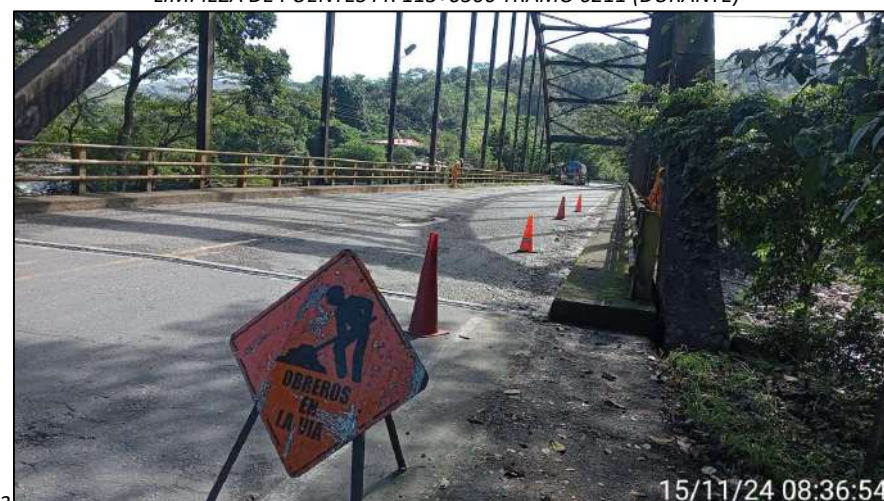
LIMPIEZA DE PUENTES PR 113+0500 TRAMO 6211 (DURANTE)

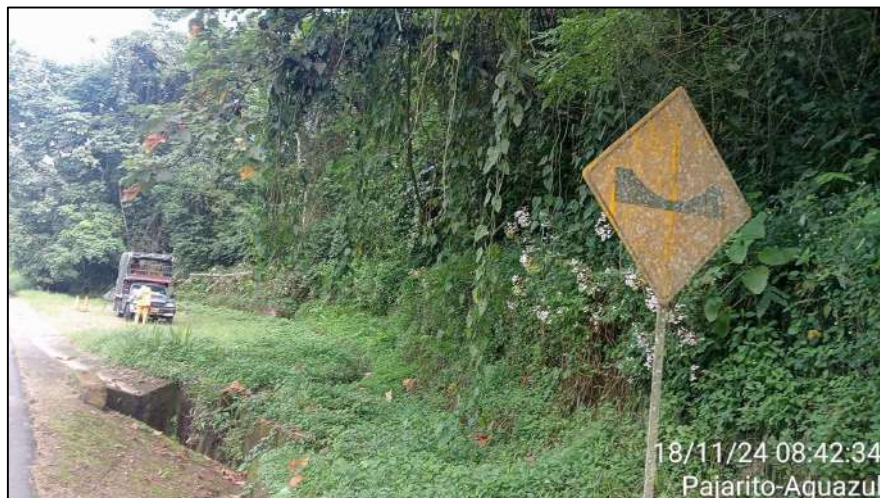
*LIMPIEZA DE GAVIONES PR 113+0950 TRAMO 6211 (ANTES)*

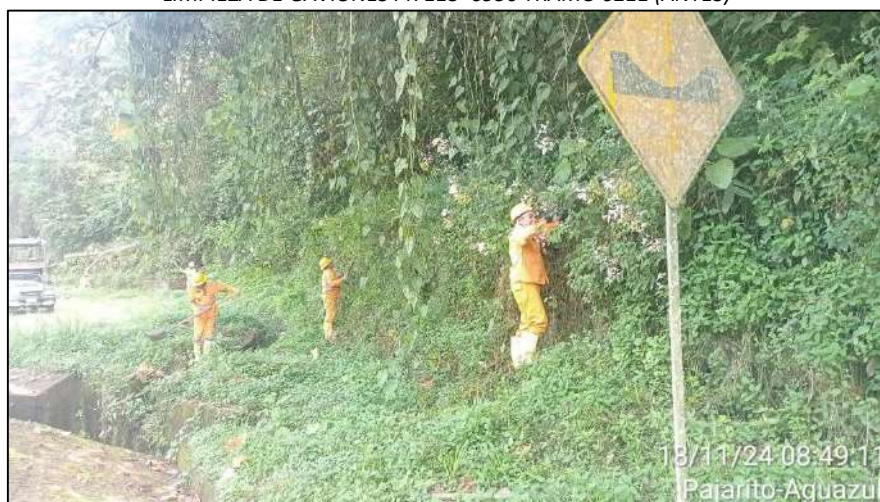
*LIMPIEZA DE GAVIONES PR 113+0950 TRAMO 6211 (DURANTE)*

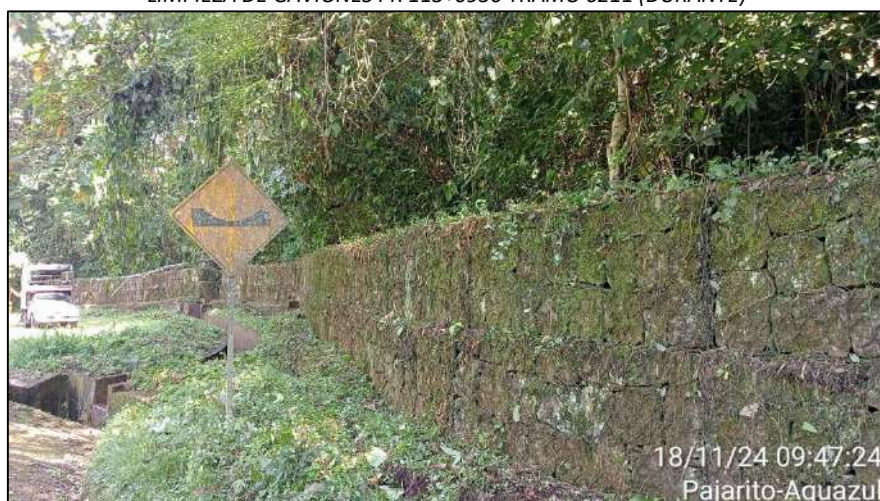
*LIMPIEZA DE GAVIONES PR 113+0950 TRAMO 6211 (DESPUÉS)*

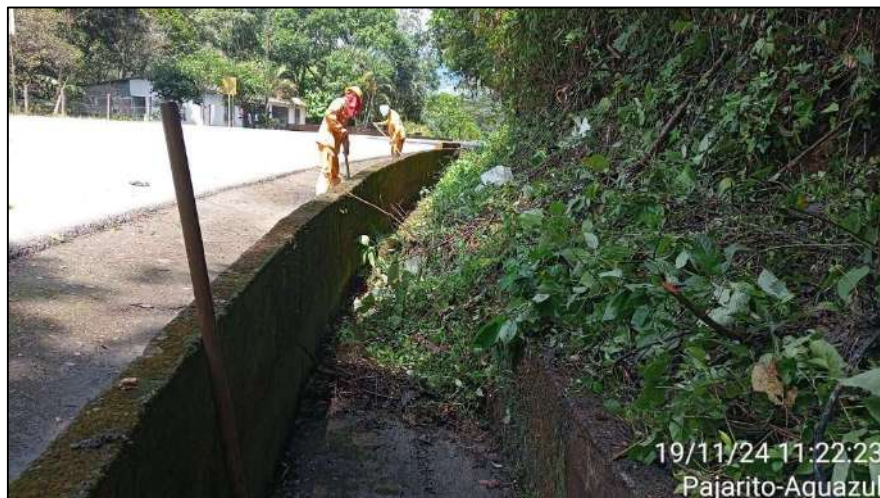
LIMPIEZA DE CANAL PR 114+0100 TRAMO 6211 (ANTES)

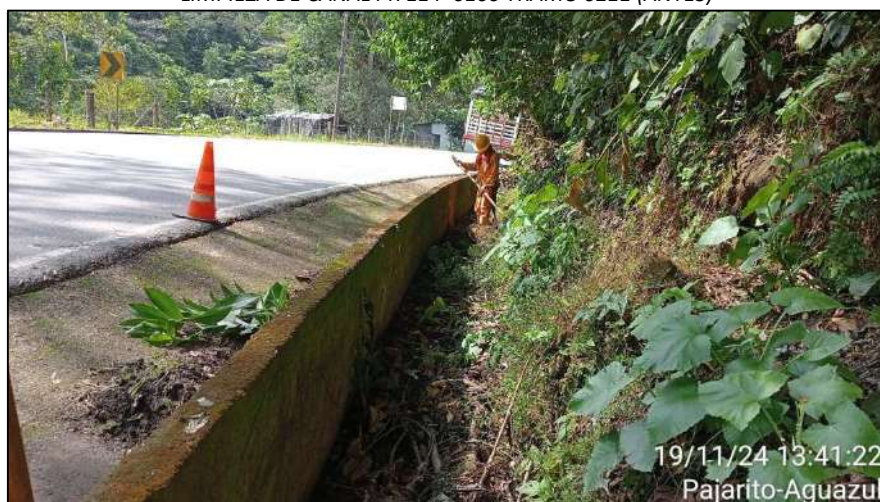
LIMPIEZA DE CANAL PR 114+0100 TRAMO 6211 (DURANTE)

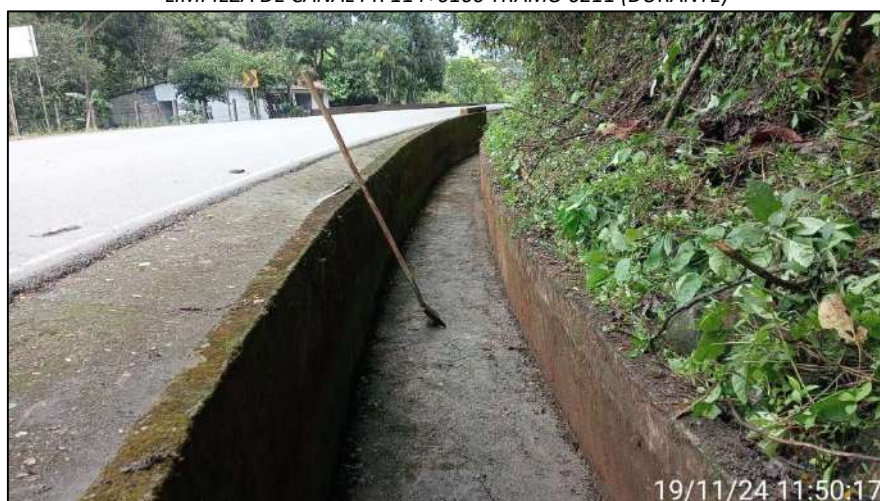
LIMPIEZA DE CANAL PR 114+0100 TRAMO 6211 (DESPUÉS)

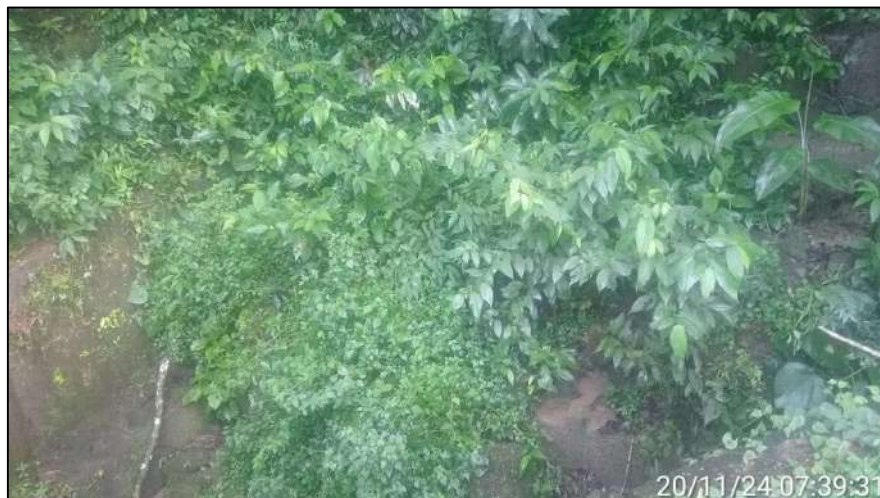
LIMPIEZA DE DISIPADOR PR 114+0500 TRAMO 6211 (ANTES)

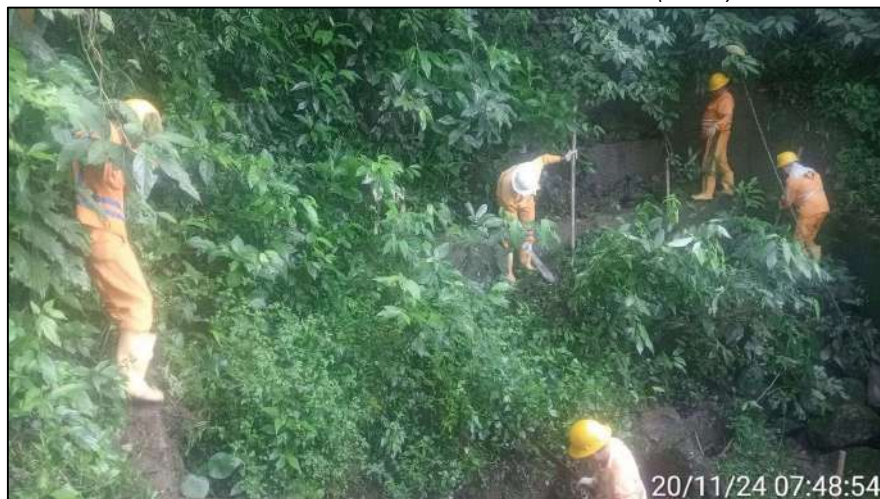
LIMPIEZA DE DISIPADOR PR 114+0500 TRAMO 6211 (DURANTE)

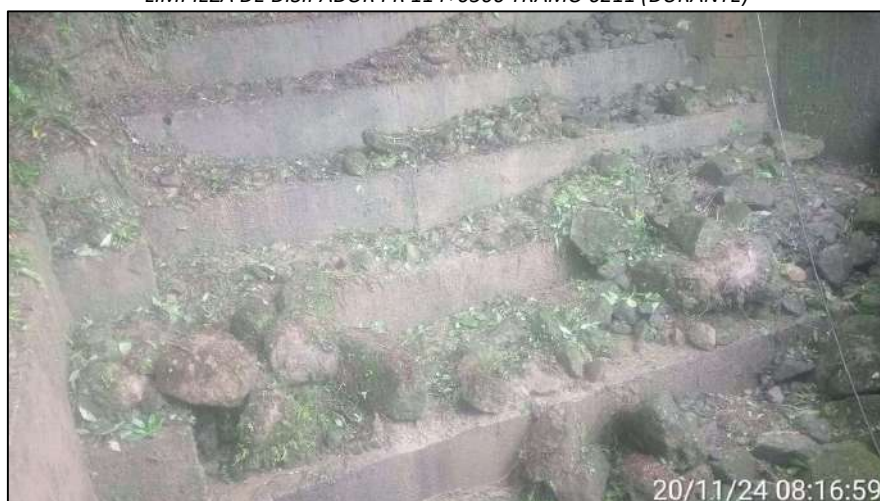
LIMPIEZA DE DISIPADOR PR 114+0500 TRAMO 6211 (DESPUÉS)

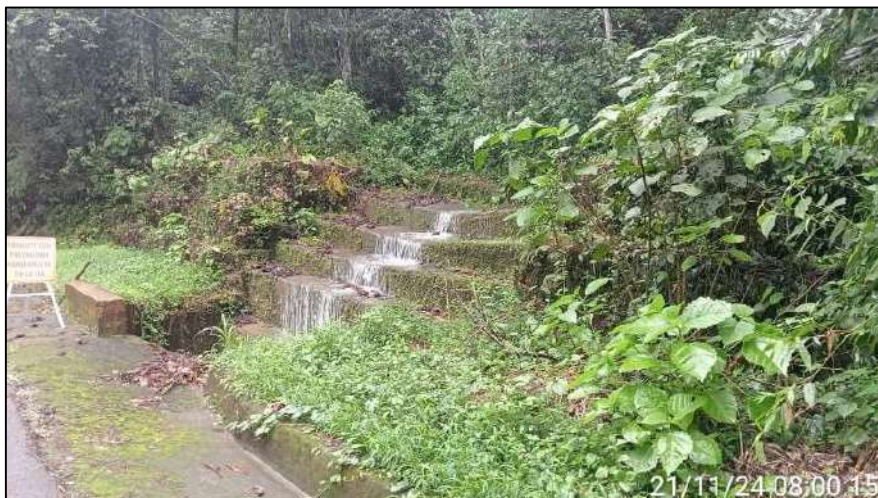
LIMPIEZA DE GAVIONES PR 114+0900 TRAMO 6211 (ANTES)

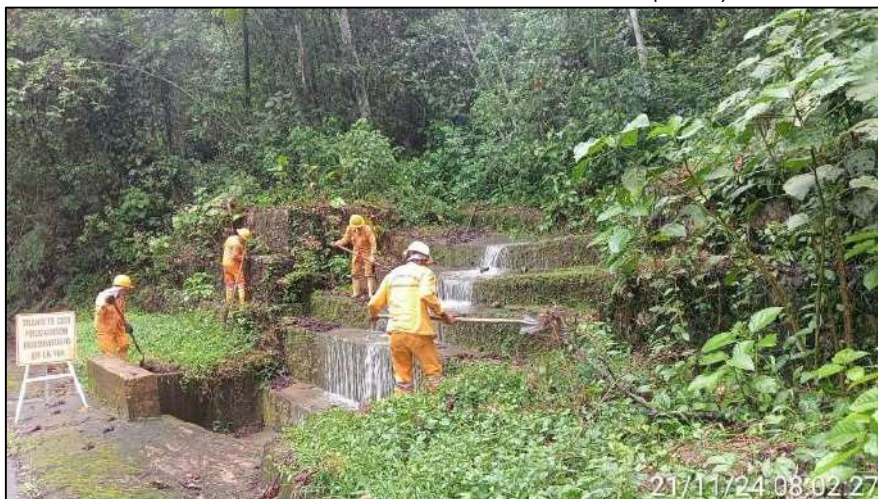
LIMPIEZA DE GAVIONES PR 114+0900 TRAMO 6211 (DURANTE)
