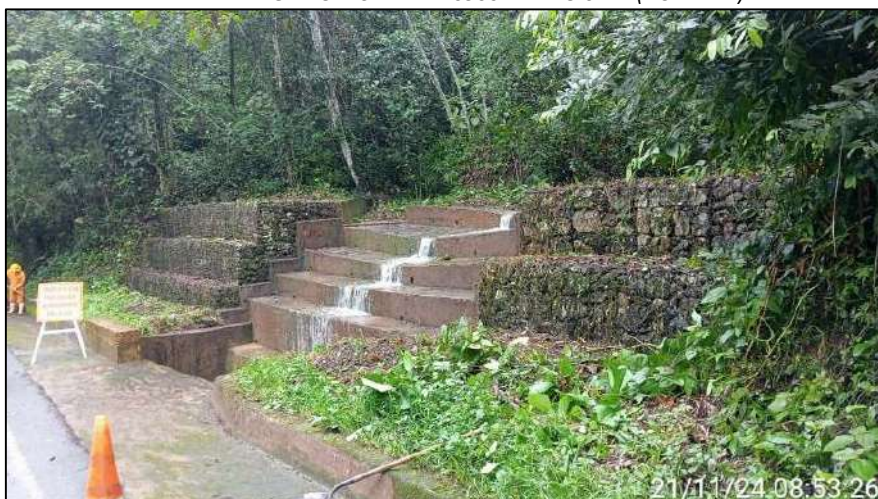
LIMPIEZA DE GAVIONES PR 114+0900 TRAMO 6211 (DESPUÉS)

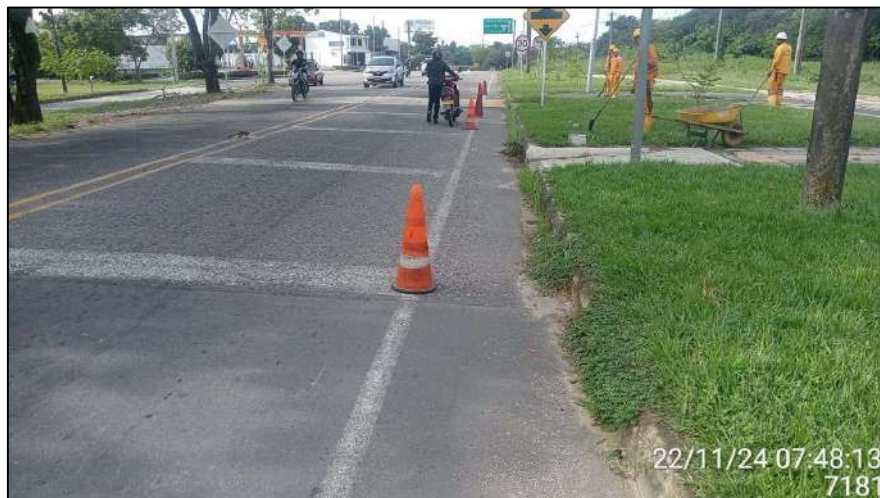
*LIMPIEZA DE SARDINEL PR 103+0282 TRAMO 6512 (ANTES)*

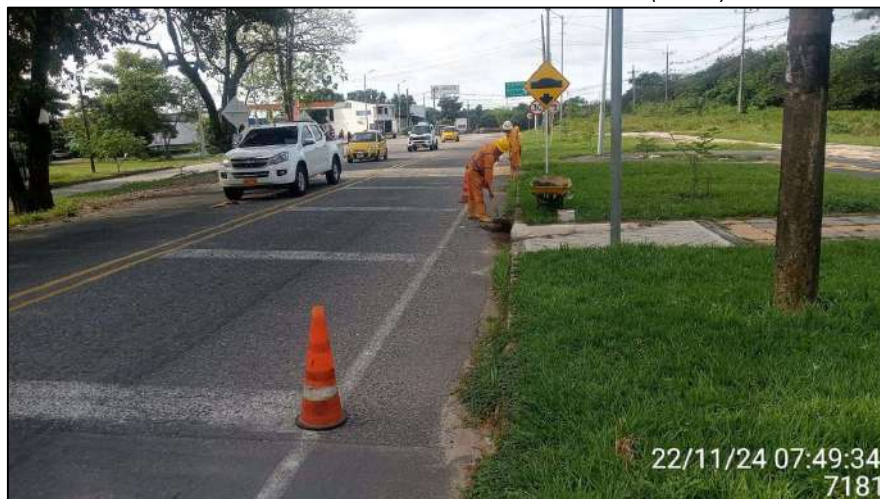
*LIMPIEZA DE SARDINEL PR 103+0282 TRAMO 6512 (DURANTE)*

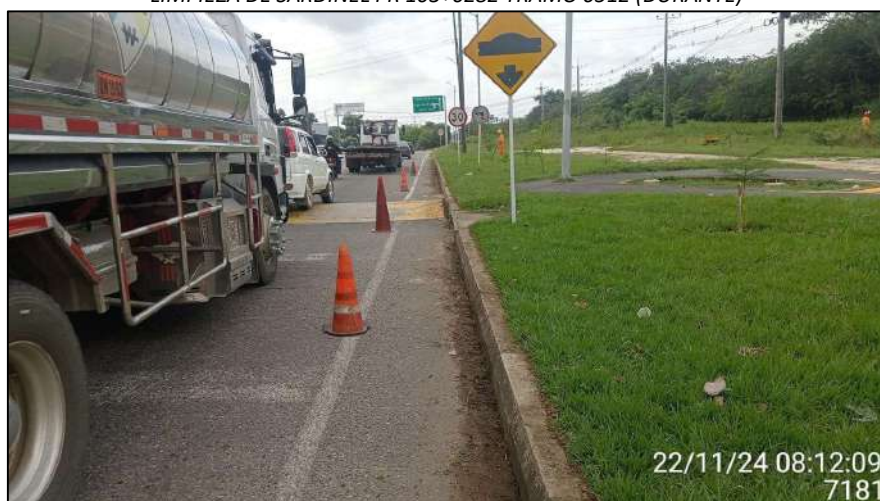
*LIMPIEZA DE SARDINEL PR 103+0282 TRAMO 6512 (DESPUÉS)*

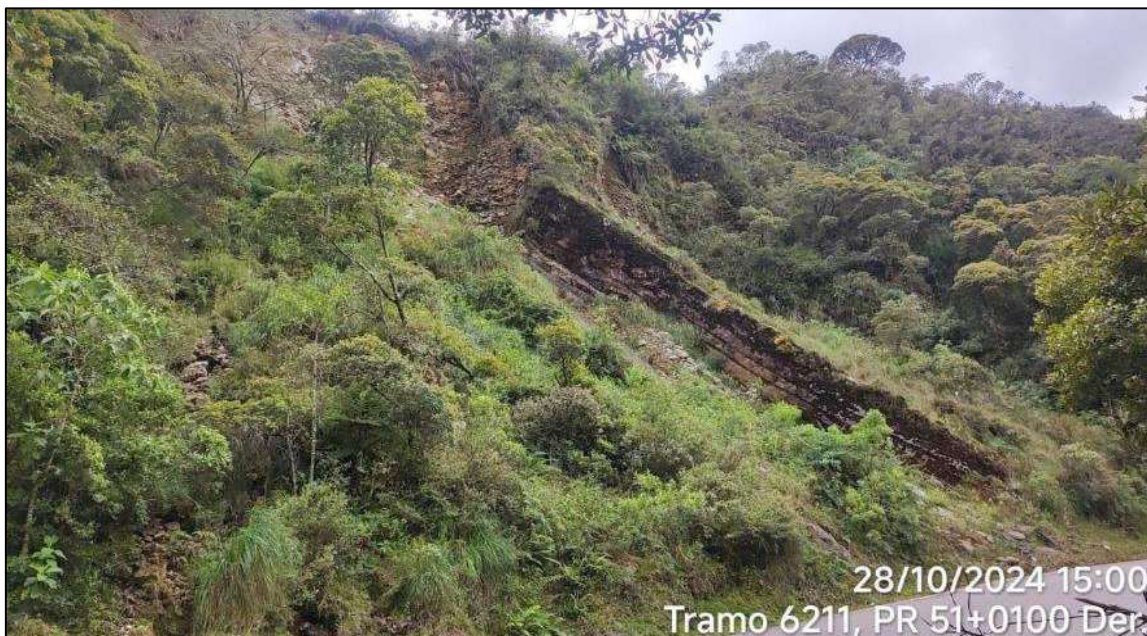
TALUD SUPER INESTABLE COSTADO DERECHO PR 51+0100.

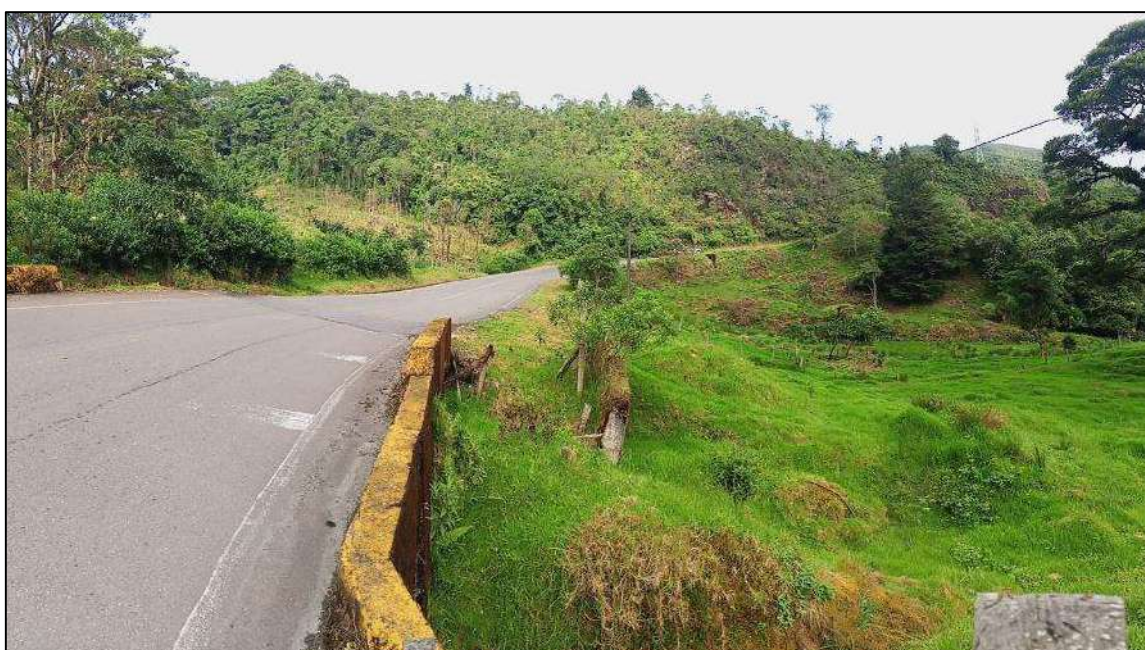
ZONA INESTABLE, MOVIMIENTO EN MASA DEL TERRENO, SECTOR LA ROCHA PR 60+0880.

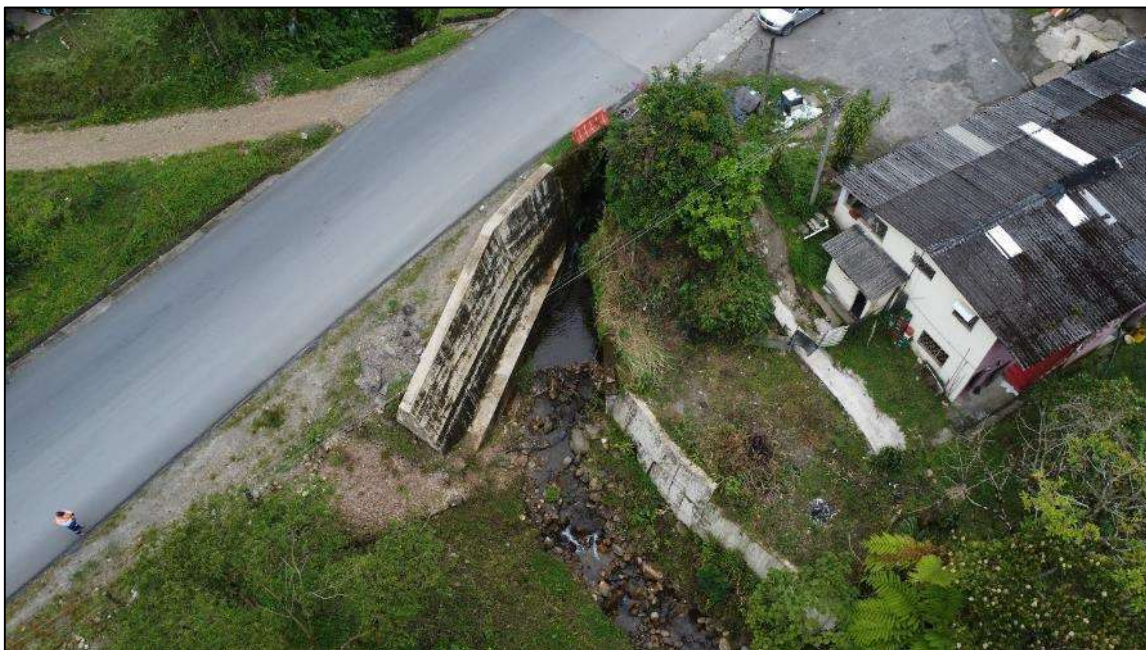
*PERDIDA DE MURO DE ACOMPAÑAMIENTO DE ALCANTARILLA PR 65+0774.*

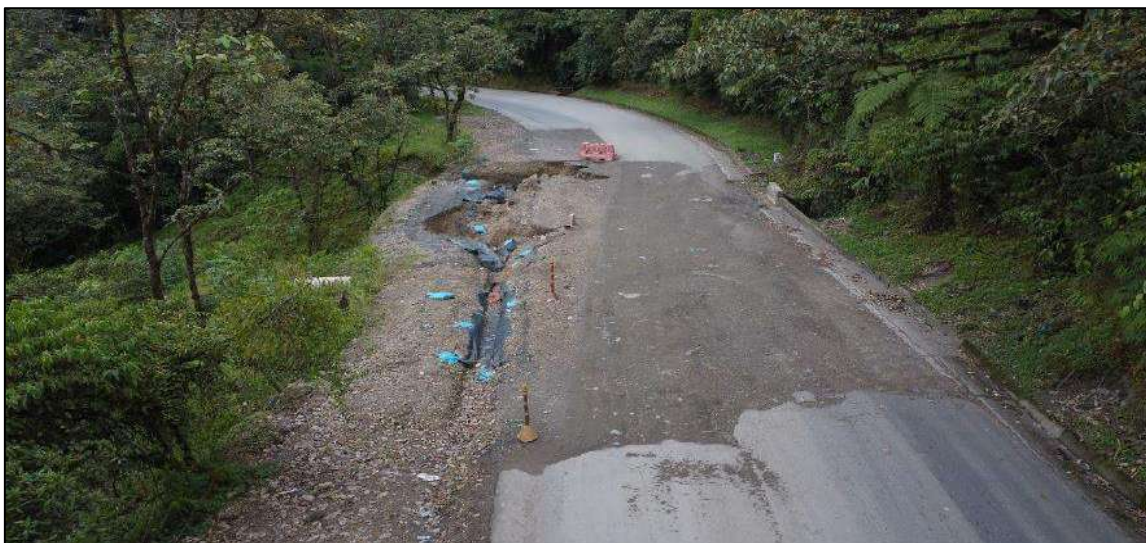
PÉRDIDA DE BANCA PR 66+0000

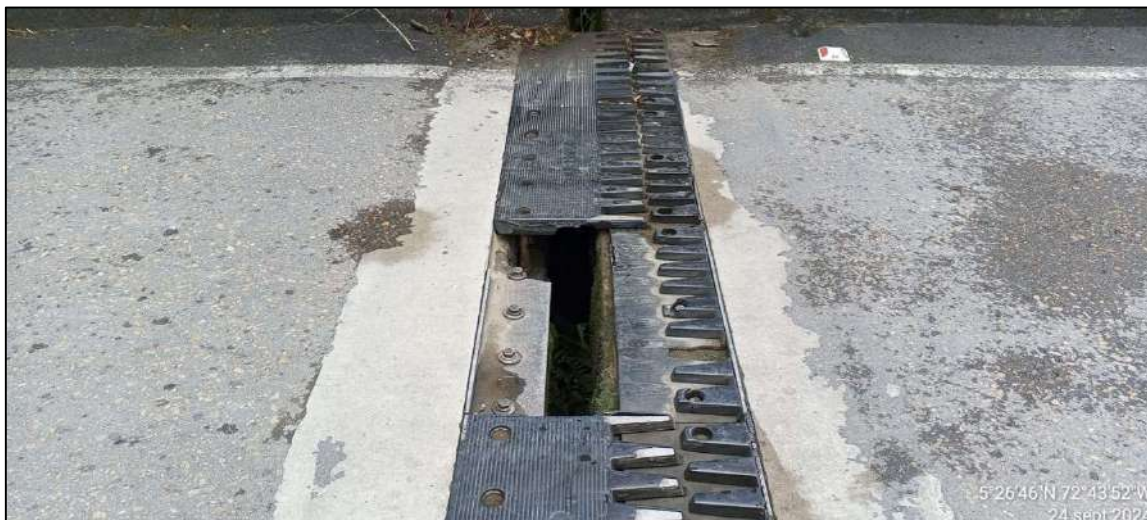
PERDIDA DE SECCIÓN DE JUNTA DE DILATACIÓN EN LA SALIDA DEL PUENTE LA ROCHA PR 64+0385

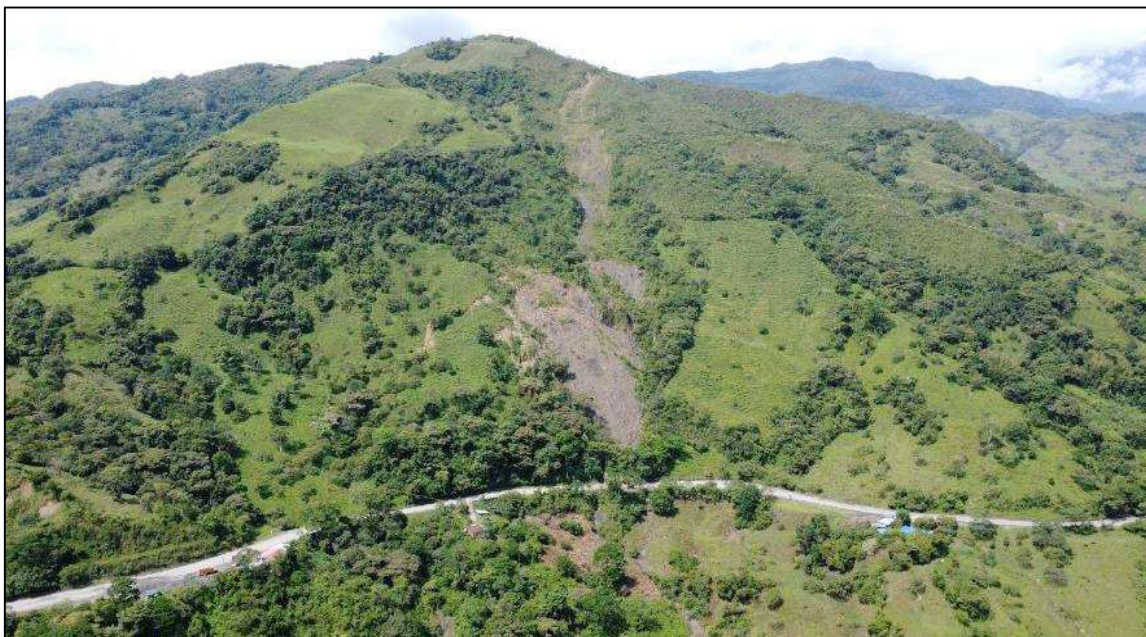
*EROSIÓN DE TALUD SUPERIOR PR 78+0800*

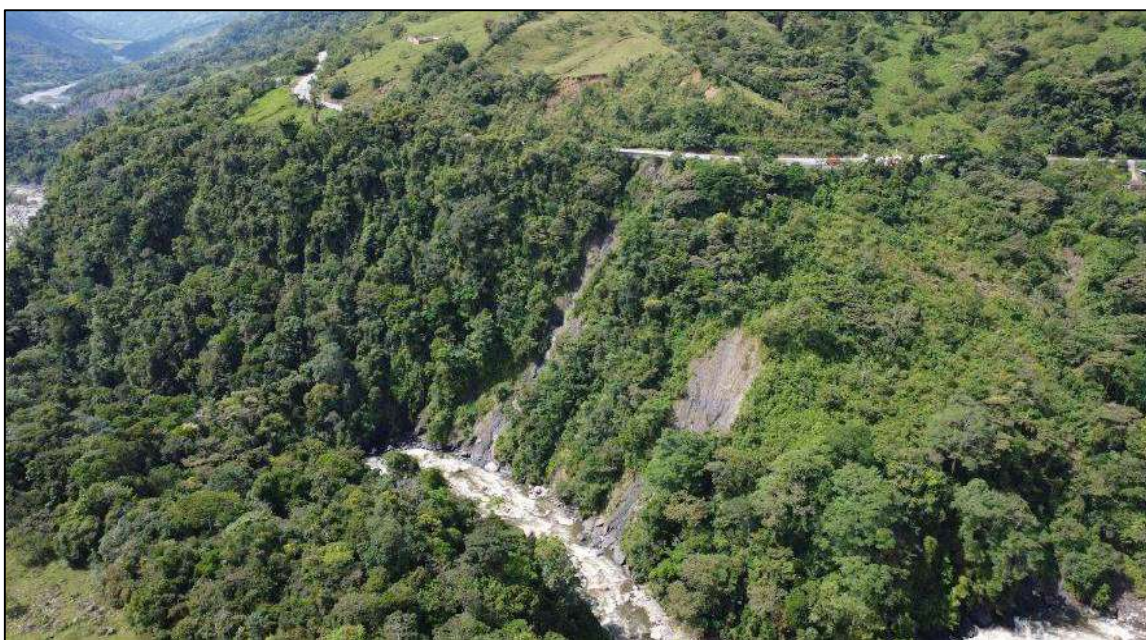
*EROSIÓN DE TALUD INFERIOR PR 79+0100*

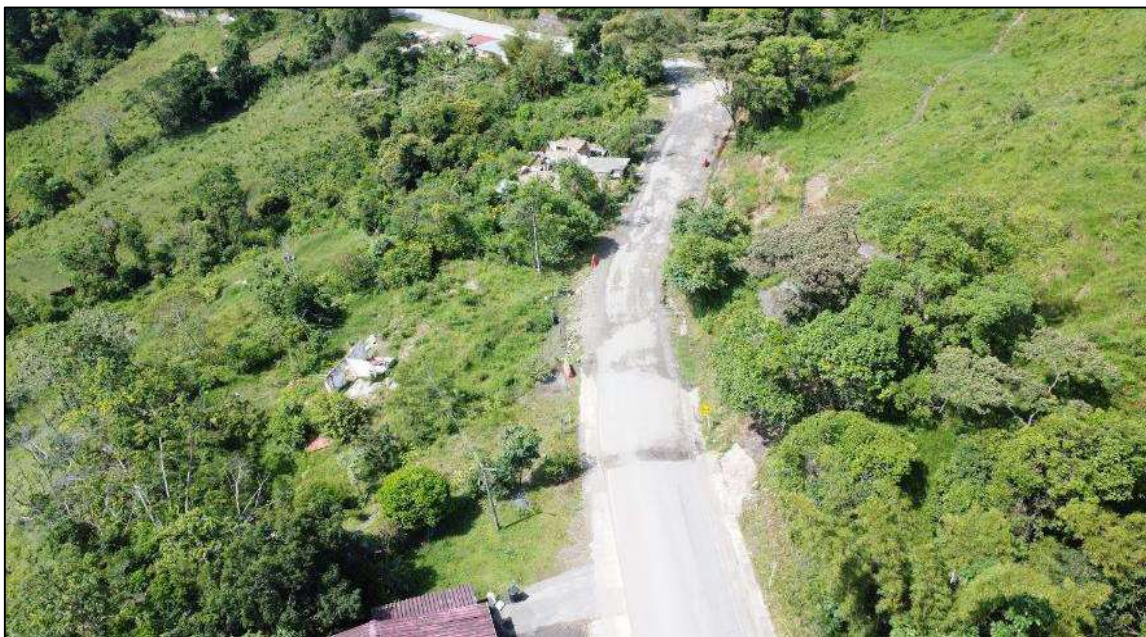
*HUNDIMIENTO DE CALZADA PR 79+0800*

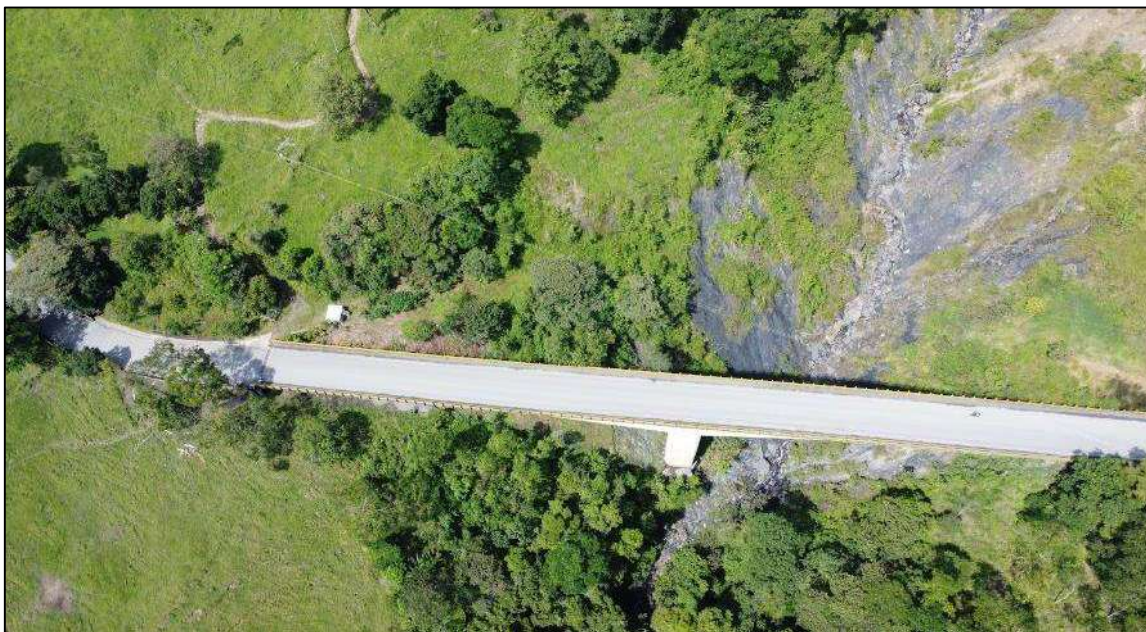
*ZONA INESTABLE DE MOVIMIENTO CONTINUO PR 80+0120*

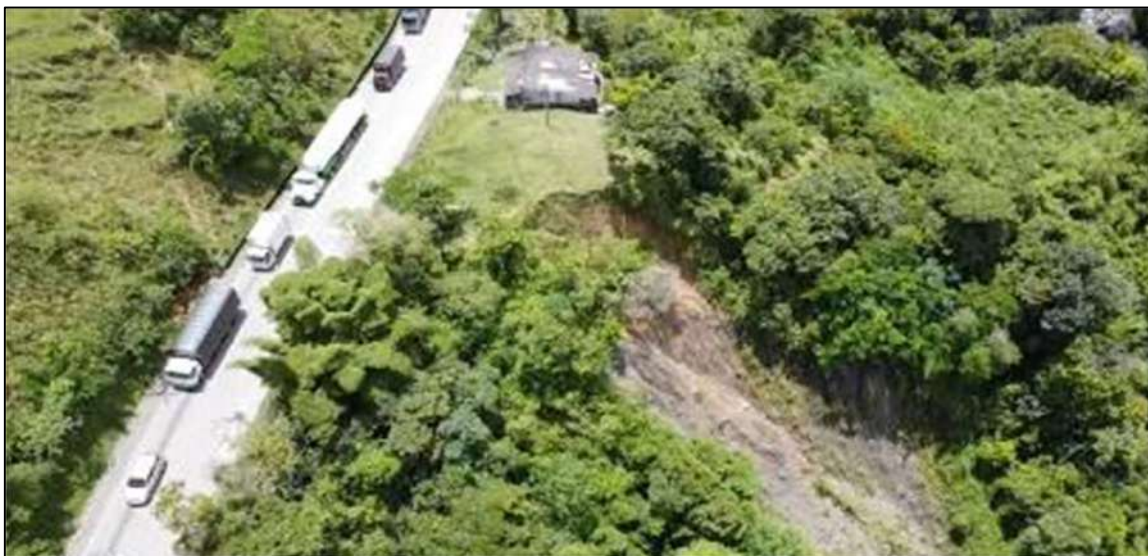
DESIZAMIENTO RALUD INFERIOR PR 80+0250

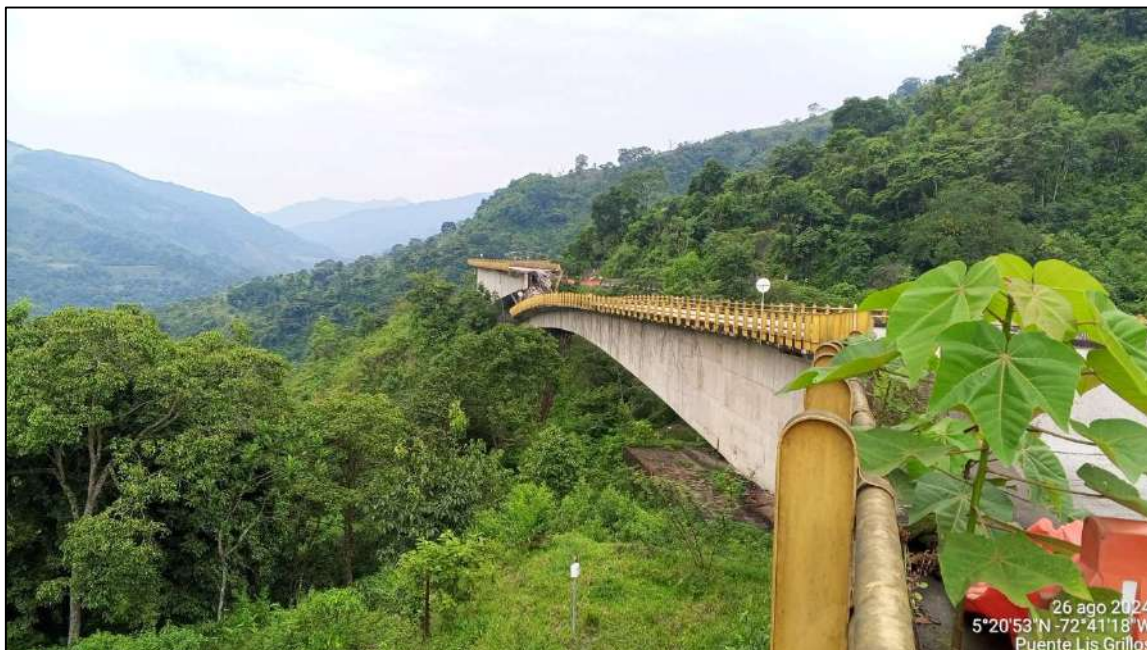
PUENTE LOS GRILLOS 81+0184

1. La vía presenta 3 puentes colapsados: Molinera, La Orquídea, Grillos y afectación estructural en Quebrada Negra; estas son 4 estructuras con las que ya no cuenta la vía y las cuales, a la fecha, para mantener la transitabilidad, han sido sustituidos por puentes metálicos, esto en el caso de la Molinera y en el sector Los Grillos por una combinación entre paso por variante y puentes metálicos.
2. Es conocido por el Invia la condición de la zona crítica entre Curisí y Pajarito, dentro de la cual se encuentran estos puentes ya fallados y otros como La Leonera, que presenta una condición de riesgo dado el movimiento del terreno en ambos extremos que puede llevar a una afectación grave de esta estructura.

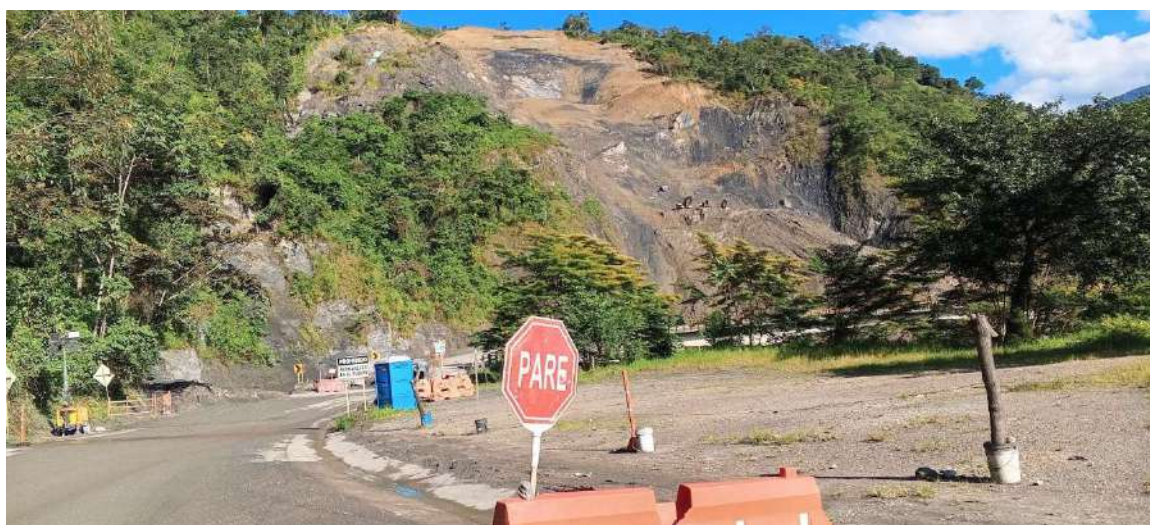
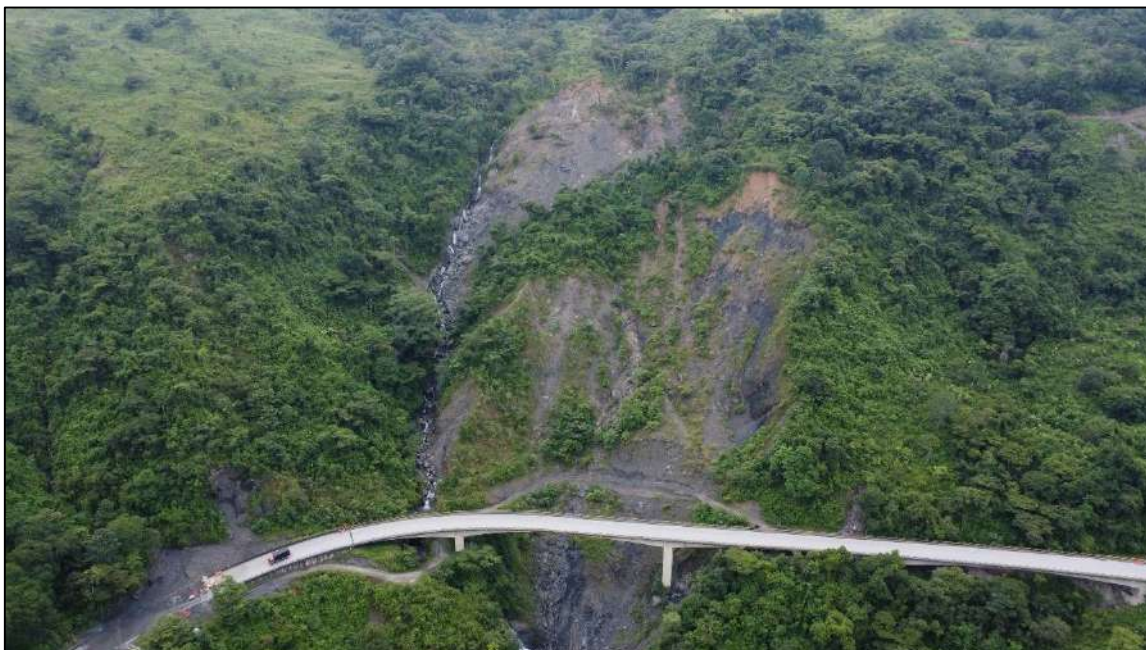
PUENTE CHORRO BLANCO PR 81+0450

4. La condición estructural y del entorno del puente Chorroblanco es crítica, actualmente la estructura presenta importantes efectos debido a la acción del desplazamiento en masa del terreno, se observan fisuras en la viga cajón y en el tablero, además de la posible falla de los torones de tensionamiento. Actualmente existe restricción del tránsito en este punto (mediante las dos resoluciones antes mencionadas) para la circulación de todo tipo de vehículo, peatones y semovientes, ya se están ejecutando los contratos 3015-2024, de obra, y 3192-2024 para la construcción de una vía alterna para restablecer la movilidad.

5. Se recomienda suspender los topes sísmicos del puente Chorro Blanco para independizarlo de la estructura de Puente Nuevo. El movimiento del terreno donde se encuentra el apoyo común a los dos puentes está ocasionando un movimiento del estribo común hacia el río Cusiana y hacia la quebrada Los Grillos, el cual hace que por los topes sísmicos se transmitan esfuerzos de tensión y rotación a la viga 1 del puente Chorro Blanco para los cuales no está diseñada la estructura. Estos esfuerzos adicionales pueden ocasionar la falla de las vigas 1 y 2 del puente Chorro Blanco.

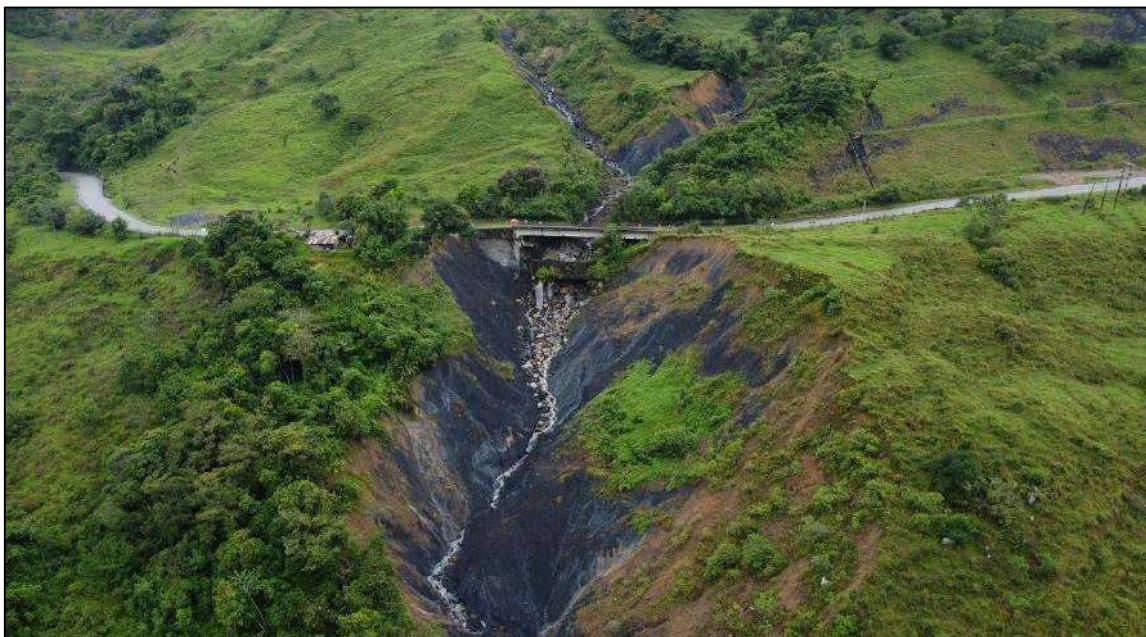
REMOCIÓN EN MASA AGUAS ABAJO PUENTE LA MOLINERA 82+0500 (COLAPSADO)

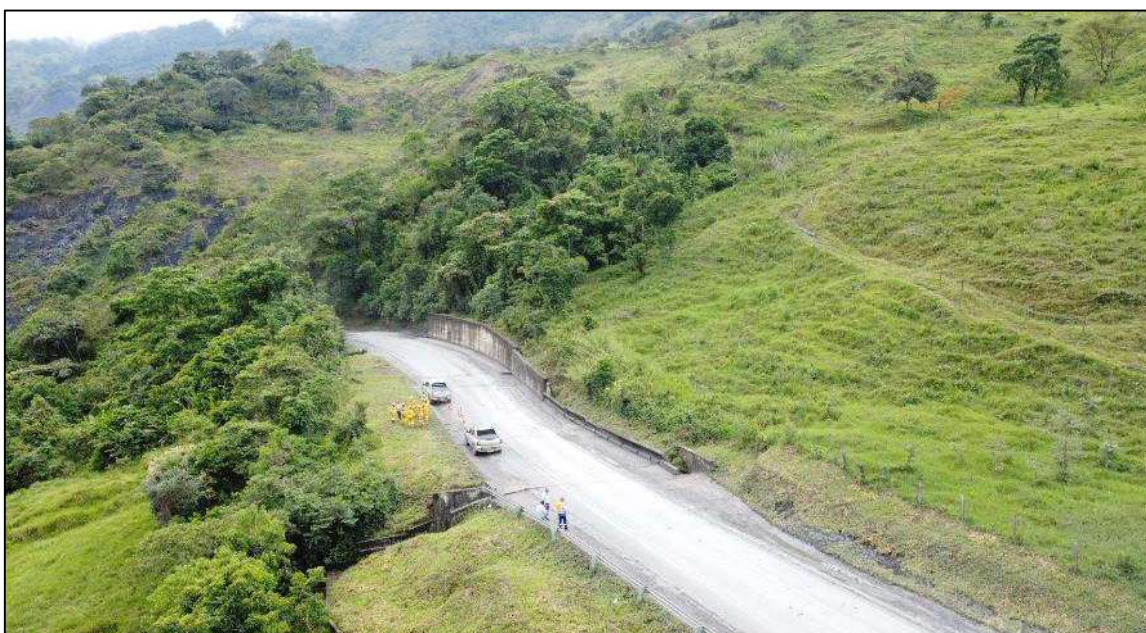
AFECTACIÓN MURO DE CONTENCIÓN POR EMPUJE DEL TERRENO TALUD SUPERIOR PR 82+0650

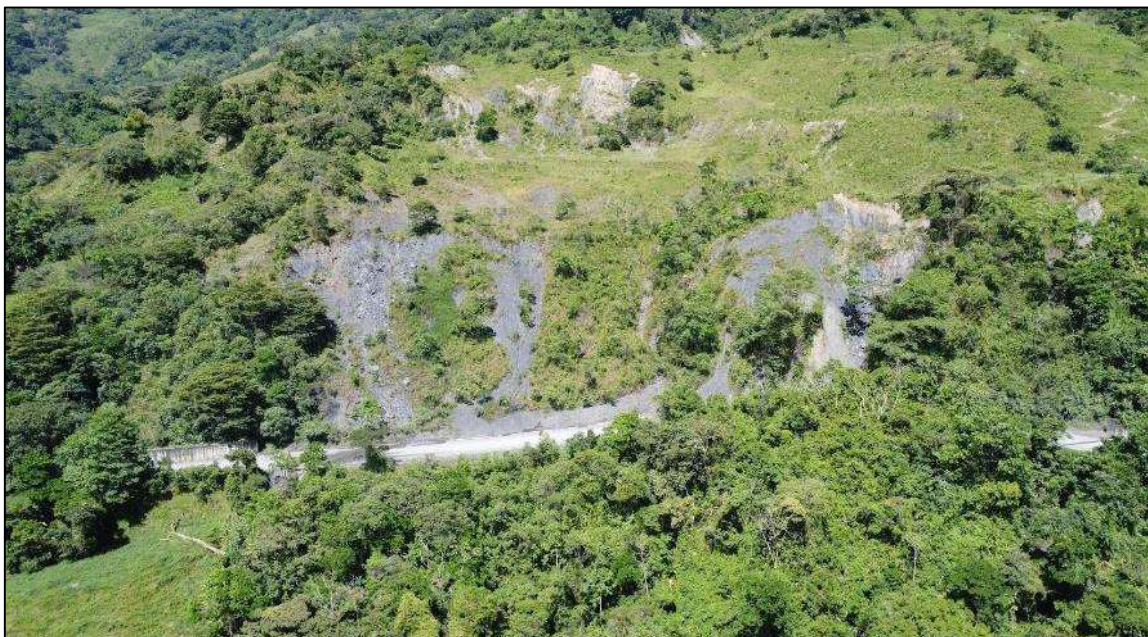
*ESCARPE TALUD SUPERIOR PR 82+0900*

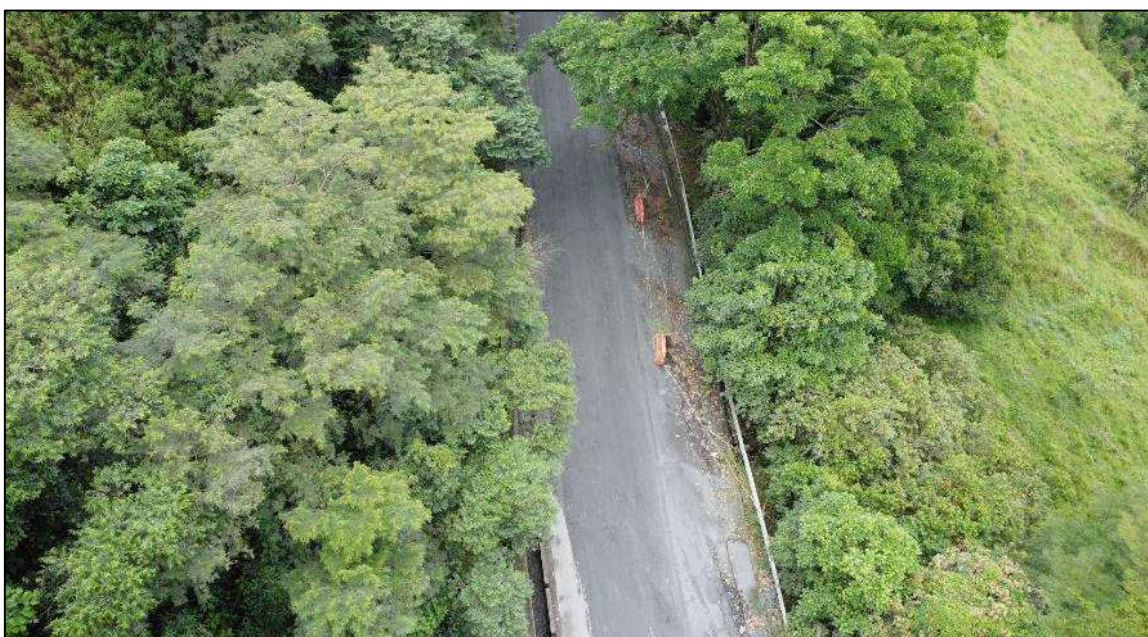
*HUNDIMIENTO POR PERDIDA DE BANCA PR 83+0100*

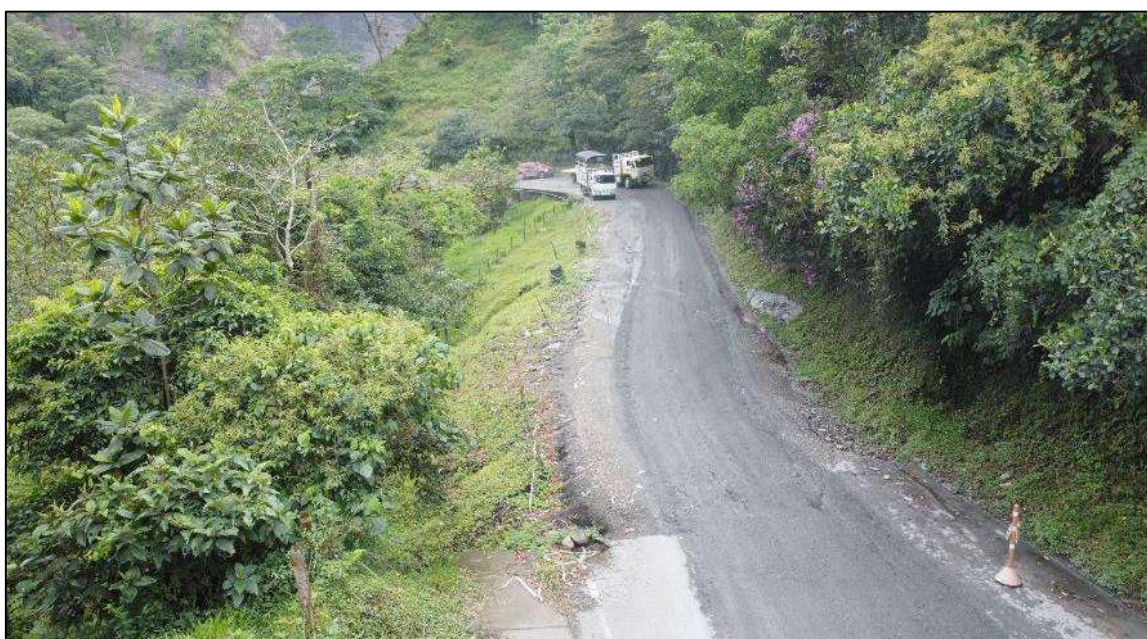
HUNDIMIENTO DE CALZADA PR 83+0200

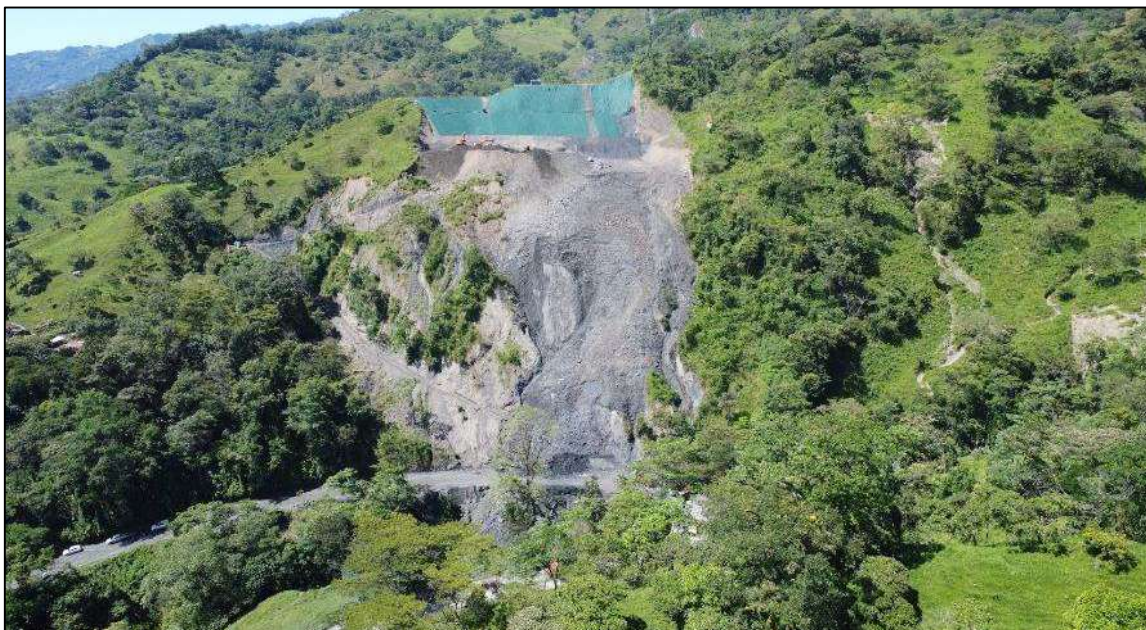
TALUD INESTABLE PR 83+0600

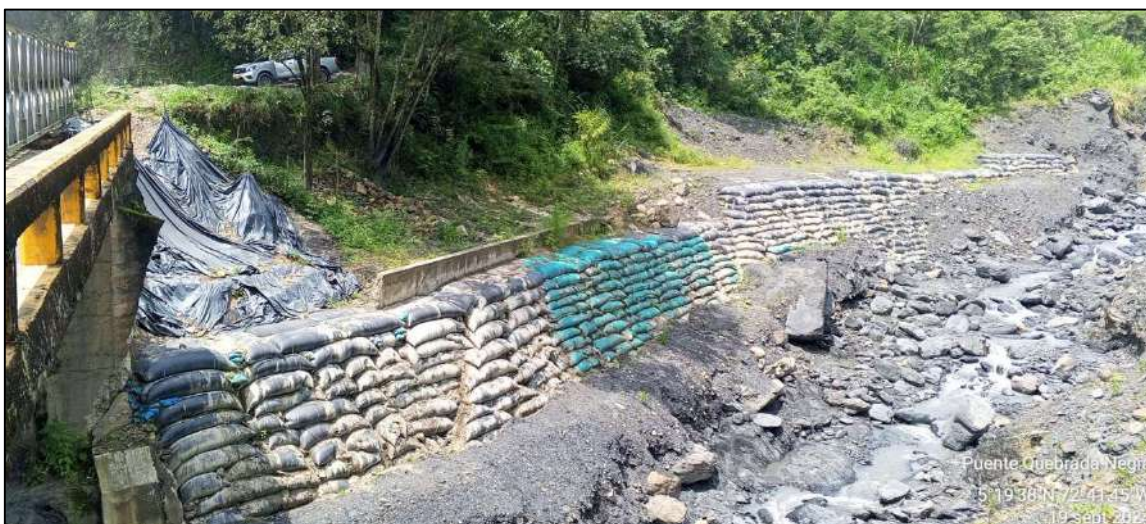
*TALUD PUENTE QUEBRADA NEGRA PR 84+0231*

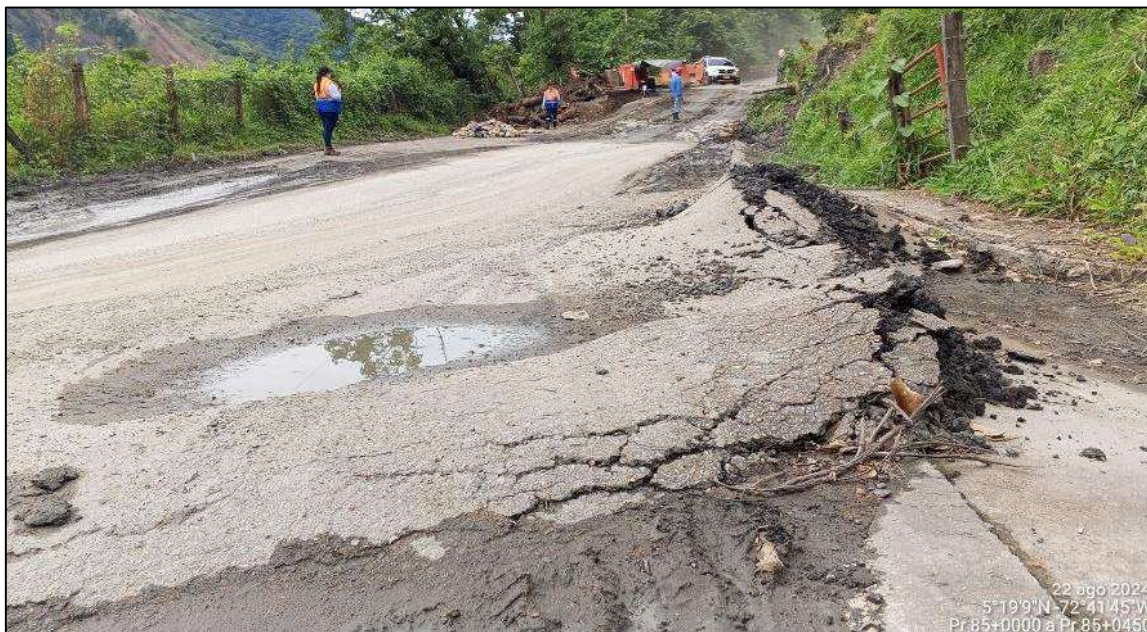
**Sector PR 85+0000.** Zona inestable. En la parte alta terreno erosionado, con cárcavas, falla rotacional y una zona totalmente deforestada, en la parte baja se observa erosión en la pata del talud y la vegetación presenta inclinación, hay un tramo próximo al sector de la Chigüirera que corresponde a un relleno y presenta grietas en el terreno del talud inferior.

-En el tramo comprendido entre el PR 84+0900 al PR 85+0350 . Hundimiento y fisuras en la calzada, debido a la falla rotacional que involucra tanto al talud superior como al inferior y que afecta, además de toda esa masa de tierra, a las obras de contención, cunetas existentes y la calzada.

HUNDIMIENTO PR 85+0000

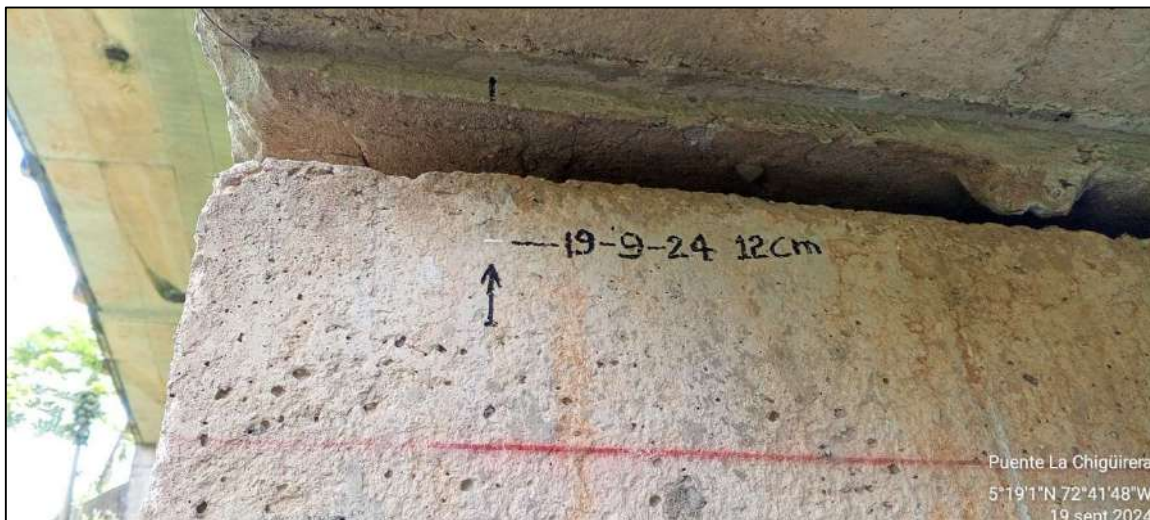
ASENTAMIENTO ESTRIBO 2 PUENTE LA CHIGÜIRERA PR 85+0536

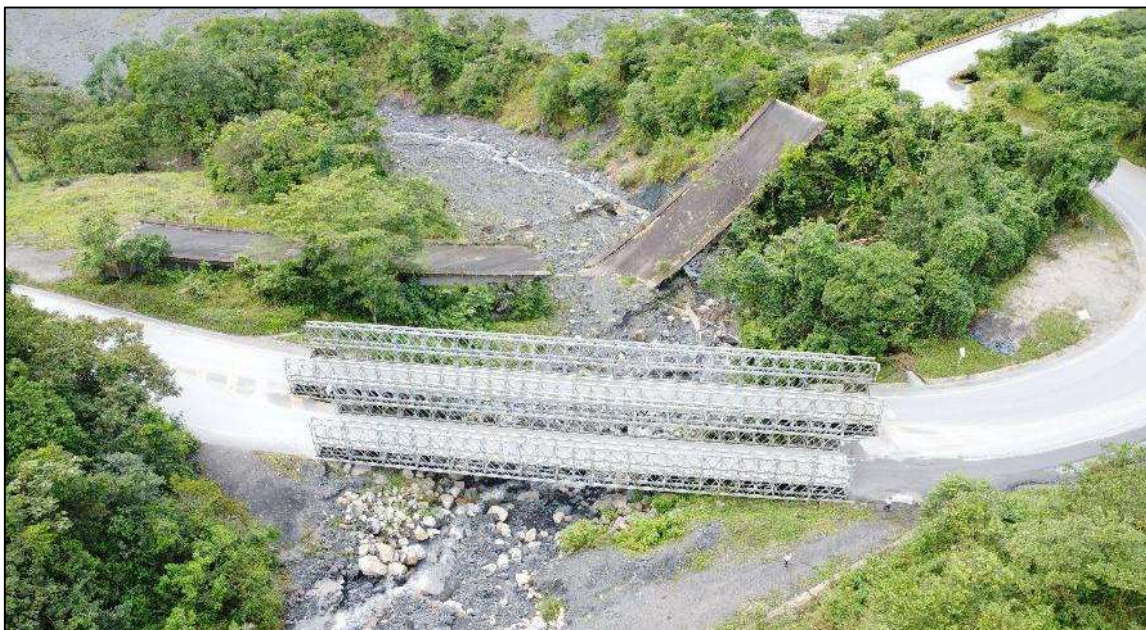
ZONA INESTABLE PUENTE ORQÍDEA PR 86+0400

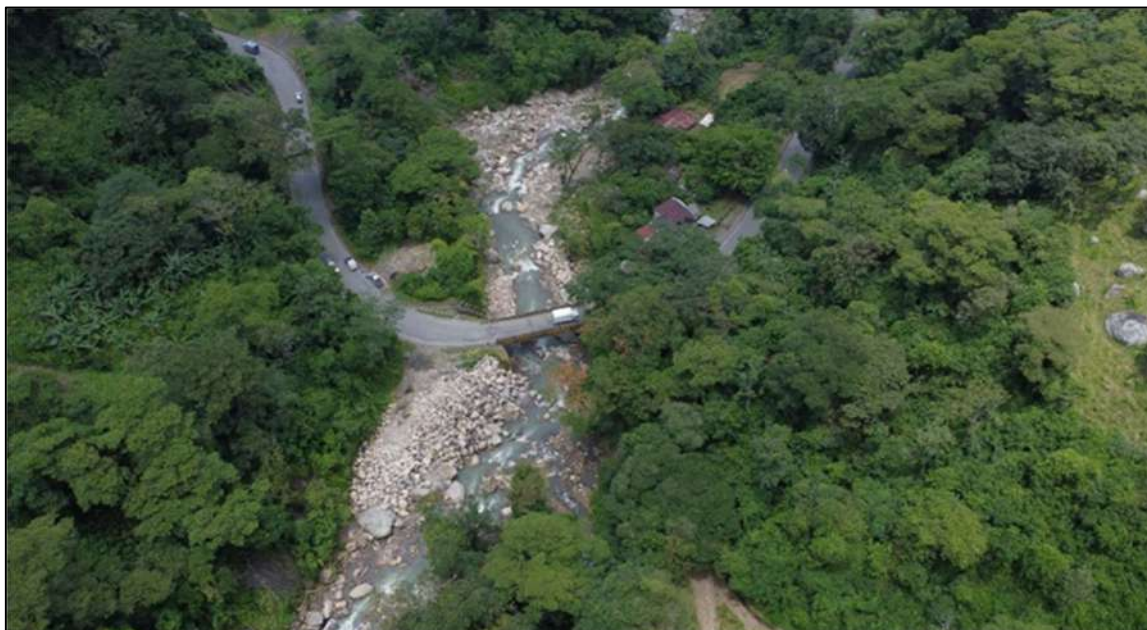
*EROSIÓN Y DESLIZAMIENTO AGUAS ARRIBA PUENTE LA CHICHACA 103+0692*

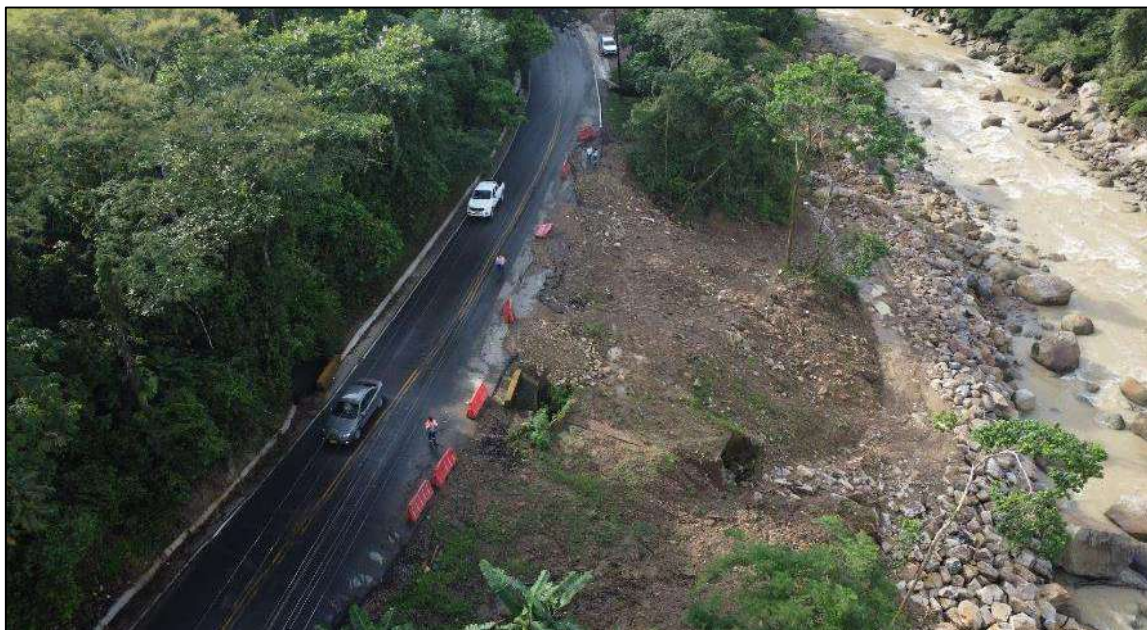
**Sector inestable PR 114+0400 AL PR 114+0850.** Presenta socavación talud inferior lado izquierdo por acción erosiva del río Unete, la calzada presenta escalonamientos, fisuras abiertas, socavación en obras y fracturas en alcantarillas, deformaciones y hundimiento, talud superior lado izquierdo presenta movimiento.

ZONA INESTABLE MOVIMIENTO EN MASA PR 114+0400

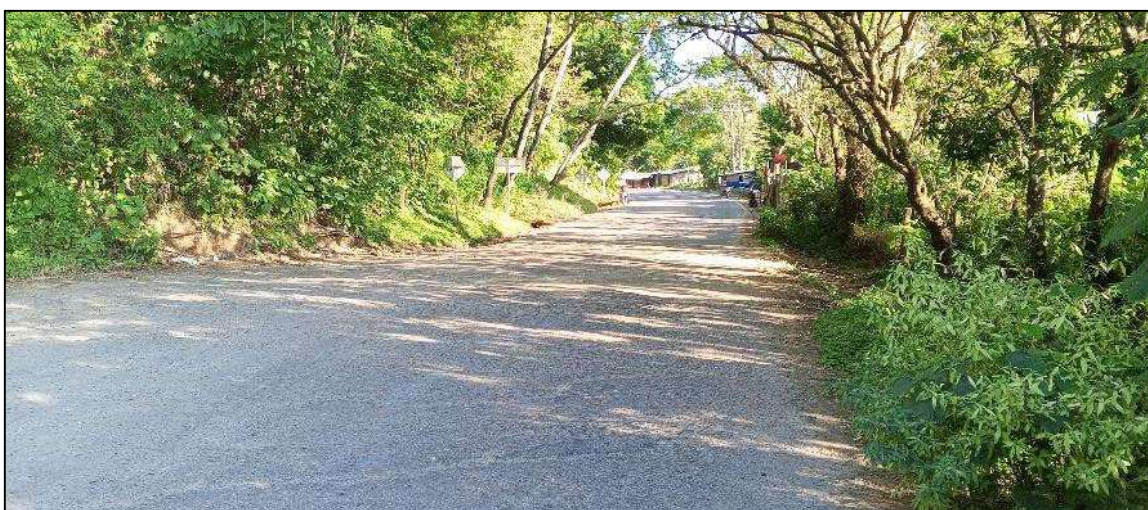
*INESTABILIDAD DEL TALUD INFERIOR 118+0150*
