# **INFORME MENSUAL No. 3**

## **07 DE MAYO AL 06 DE JUNIO DE 2025**

**CONTRATO No. 497 DE 2024**

**INTERVENTORÍA TÉCNICA, ADMINISTRATIVA Y FINANCIERA DEL  
CONTRATO CUYO OBJETO ES: “REALIZAR LA LIMPIEZA Y  
RECUPERACIÓN AMBIENTAL DE LOS CAÑOS Y/O ARROYOS  
AFLUENTES A LA LAGUNA DE LURUACO Y AL EMBALSE EL GUÁJARO  
EN EL DEPARTAMENTO DEL ATLÁNTICO”**

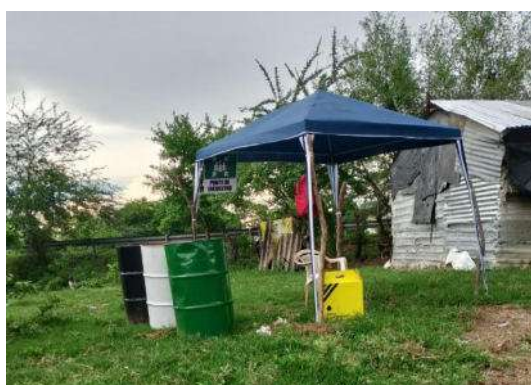
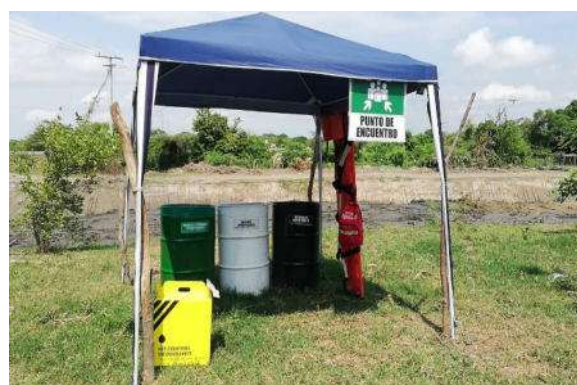
*Ilustración 4 Campamento temporal en el frente arroyo negro*

Se cuenta en el campamento temporal de la obra en el frente que se está interviniendo del caño villa rosa, en el cual se instaló un kit de emergencia (botiquín, extintor y camilla), un kit antiderrame y un punto ecológico acorde a las necesidades de la obra.

Se cuenta con punto de hidratación para el personal

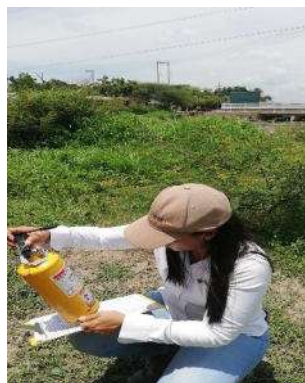
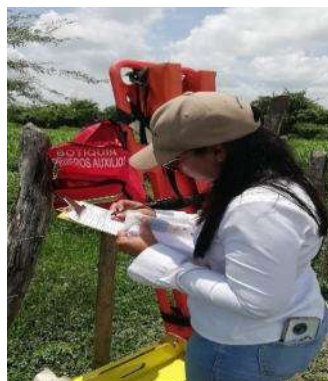
*Ilustración 9. Inspección kit de emergencia camilla, extintor y botiquín*

- La inspección al botiquín tipo moral ubicado en la obra se encuentra dotado y con fechas vigentes para su uso.
- La inspección a la camilla se evidencia que se encuentra en buen estado en caso de presentarse una emergencia.
- La inspección del extintor evidencia que se está en buen estado y su fecha está vigente para su uso en caso de presentarse una emergencia.

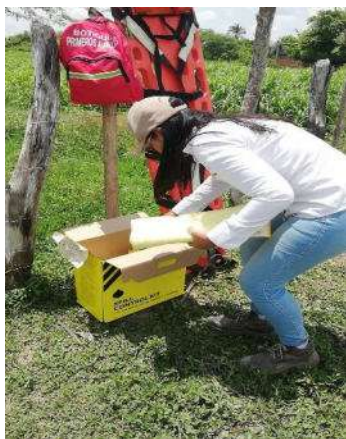
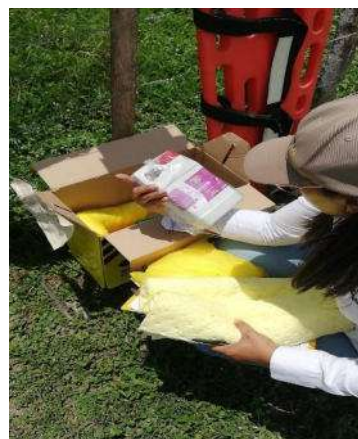
*Ilustración 7 Inspección kit antiderrame*

En el periodo se cuenta con un kit antiderrame para atender las emergencias que se puedan presentar con derrames de sustancias peligrosas y así mitigar cualquier impacto ambiental, esta inspección se llevara a cabo de manera mensual por parte del supervisor SST de la obra.

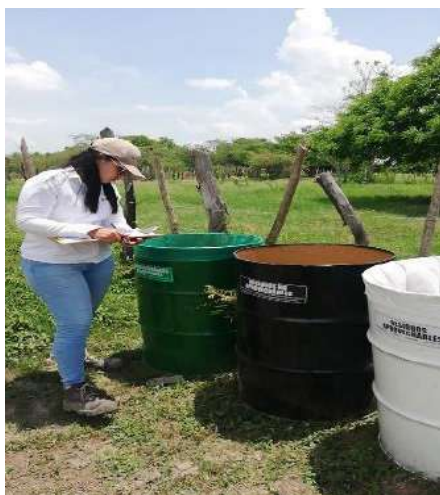
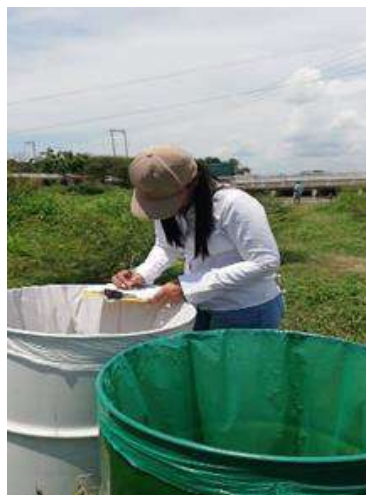
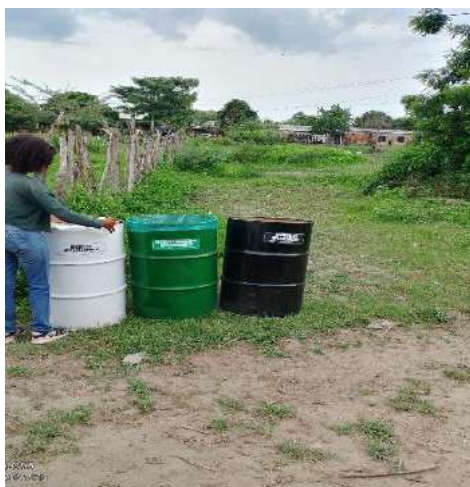
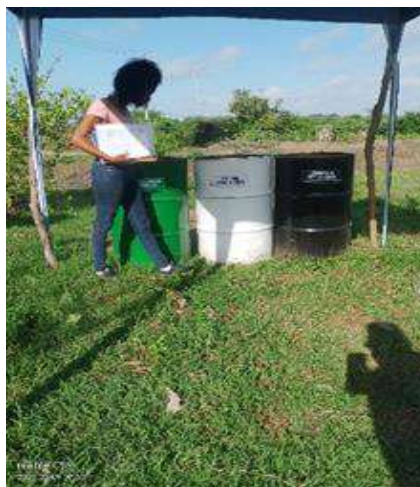
*Ilustración 8 Inspección punto ecológico*

Se sigue realizando las inspecciones de manera mensual a los puntos ecológicos que se encuentran en los diferentes frentes de la obra señalizados y distribuidos de la siguiente manera; 1 caneca blanca para la recolección de residuos aprovechables, 1 caneca negra para recolección de residuos no aprovechables y 1 caneca verdes para la recolección de los residuos ordinarios se encuentran en buen estado.

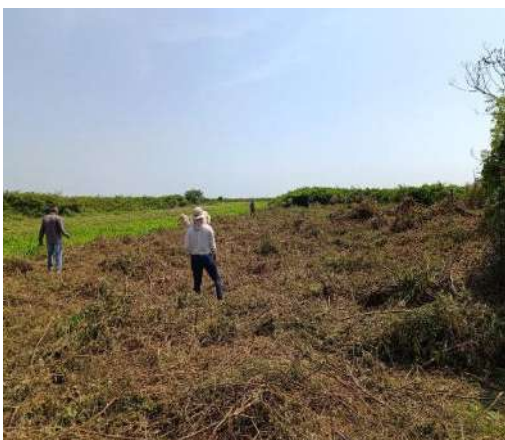
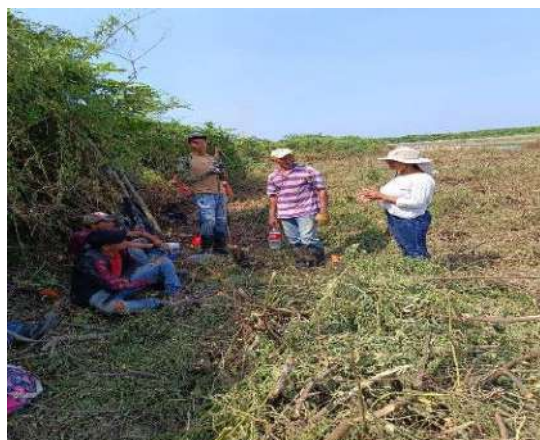
*Ilustración 10 Inspección orden y aseo*

Se siguen llevando a cabo jornadas de orden y aseo del periodo del 07 de mayo al 06 de junio del 2025, en las áreas intervenidas el cual es realizado por personal directo para prevenir incidentes y/o accidentes laborales, y así garantizar que el personal realice sus actividades en un ambiente que genere seguridad, se cuenta con puntos ecológicos para la disposición de los residuos que se generen de las diferentes actividades, se cuenta con baños dentro las instalaciones con un buen aseo y orden para el uso del personal.

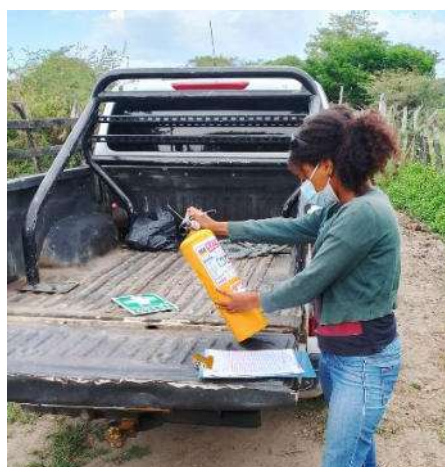
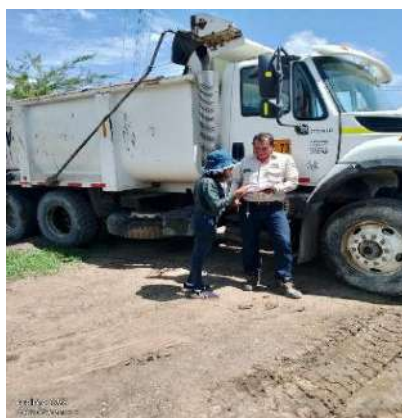
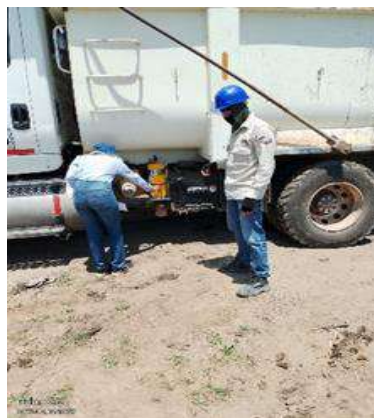
*Ilustración 11 Inspección detallada de vehículos y maquinaria*

Se lleva a cabo durante el periodo del 07 de mayo al 06 de junio del 2025, las inspecciones a los equipos y maquinaria que ejecutan actividades en la obra de manera mensual, el personal de seguridad revisa los pre operacionales que se diligencian diariamente por parte del personal de los conductores y operadores antes de iniciar con sus labores y así verificar que se encuentran en buen estado para el desarrollo de las actividades, se revisa si los equipos cuentan con los insumos de botiquín y extintor.

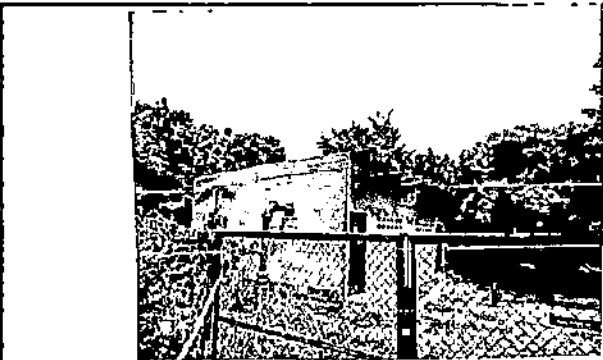
| GRIETAS Y FISURAS: <u>No se observan grietas ni fisuras en su estructura.</u> | | | | |

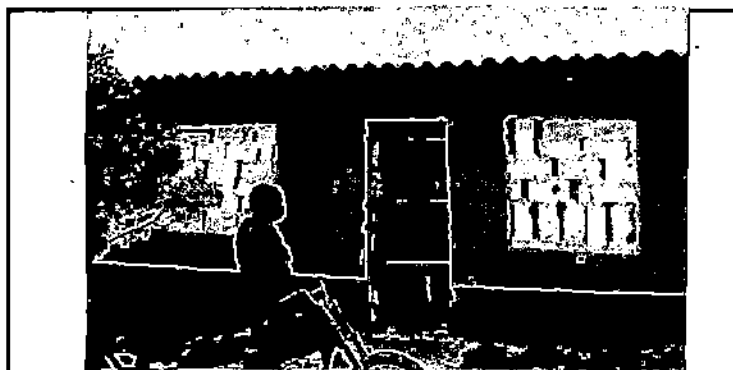
## 1. REGISTRO FOTOGRÁFICO DE FACHADA

PISOS: Se observó piso en concreto pulido con grietas.

GRIETAS Y FISURAS: Se observó grietas en el área de la fachada y algunas fisuras.

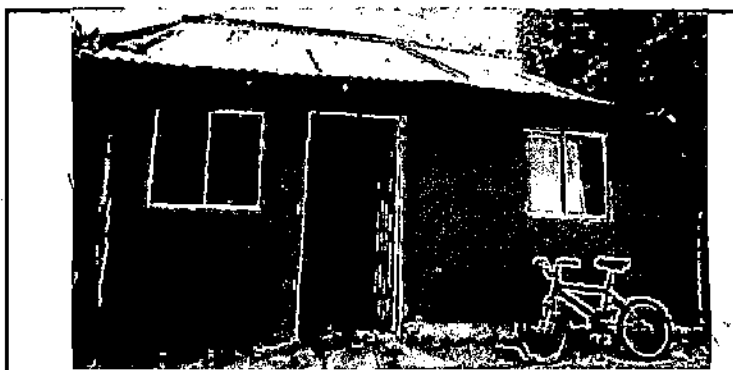
## 1. REGISTRO FOTOGRÁFICO DE FACHADA

GRIETAS Y FISURAS: Se observan grietas en el cerco de la sala

y parte del material de barro en deterioro.
