CONTRATO No. 1942 DE 2024

“ADMINISTRACIÓN VIAL DE LAS CARRETERAS NACIONALES A  
CARGO DE LA DIRECCIÓN TERRITORIAL CASANARE, GRUPO  
AMV 1 LOTE 4”.

INFORME MENSUAL N° 14 DE ADMINISTRACIÓN VIAL

PERIODO: 1 al 31 DE JULIO DE 2025

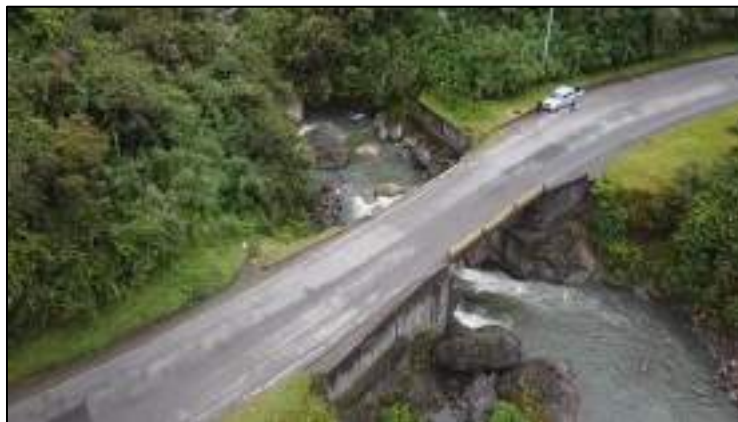
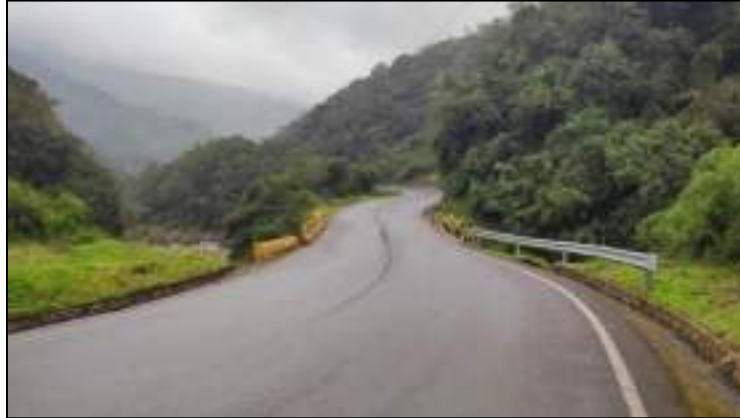
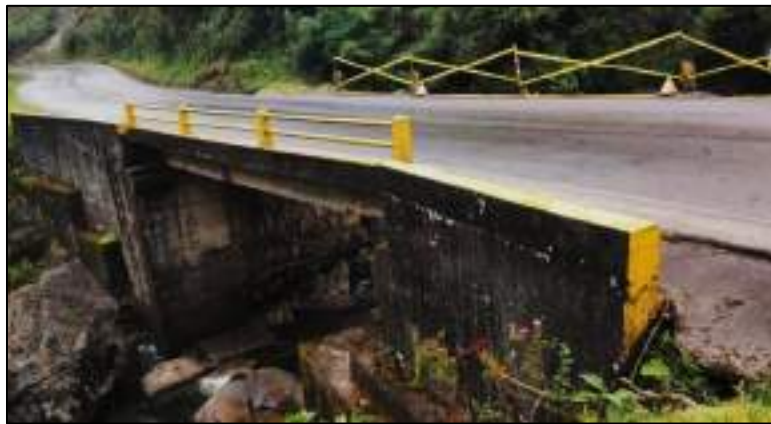
*Vista general puente Cuspaquirá.*

Puente en condiciones aceptables de funcionamiento. Presenta pérdida de la baranda derecha. Se recomienda la construcción de un puente nuevo acorde con la normatividad de diseño y construcción vigentes.

*Vista de barandas, la derecha se debe reconstruir*

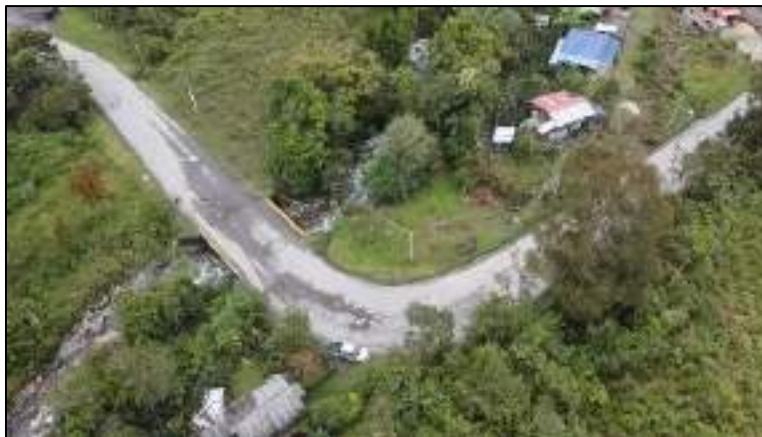
*Vista general puente La Lejía.*

Puente en buen estado de funcionamiento. Está conformado por una estructura inicial con estribos en mampostería (bloque piedra pegada) y una ampliación posterior con estribos en concreto. La superestructura en ambos casos es en concreto reforzado, no obstante, presenta exposición del acero de refuerzo en las vigas del puente.

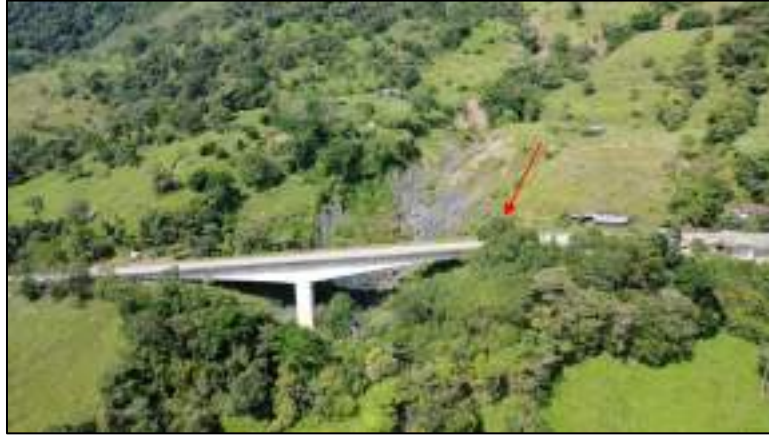
En los accesos norte y sur hay movimiento del terreno que pueden generar un efecto torsor, dado que la estructura está en una zona inestable requiere controles y monitoreo permanente. La pila central y la viga principal entre el apoyo y el estribo 2 presenta fisuras con inclinaciones a 45 grados.

*Empuje del terreno sobre el costado norte del puente*

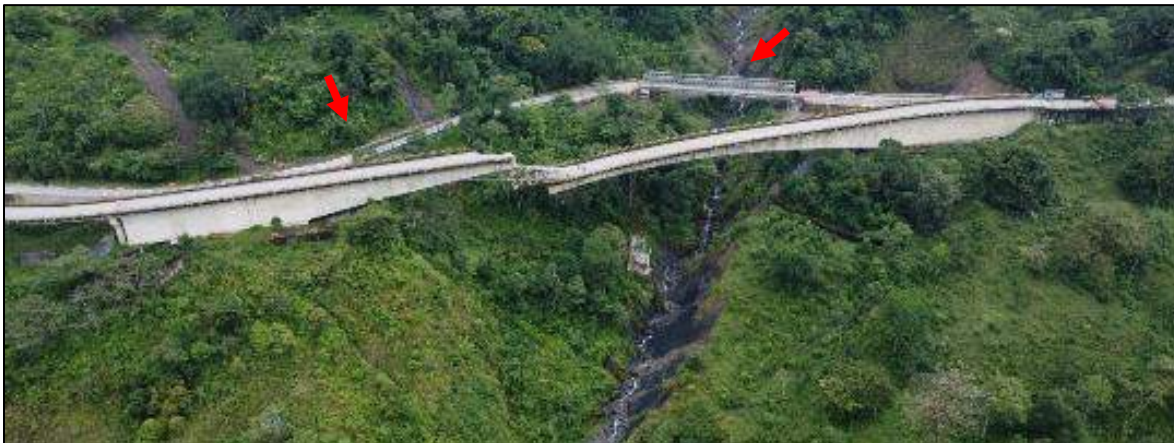
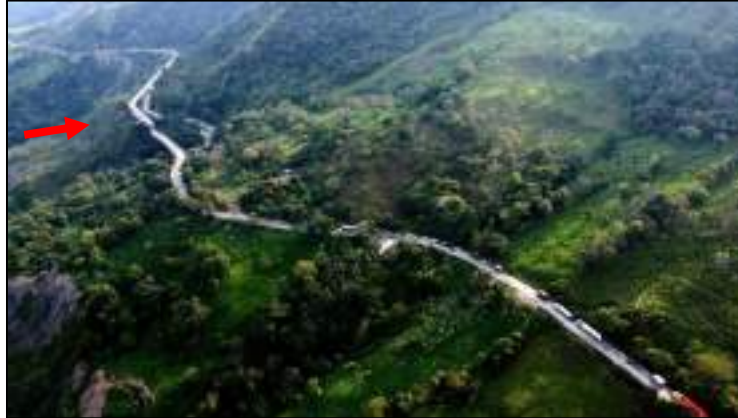
*Vista general puente Grillos.*

El 20 de agosto de 2023 a las 8:10 am se presenta el colapso del puente. La estructura se encuentra localizada en una zona geológicamente inestable que presenta movimientos en masa tanto del talud superior como del talud inferior.

*Vista panorámica de la zona afectada por el colapso del puente*

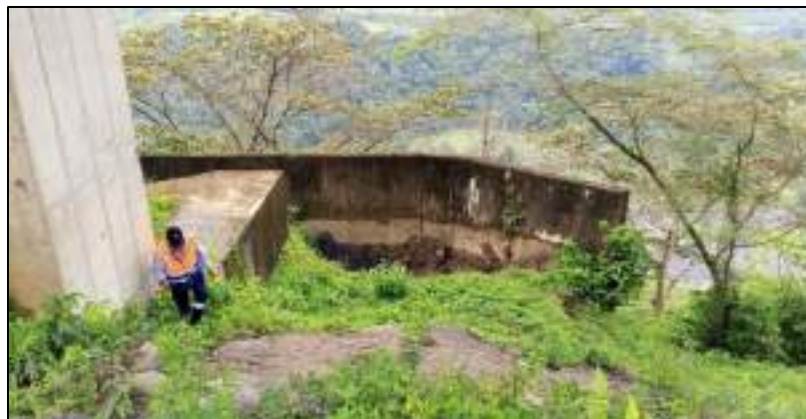
*Cárcavas en muro de contención apoyo 1*

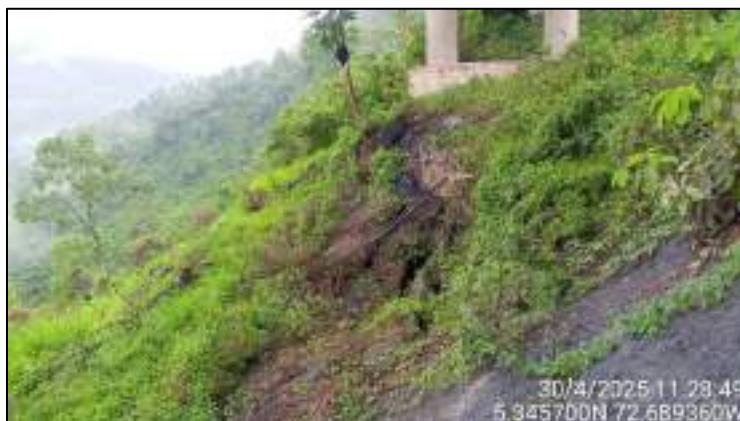
*Escarpe del terreno entre estribo norte y apoyo 1*

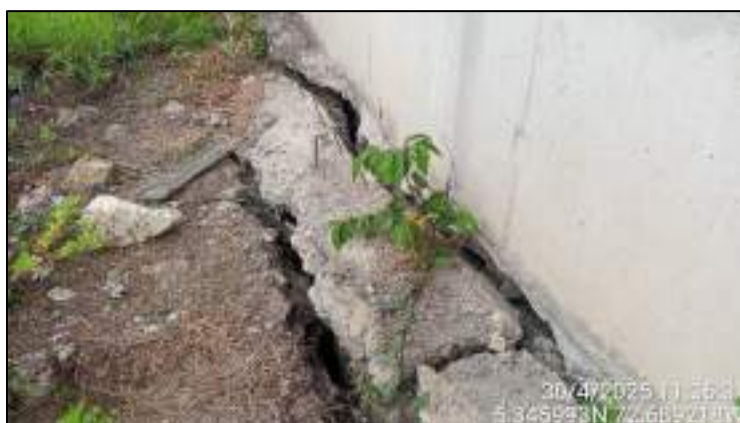
*Separación del terreno entre el estribo norte y el terreno adyacente*

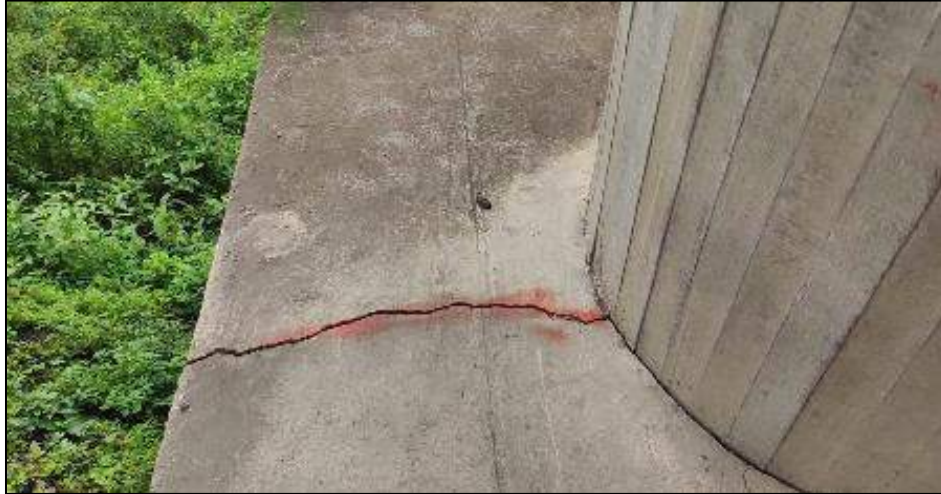
*La pila 1 presenta fisuras en el dado*

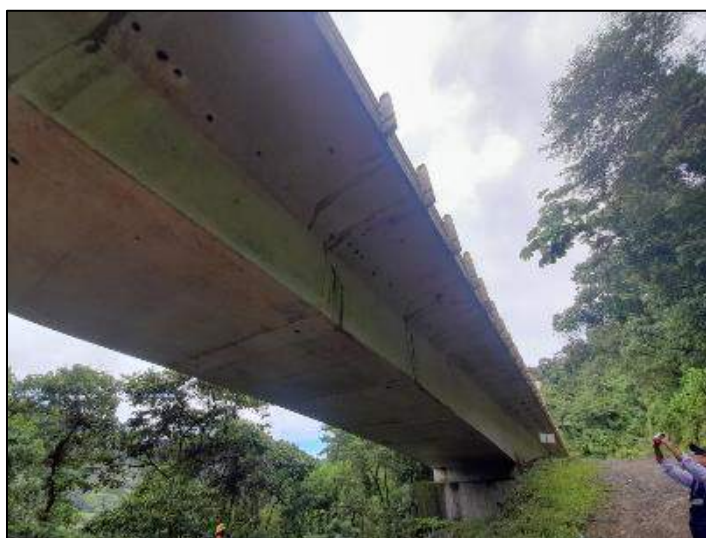
*Viga que presenta fisuras en puente Chorro Blanco*

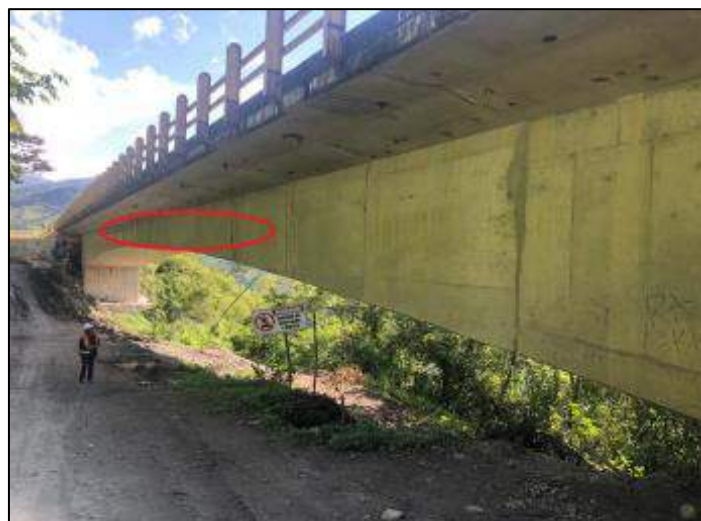
*Fisuras en viga de la luz 2 Chorro Blanco3*

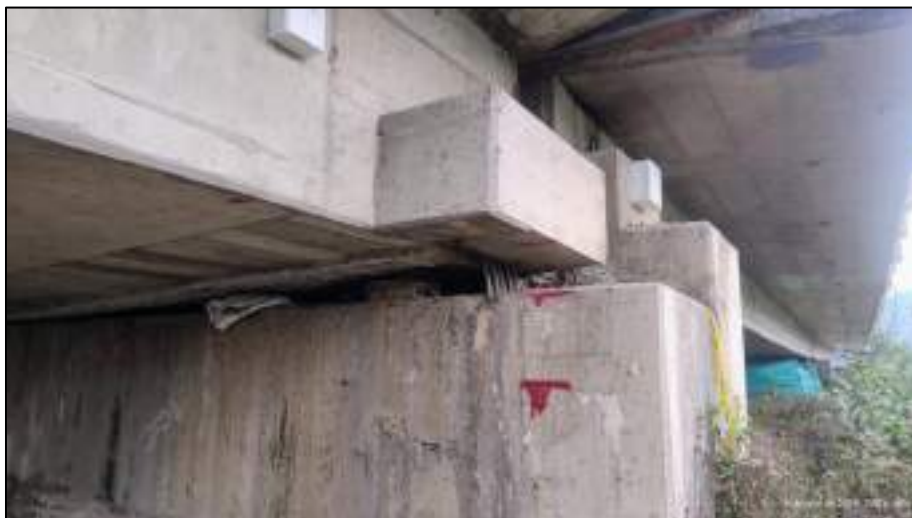
*Tope sísmico, acceso sur lado derecho, Se aprecian levantamiento y conectores en varilla en proceso de cizallamiento*

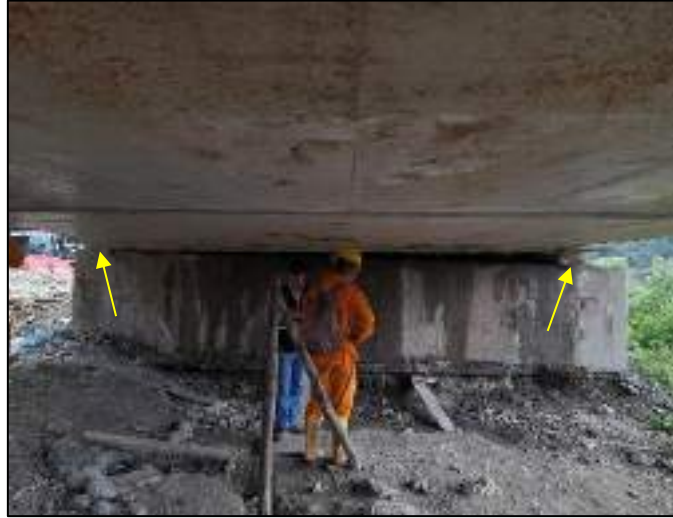
*Se observa el asentamiento diferencial en apoyo compartido de los puentes Nuevo y Chorro Blanco*

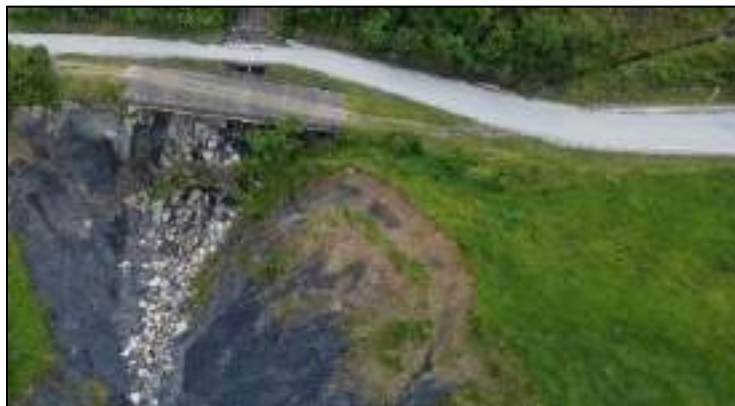
Este puente se terminó de construir en el año 2012, dos días después de darse al servicio se produjo un desplazamiento del terreno ocasionando el basculamiento de la estructura.  
Puente Colapsado.

*Puente La Molinera (Verbeno) colapsado y variante habilitada.*

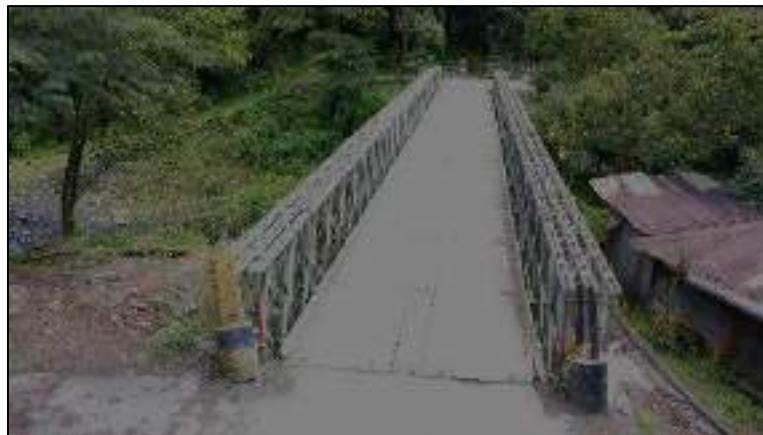
Debido a la creciente súbita del 2 de agosto de 2023, el puente quedó debilitado en su estructura por lo que se instaló un puente metálico de 42 metros de longitud y obras de protección en las riberas con bolsacretos. Debido al radio de giro en el costado sur, el puente metálico está expuesto a golpes.

*Puente metálico instalado sobre el de concreto.*

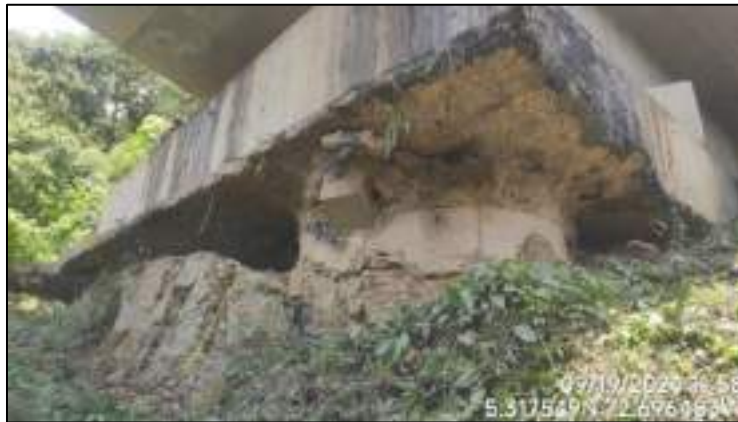
Socavación en apoyo pila La Chigüirera.

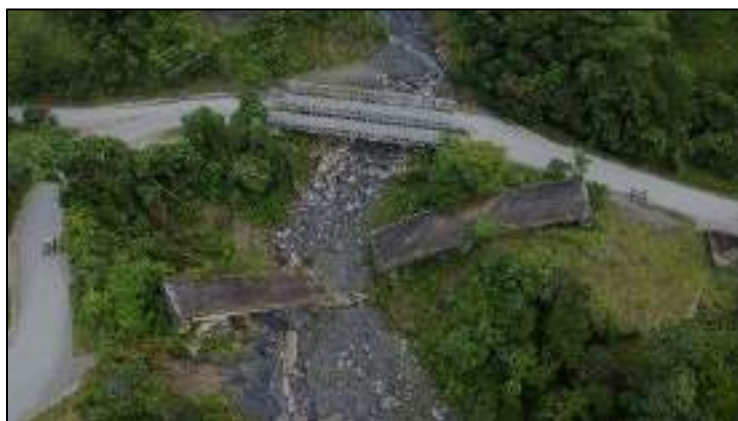
Vista general puente Orquídea 1, colapsado y puentes metálicos instalados.

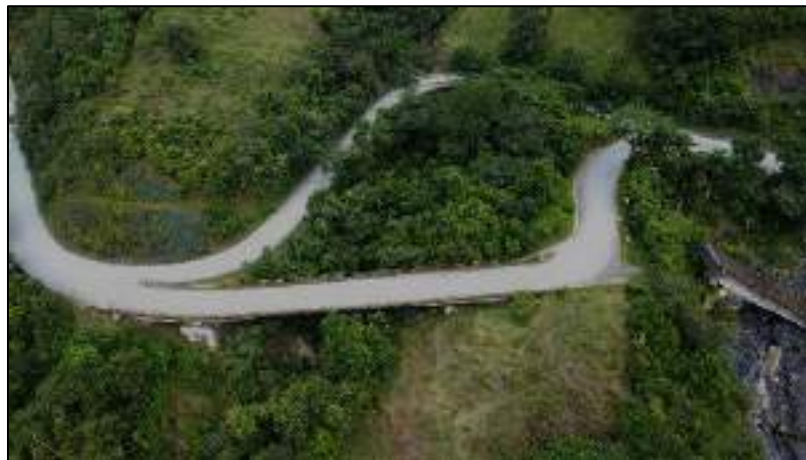
*Vista general puente Orquídea 2.*

Puente en buen estado de funcionamiento. Se observa afectación por el agua lluvia en la parte posterior del estribo sur, está arrastrando material y puede dejar expuesta la viga cabezal y caisson.

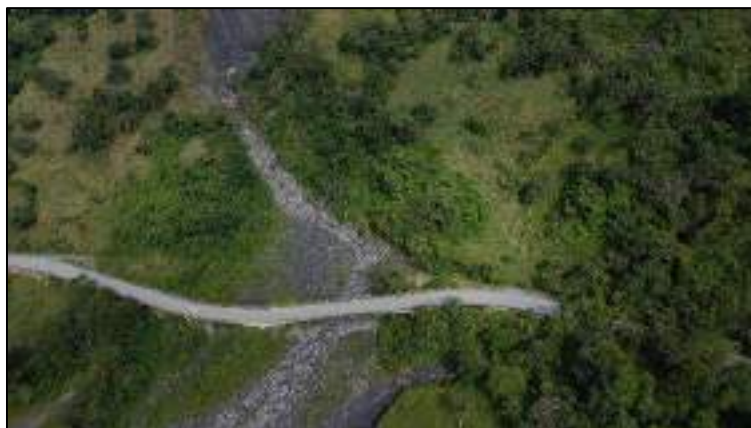
- **PUENTE LA GRANJA.**

Puente en buen estado de funcionamiento. Se presenta sedimentación de material aguas arriba de la quebrada. Se observan procesos de erosión y socavación en zonas próximas a las pilas.

*Vista general puente La Granja.*

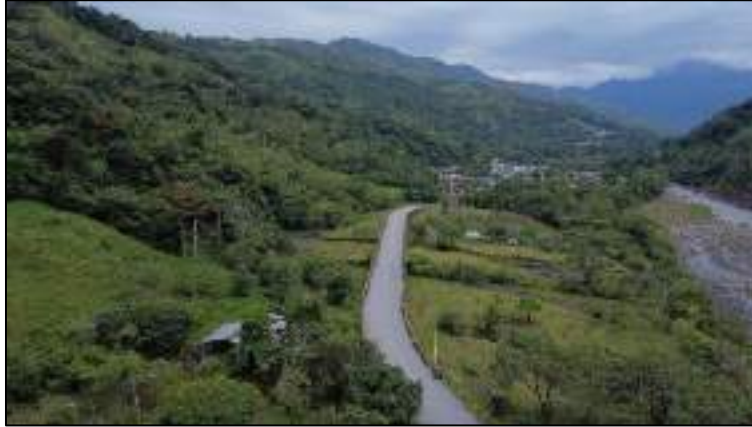
- **PUENTE LA CASCADA.**

Puente en buen estado de funcionamiento. Se presenta sedimentación de material aguas arriba de la

quebrada. Se presenta pérdida de los elementos que forman la juna metálica dentada a la salida del puente.

*Vista general puente La Cascada.*

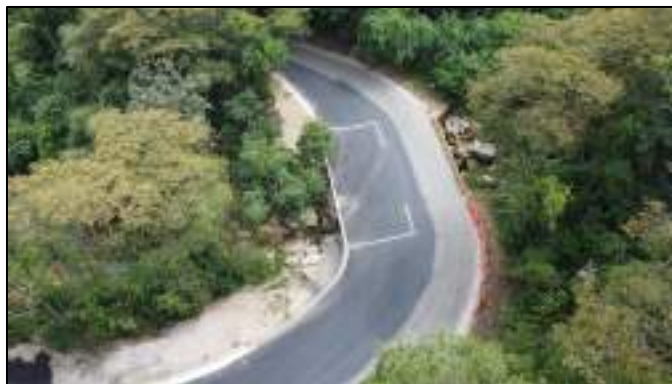
- **PUENTE HOYO CALIENTE.**

El puente antiguo está en regular estado general debido a que ya cumplió su vida útil, fue construido a mediados del siglo pasado. Presenta deterioro en la carpeta asfáltica y se encuentra ubicado en una curva de radio mínimo. La cimentación de los estribos es superficial.

*Vista general puente Hoyo Caliente.*

Con cargo al contrato 1858 de 2020 se realizó ampliación para mejorar la transitabilidad, se dio

al servicio de los usuarios el 19 de enero de 2024.

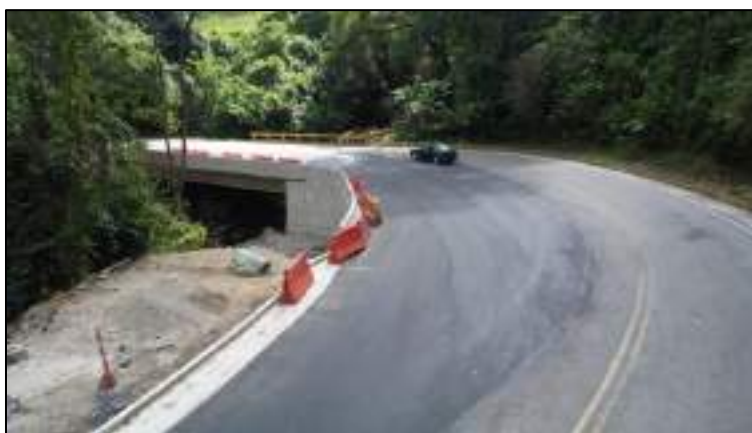
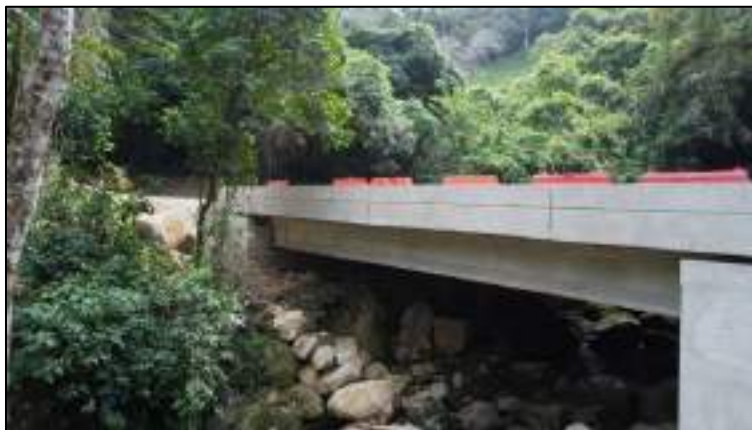
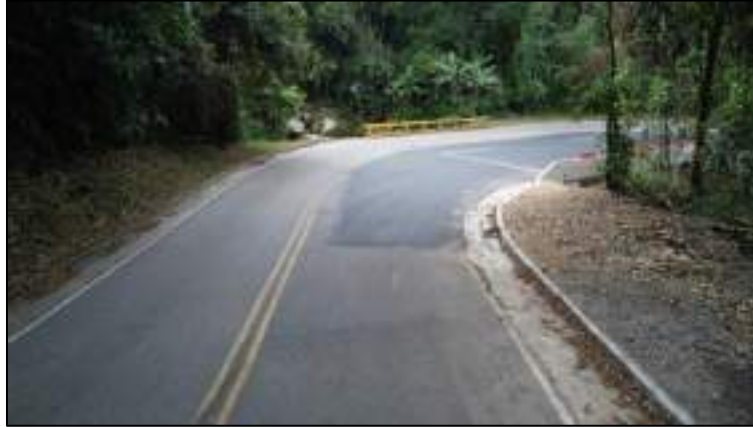
*Vista general de la ampliación sentido Aguazul-El Crucero*

*Vista vigas postensadas de la ampliación.*

*Vista general de la ampliación sentido El Crucero – Aguazul*

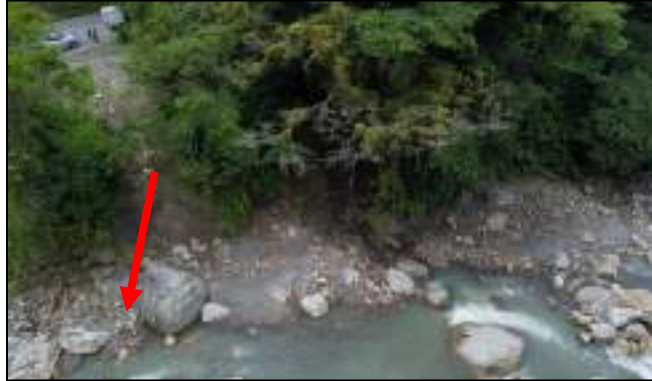
Los disipadores de energía de las cunetas se encuentran fallados, lo que ayuda a la socavación de los taludes.

*Erosión en la parte inferior del talud de la vía por acción de la quebrada la Chichaca aguas abajo.*

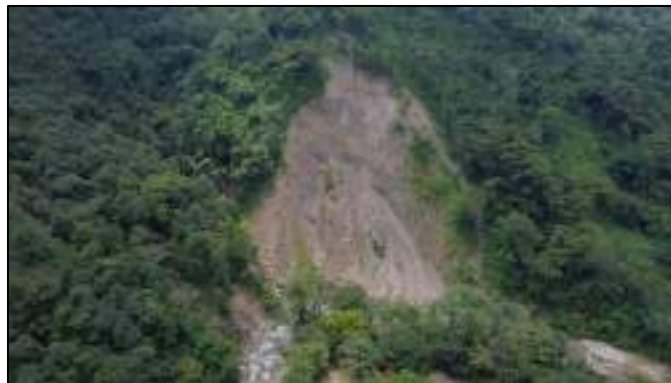
*Erosión en la parte alta del talud superior de la vía por acción de la quebrada, margen izquierda aguas arriba.*

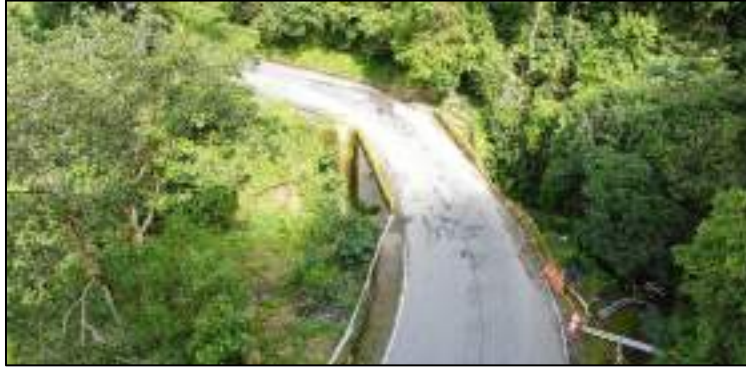
Puente en regular estado general debido a que ya cumplió su vida útil, fue construido a mediados del siglo pasado. Presenta deterioro en la carpeta asfáltica y se encuentra ubicado en una curva de radio mínimo,

*Trabajos de ampliación suspendidos.*

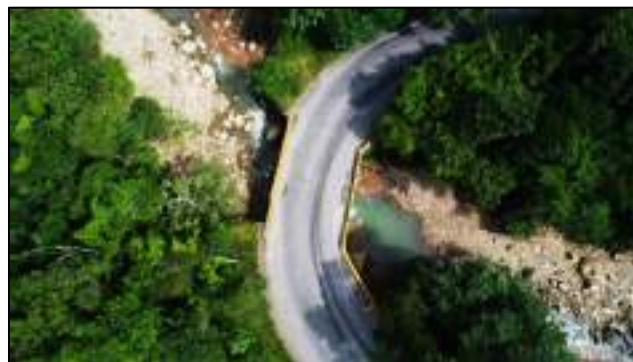
- **PUENTE LA PALMICA.**

La parte antigua tiene una placa de fondo que también se encuentra socavada.

*Vista general puente la Palmica.*

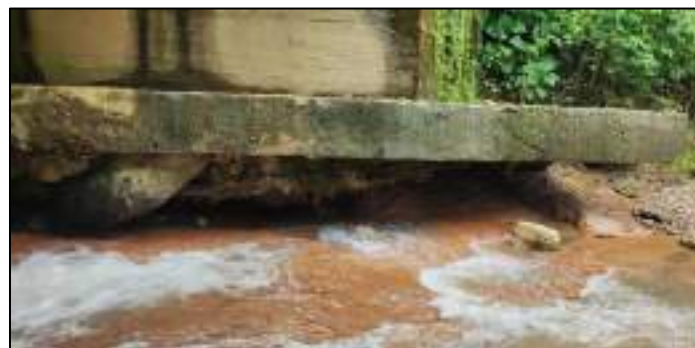
*Vista general socavación estribo de entrada ampliación puente La Palmica.*

Con cargo al contrato 2277 de 2024 se realizó submuración del estribo de entrada en la parte correspondiente a la nueva estructura, ya que presentaba socavación.

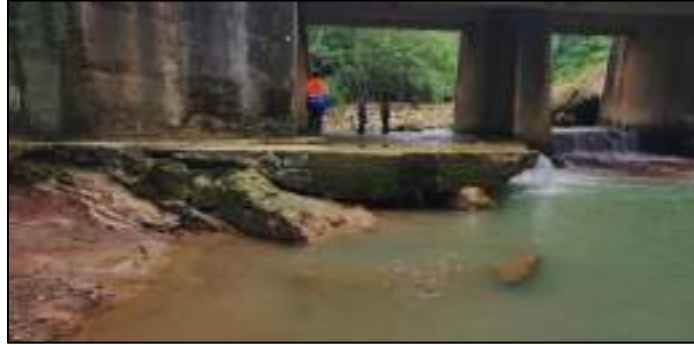
*Vista general socavación placas de fondo puente La Palmicha.*

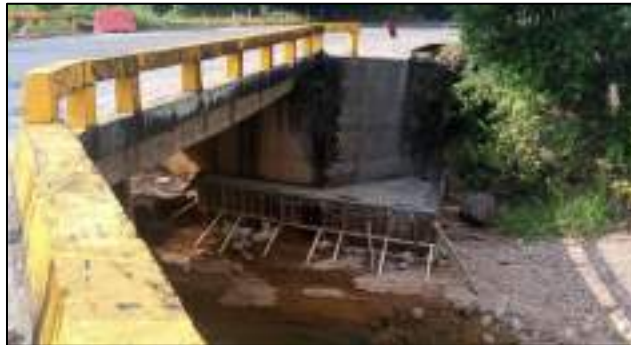
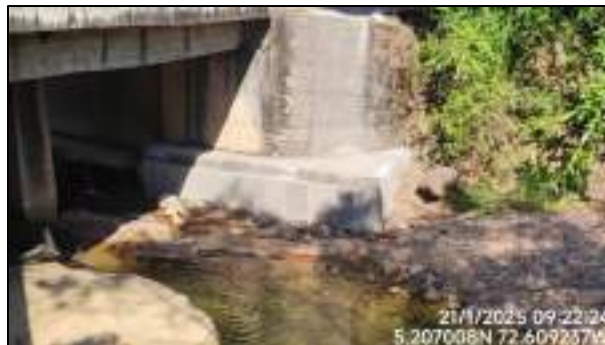
*Submuración realizada en el estribo de acceso costado izquierdo*

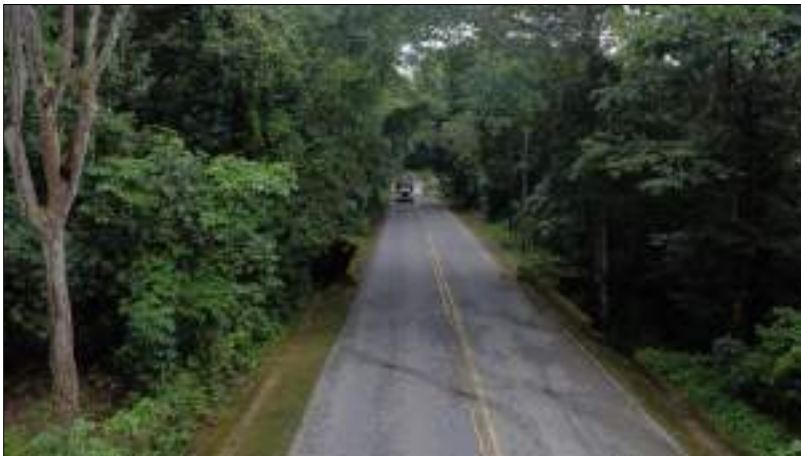
- **PUENTE LA MARLENY.**

Puente en regular estado general debido a que ya cumplió su vida útil, fue construido a mediados del siglo pasado y recientemente fue ampliado para mejorar la configuración geométrica, presenta fisuras y hormigueros en las vigas, especialmente en el tramo de ampliación. No tiene barandas, solo bordillos.

*Vista general puente la Marleny.*

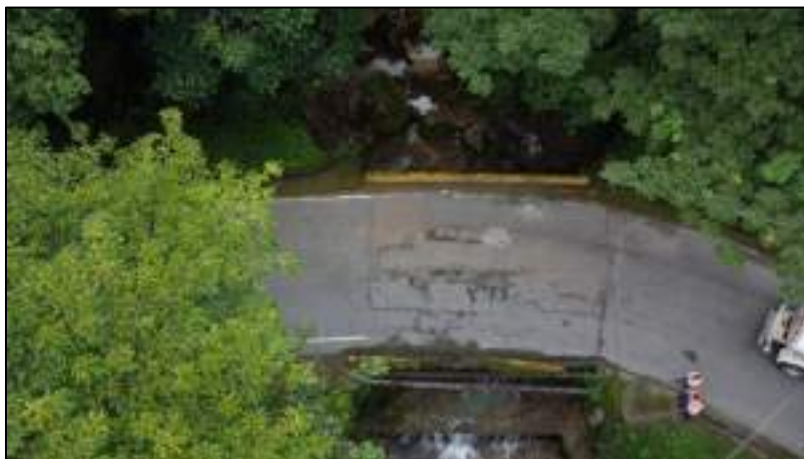
- **PUENTE LAS LAJAS.**

Puente en mal estado general debido a que ya cumplió su vida útil, fue construido a mediados del siglo pasado, se encuentra ubicado en una curva con radio mínimo, presenta hormigueros en las vigas desde el momento de su construcción lo que ha ocasionado corrosión en el acero de refuerzo principal en los apoyos.

Las cunetas y filtros para manejo de las aguas superficiales y subsuperficiales no tienen disipadores de energía y caen directamente al cauce, ocasionando afectaciones a las zonas aledañas aletas.

*Vista general puente Las Lajas*

Por su ubicación geométrica y estado este puente requiere ser reemplazado por uno nuevo que este acorde con la normatividad vigente y que permita mejorar la geometría de la vía.

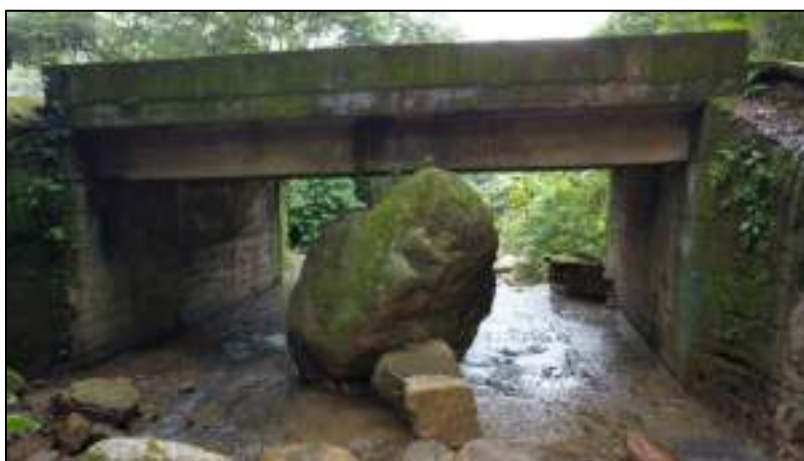
*Vista general roca de gran tamaño que disminuye la capacidad hidráulica del puente.*

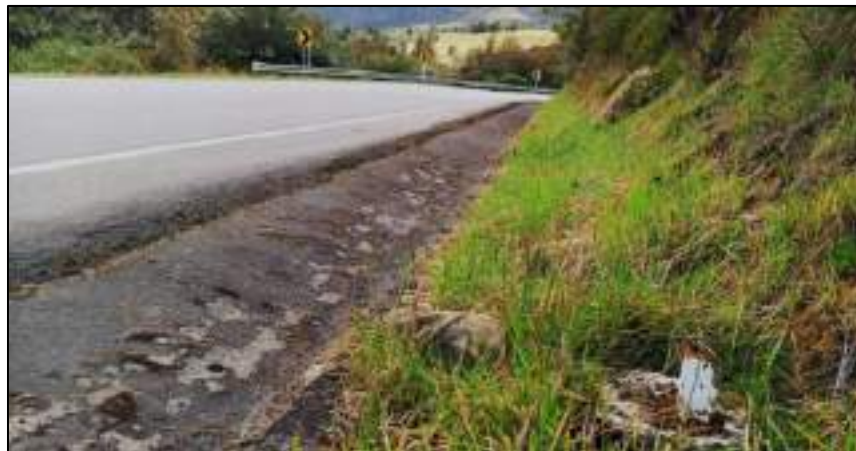
Rutas 6211 y 6512: Se ha venido revisando el inventario de señales verticales tomando como base inventarios de administraciones viales anteriores y se ha encontrado que un porcentaje cercano al 50% han sido vandalizadas (hurtadas) tal como se aprecia en las siguientes fotografías, en este periodo se sigue presentando el hurto de señales.

Señal vandalizada, tramo 6211.

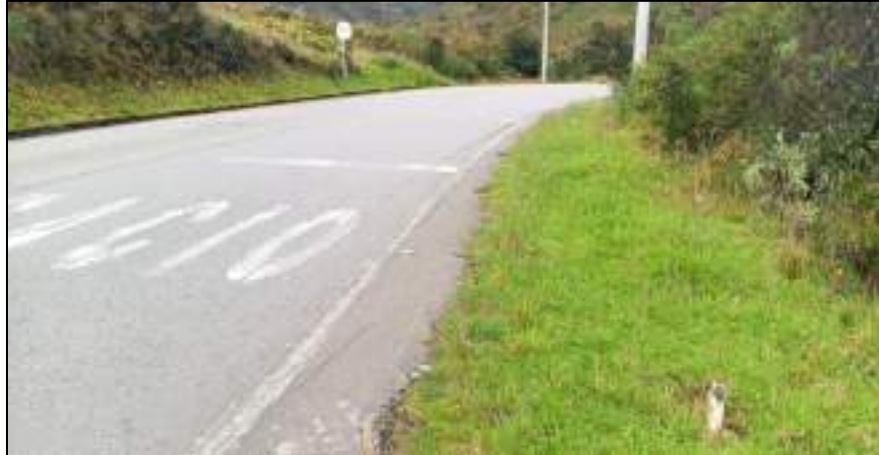
Señal vandalizada, tramo 6211.

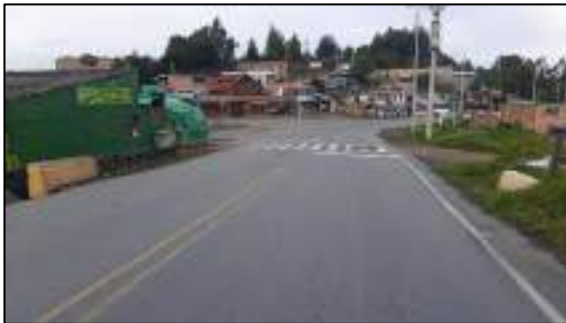
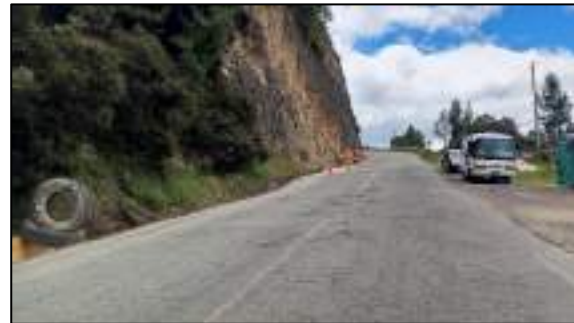
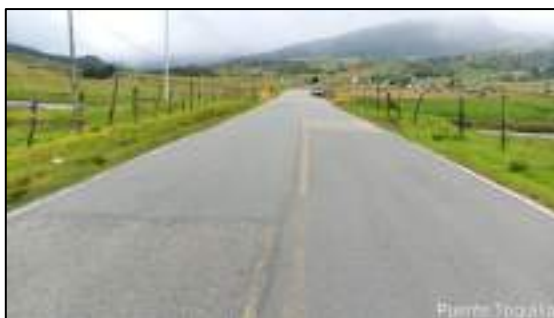
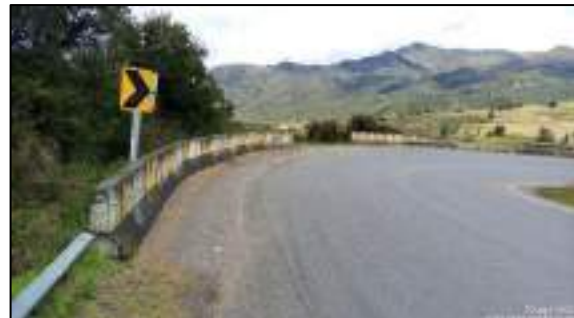
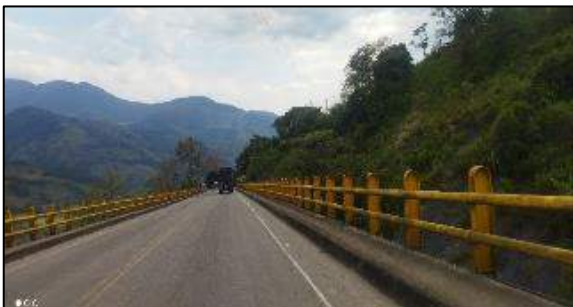
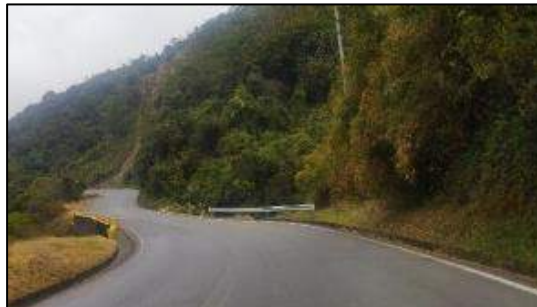
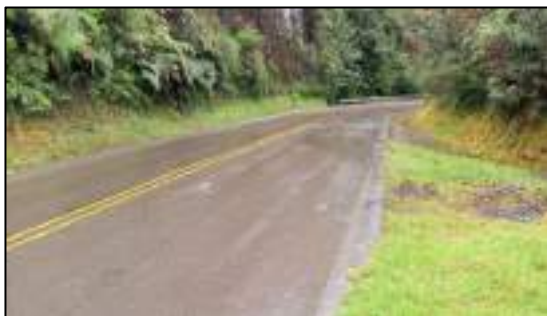
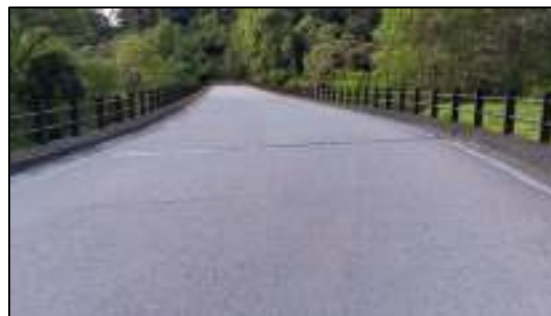
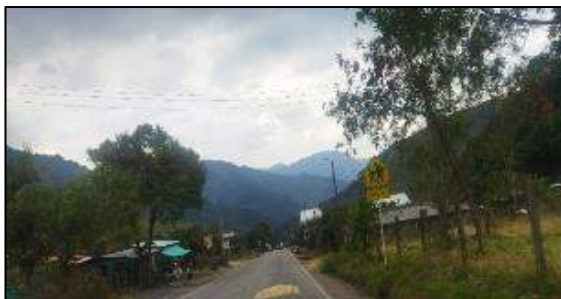
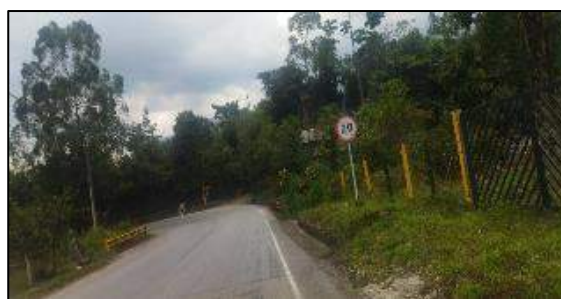
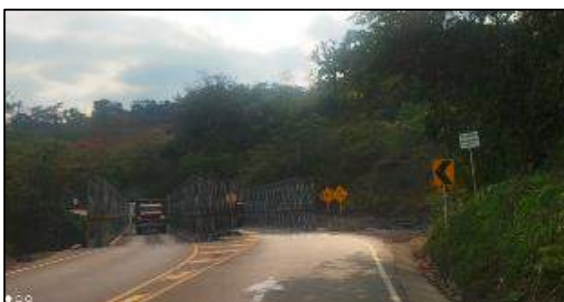
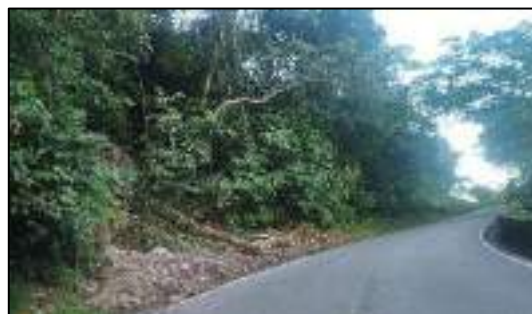
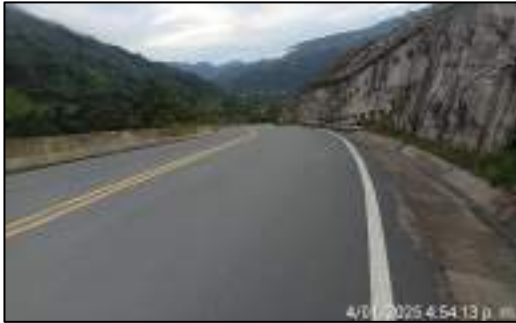
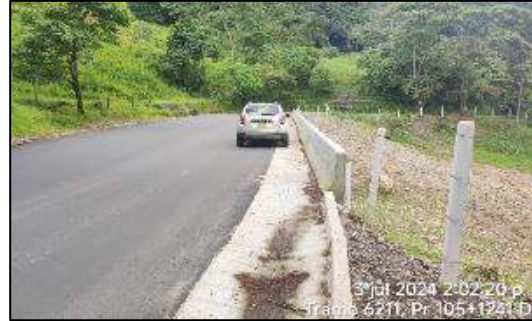
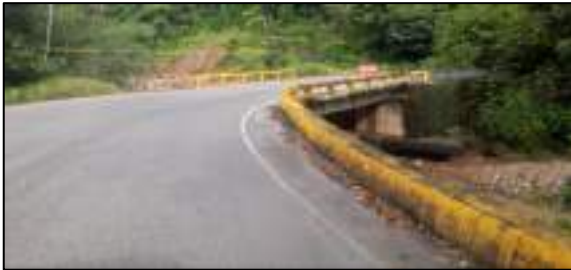
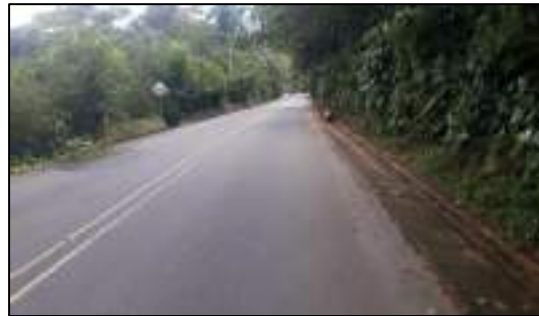
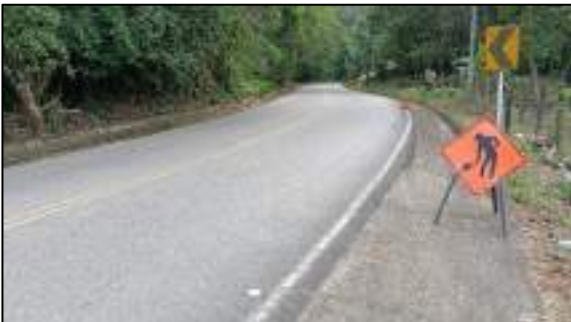
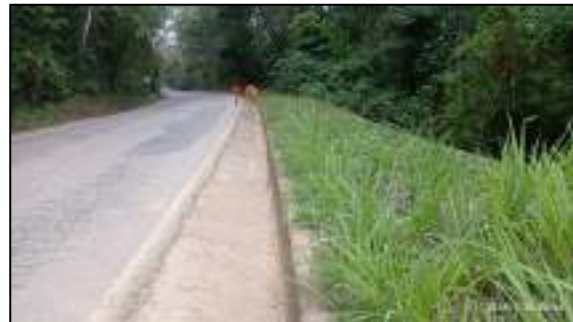
La señalización existente se encuentra en condición regular, hay tramos donde ya es inexistente especialmente en las curvas, existen algunos sectores donde es poco visible siendo más crítico para la circulación en horas de la noche, especialmente la línea central.

Para el tramo entre Curisí y Pajarito, la señalización existente es deficiente debido a la situación de la vía, ya que en este trayecto se encuentra la mayoría de las zonas críticas.

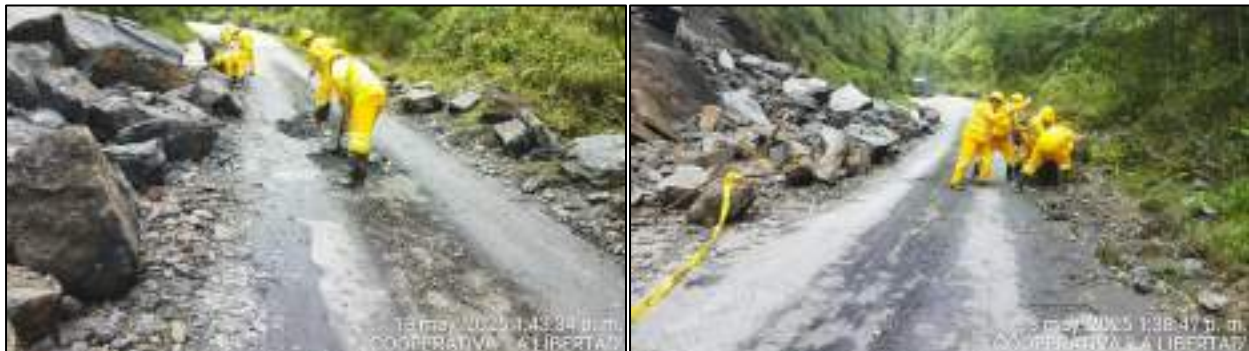
**Pr 52+0400.** Ocurre el desprendimiento de rocas desde el talud derecho, esto debido a fuertes precipitaciones ocurridas, el material desprendido ocasionó el cierre parcial de la calzada, con la microempresa de mantenimiento se retiran algunas rocas y el tránsito de vehículos no se interrumpe a pesar de haber resultado afectadas ambas calzadas. Con el contrato de monto agotable 1138-2025 se realizó el cargue, retiro y disposición final del material rocoso hasta lograr restablecer el tránsito normal en los dos carriles.

Microempresa de mantenimiento realizando despeje de rocas para habilitar paso

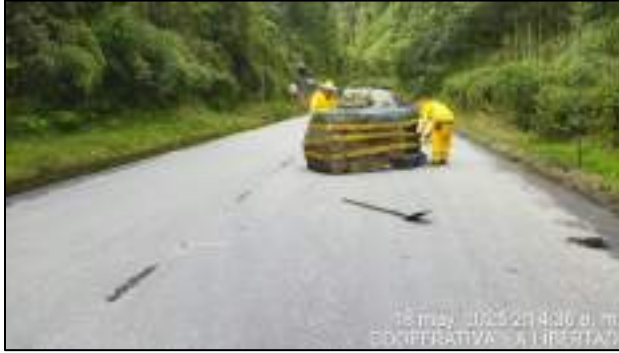
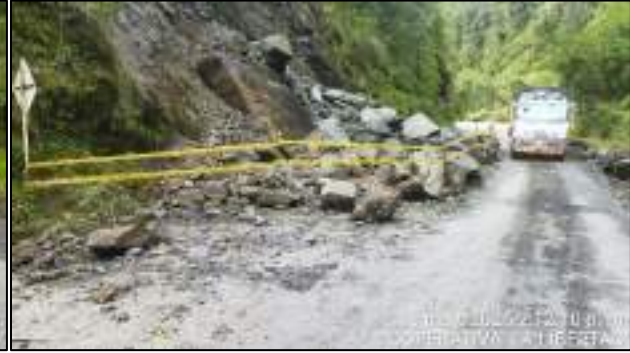
Señalizando rocas que no se pueden retirar manualmente

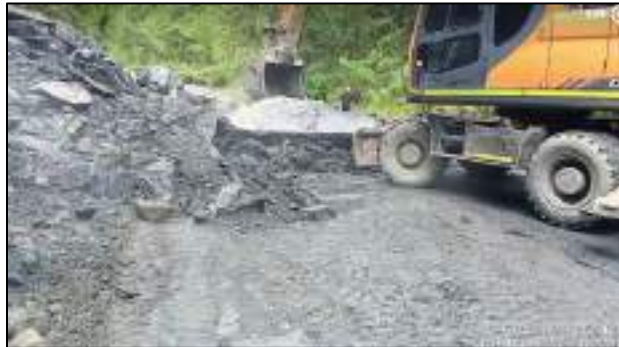
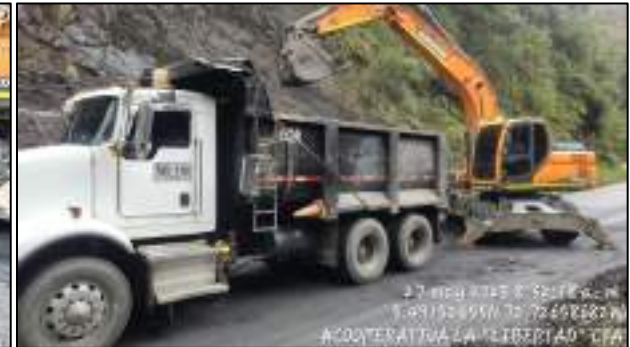
Contratista de monto agotable realizando cargue y retiro de material de derrumbe

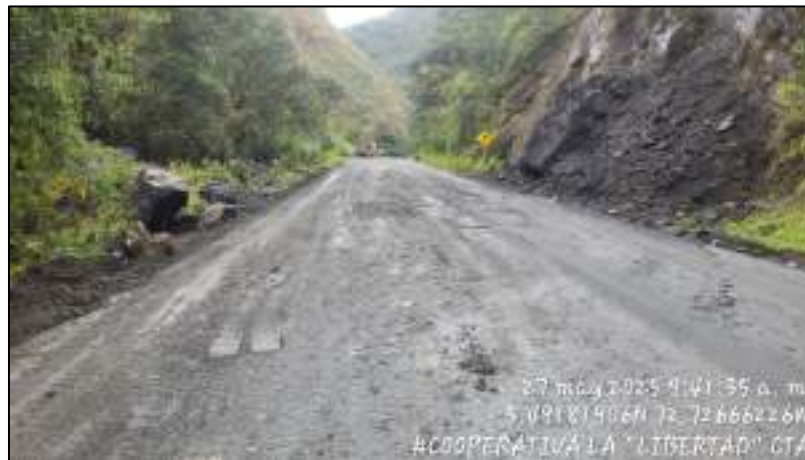
Calzada despejada.

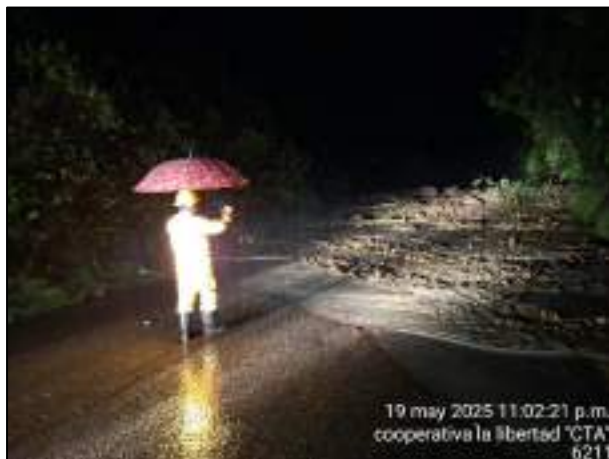
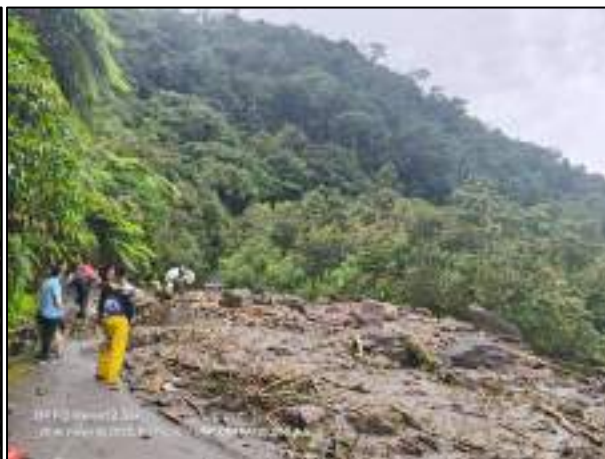
**Pr 63+0100.** Se presenta avalancha de lodos, rocas y detritos que ocasionaron el cierre total de la vía. Inicialmente se habilita paso provisional con la intervención de la microempresa de mantenimiento rutinario para habilitar paso provisional, seguidamente con el contrato de monto agotable 1138-2025 se realizó el cargue, retiro y disposición final del material hasta lograr restablecer el tránsito a dos carriles.

*Avalancha que interrumpe totalmente el tránsito vehicular*

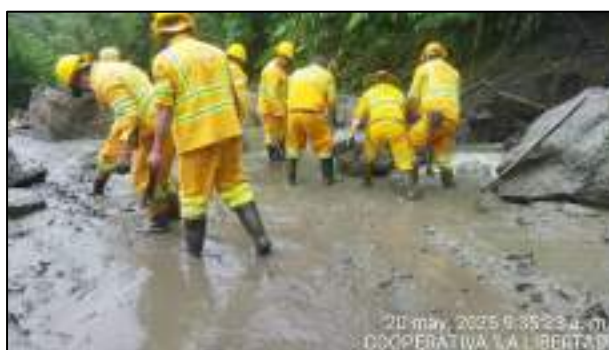
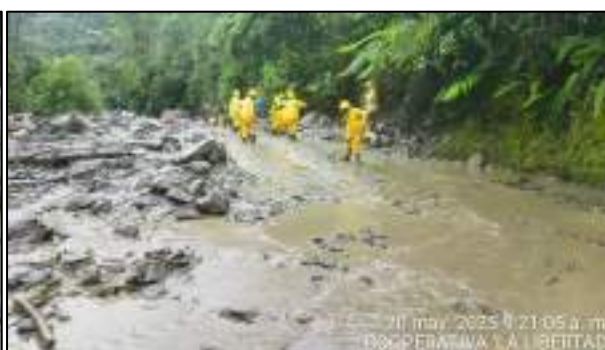
*Atención inicial de la emergencia por parte de la microempresa de mantenimiento*

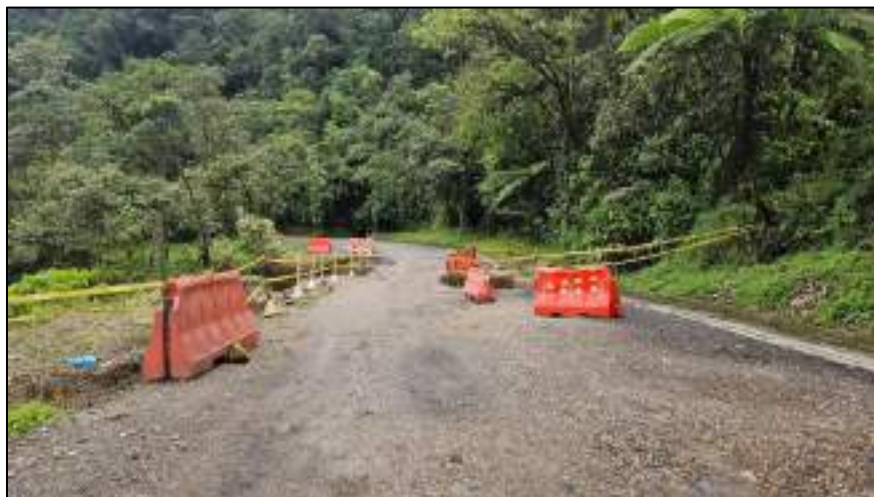
**Pr 66+0000:** zona inestable falla activa. La inestabilidad de la zona ocasionó la deformación de la calzada, del muro y separación en la unión de la tubería ocasionando filtración del agua.

*Señalización necesaria para la canalización del tránsito por la zona menos insegura*

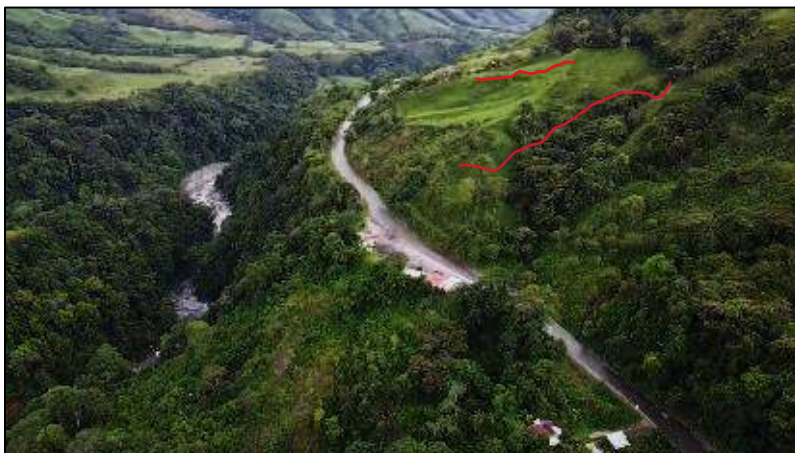
Pr 79+0100

**Pr 79+0100 y 79+0800:** Los dos puntos están dentro de tramos inestables, en la calzada se evidenciaba fisuras tipo media luna. El talud inferior muestra la acción del río Cusiana en la base del talud a la cual se suma la infiltración de agua procedente del talud superior. Calzada y cuneta presentaron un fuerte escalonamiento, para mantener la transitabilidad se ha adicionado material de fresado. La capa asfáltica para mejorar condiciones de transitabilidad ya se ha deteriorado se mantiene con adición de material granular.

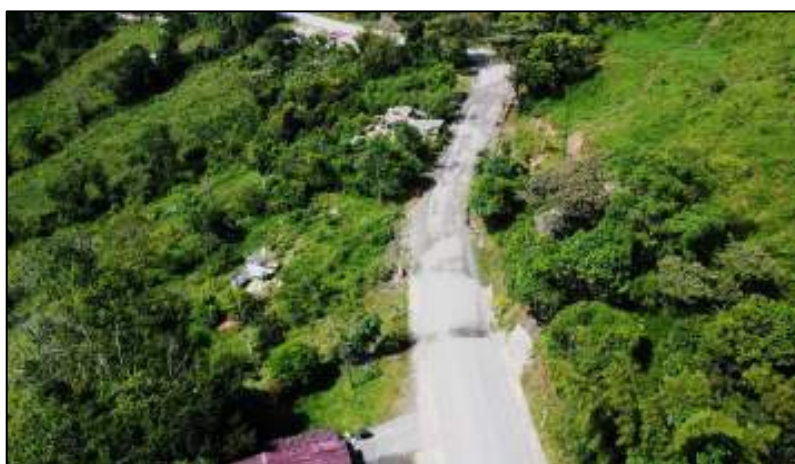
Pr 79+0800. Vista superior del hundimiento de la calzada

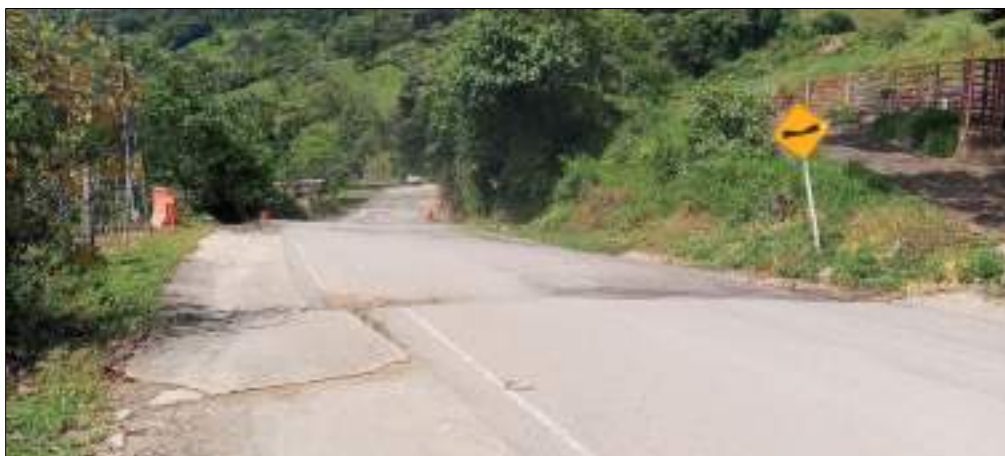
Pr 79+0800: Talud superior presenta cárcavas el canal que se construyó en la parte superior en sacos de suelo cemento se deterioró, la presencia de ganado ayuda a que su duración sea mucho menor. Debido a la inestabilidad del terreno el filtro y la alcantarilla se tapan de material, situación que en temporada de invierno es crítica.

Pr 79+0800. Hundimiento.
