CONTRATO No. 1942 DE 2024

“ADMINISTRACIÓN VIAL DE LAS CARRETERAS NACIONALES A  
CARGO DE LA DIRECCIÓN TERRITORIAL CASANARE, GRUPO  
AMV 1 LOTE 4”.

INFORME MENSUAL N° 14 DE ADMINISTRACIÓN VIAL

PERIODO: 1 al 31 DE JULIO DE 2025

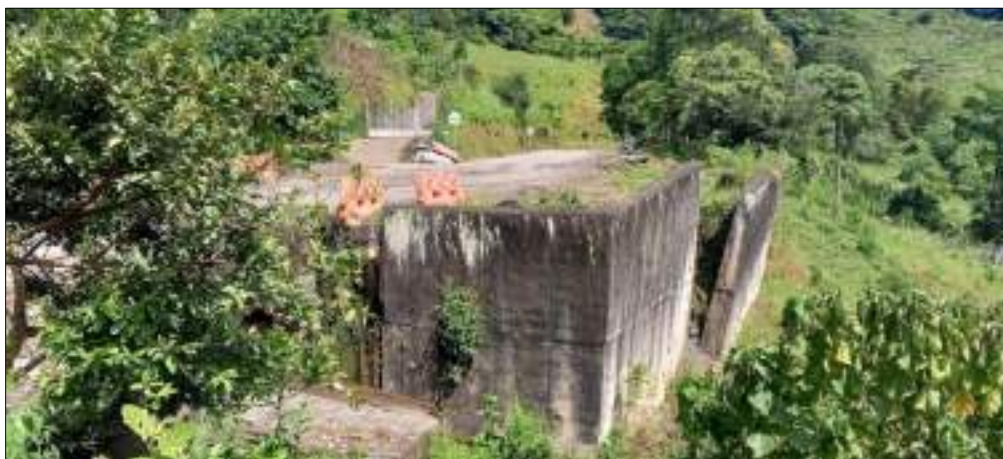
**Pr 80+0100 SECTOR HUERTA VIEJA:** zona inestable, la calzada presenta hundimiento con afectación de obras de drenaje, el talud inferior presenta erosión y escarpes, el muro presenta cabeceo y fracturas, el box existente en el tramo ha sufrido desplazamiento, el dissipador está colapsado y hay infiltración de agua hacia el talud inferior, como se aprecia en las fotografías los terrenos están deforestados y son usados para pastoreo y cultivos:

*Pr 80+0100. Se observa la afectación en la obra de contención*

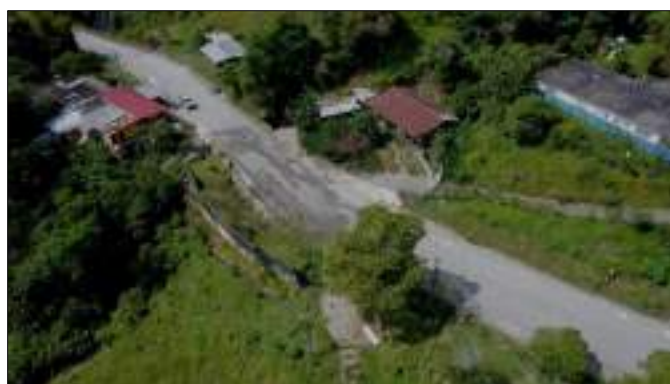
*Pr 80+0100. Se observa la afectación en la obra de contención y calzada*

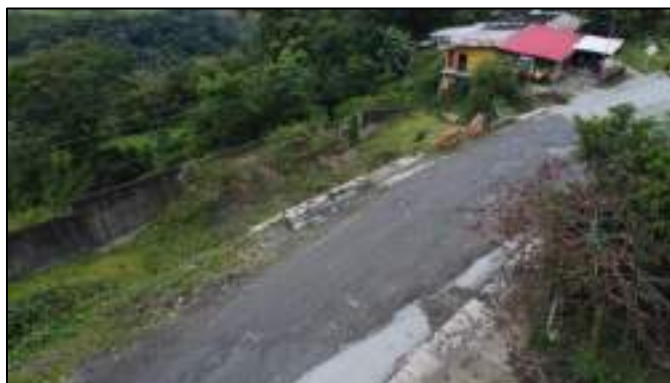
*Pr 80+0100. La calzada se ha mantenido con transitabilidad.*

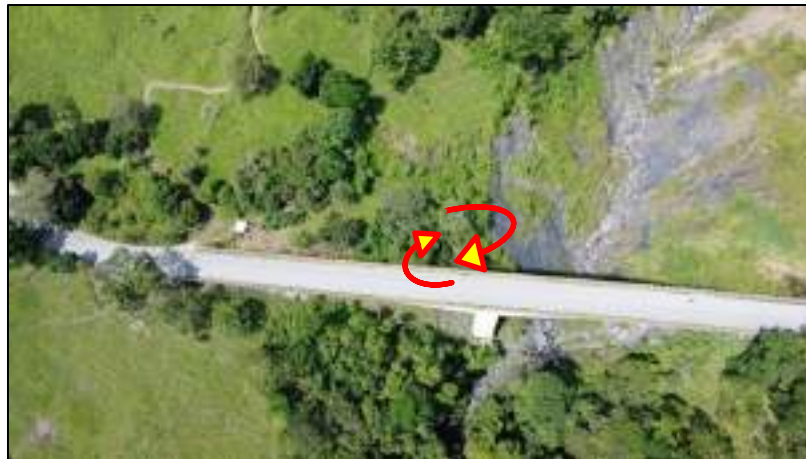
Costado sur y apoyo central

**Pr 80+0120 SECTOR LEONERA:** Zona inestable, el talud superior presenta escarpes y grietas, se han presentado desplazamiento del terreno en ambos costados de la estructura del puente, el costado norte lado derecho el movimiento del terreno esta generando empuje en el extremo, al ser este puente una estructura con un apoyo central los empujes que se generen en cualquier extremo puede ocasionar un efecto torsor lo que seria critico para el puente, según manifestaron los especialistas. En el costado sur el empuje de la masa de suelo se evidencia en calzada de la via y los muros del aproche próximos al acceso del puente.

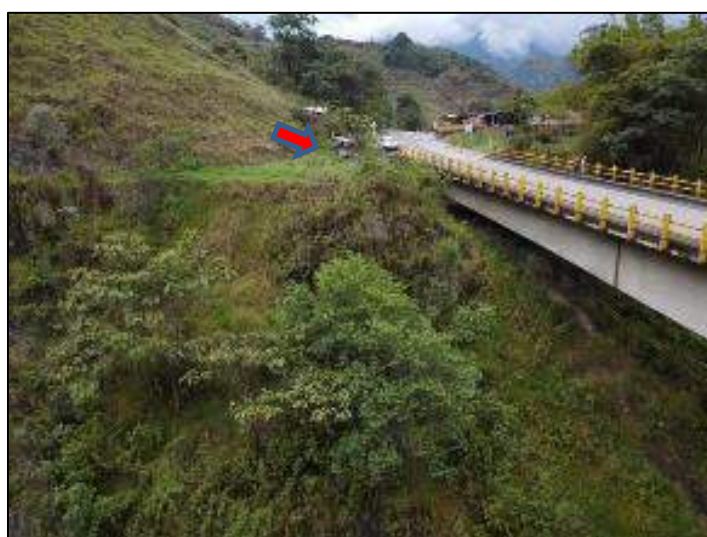
Costado norte. Empuje del terreno

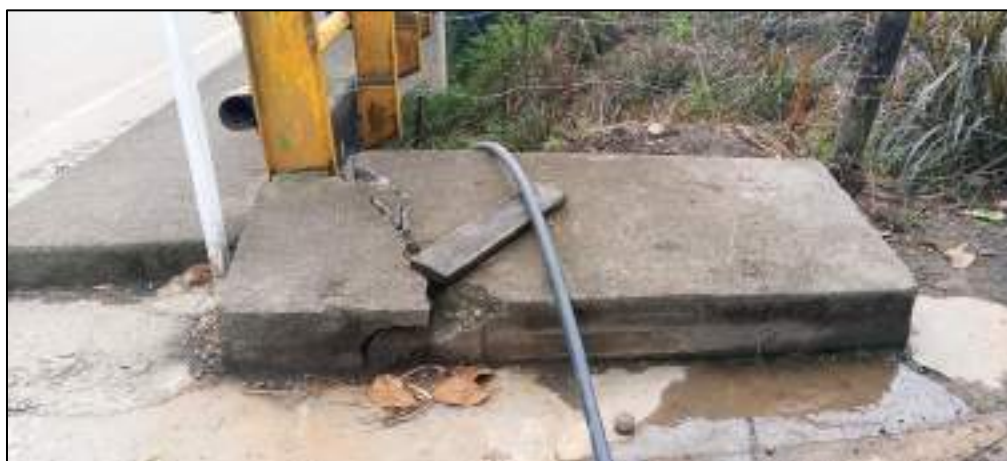
Afectación en obra en acceso norte costado derecho

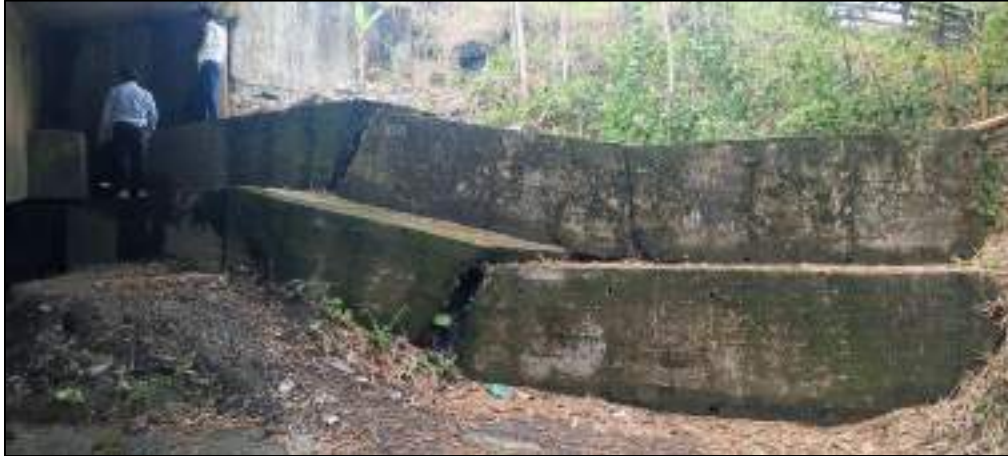
*Afectación en obra en acceso norte costado izquierdo, también se observa cizallamiento en los elementos metálicos (varillas) del tope sísmico.*

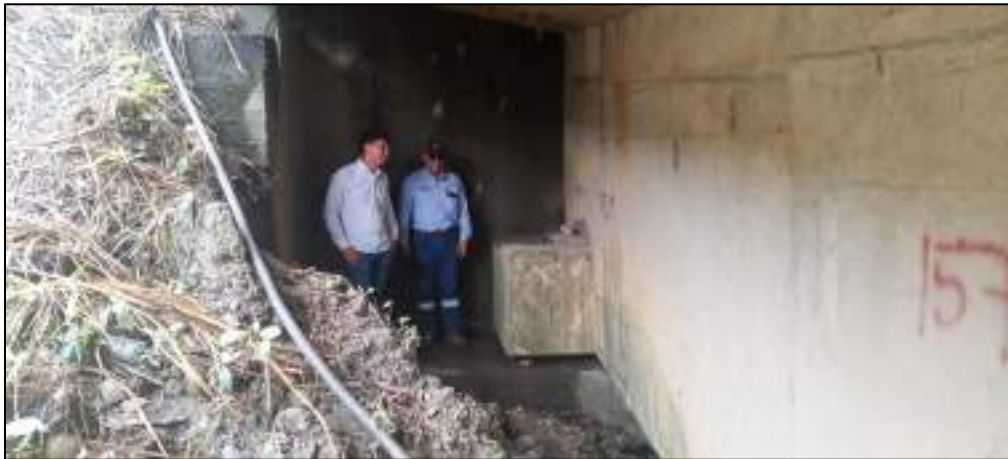
*Se observa cizallamiento en los elementos metálicos (varillas) del tope sísmico en el costado derecho del acceso norte*

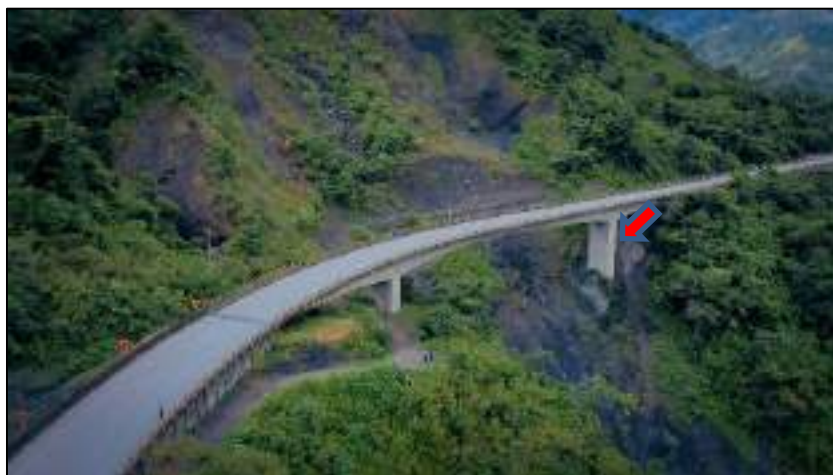
**Pr 80+0980 AL Pr 82+0000** La zona está compuesta por depósitos coluviales se encuentra entre dos fuentes hídricas Q. Grillos y Q. Chorro Blanco, esta zona presenta procesos de socavación, flujos de detritos y deslizamientos complejos que comprometen al puente Chorro Blanco, con la extensión de la variante Los Grillos ya no hay circulación de vehículos por el puente.

*Puente Chorro Blanco. Se observa exposición de la cimentación en la pila 3*

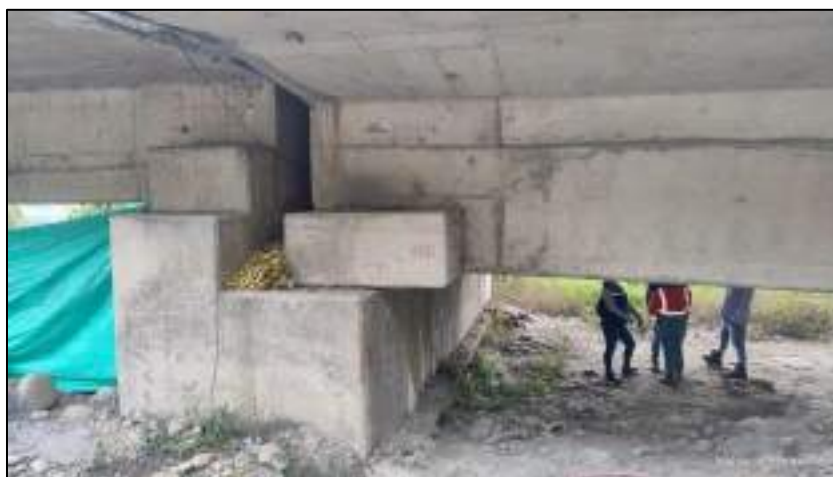
*Varillas del tope sísmico afectadas por el desplazamiento de la estructura*

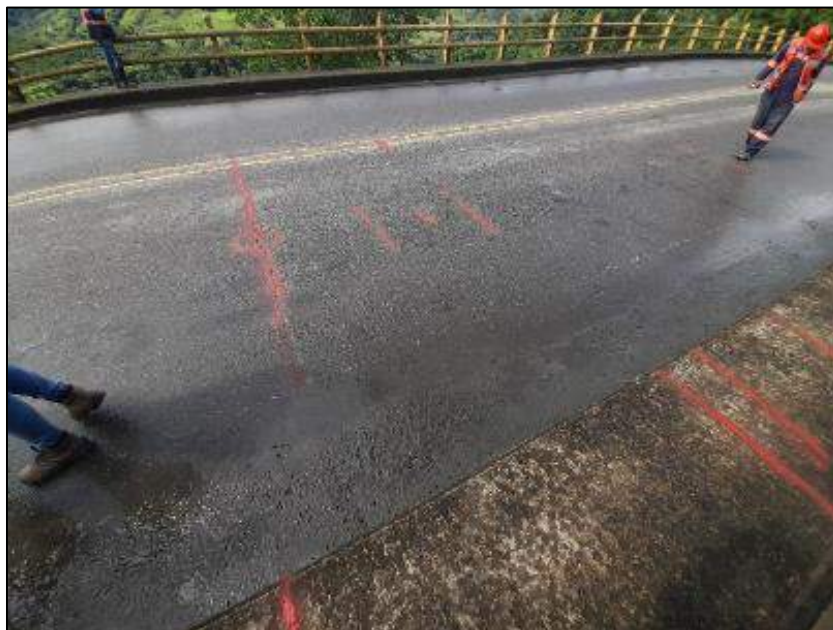
*Fisuras en el tablero de puente Chorro Blanco*

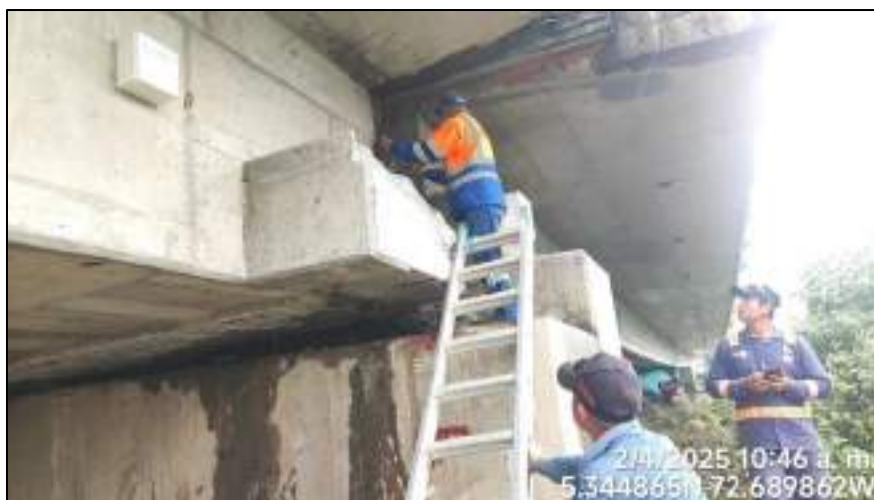
*Desplazamiento vertical en apoyo compartido Puentes Chorro Blanco y Nuevo.*

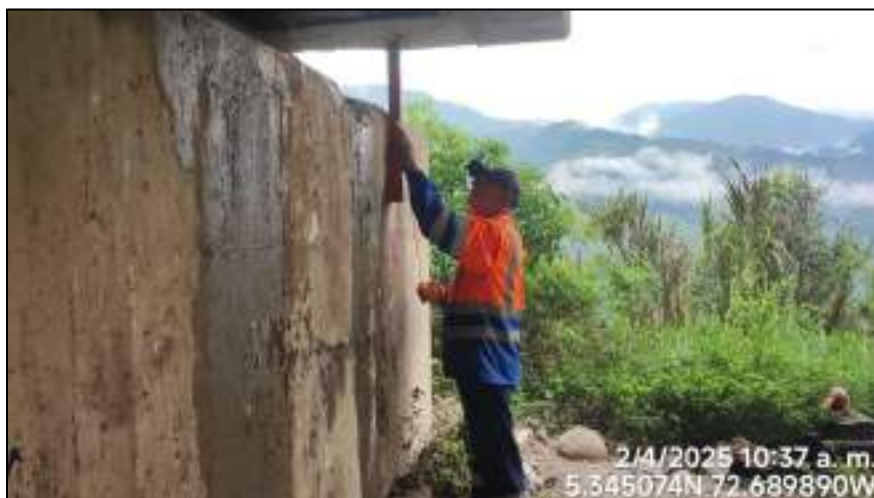
*Desplazamiento horizontal en apoyo compartido puentes Chorro Blanco y Nuevo.*

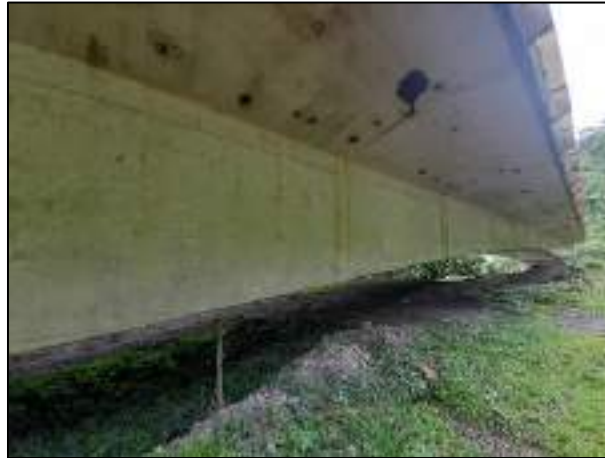
*Fisuras en viga-cajón del puente Chorro Blanco.*

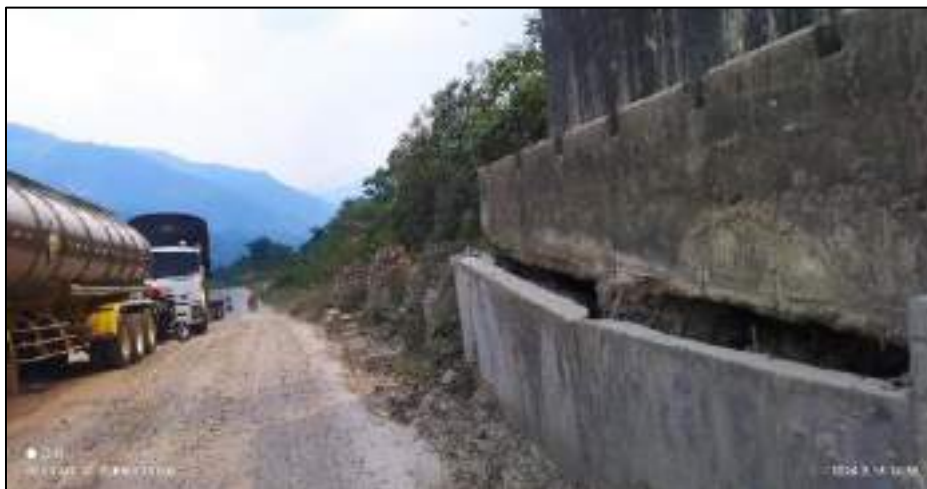
**Pr 82+0100. ZONA DE FALLA ACTIVA.** Con el contrato 1858 de 2020 se instalan 80 drenes distribuidos en el talud superior e inferior cada 5 metros en una longitud de 200 ml, se continuó la intervención de la zona para lo cual se retiró la capa asfáltica bajo el nivel de la rasante mejorando la pendiente, recalce del canal lado derecho, construcción de 2 alcantarillas, demolición de los tramos de muro fallados, hasta el momento el paso está a nivel de capa asfáltica y la pantalla construida para tapar la zona de cabeza de pilotes, presenta fracturas, indicativas del movimiento que presenta la zona.

*Pantalla construida costado derecho contrato 1858 de 2020*

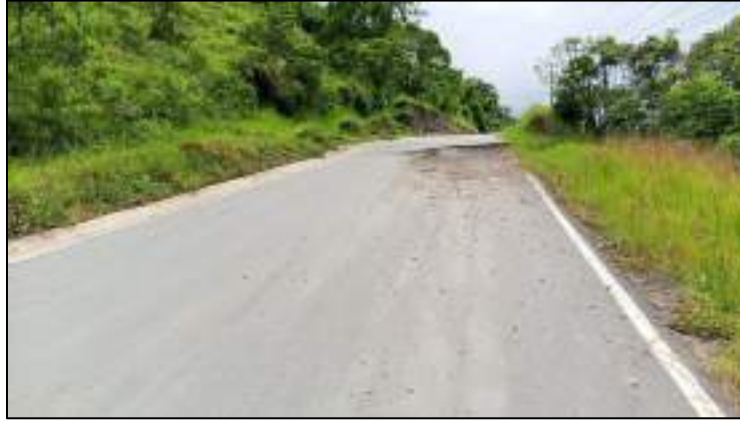
Pr 82+0250. Se observa el avance del hundimiento en la calzada.

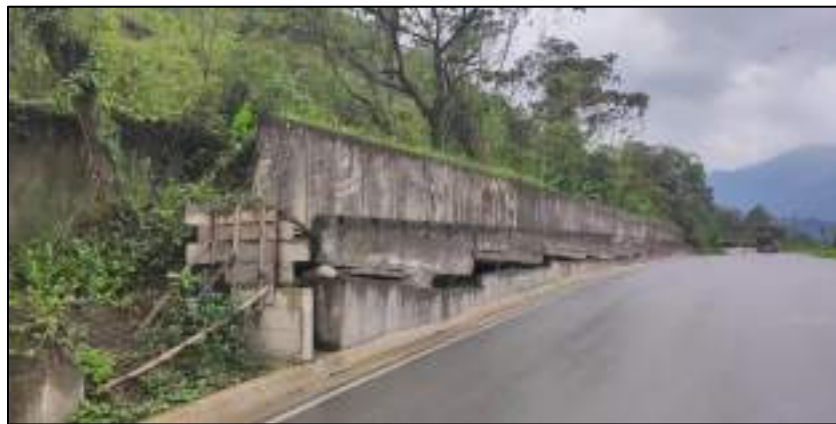
Pr 82+0190. Tramo final del canal, colapsado.

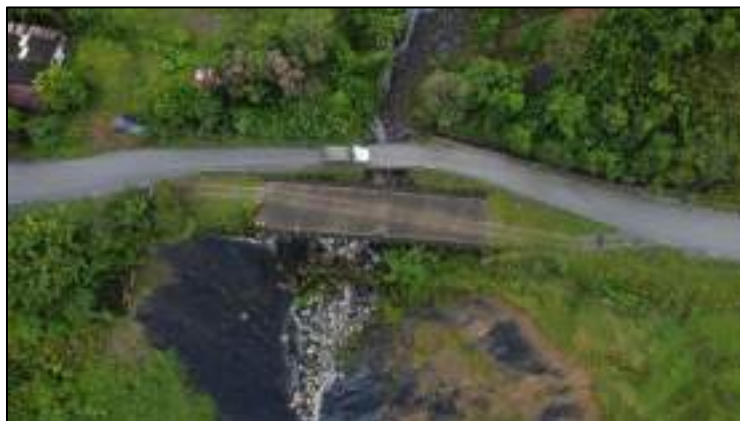
**Pr 82+0500, Sector variante La Molinera**, presenta un deslizamiento complejo, la obra de drenaje tipo box que hay en el paso por la quebrada presentan socavación. Se realizaron trabajos de protección con enrocado. ***Es una quebrada cuya pendiente hasta el río es alta, situación que puede ocasionar que ante próximas crecientes arrastre todo el material y produzca el colapso de la obra existente dejando inhabilitado el paso.*** Como se aprecia en la foto aérea la quebrada en sus áreas aledañas presenta erosión y escasa vegetación dado que el suelo en su mayoría en la parte alta y baja es empleado para pastoreo. Es muy complejo para esta vía, que se desarrolla en una zona de extensa falla geológica, que se logre mitigar los puntos críticos sólo con obras civiles ya que no existe control ni compromiso en la parte ambiental para la protección del suelo y de las cuencas de ríos y quebradas.

Puente La Molinera (colapsado) y vía variante.

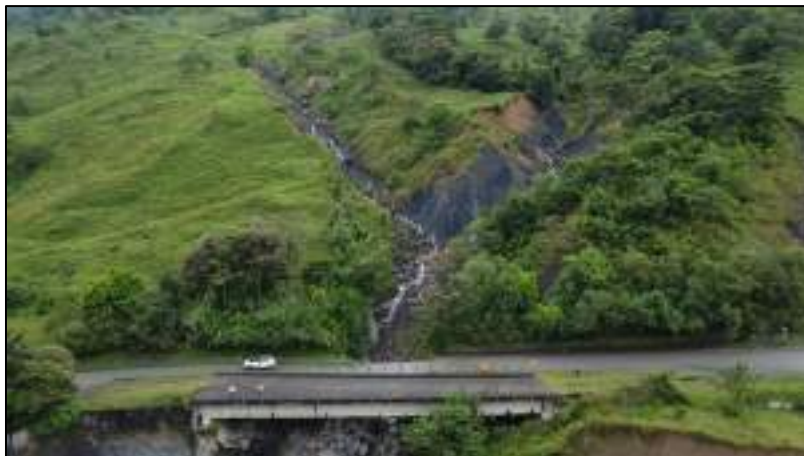
*Quebrada con alta pendiente y alto grado de erosión*

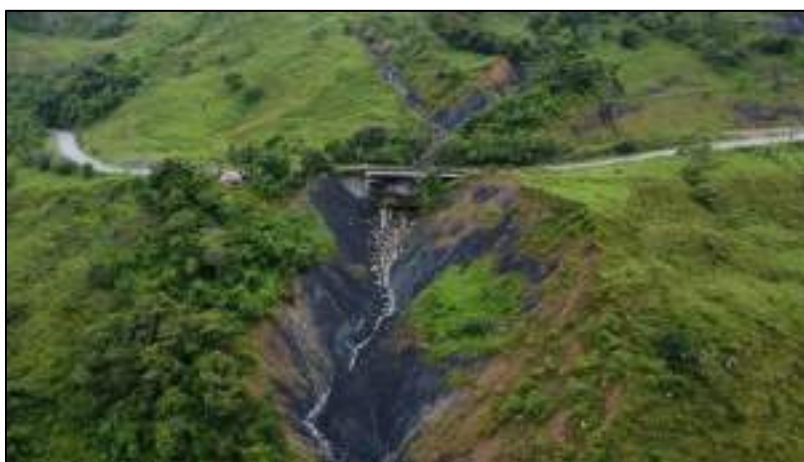
*Vista aguas abajo de la quebrada, se aprecia el alto grado de erosión*

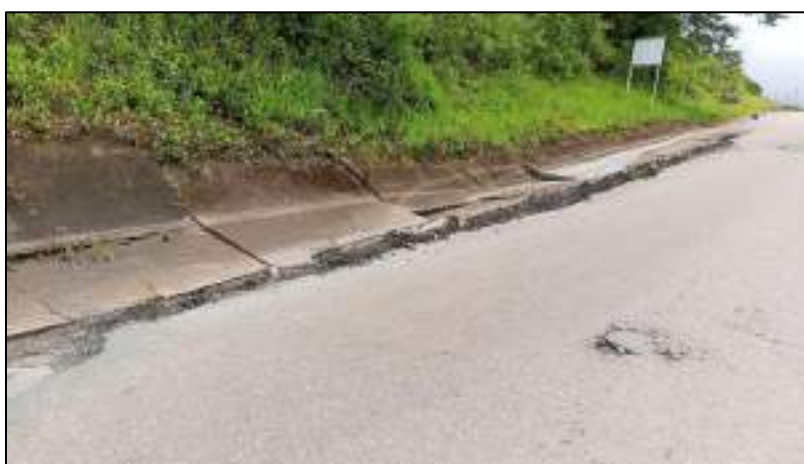
*Pr 82+0500. Costado derecho. Se observan los efectos del movimiento del suelo*

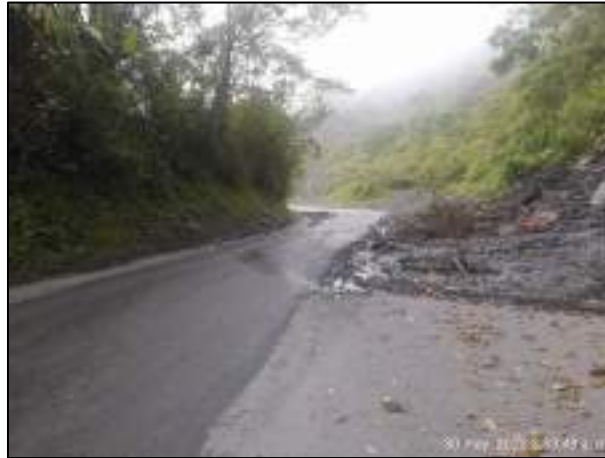
**SECTOR Pr 82+0670 al Pr 83+0145:** Zona que había sido intervenida anteriormente, presenta erosión, filtración, afectación en obras, Flujo de detritos.

*Pr 83+000. Costado derecho. Se presenta flujo de lodos con presencia de detritos y material vegetal*

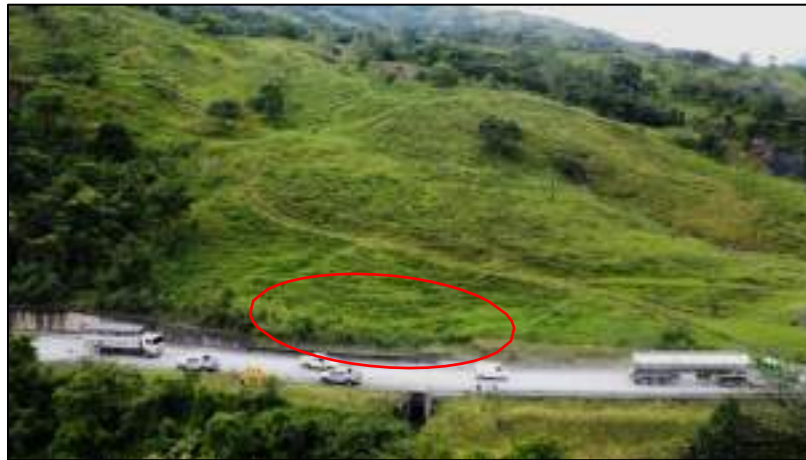
**Pr 82+0850:** Inestabilidad del talud lado derecho, el muro existente en uno de los tramos presenta desplazamiento, la calzada presenta fisuras transversales y las cunetas en ambos costado desprendimiento y deformación, afloramiento de agua, cabeceo de 2 secciones del muro del canal lado derecho.

*Vista general del talud derecho que presenta inestabilidad*

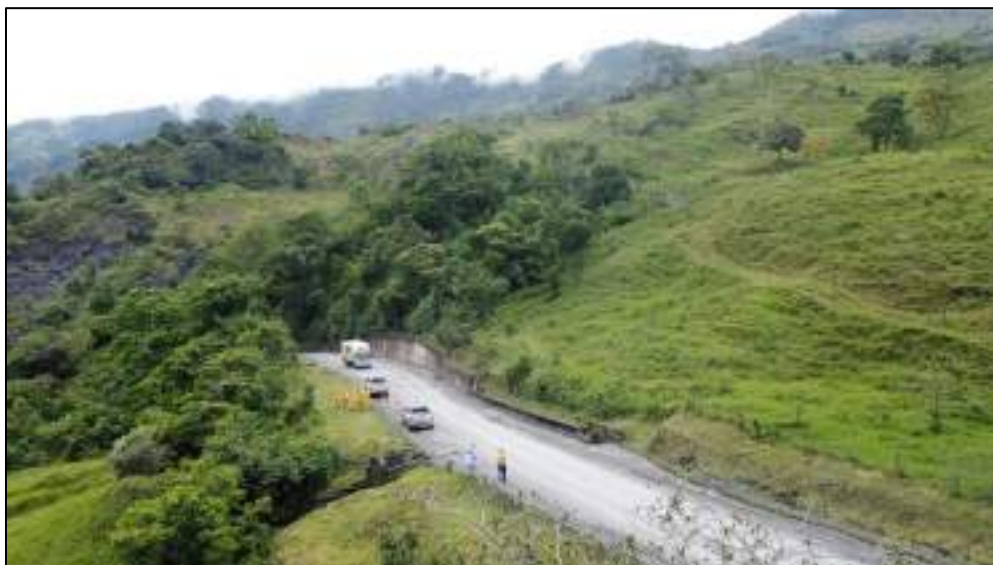
*Tramo afectado por la inestabilidad del talud, se observan las cicatrices del fenómeno en el terreno*

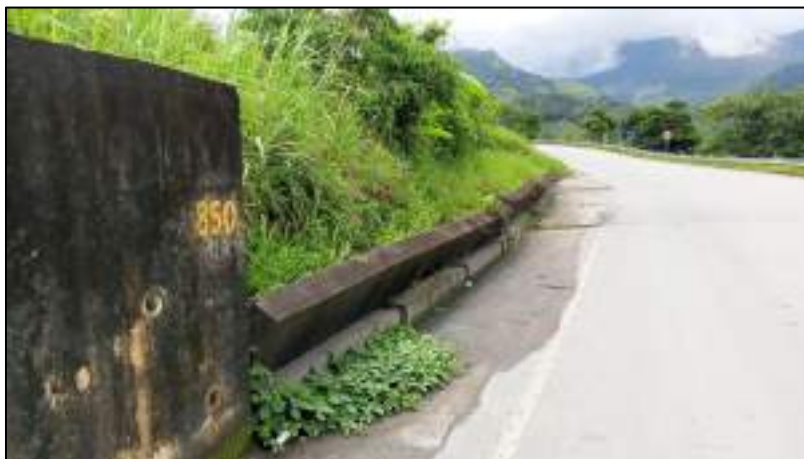
*Afectación del muro por el empuje del terreno*

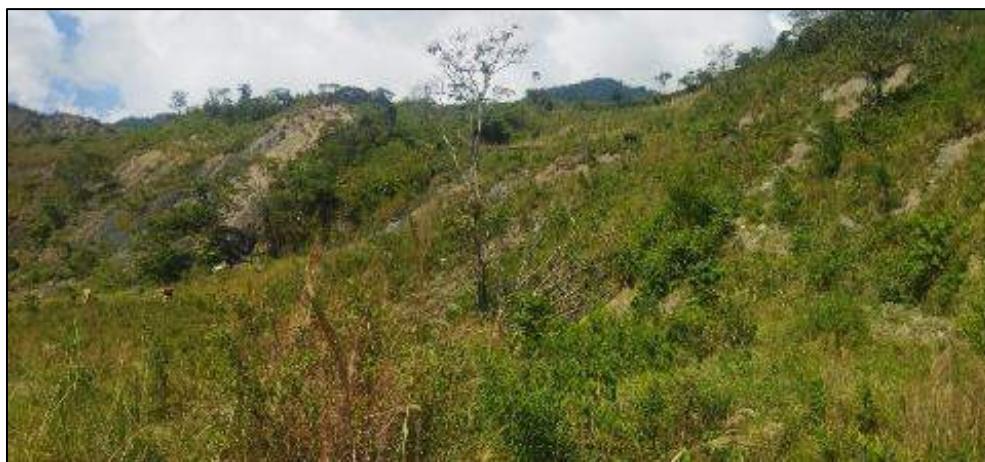
**Pr 82+0900 – Pr 83+0100 (Tobogán).** Sector inestable, el talud superior presenta escarpes, hay deslizamiento de material y continuo afloramiento de agua.

*Tobogán: talud superior presenta escarpes y desprendimiento de detritos sobre calzada.*

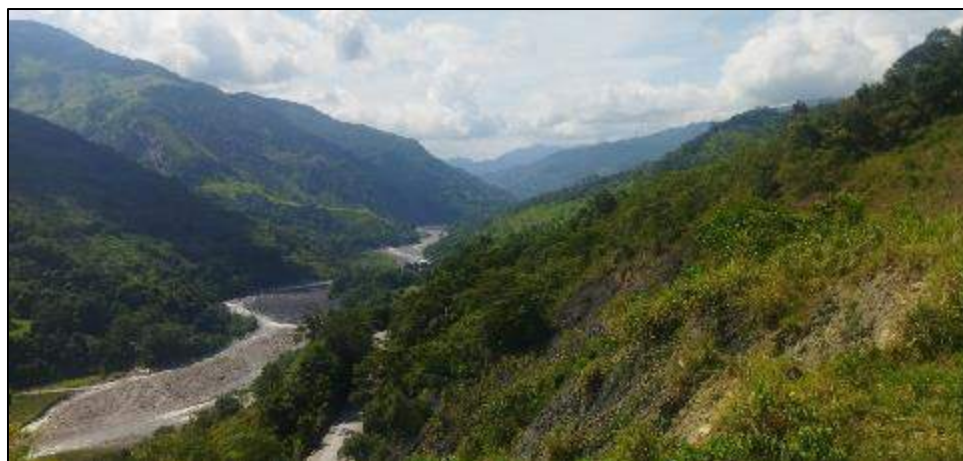
*Tobogán: talud superior presenta escarpes y desprendimiento de detritos sobre calzada.*

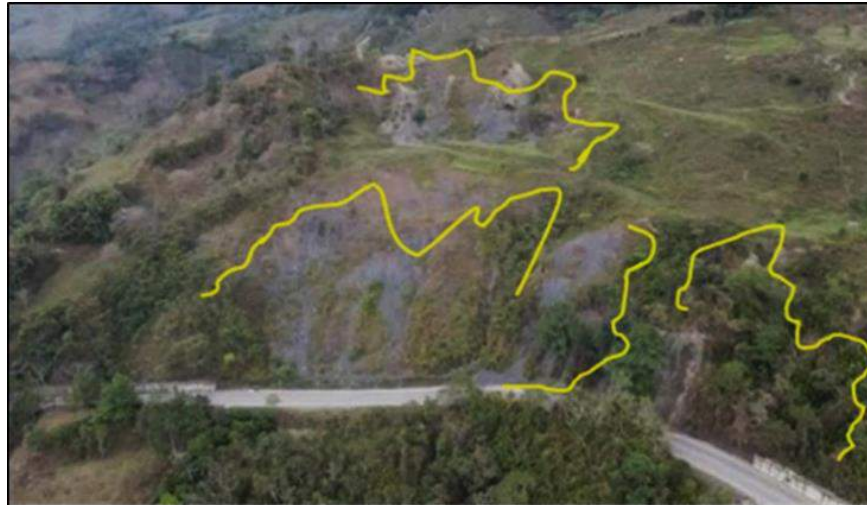
*En el talud se observan las líneas de escarpe.*

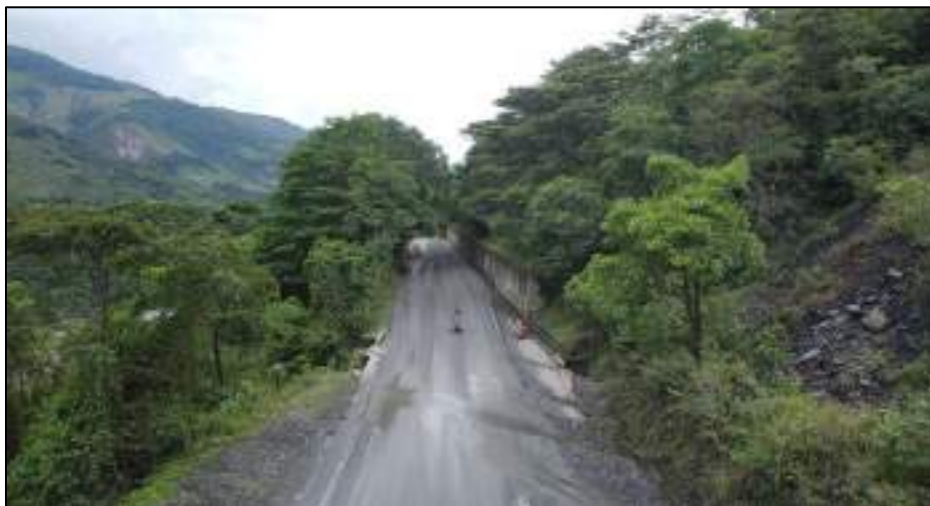
**Pr 83+0150.** Aunque existe un muro de contención y canal en costado derecho, en la calzada se presenta hundimiento. Mediante contrato 1858 de 2020 se reniveló con material de fresado por seguridad para los vehículos, el hundimiento se ha vuelto a reactivar y ahora es necesario volver a renivelar.

*Pr 83+0080 Renivelación por transitabilidad dentro del contrato 1858 de 2020*

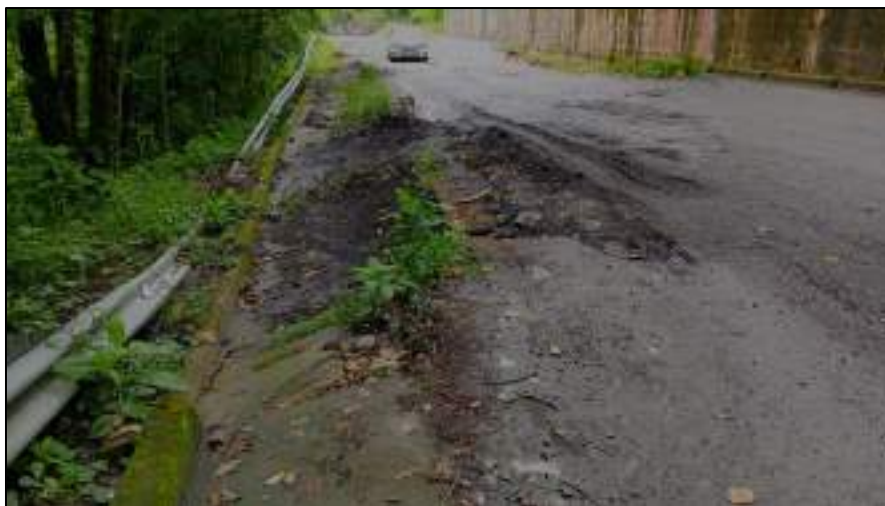
*El hundimiento se ha reactivado, es necesario renivelar para mejorar la transitabilidad*

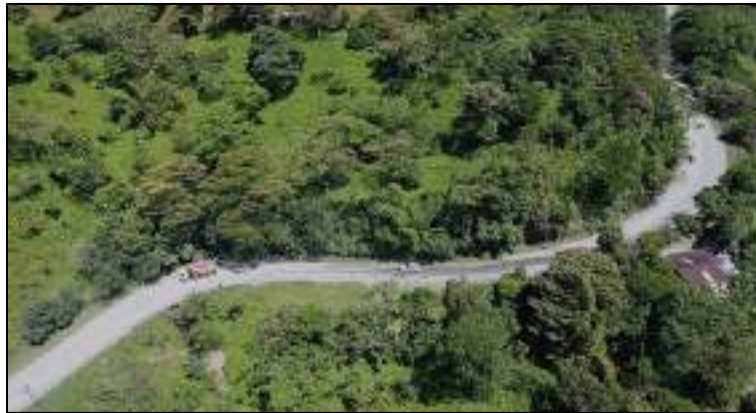
**Pr 83+0200:** Hundimiento de banca, se había renivelado con material de fresado, pero ya es necesario que nuevamente se renivele el paso.

*Panorámica del tramo con problema de hundimiento de la calzada*

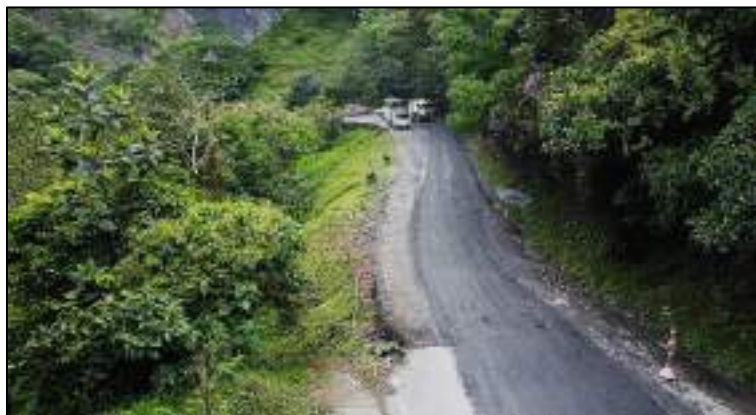
*Panorámica del tramo con problema de hundimiento de la calzada*

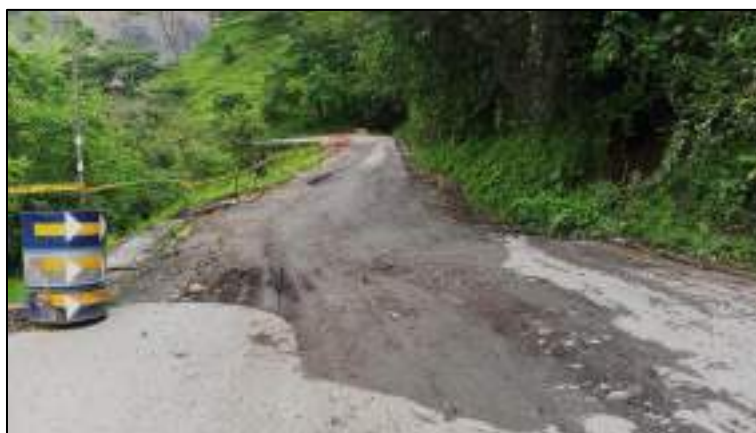
*Se ha aumentado el hundimiento, se deja señalizado para que el tránsito se aleje de la zona más frágil*

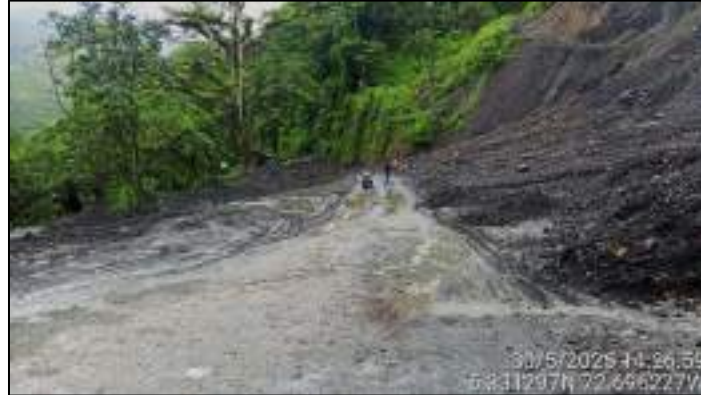
**Pr 83+0600:** Talud inestable costado derecho, flujo continuo de lodos y detritos que ocasionan, en temporada de invierno, el cierre total debido a la saturación y caída del suelo.

*Se mantiene el paso mediante contrato de monto agotable*

Dentro del contrato 1858 de 2020 se mantuvo despejada la calzada, mediante el retiro de material, esta labor ahora la ejecuta el contrato de monto agotable 1357.

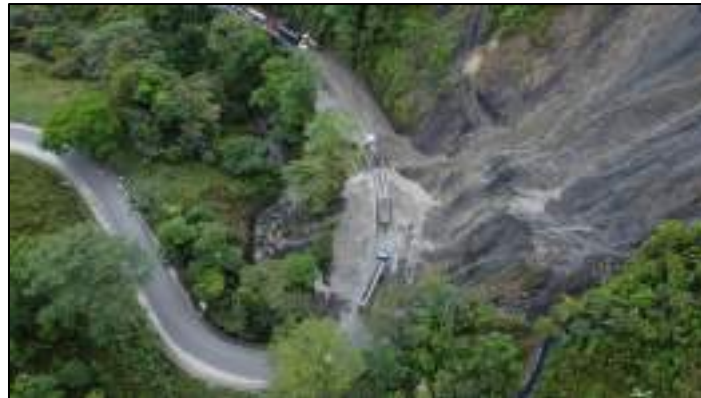
*Estamos en época de lluvias y el material suelto del talud escurre hacia la calzada generando cierres viales frecuentes*

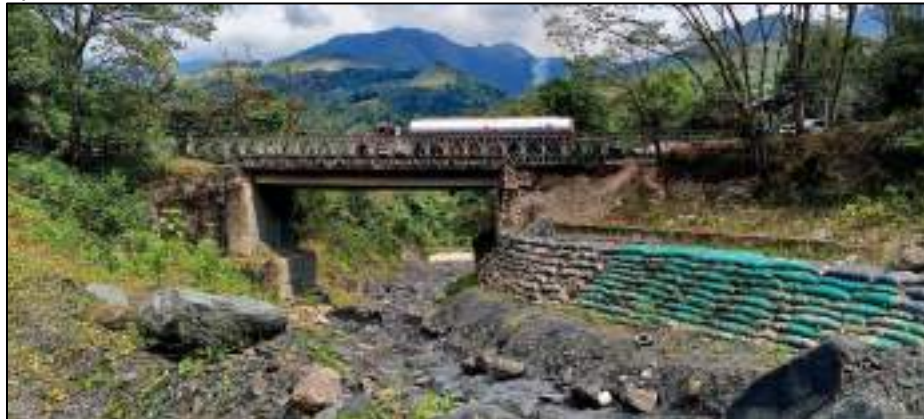
**Pr 84+0256 Quebrada Negra:** La cimentación del puente resultó afectada por un proceso acelerado de socavación. En la zona se observan bolsacretos que han sido instalados para la protección de los estribos y se instaló un puente metálico.

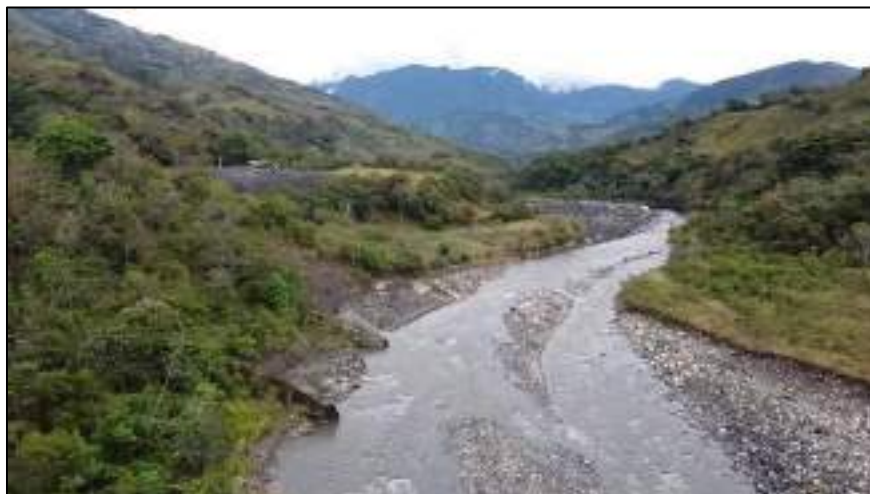
*La dinámica del río afecta ambas riberas*

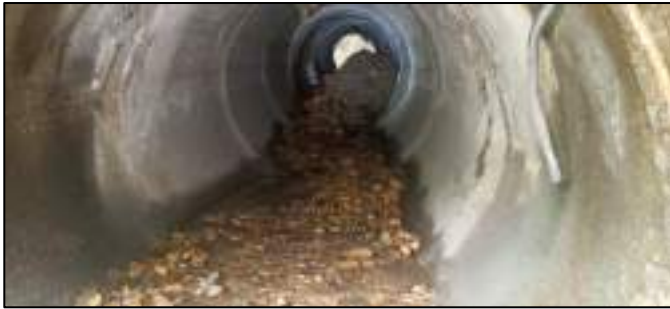
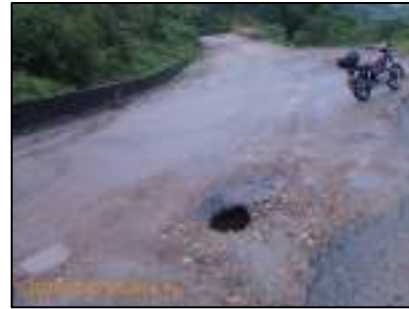
*Debido al movimiento del terreno la tubería se separó ocasionando el inicio de un proceso de socavación*

El terreno presentó movimiento rotacional, el tramo se encuentra en riesgo de pérdida de la bancada, es necesario recuperar y/o mantener los espolones existentes, construir obras de protección en la base del talud, realizar obras complementarias para mitigar la acción erosiva en la parte inferior, en el talud superior instalar drenes transversales y obras complementarias.

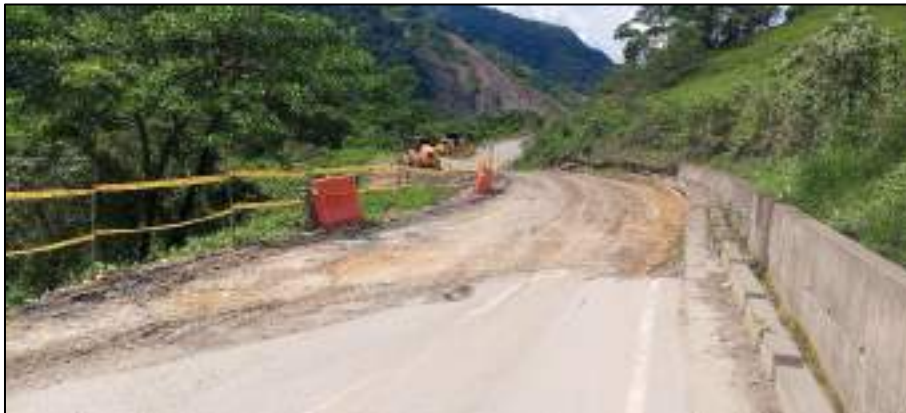
*La transitabilidad del tramo se ha mantenido mediante renivelaciones realizadas con contratos vigentes*

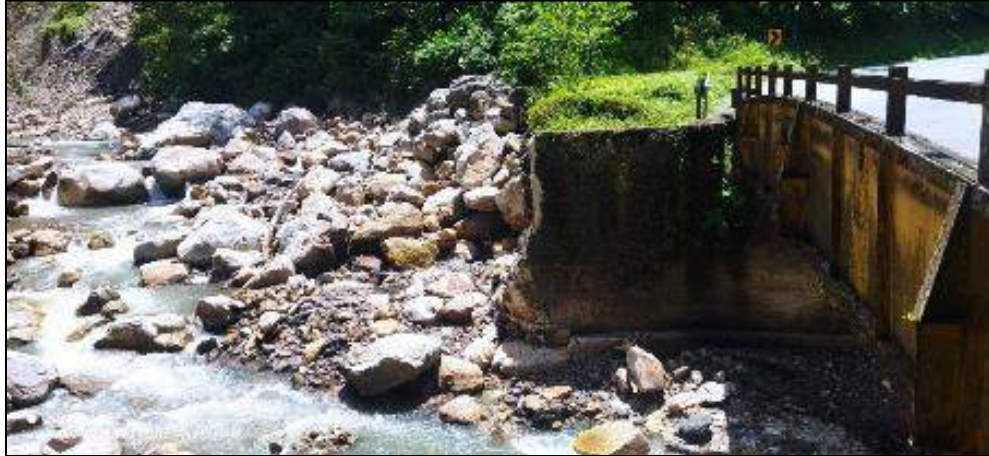
*Antes*

**Pr 103+0692 La Chichaca.** Se instaló un enrocado en el acceso de salida del puente (margen izquierda de la quebrada).

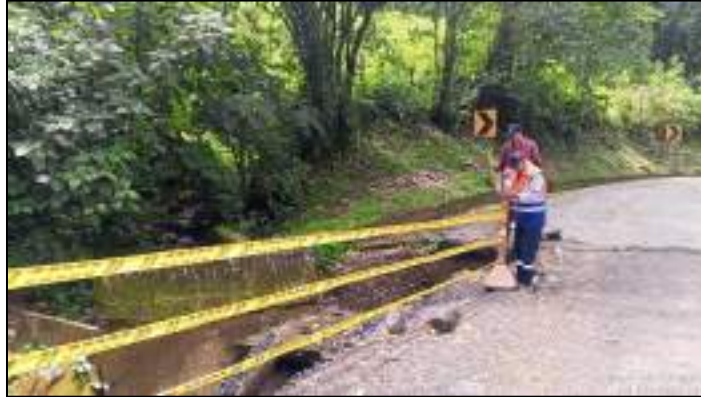
**Pr 103+0240:** sector crítico que presenta un proceso de movimiento en masa, la calzada presenta hundimiento en un tramo de aproximadamente 60 metros y fisuras abiertas. Debido a los periodos intensos de lluvia, hay saturación del suelo y filtración del agua, debido a la reactivación de la condición de falla, también se observa afectación en cuneta y alcantarilla.

*Instalación de señalización para canalización del tránsito*

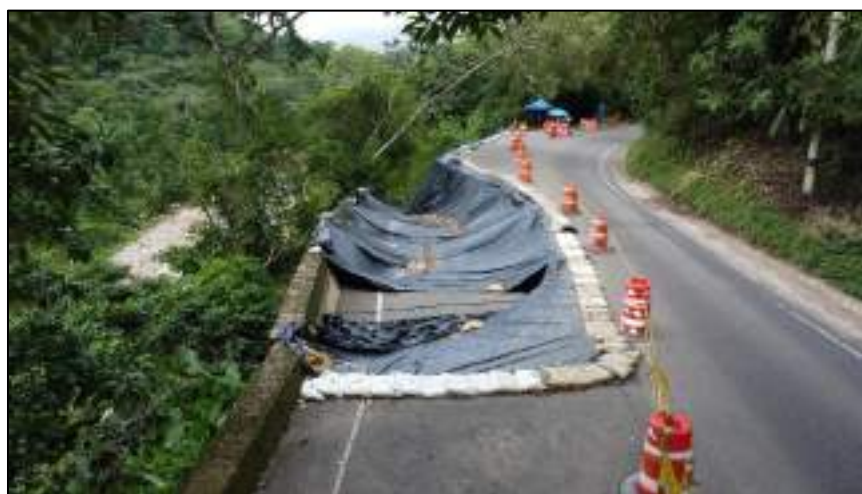
*Colocación de plástico para evitar la saturación del terraplén*

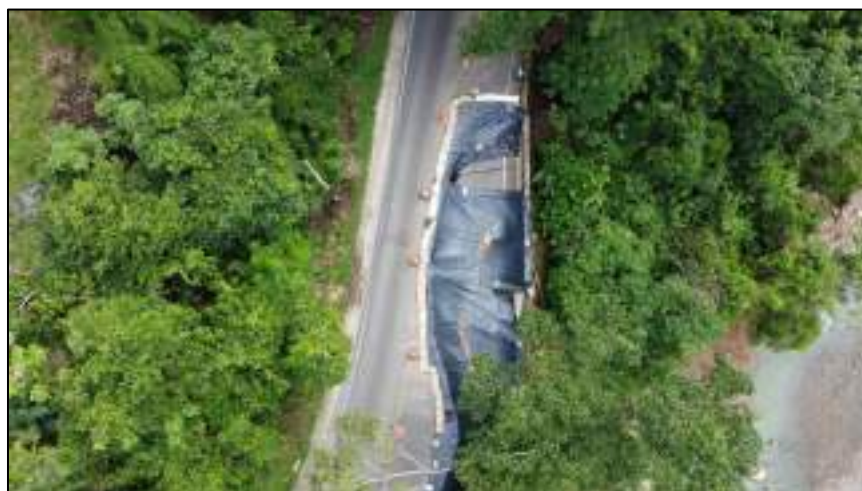
*Panorámica de las intervenciones preliminares*

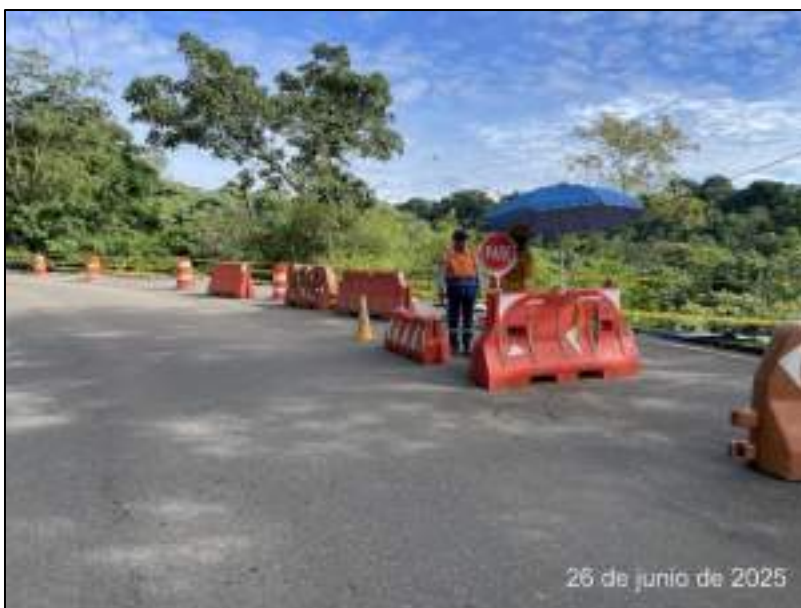
*Paso alternado mediante controladores de tránsito de la microempresa de mantenimiento rutinario*

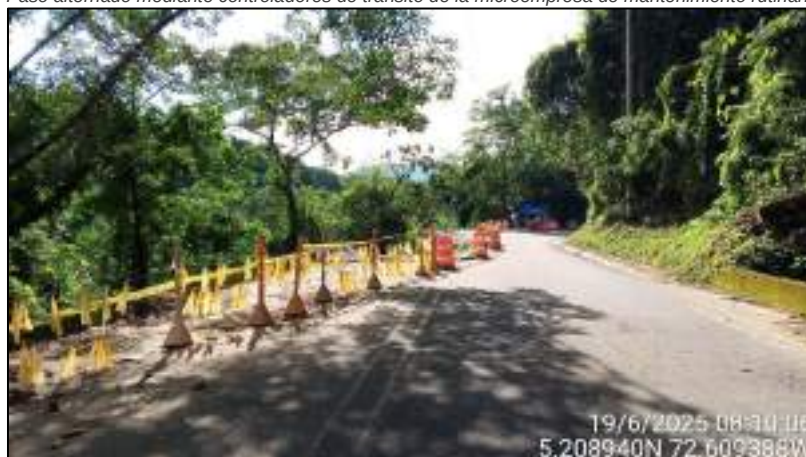
*Paso alternado mediante controladores de tránsito de la microempresa de mantenimiento rutinario*

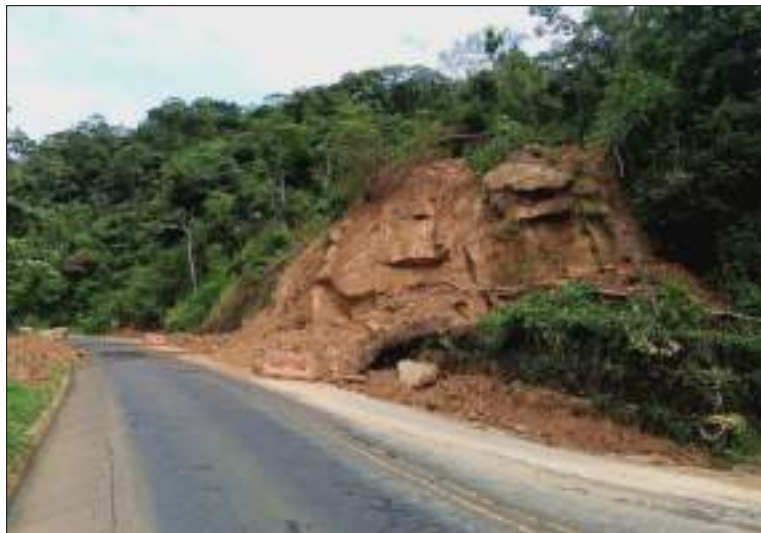
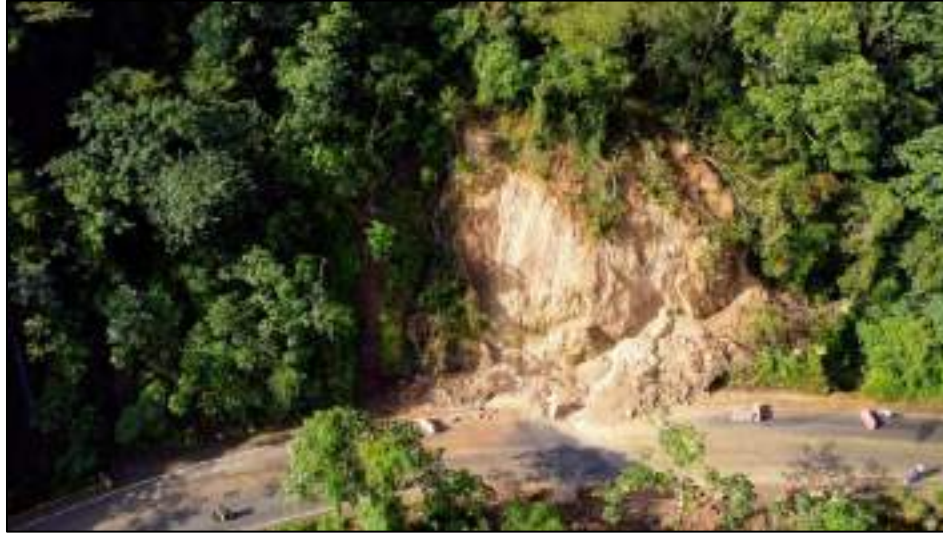
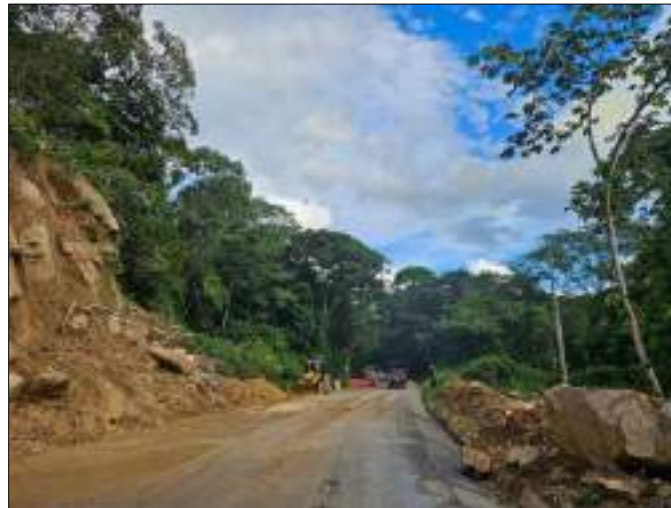
**Pr 115+0000 al Pr 115+0800.** Inestabilidad del talud lado izquierdo: se presentan continuos deslizamientos de roca suelo y capa vegetal del talud lado izquierdo, y por el lado derecho, talud inferior de la vía, está la acción erosiva del río Unete. Este sitio ya fue atendido con el contrato 2277 de 2024, pero falta realizar una intervención controlada para erradicar las rocas de gran tamaño que están sueltas en la parte superior del talud.

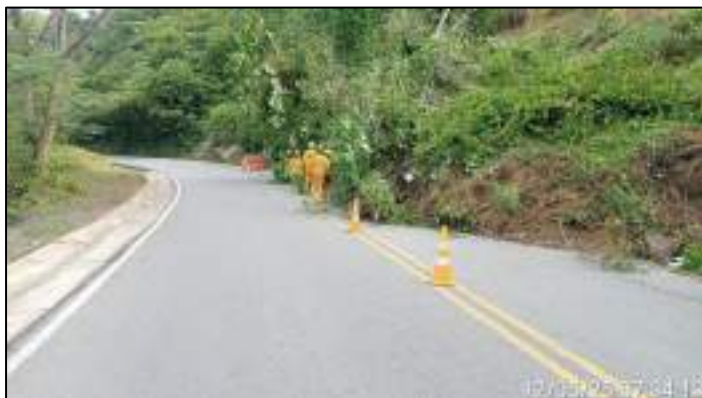
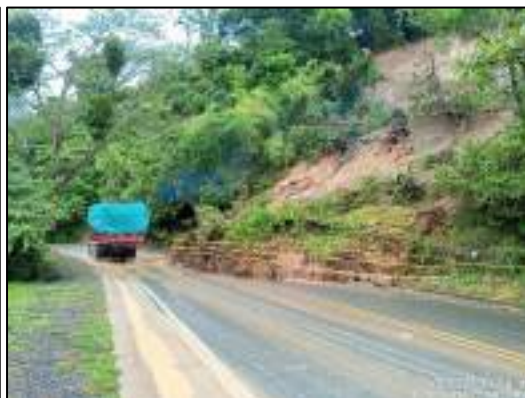
**Pr 116+0700.** Por la acción de las intensas lluvias el talud izquierdo se saturó y ocurrió un desprendimiento de rocas de gran tamaño, suelo con detritos, lodo y material vegetal que lentamente fueron avanzando sobre la calzada hasta provocar su cierre total. Dada la importancia estratégica de este corredor se coordinó rápidamente una acción interinstitucional entre Ecopetrol y el Instituto Nacional de Vías con el fin de restablecer prontamente el tránsito vehicular. Ecopetrol asumió la colocación de maquinaria pesada y volquetas, el INVIAS, a través del contrato de monto agotable 1138-2025 colocó otras volquetas y con el de administración vial, la disposición final del material retirado y con la microempresa de mantenimiento rutinario se realizó el control del tránsito mediante la implementación de dos puntos de control a cada lado del sitio de influencia de la emergencia. Actualmente esta emergencia ha sido superada, sin embargo, sigue en monitoreo por parte de la Administración Vial.

*Inicio del proceso de avanza del alud sobre la calzada*

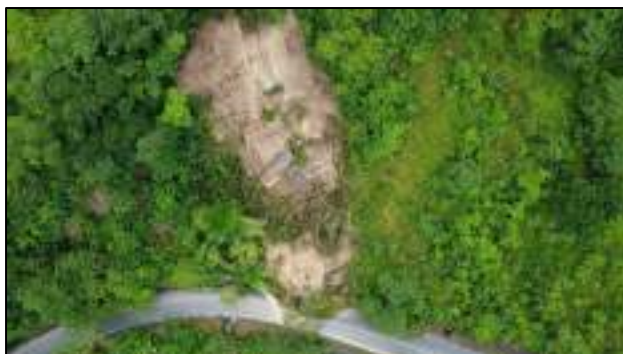
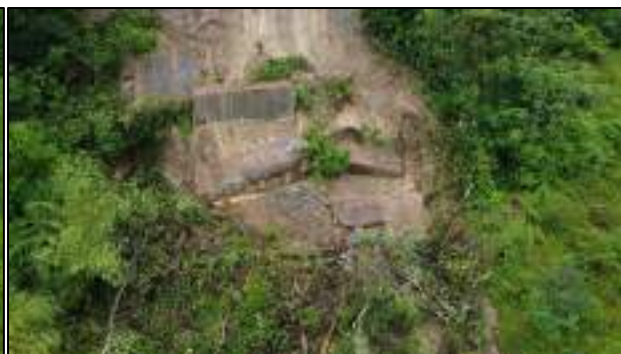
*Grandes rocas desprendidas desde la parte del talud*

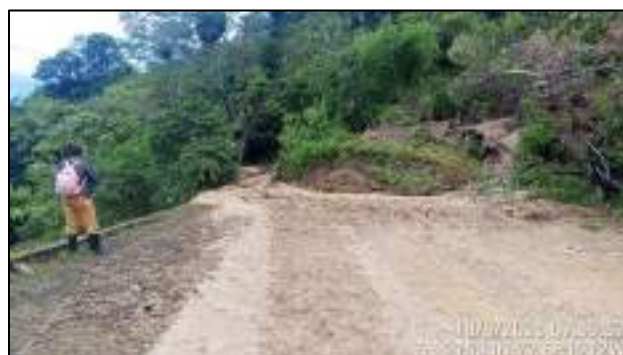
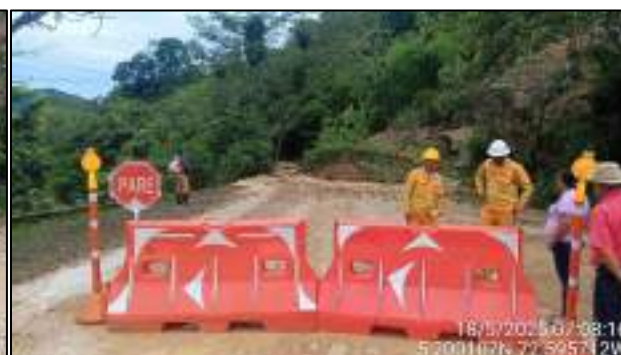
*Cierre total de la vía*
