CONTRATO No. 1942 DE 2024

“ADMINISTRACIÓN VIAL DE LAS CARRETERAS NACIONALES A  
CARGO DE LA DIRECCIÓN TERRITORIAL CASANARE, GRUPO  
AMV 1 LOTE 4”.

INFORME MENSUAL N° 14 DE ADMINISTRACIÓN VIAL

PERIODO: 1 al 31 DE JULIO DE 2025

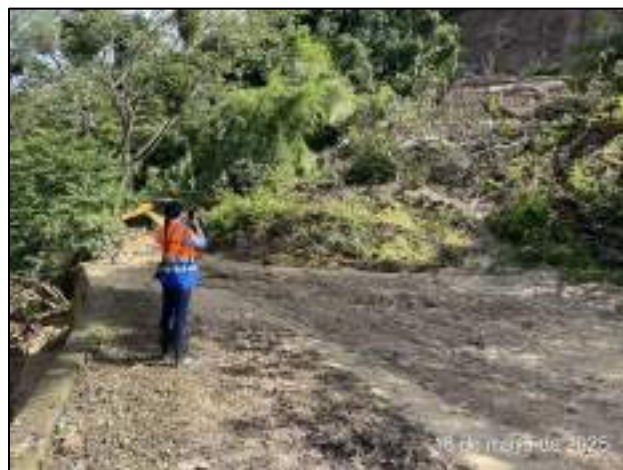
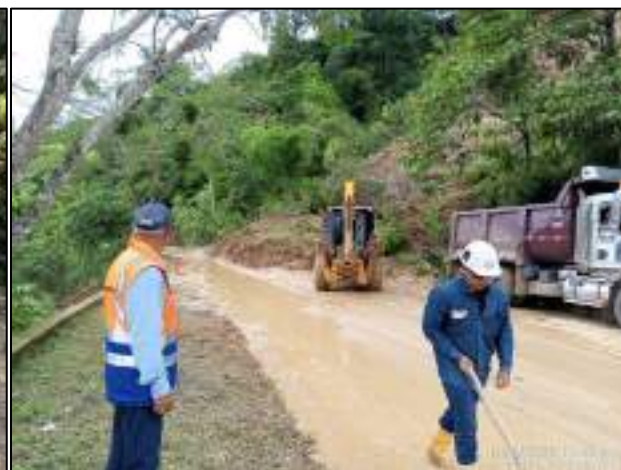
*Inicio de los trabajos acordados interinstitucionalmente para el restablecimiento de la transitabilidad*

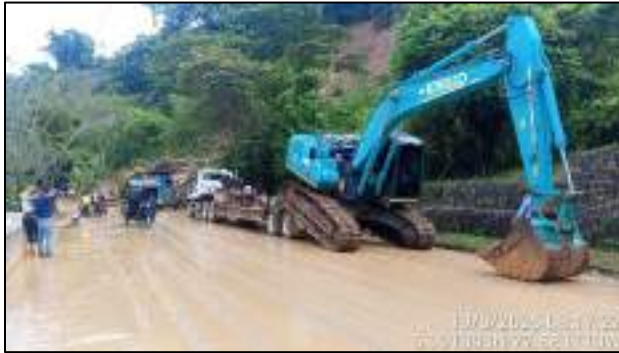
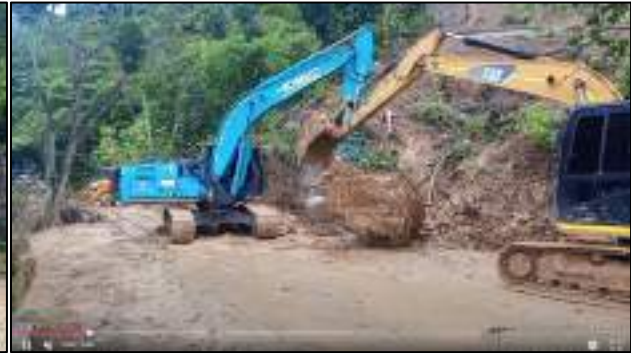
Maquinaria pesada para el retiro de grandes rocas y material de derrumbe

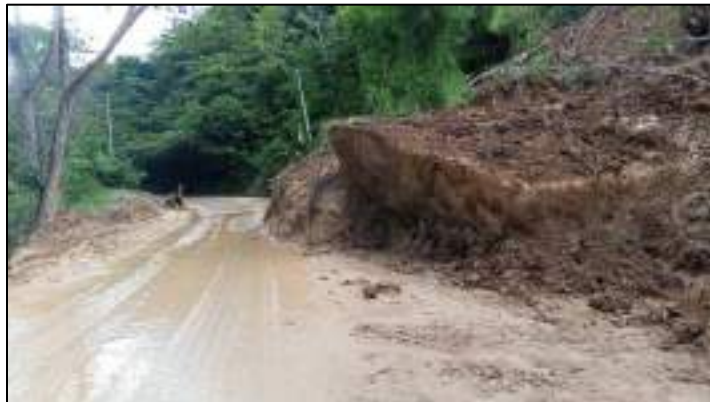
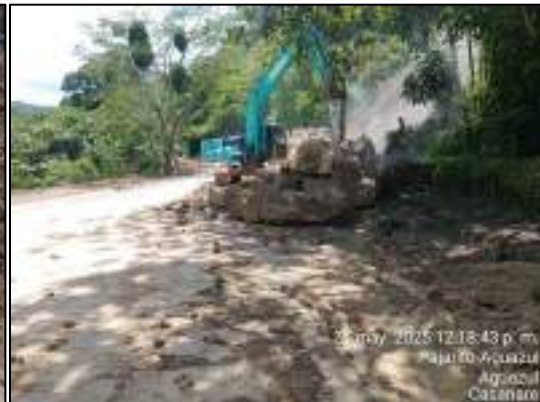
Demolición de rocas de gran tamaño

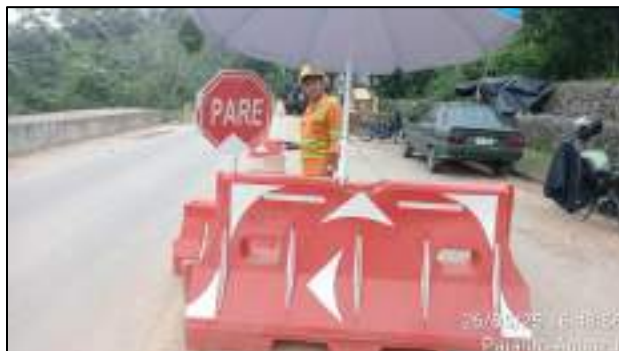
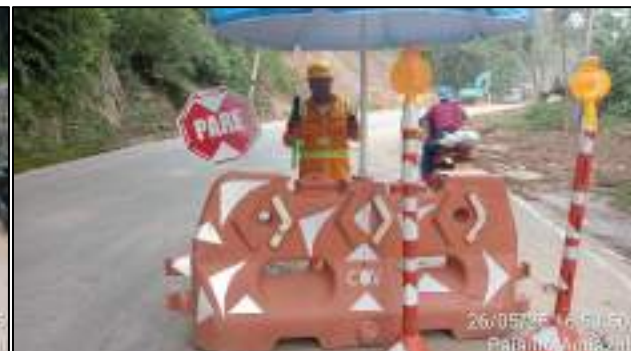
Microempresa de mantenimiento rutinario realizando control de tránsito

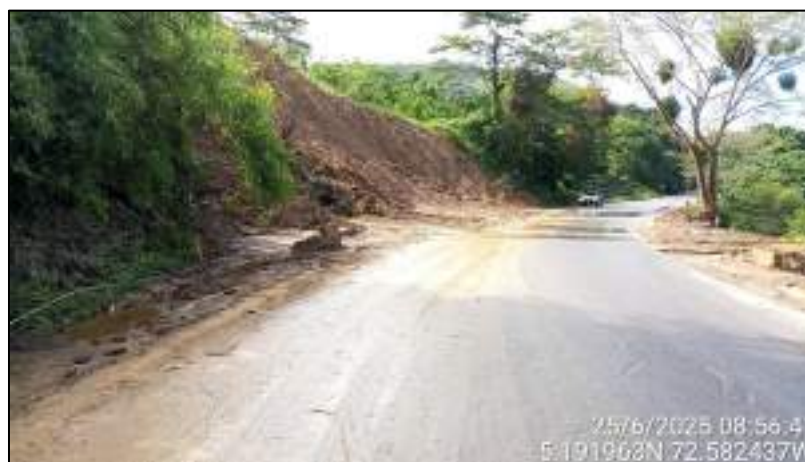
Tránsito completamente restablecido a dos carriles

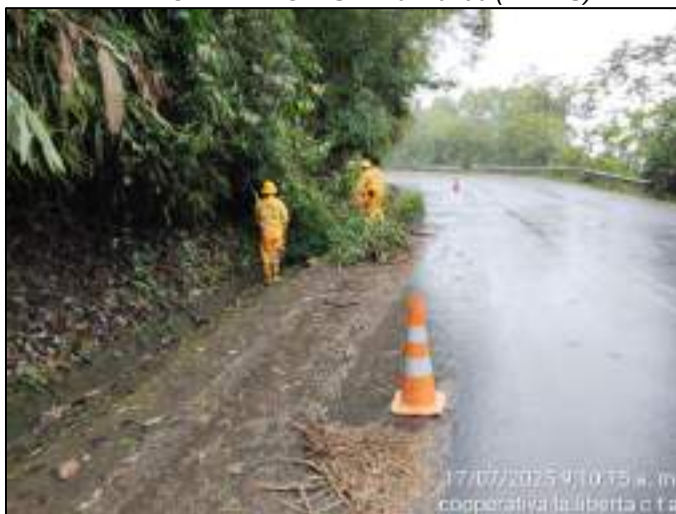
RETIRO DE ARBOLES PR 62+0700 (DURANTE)

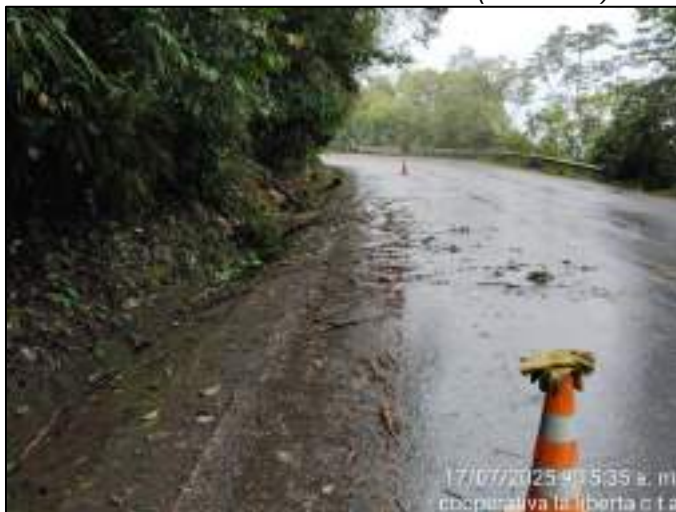
RETIRO DE ARBOLES PR 62+0700 (DESPUÉS)

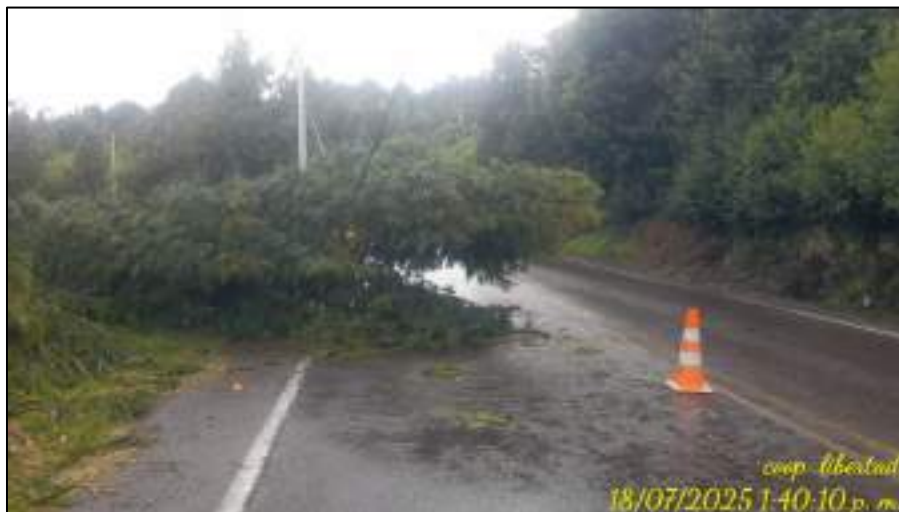
RETIRO DE ÁRBOL PR 19+0400 (ANTES)

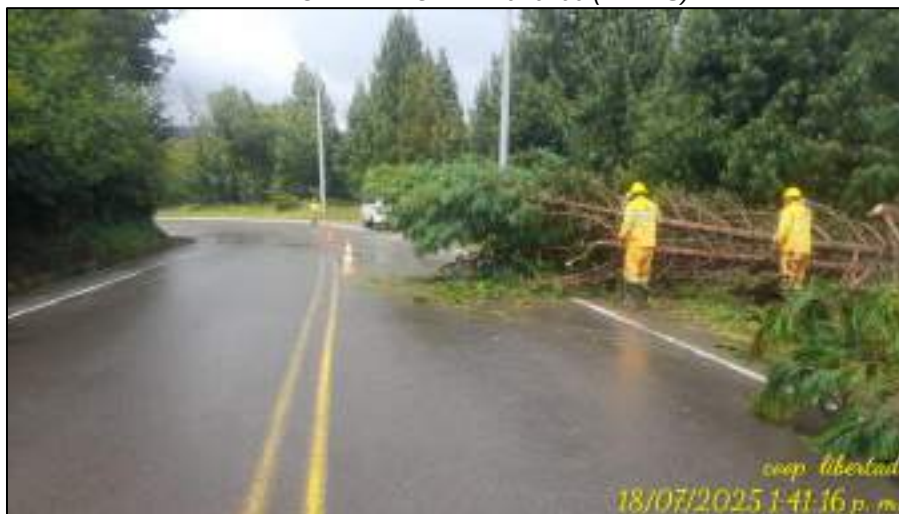
RETIRO DE ÁRBOL PR 19+0400 (DURANTE)

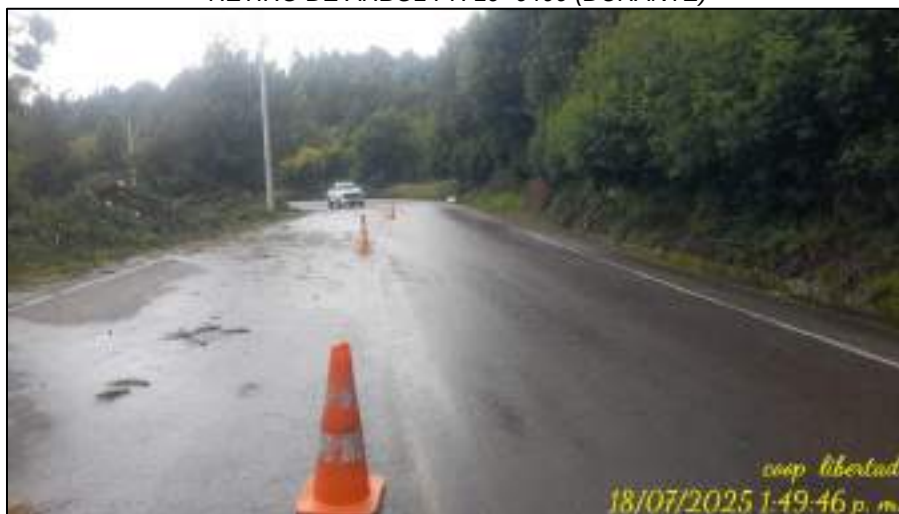
RETIRO DE ÁRBOL PR 19+0400 (DESPUÉS)

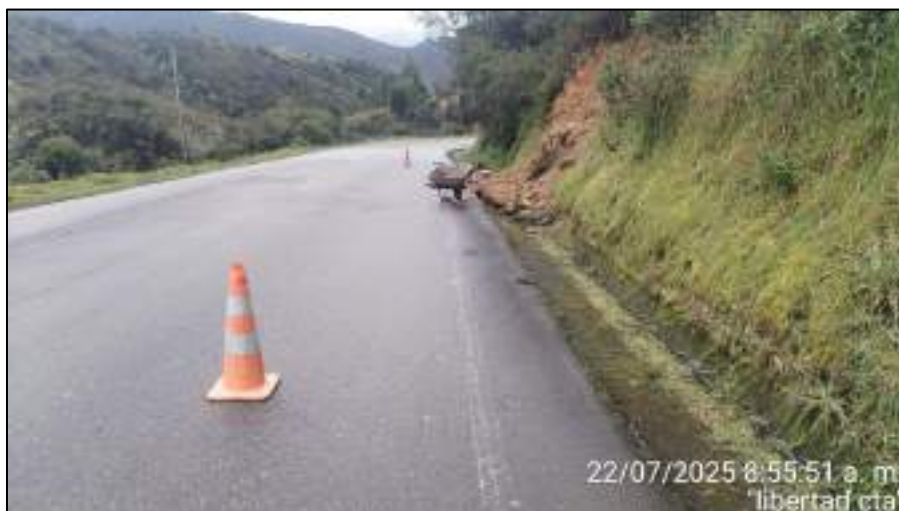
RETIRO DE DERRUMBE PR 31+0650 (ANTES)

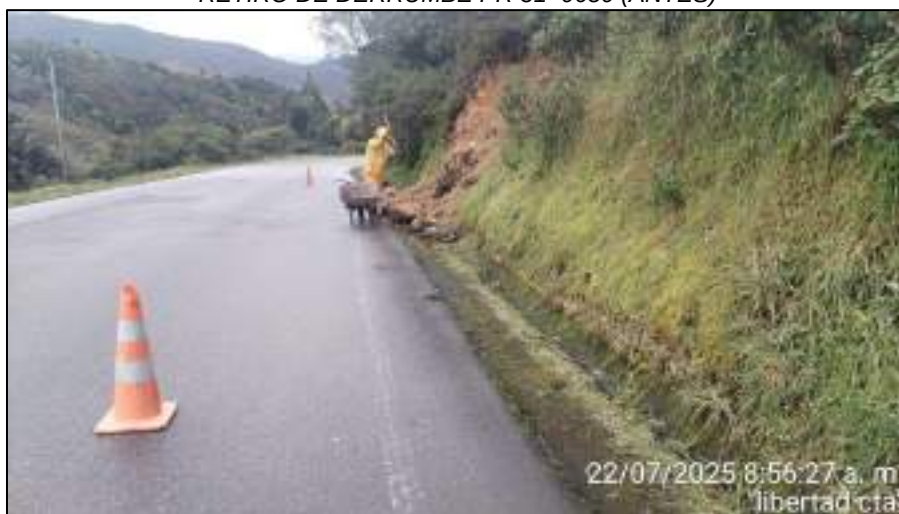
RETIRO DE DERRUMBE PR 31+0650 (DURANTE)

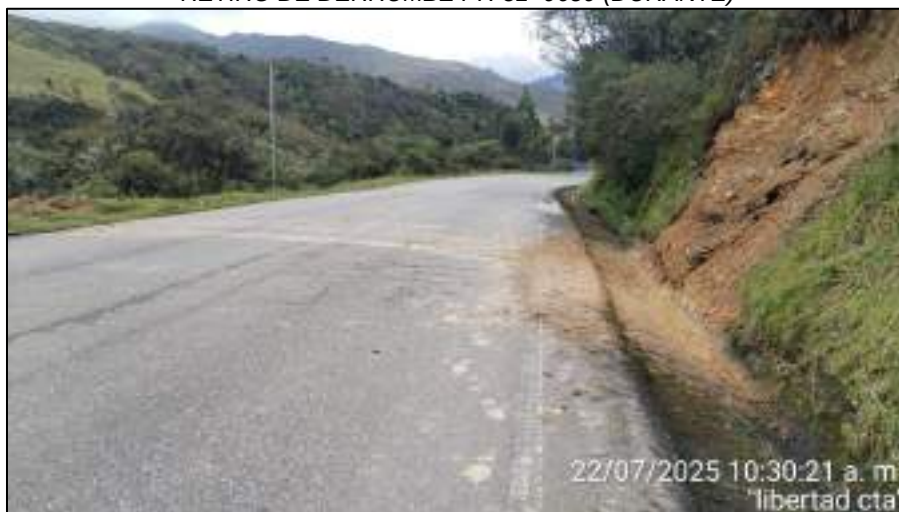
RETIRO DE DERRUMBE PR 31+0650 (DESPUÉS)

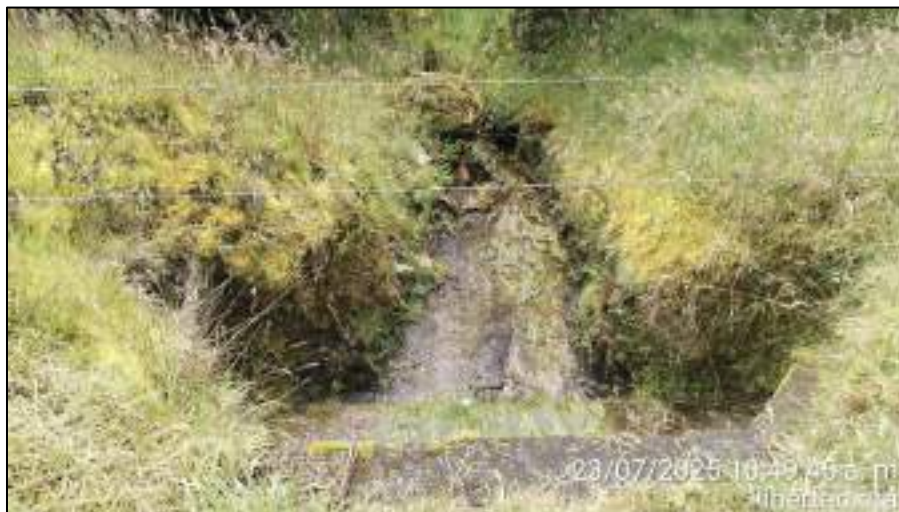
LIMPIEZA DE DESCOLE PR 35+0630 (ANTES)

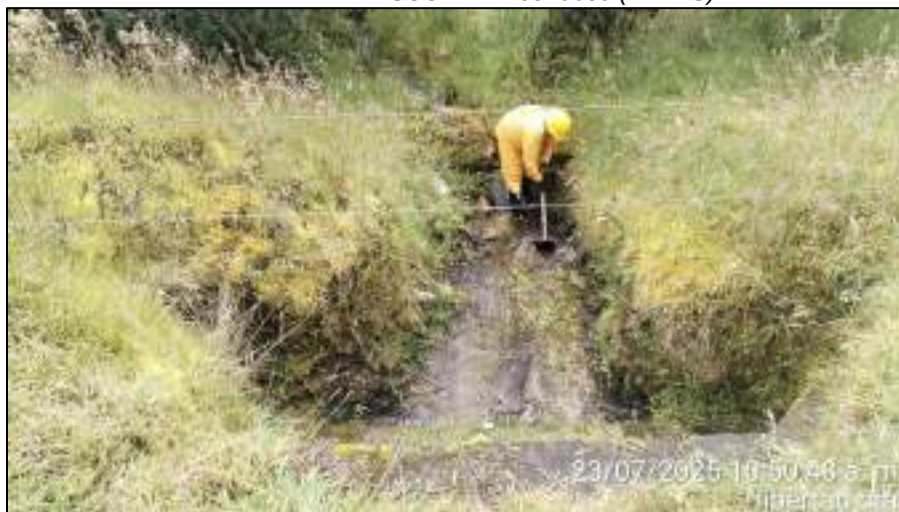
LIMPIEZA DE DESCOLE PR 35+0630 (DURANTE)

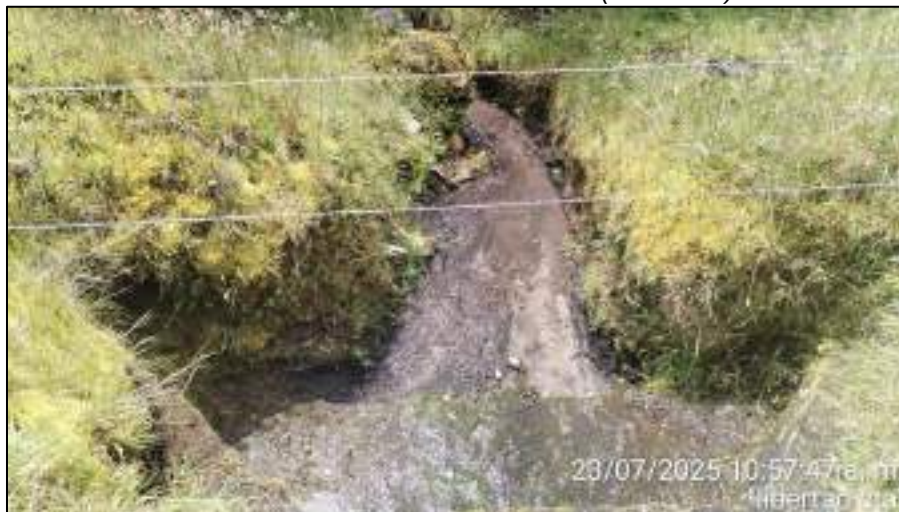
LIMPIEZA DE DESCOLE PR 35+0630 (DESPUÉS)

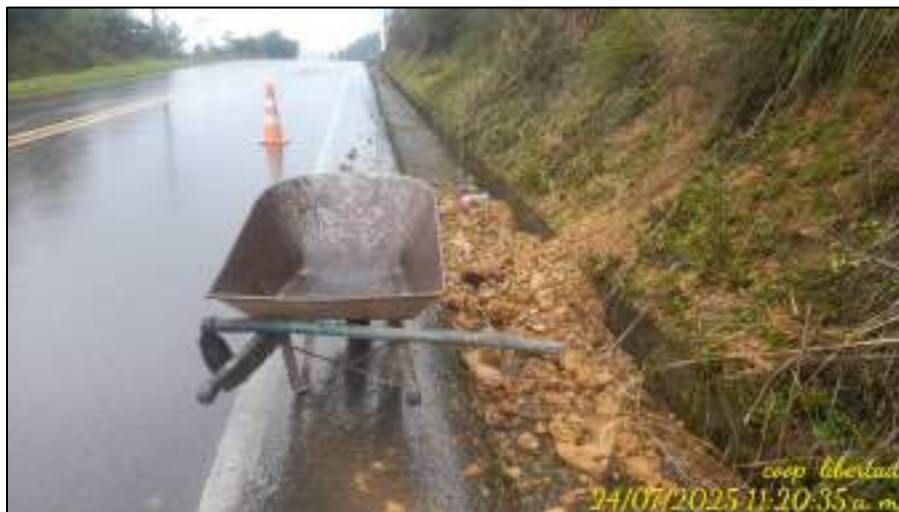
LIMPIEZA DE CUNETA PR 38+0240 (ANTES)

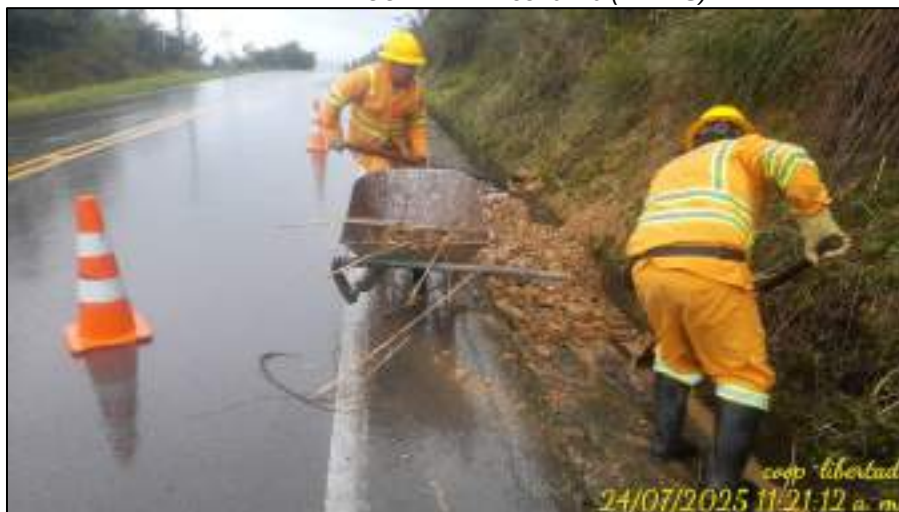
LIMPIEZA DE CUNETA PR 38+0240 (DURANTE)

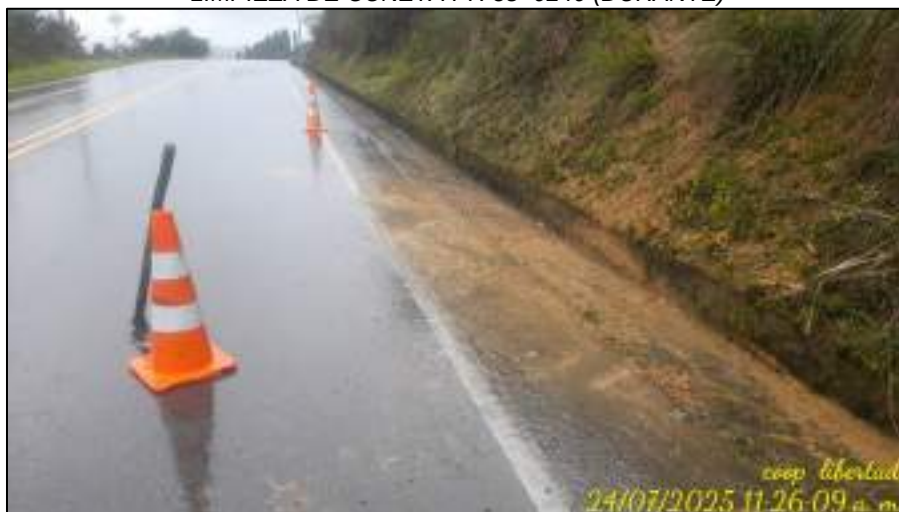
LIMPIEZA DE CUNETA PR 38+0240 (DESPUÉS)

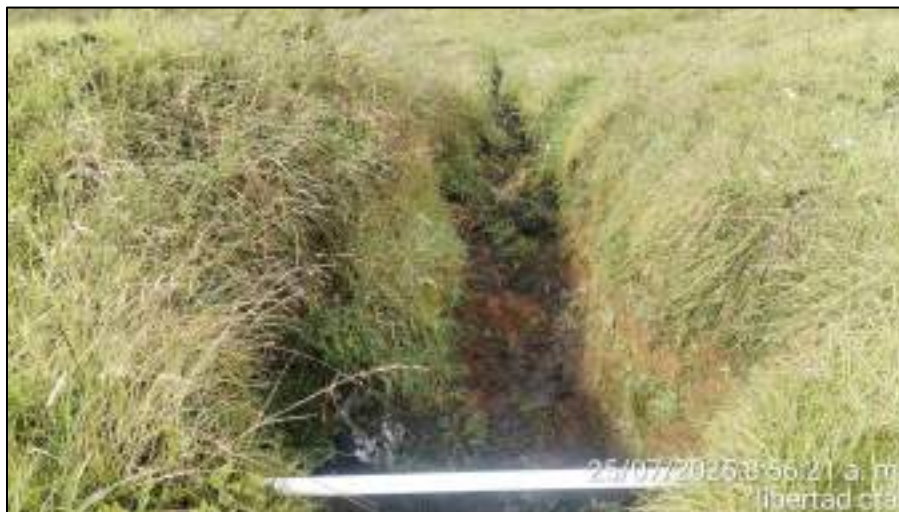
LIMPIEZA DE DESCOLE PR 40+0100 (ANTES)

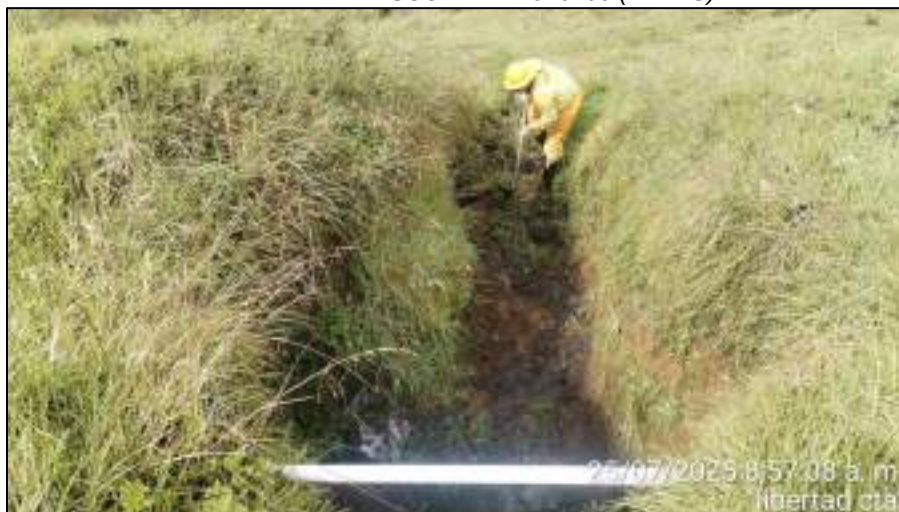
LIMPIEZA DE DESCOLE PR 40+0100 (DURANTE)

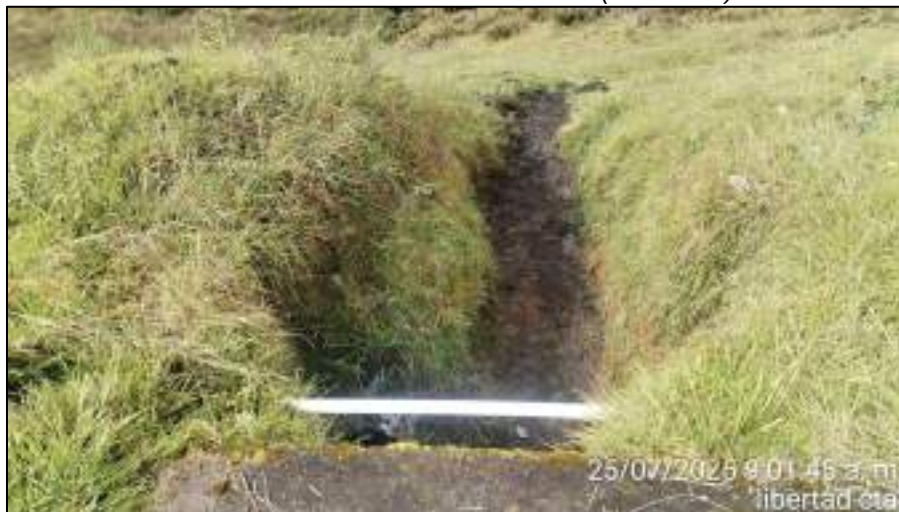
LIMPIEZA DE DESCOLE PR 40+0100 (DESPUÉS)

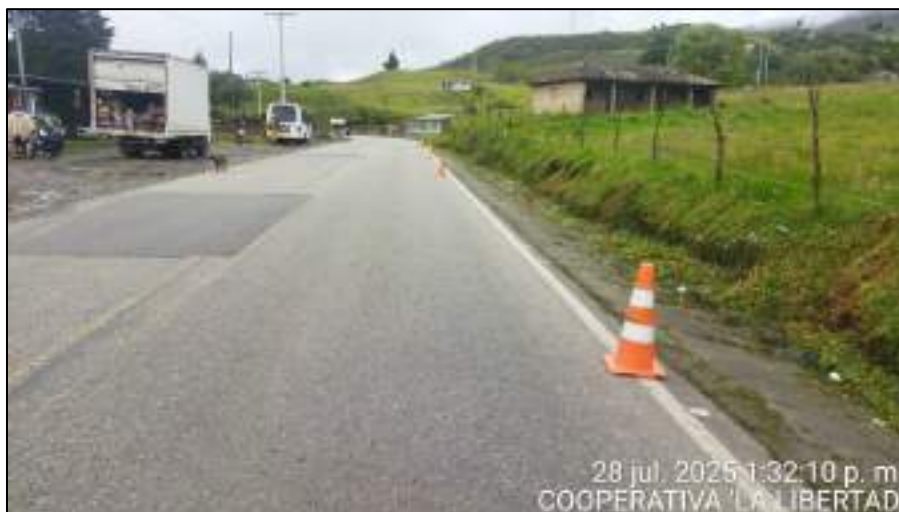
LIMPIEZA DE CUNETA PR 43+0900 (ANTES)

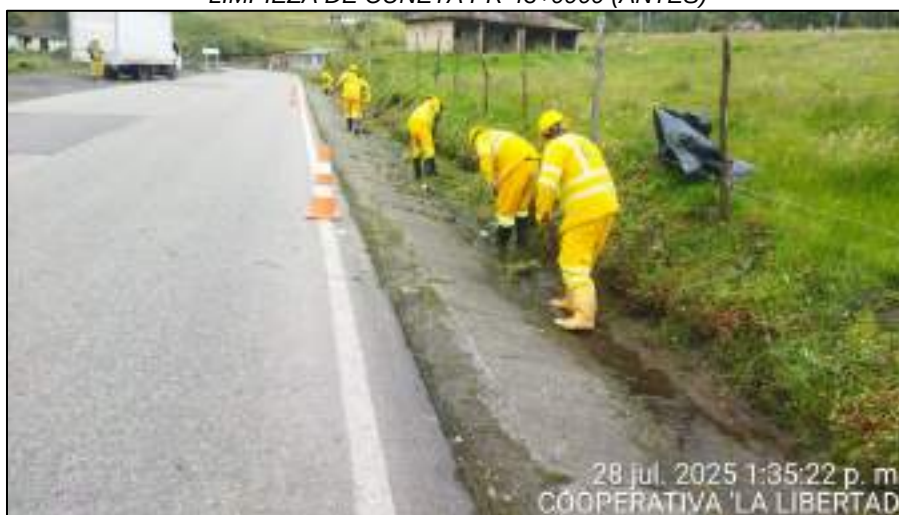
LIMPIEZA DE CUNETA PR 43+0900 (DURANTE)

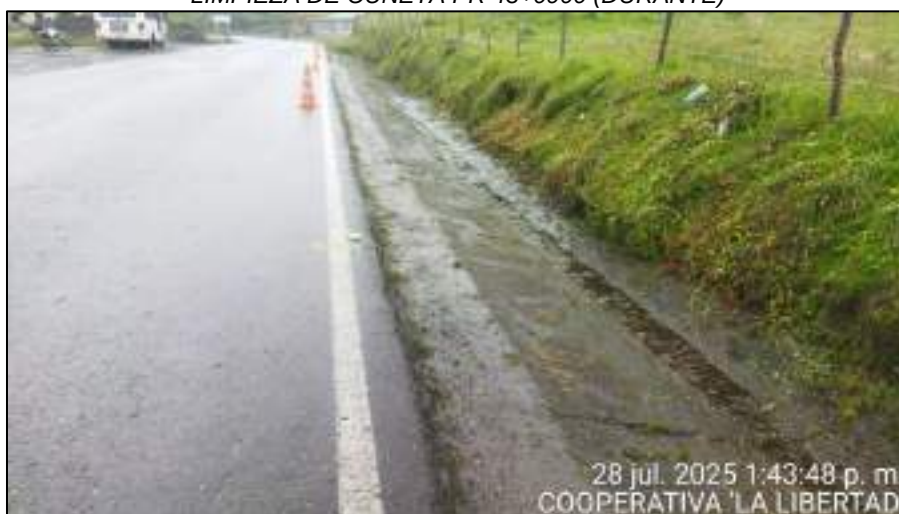
LIMPIEZA DE CUNETA PR 43+0900 (DESPUÉS)

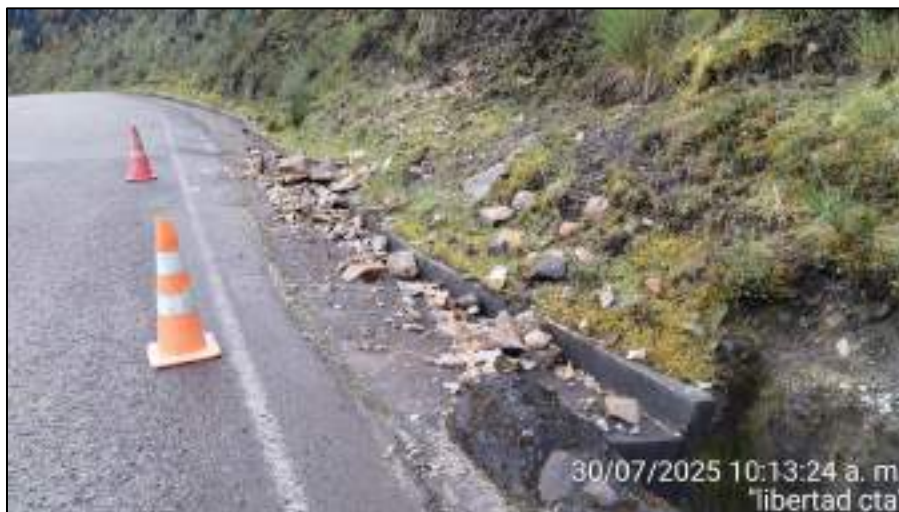
LIMPIEZA DE DERRUMBE PR 48+0780 (ANTES)

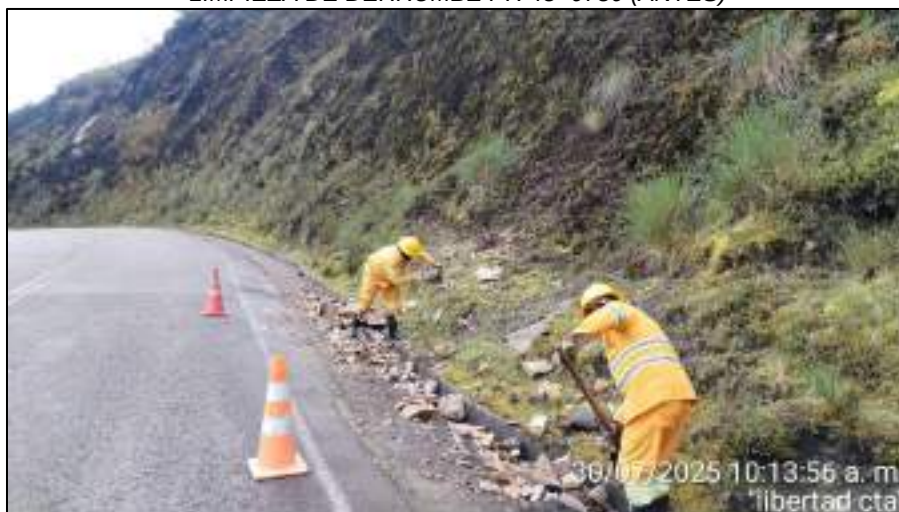
LIMPIEZA DE DERRUMBE PR 48+0780 (DURANTE)

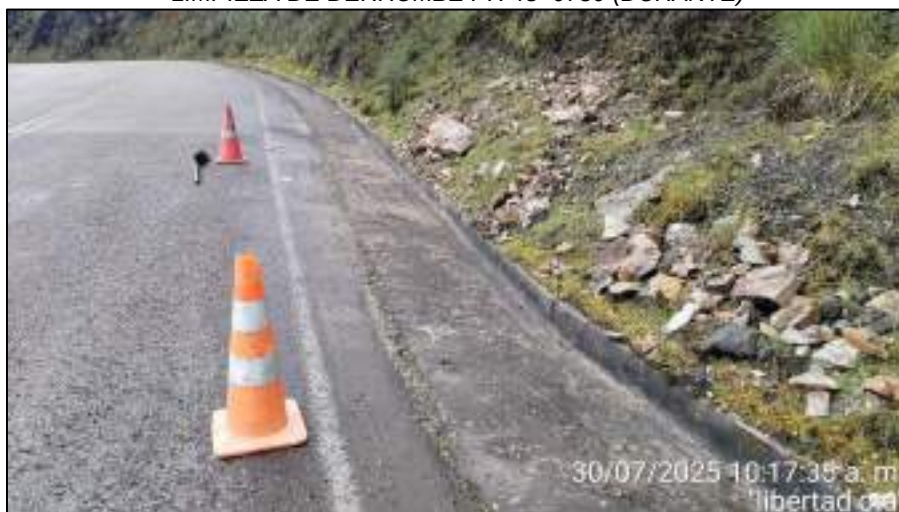
LIMPIEZA DE DERRUMBE PR 48+0780 (DESPUÉS)

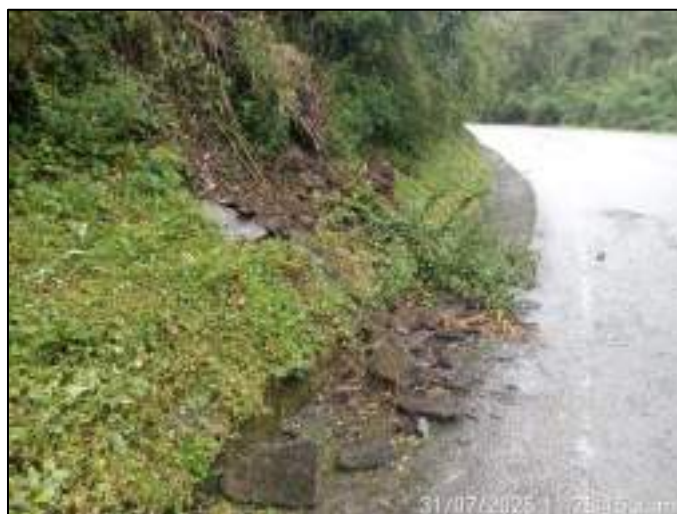
RETIRO DERRUMBE PR 52+0300 (ANTES)

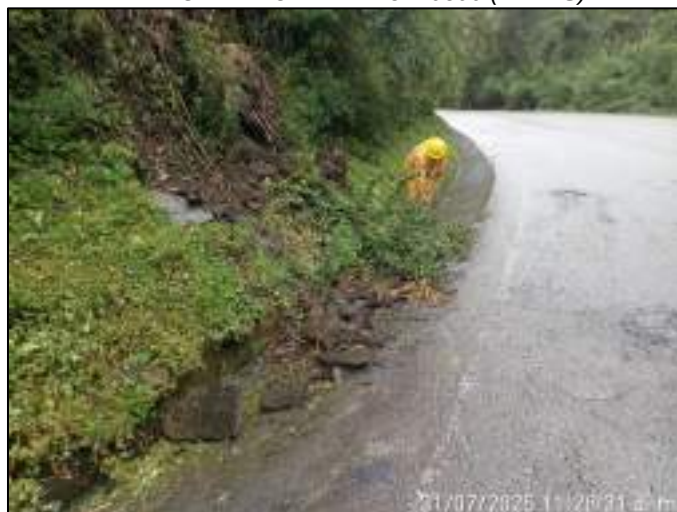
RETIRO DERRUMBE PR 52+0300 (DURANTE)

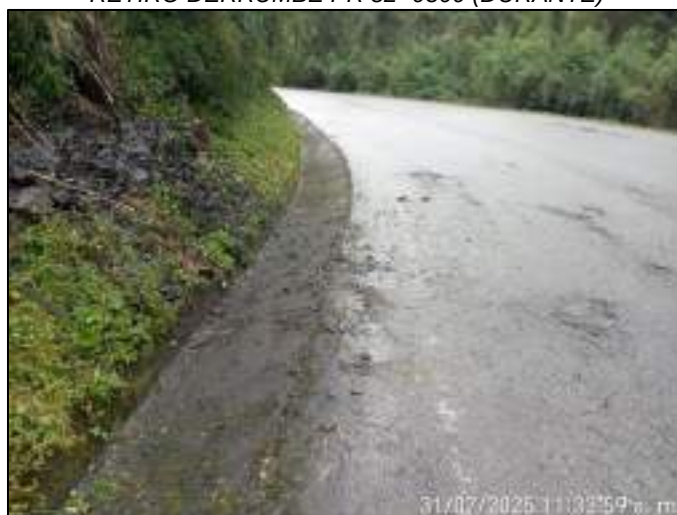
RETIRO DERRUMBE PR 52+0300 (DEPUÉS)

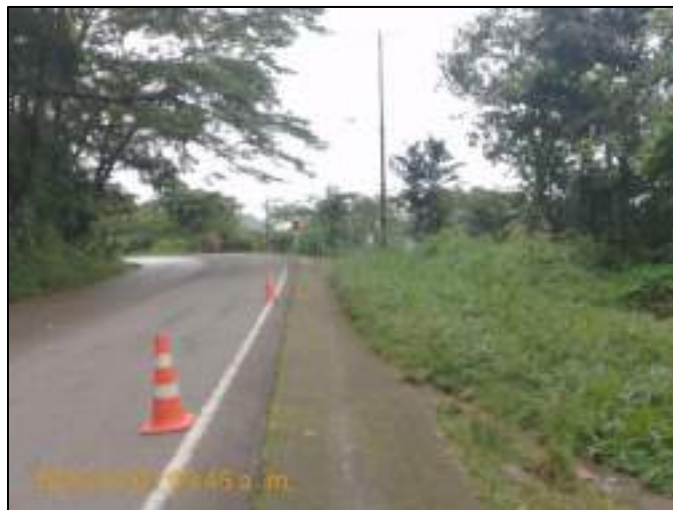
ROCERÍA PR 104+0800 (ANTES)

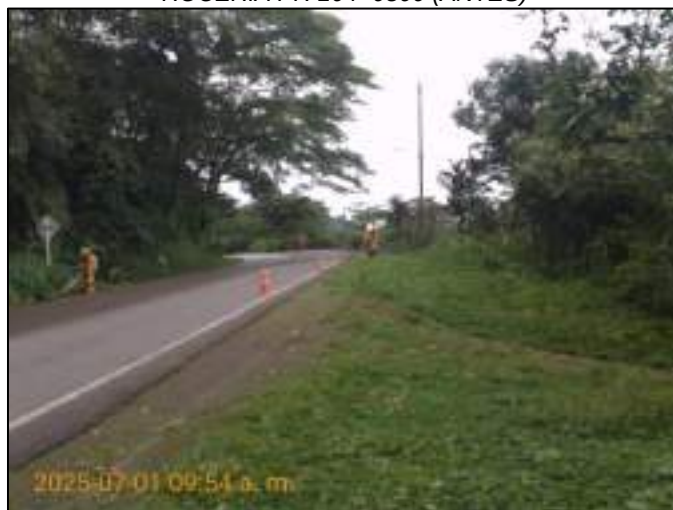
ROCERÍA PR 104+0800 (DURANTE)

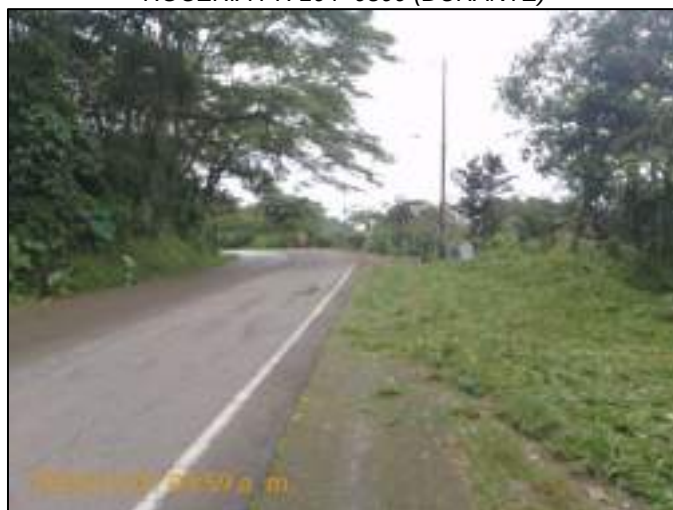
ROCERÍA PR 104+0800 (DESPUÉS)

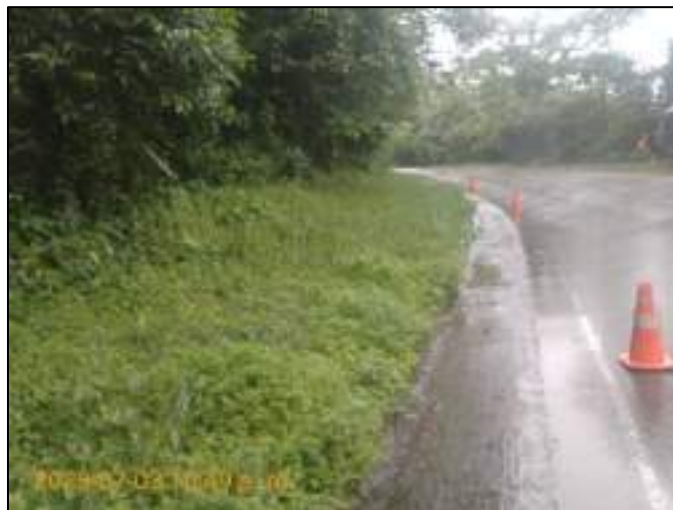
*ROCERÍA PR 96+0500 (ANTES)*

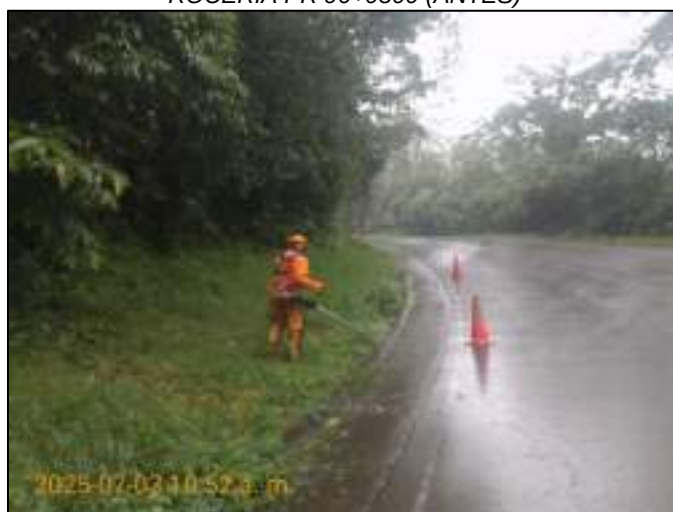
*ROCERÍA PR 96+0500 (DURANTE)*

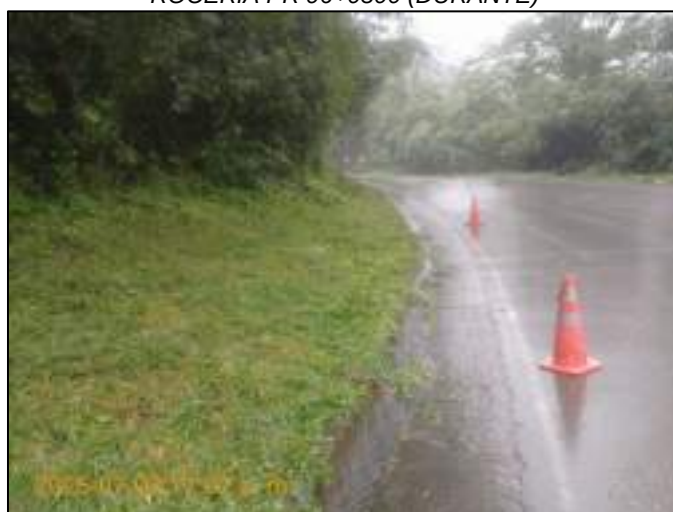
*ROCERÍA PR 96+0500 (DESPUÉS)*

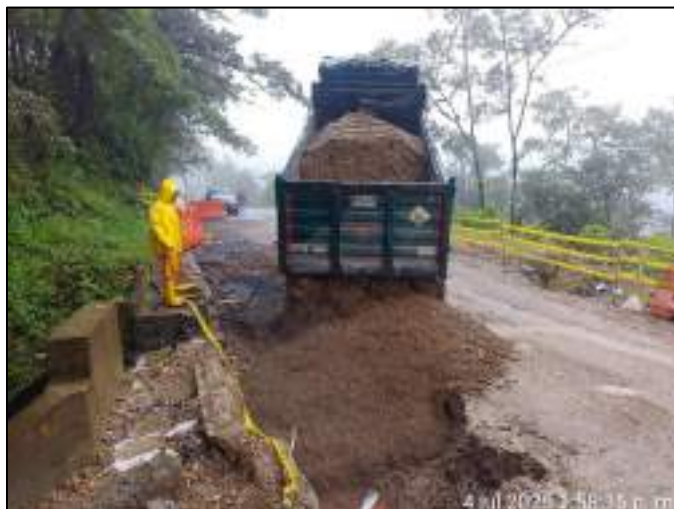
RELLENO DE HUECO PR 66+0000 (ANTES)

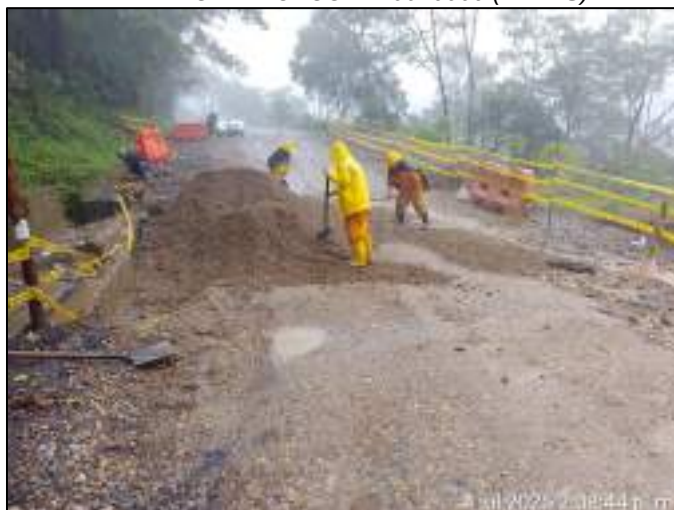
RELLENO DE HUECO PR 66+0000 (DURANTE)

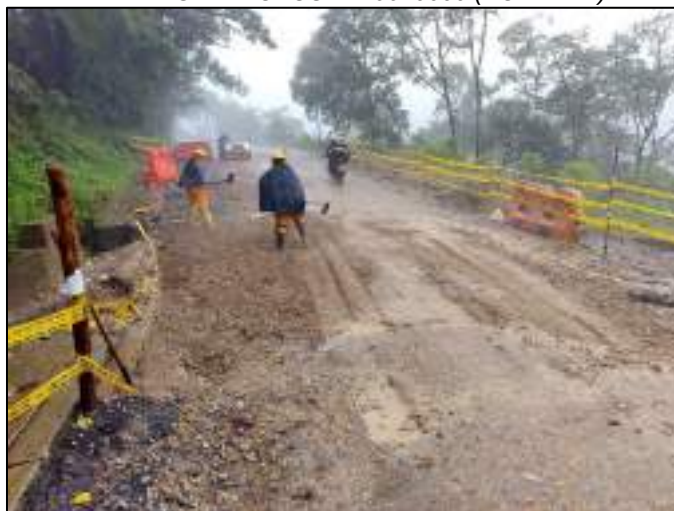
RELLENO DE HUECO PR 66+0000 (DESPUÉS)

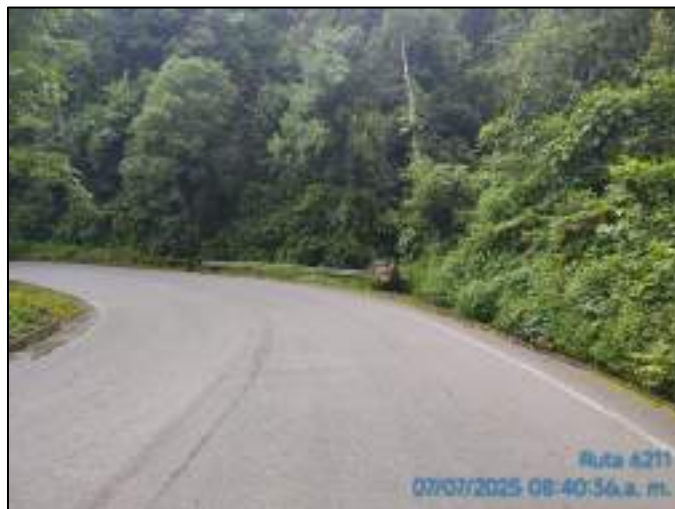
ROCERÍA PR 93+0600 (ANTES)

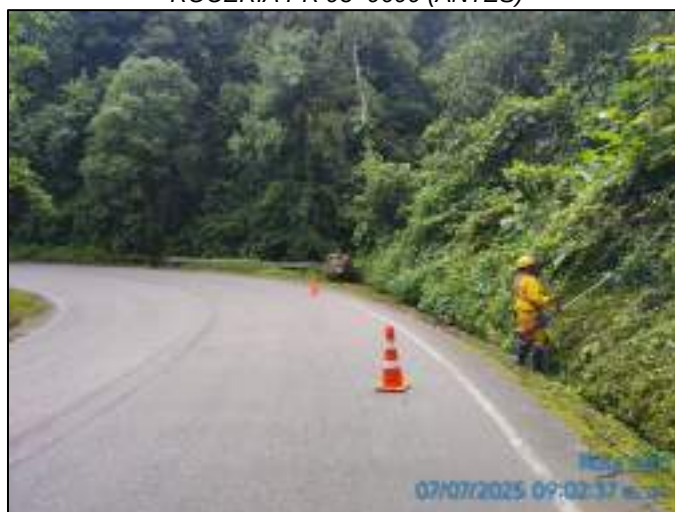
ROCERÍA PR 93+0600 (DURANTE)

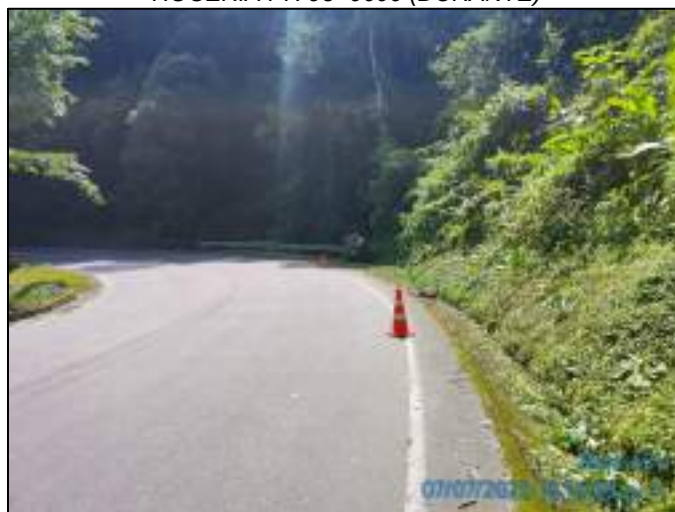
ROCERÍA PR 93+0600 (DESPUÉS)

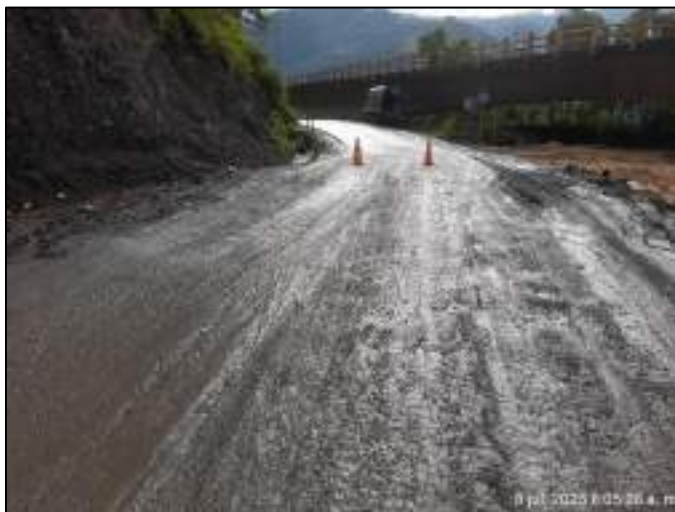
NIVELACIÓN HUNDIMIENTO PR 81+0000 (ANTES)

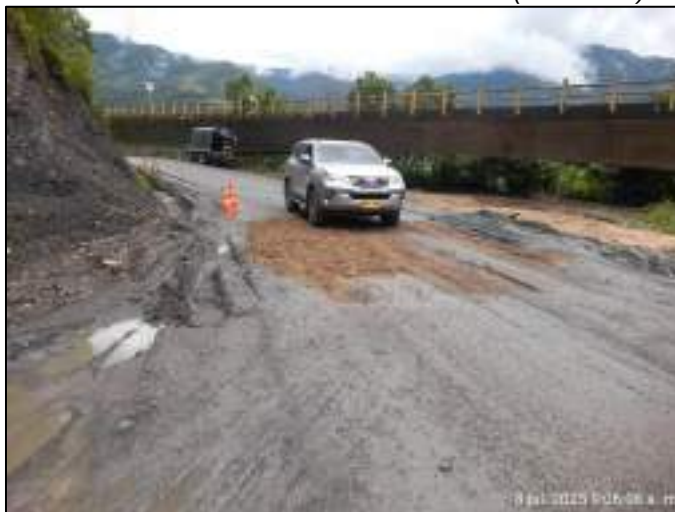
NIVELACIÓN HUNDIMIENTO PR 81+0000 (DURANTE)

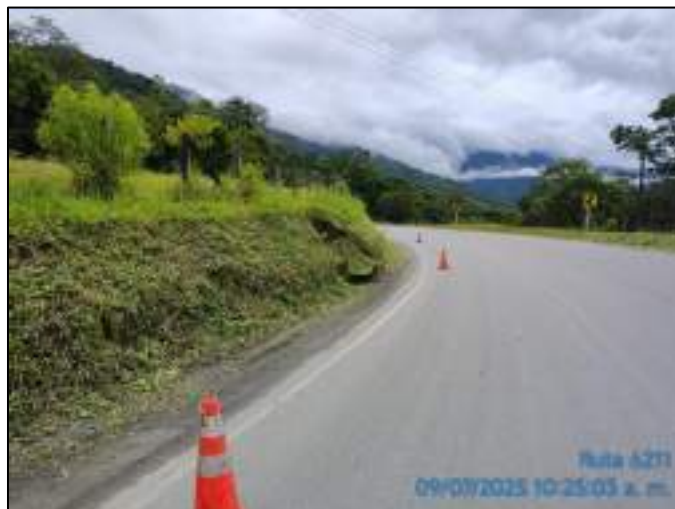
NIVELACIÓN HUNDIMIENTO PR 81+0000 (DESPUÉS)

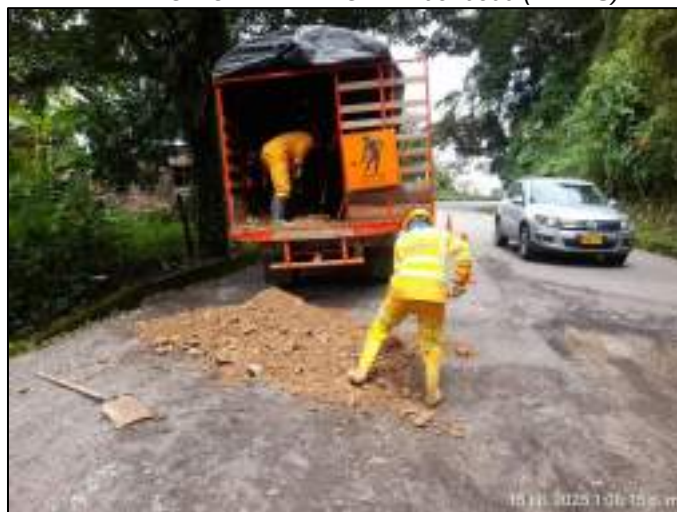
RELLENO HUNDIMIENTO PR 103+0300 (ANTES)

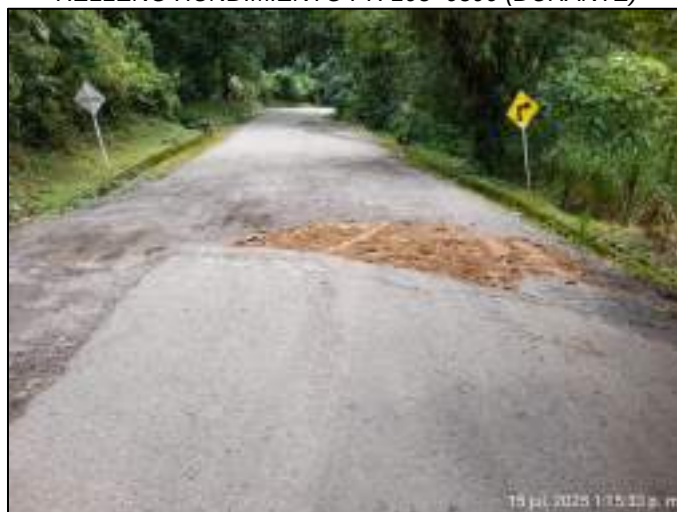
RELLENO HUNDIMIENTO PR 103+0300 (DURANTE)

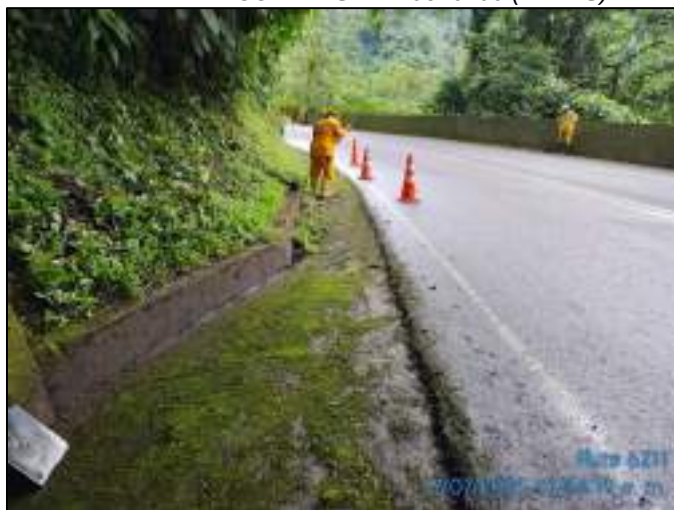
LIMPIEZA DE CUNETAS PR 103+0100 (ANTES)

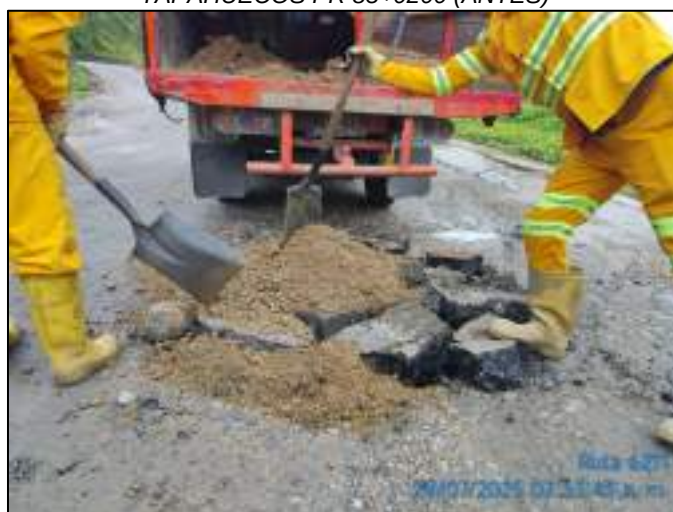
TAPAHUECOS PR 85+0200 (ANTES)

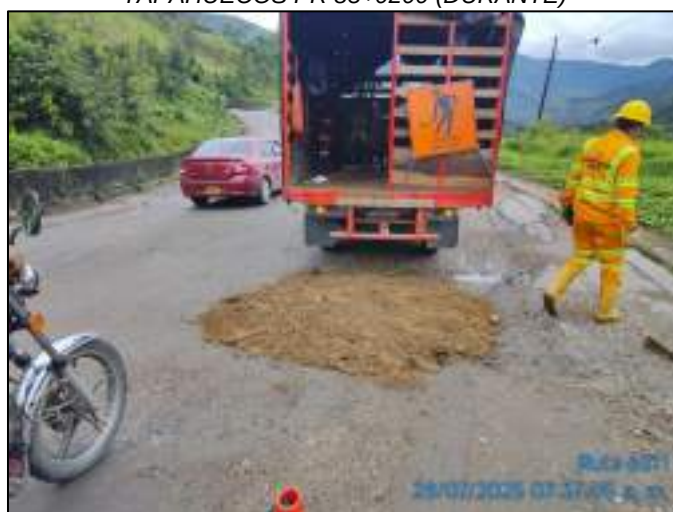
TAPAHUECOS PR 85+0200 (DURANTE)

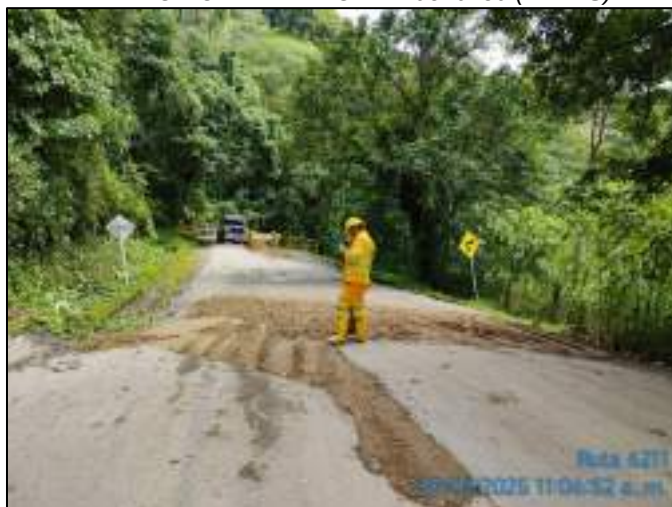
RELENO HUMDIMIENTO PR 103+0250 (ANTES)

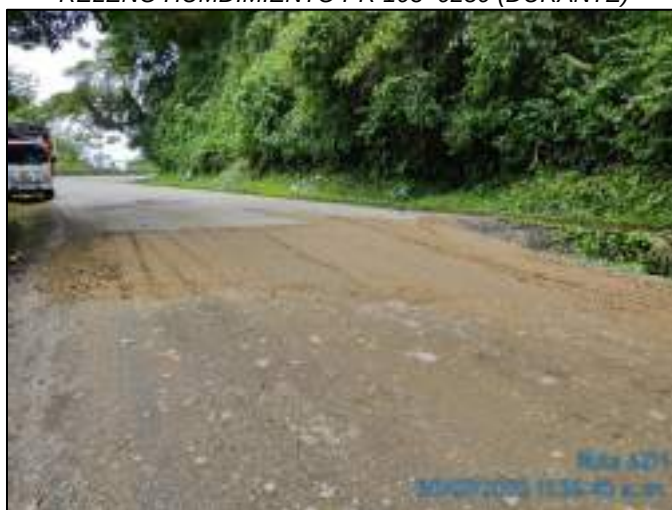
RELENO HUMDIMIENTO PR 103+0250 (DURANTE)

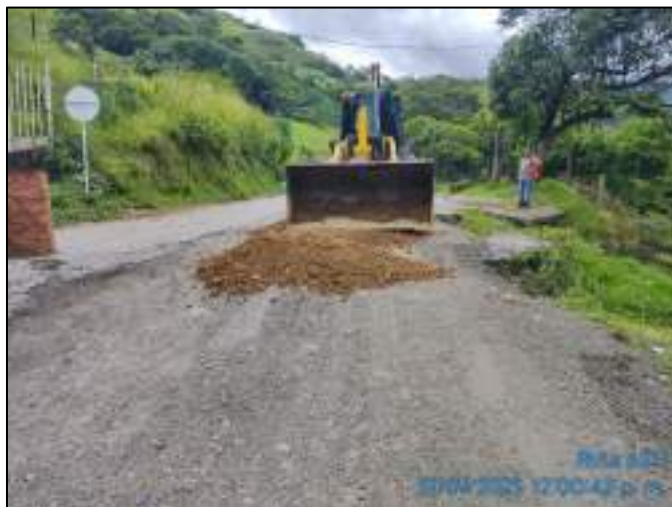
RELENO HUMDIMIENTO PR 103+0250 (DESPUÉS)

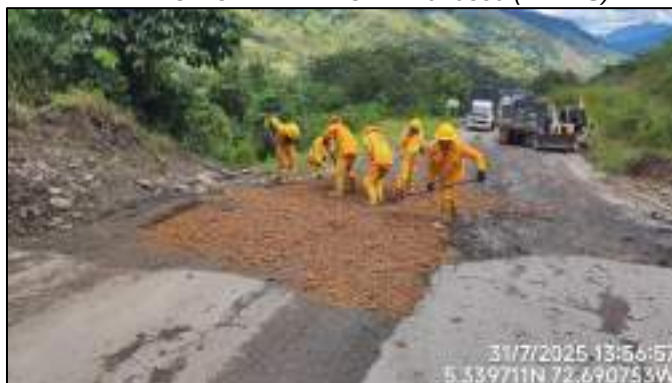
RELLENO HUNDIMIENTO PR 79+0850 (ANTES)

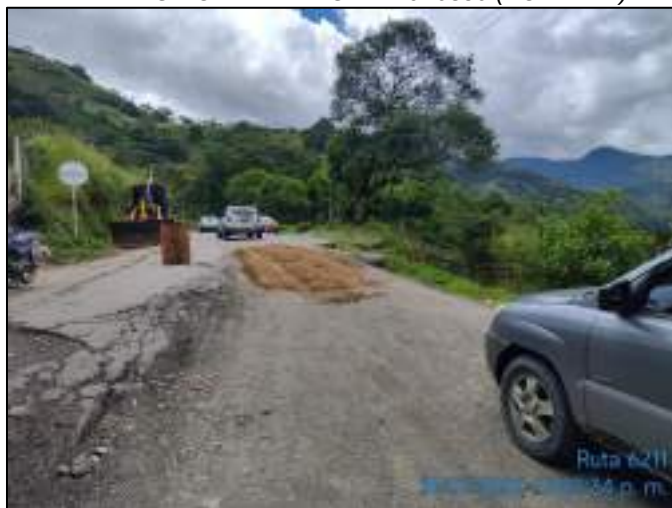
RELLENO HUNDIMIENTO PR 79+0850 (DESPUÉS)
