CONTRATO No. 1942 DE 2024

“ADMINISTRACIÓN VIAL DE LAS CARRETERAS NACIONALES A  
CARGO DE LA DIRECCIÓN TERRITORIAL CASANARE, GRUPO  
AMV 1 LOTE 4”.

INFORME MENSUAL N° 14 DE ADMINISTRACIÓN VIAL

PERIODO: 1 al 31 DE JULIO DE 2025

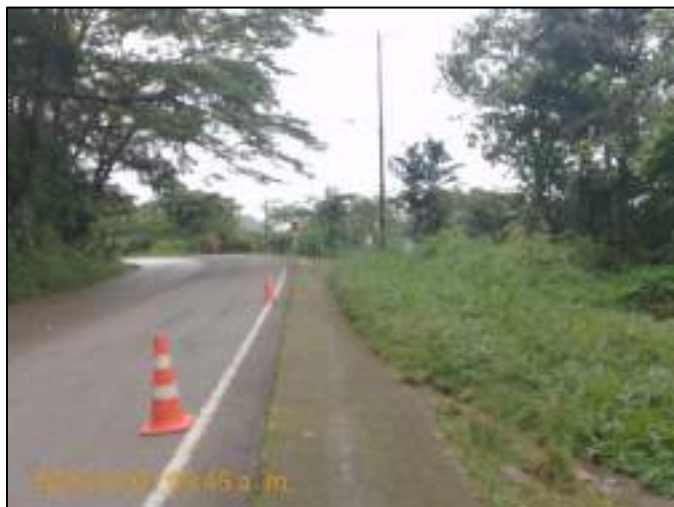
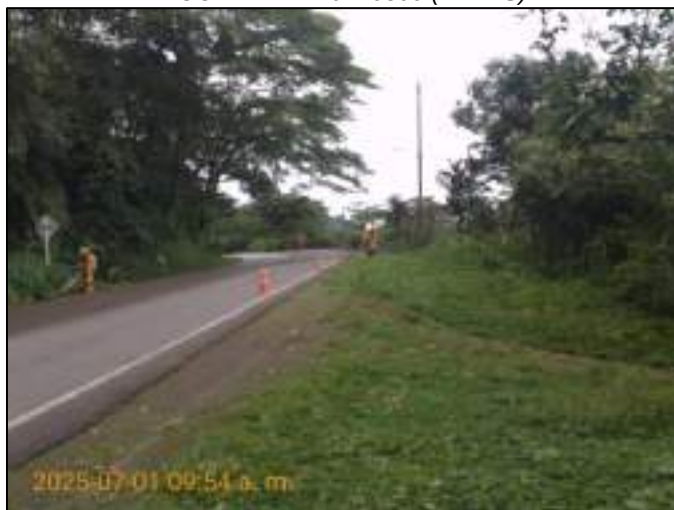
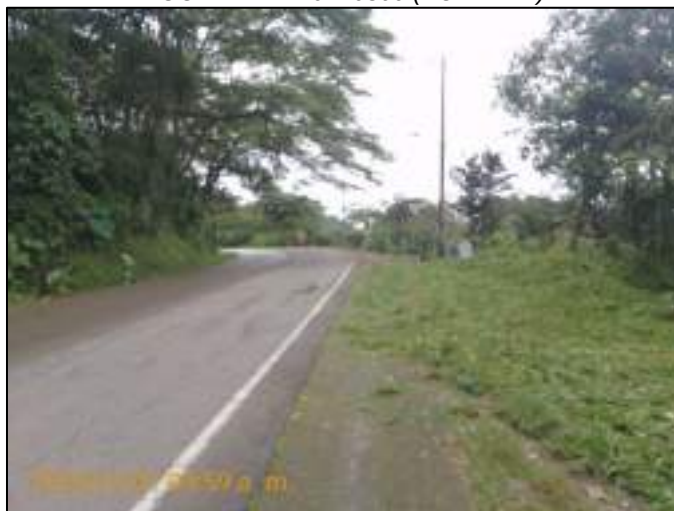
ROCERÍA PR 104+0800 (ANTES)

ROCERÍA PR 104+0800 (DURANTE)

ROCERÍA PR 104+0800 (DESPUÉS)

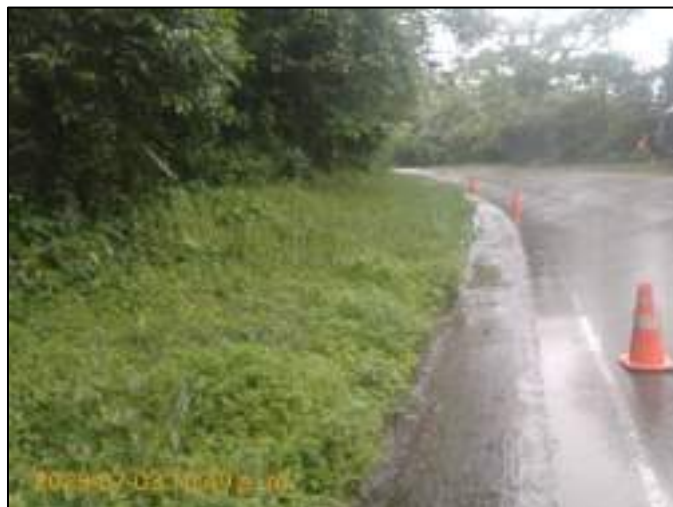
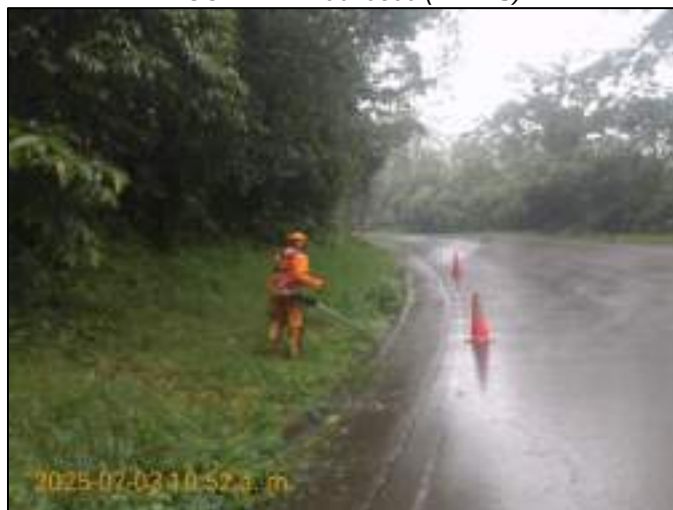
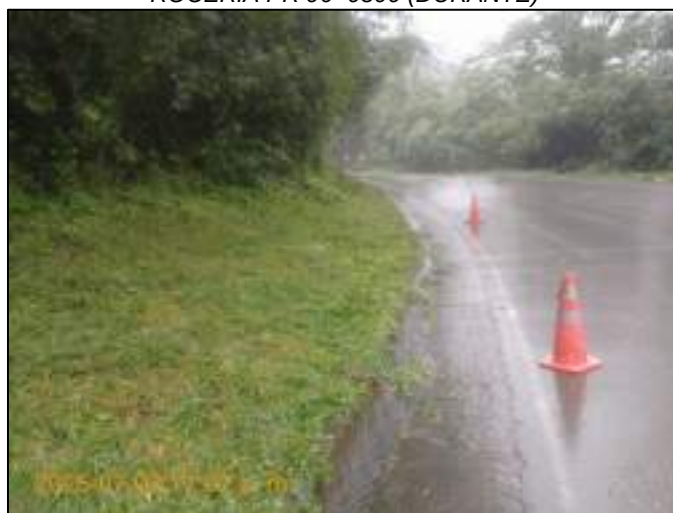
*ROCERÍA PR 96+0500 (ANTES)*

*ROCERÍA PR 96+0500 (DURANTE)*

*ROCERÍA PR 96+0500 (DESPUÉS)*

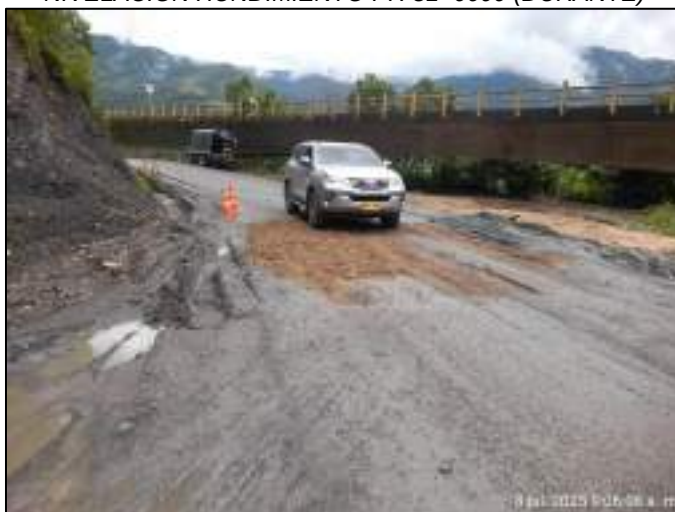
NIVELACIÓN HUNDIMIENTO PR 81+0000 (DESPUÉS)

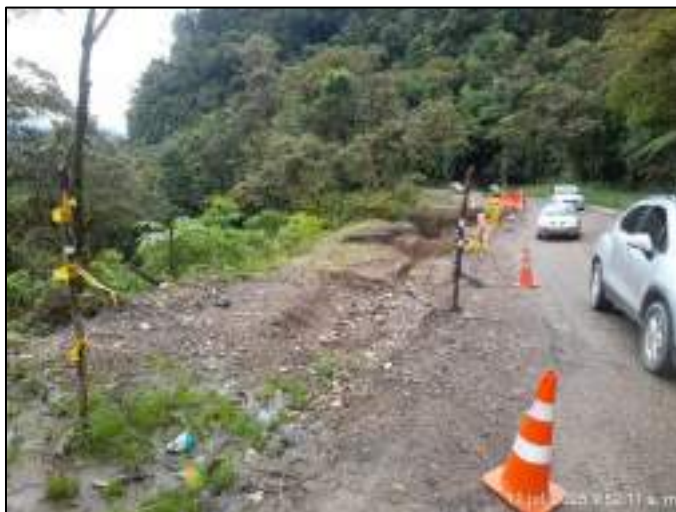
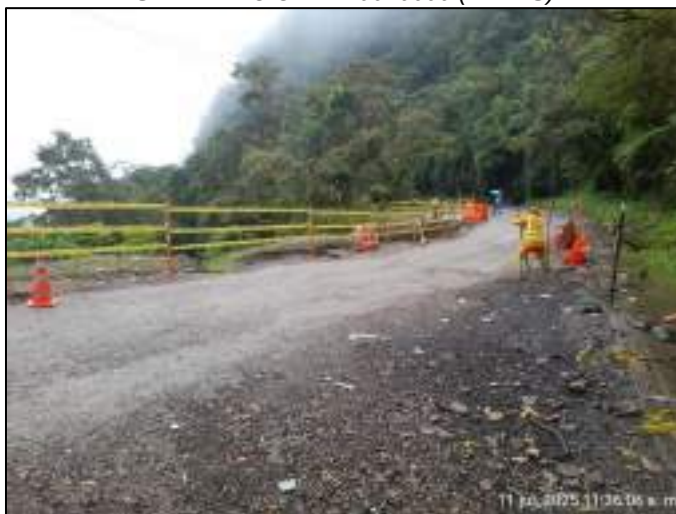
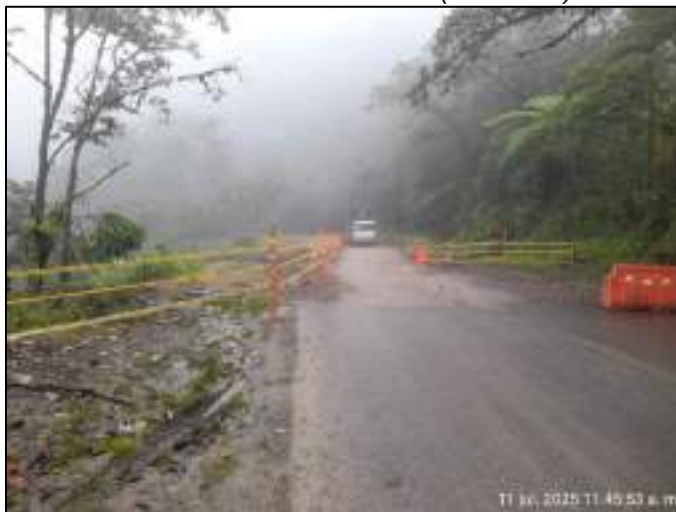
SEÑALIZACIÓN PR 66+0000 (ANTES)

SEÑALIZACIÓN PR 66+0000 (DURANTE)

SEÑALIZACIÓN PR 66+0000 (DESPUÉS)

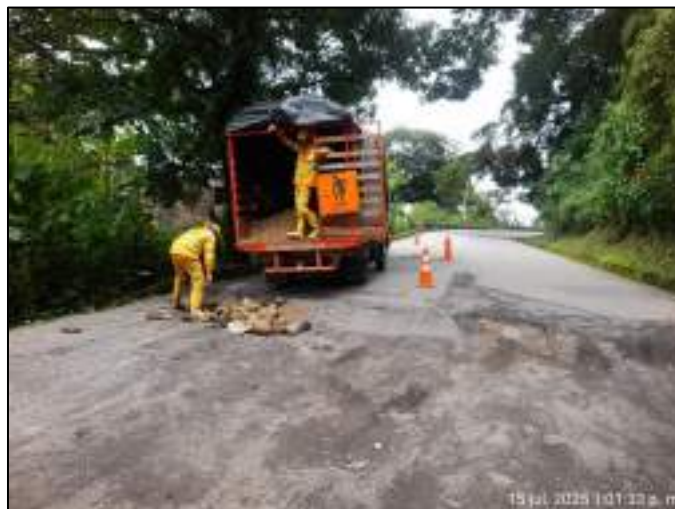
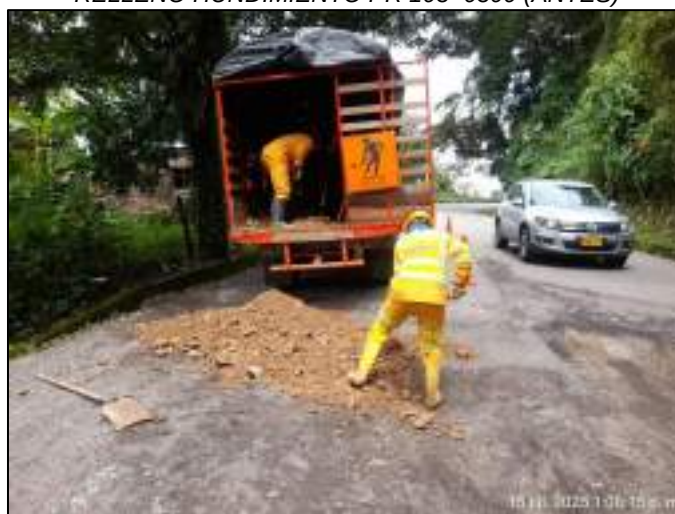
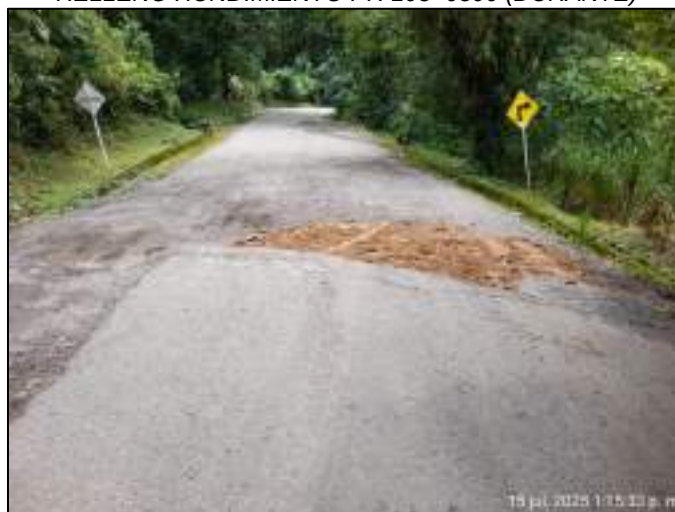
RELLENO HUNDIMIENTO PR 103+0300 (ANTES)

RELLENO HUNDIMIENTO PR 103+0300 (DURANTE)

RELLENO HUNDIMIENTO PR 103+0300 (DESPUÉS)

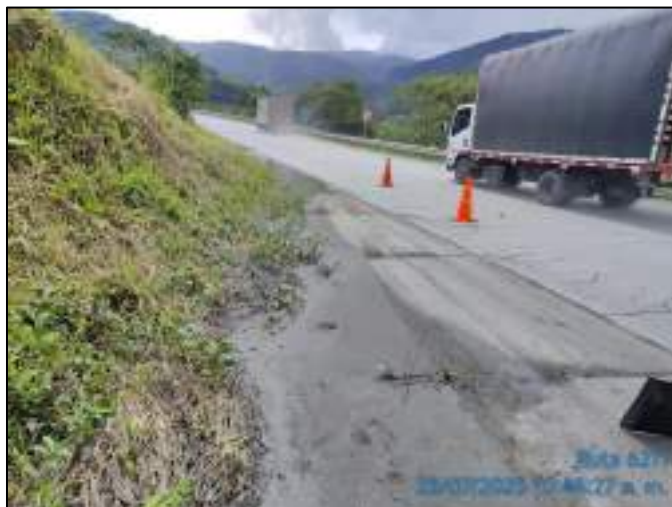
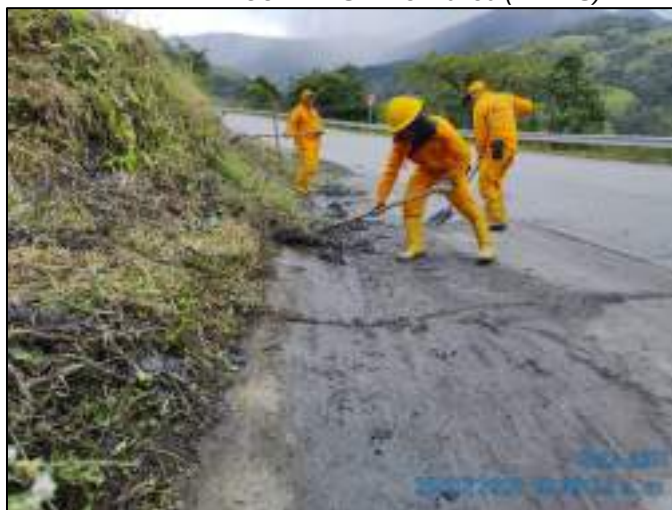
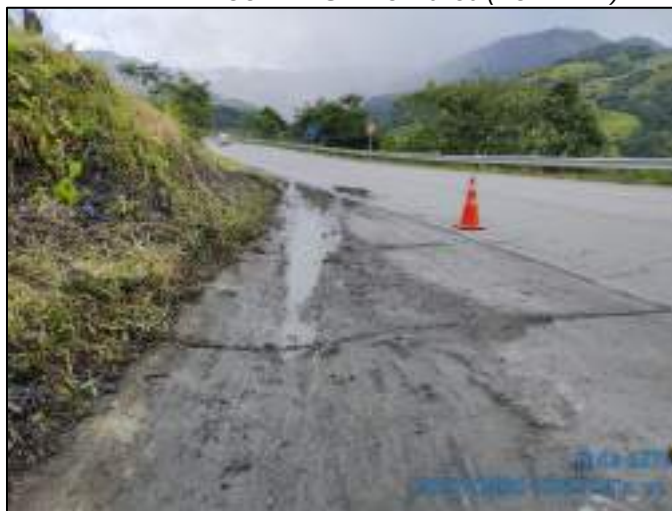
LIMPIEZA DE CUNETAS PR 82+0750 (ANTES)

LIMPIEZA DE CUNETAS PR 82+0750 (DURANTE)

LIMPIEZA DE CUNETAS PR 82+0750 (DESPUÉS)

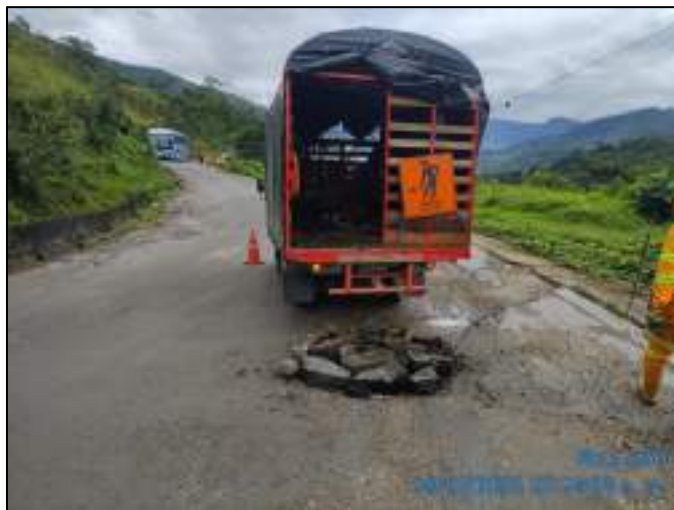
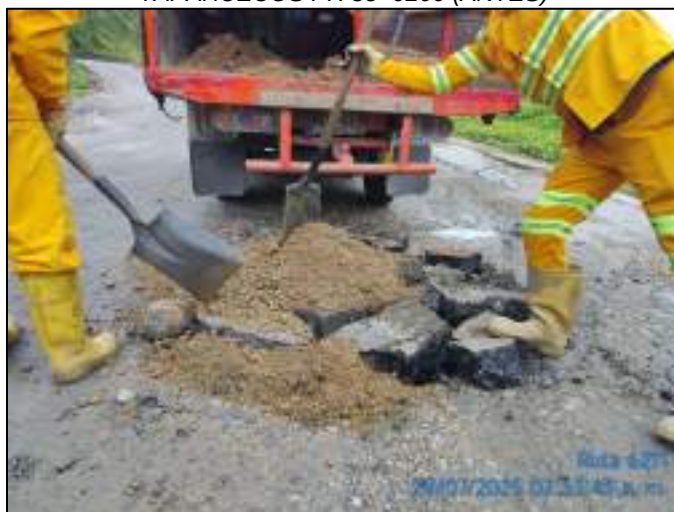
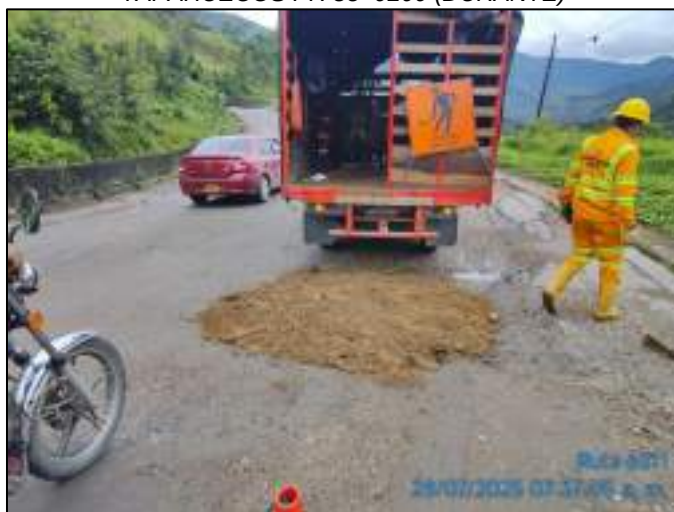
TAPAHUECOS PR 85+0200 (ANTES)

TAPAHUECOS PR 85+0200 (DURANTE)

TAPAHUECOS PR 85+0200 (DESPUÉS)

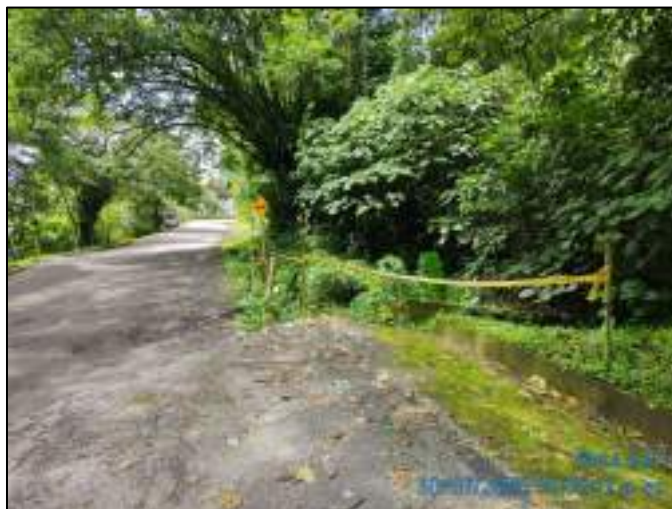
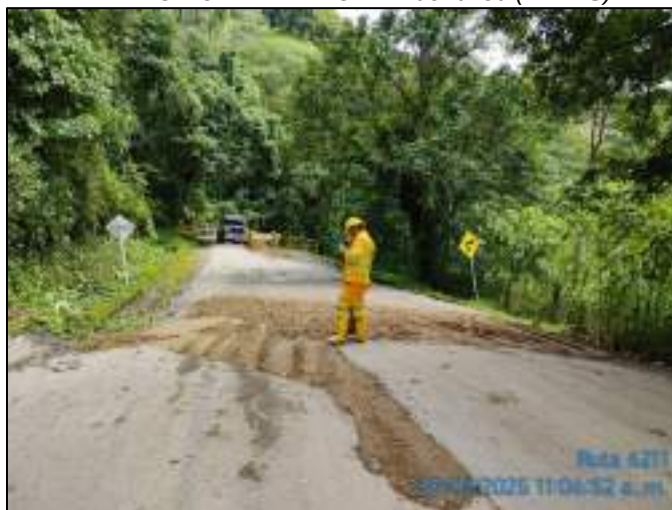
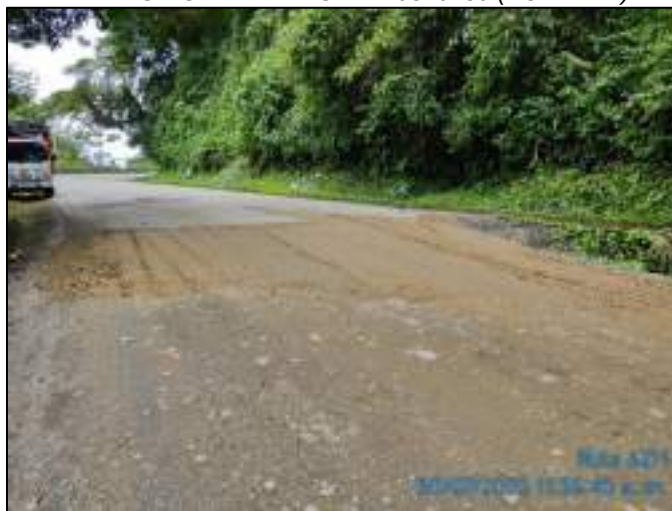
RELENO HUMDIMIENTO PR 103+0250 (ANTES)

RELENO HUMDIMIENTO PR 103+0250 (DURANTE)

RELENO HUMDIMIENTO PR 103+0250 (DESPUÉS)

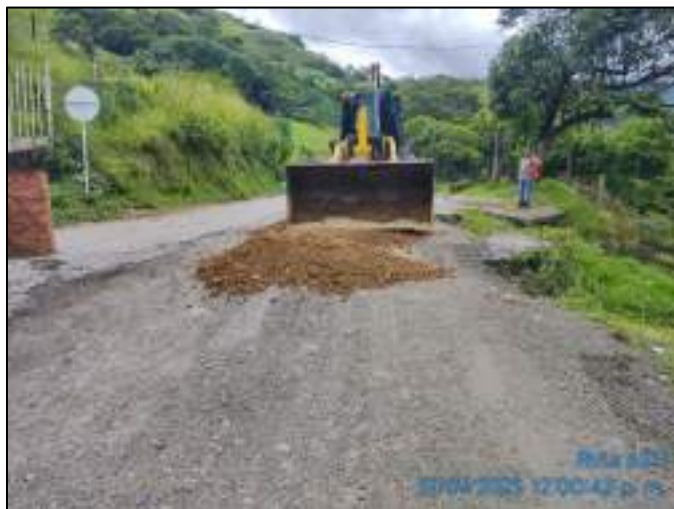
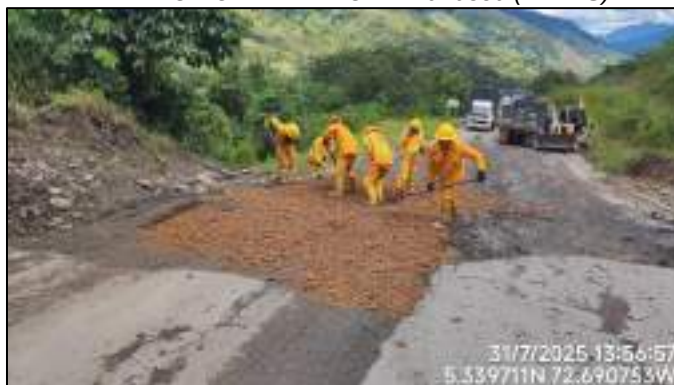
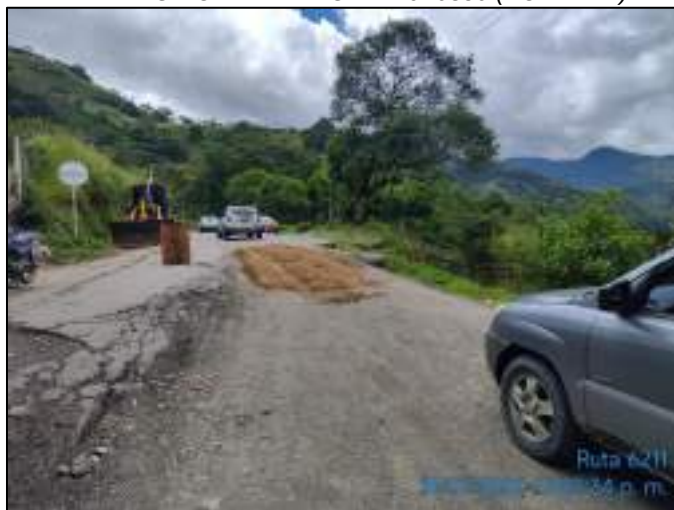
RELLENO HUNDIMIENTO PR 79+0850 (ANTES)

RELLENO HUNDIMIENTO PR 79+0850 (DURANTE)

RELLENO HUNDIMIENTO PR 79+0850 (DESPUÉS)

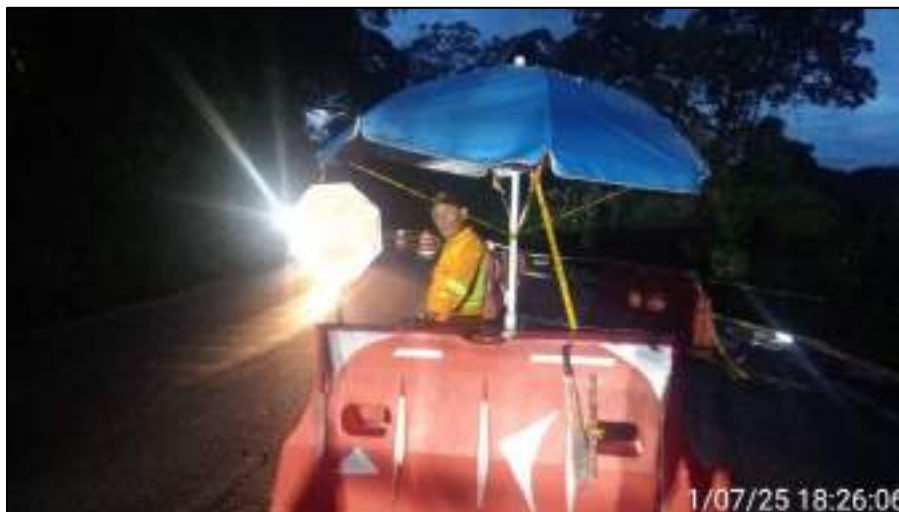
CORTE Y RETIRO DE ARBOL PR 112+0450 TRAMO 6211 (ANTES)

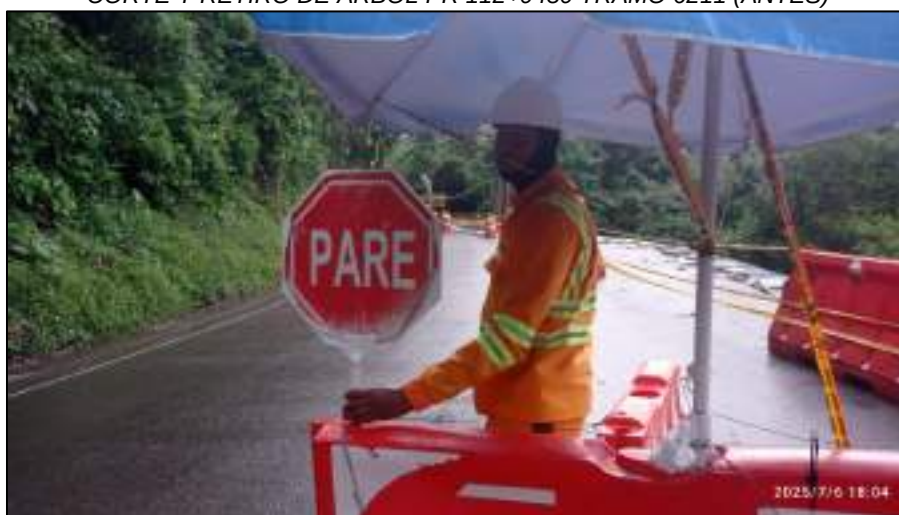
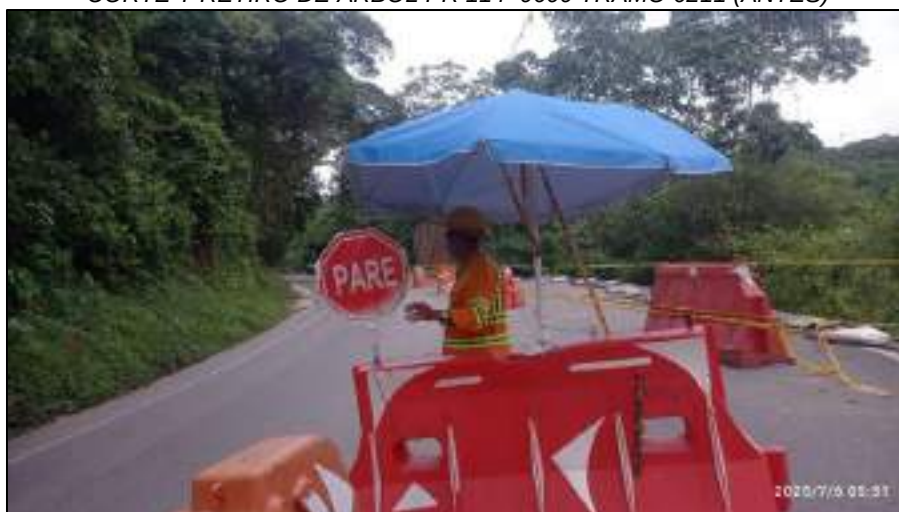
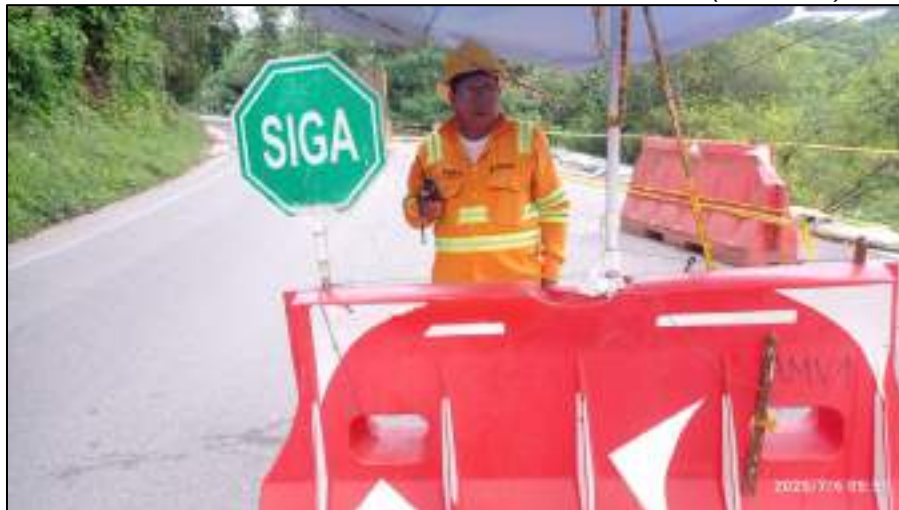
CORTE Y RETIRO DE ÁRBOL PR 114+0600 TRAMO 6211 (ANTES)

CORTE Y RETIRO DE ÁRBOL PR 114+0600 TRAMO 6211 (DURANTE)

CORTE Y RETIRO DE ÁRBOL PR 114+0600 TRAMO 6211 (DESPUÉS)

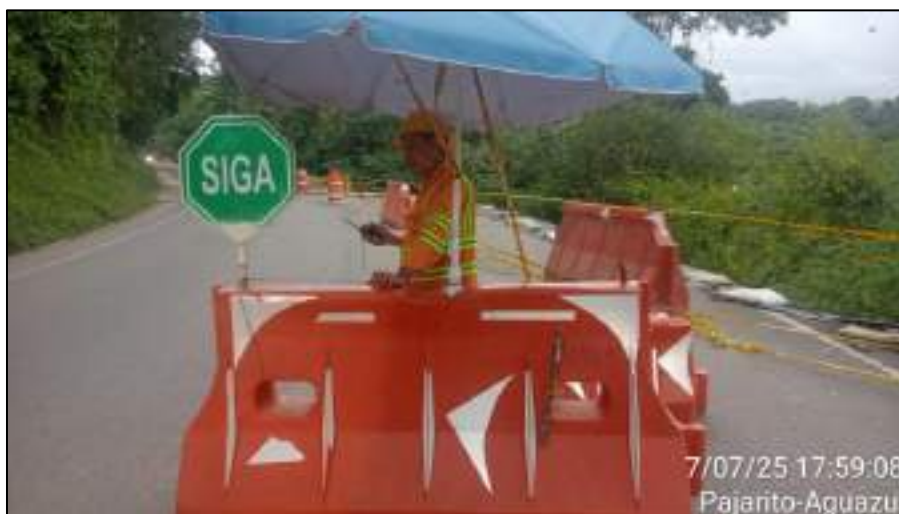
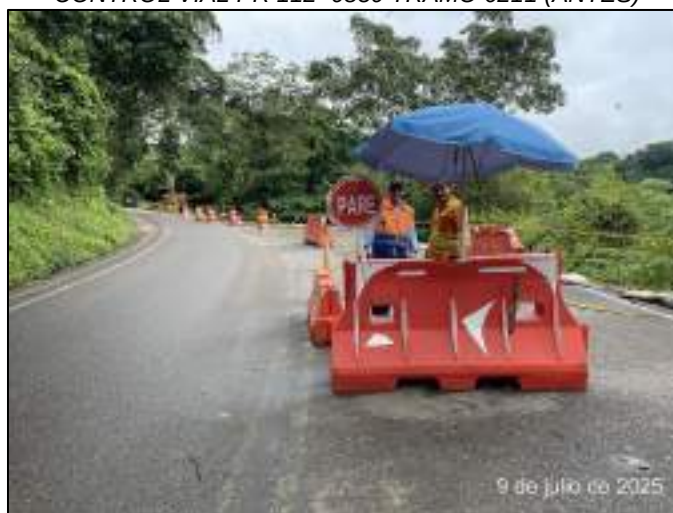
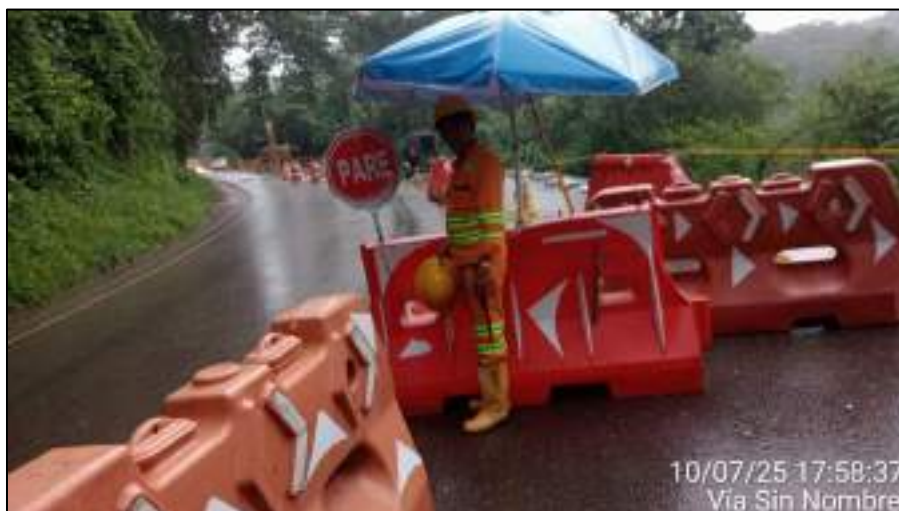
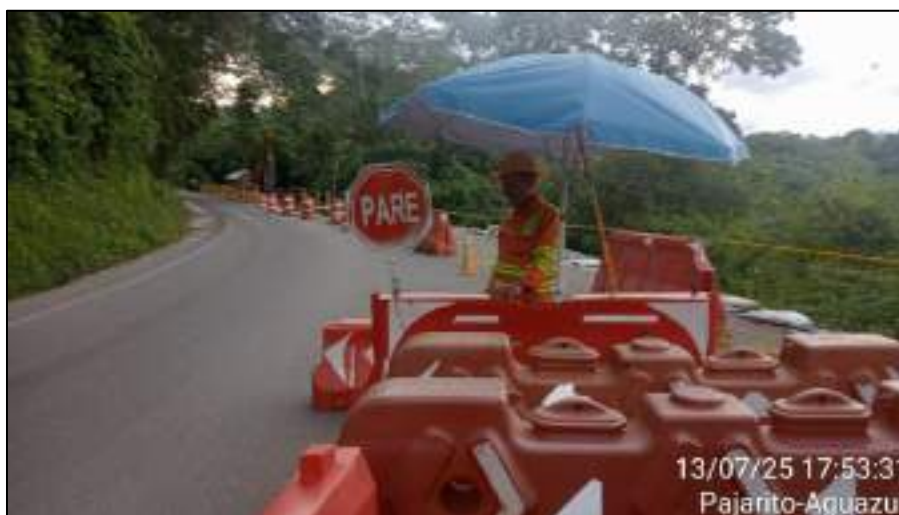
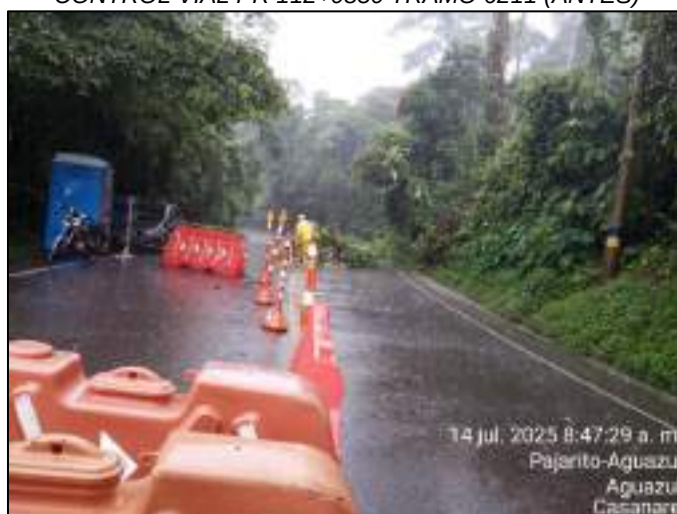
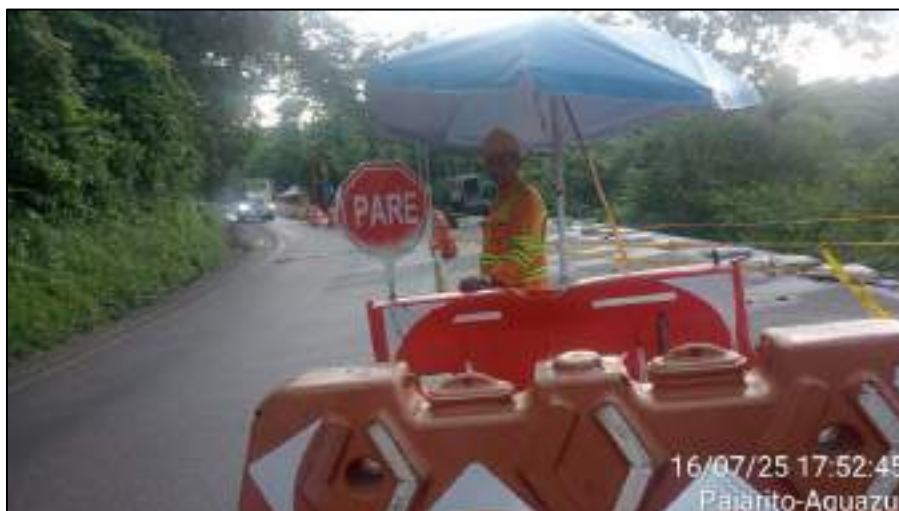
**Pr 112+0850 sector Unete.** Hundimiento calzada costado izquierdo por acción erosiva del río Palmicha en el talud inferior costado izquierdo de la vía. Debido a las intensas lluvias acaecidas en la región, se observó que la banca comenzó a fallar por el costado izquierdo y que su avance fue ganando rapidez, esto hizo necesario que rápidamente se convocara una articulación interinstitucional entre el Instituto Nacional de Vías y Ecopetrol con el objetivo de evitar el colapso total de la banca y mantener habilitado el tránsito vehicular, para tal efecto se realizó una visita conjunta al sitio donde se disponen varias acciones preliminares para mitigación, que serán realizadas por Ecopetrol y con el aval del INVIAS, para recuperar transitabilidad, construirá un trincho con tubería metálica hincada, el instituto se encargará de mantener señalización preventiva y el control del tránsito en ambos extremos de la zona de emergencia.

CONTROL VIAL PR 112+0850 TRAMO 6211 (ANTES)

CONTROL VIAL PR 112+0850 TRAMO 6211 (DURANTE)

CONTROL VIAL PR 112+0850 TRAMO 6211 (DESPUÉS)

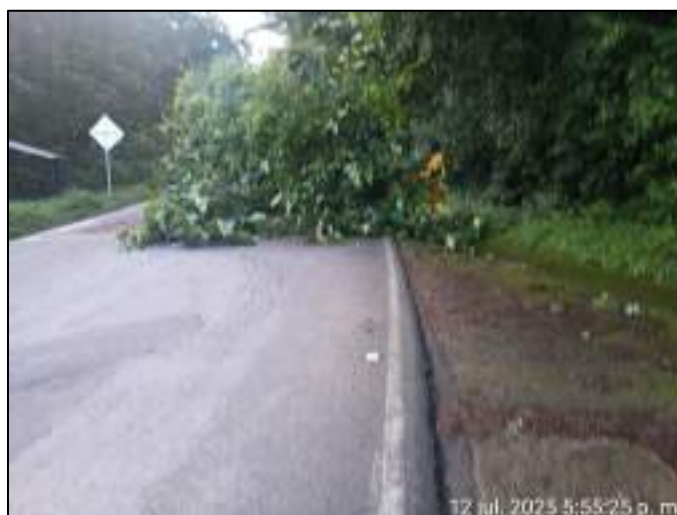
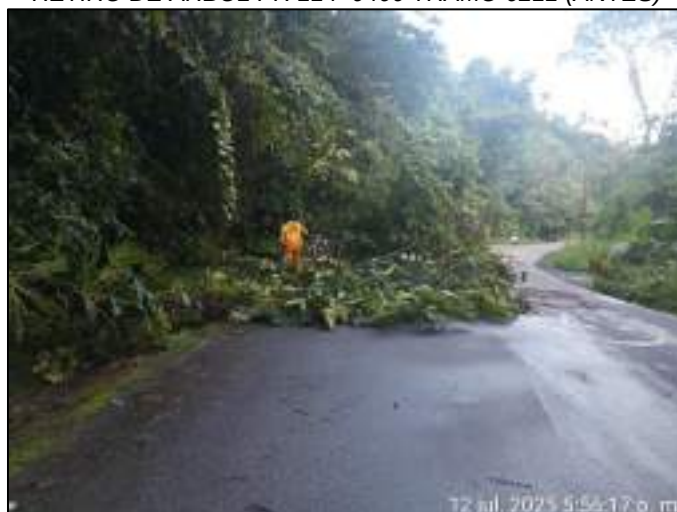
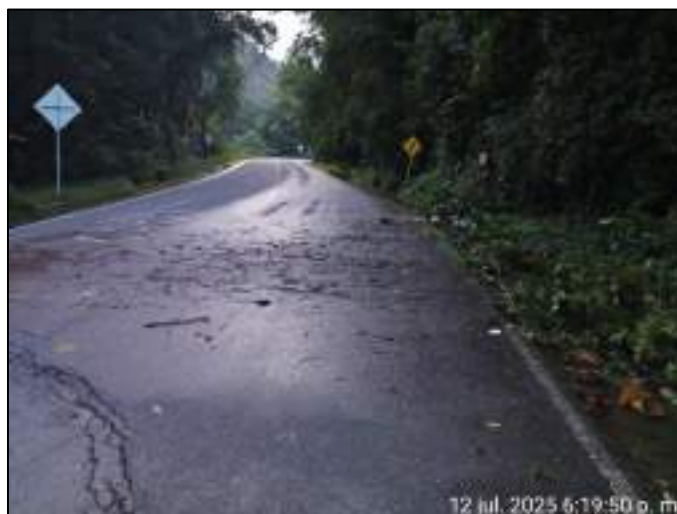
**Sector inestable Pr 114+0400 AL Pr 114+0850.** Presenta socavación talud inferior lado izquierdo por acción erosiva del río Unete, la calzada presenta escalonamientos, fisuras abiertas, socavación en obras y fracturas en alcantarillas, deformaciones y hundimiento, talud superior lado izquierdo presenta movimiento.

RETIRO DE ÁRBOL PR 114+0400 TRAMO 6211 (ANTES)

RETIRO DE ÁRBOL PR 114+0400 TRAMO 6211 (DURANTE)

RETIRO DE ÁRBOL PR 114+0400 TRAMO 6211 (DESPUÉS)

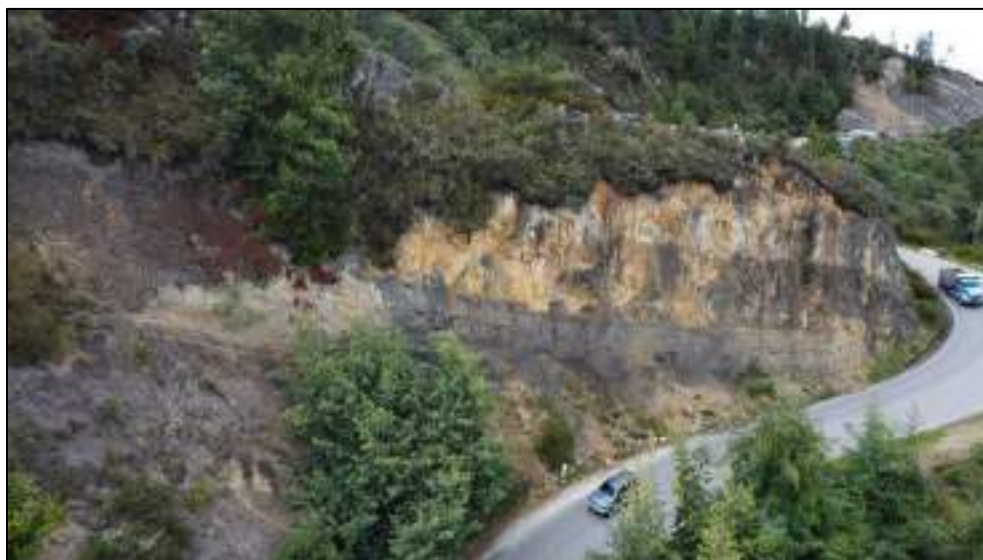
TALUD INESTABLE PR 17+0280

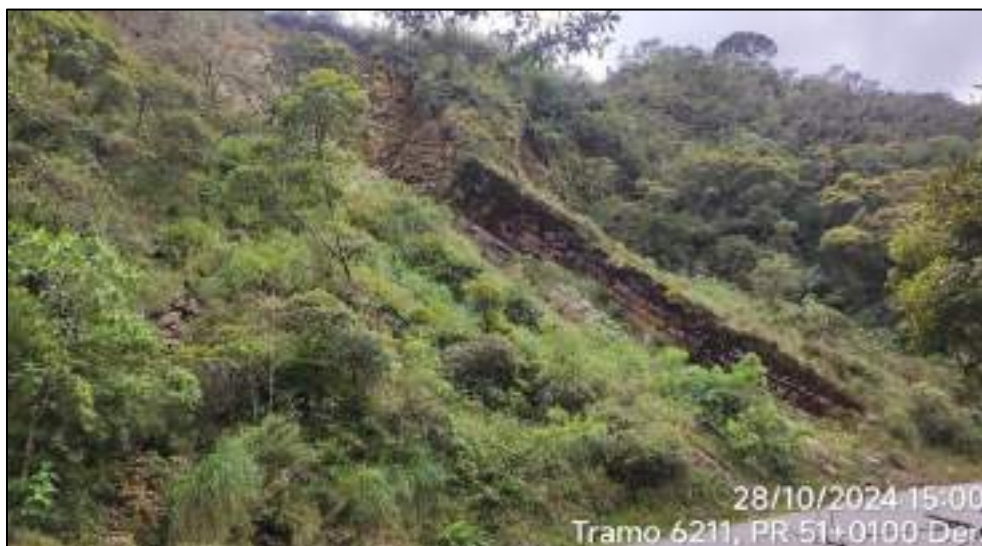
TALUD SUPER INESTABLE COSTADO DERECHO PR 51+0100

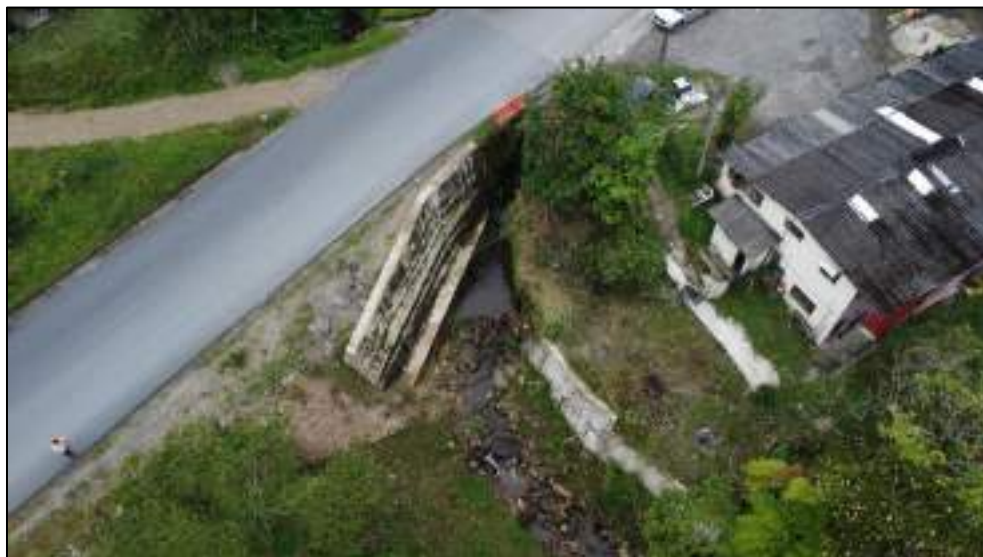
*PERDIDA DE MURO DE ACOMPAÑAMIENTO DE ALCANTARILLA PR 65+0774*

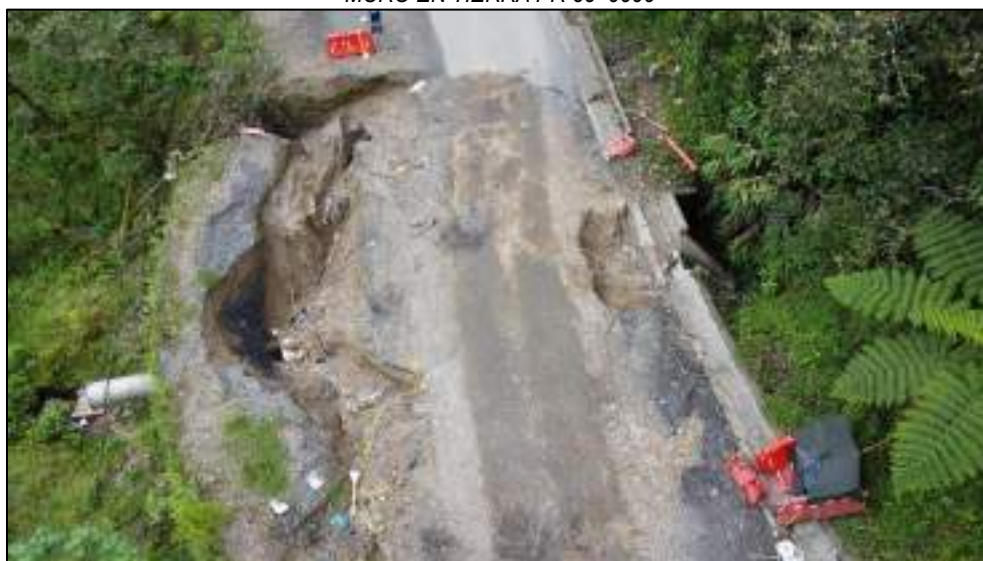
*DESPLAZAMIENTO MURO EN TIERRA PR 66+0000*

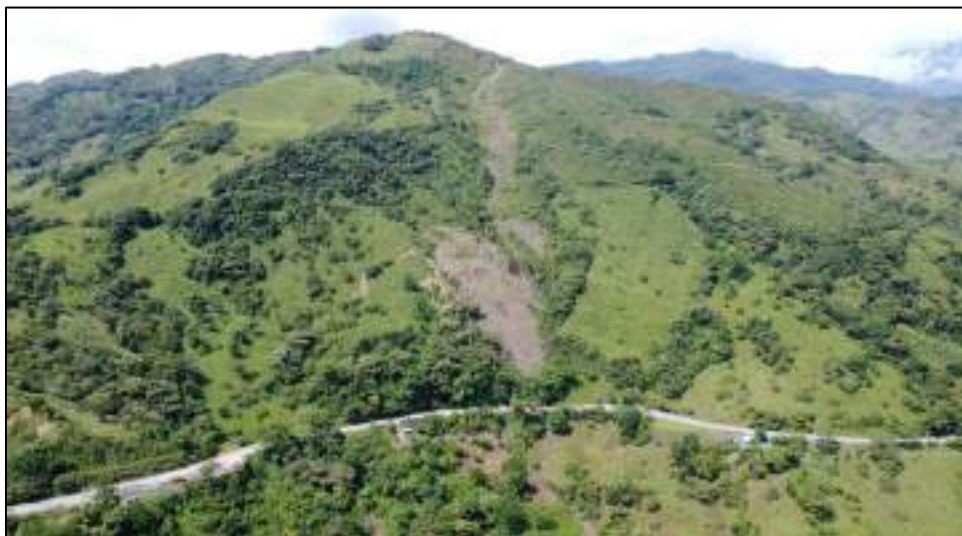
*EROSIÓN DE TALUD SUPERIOR PR 78+0800*

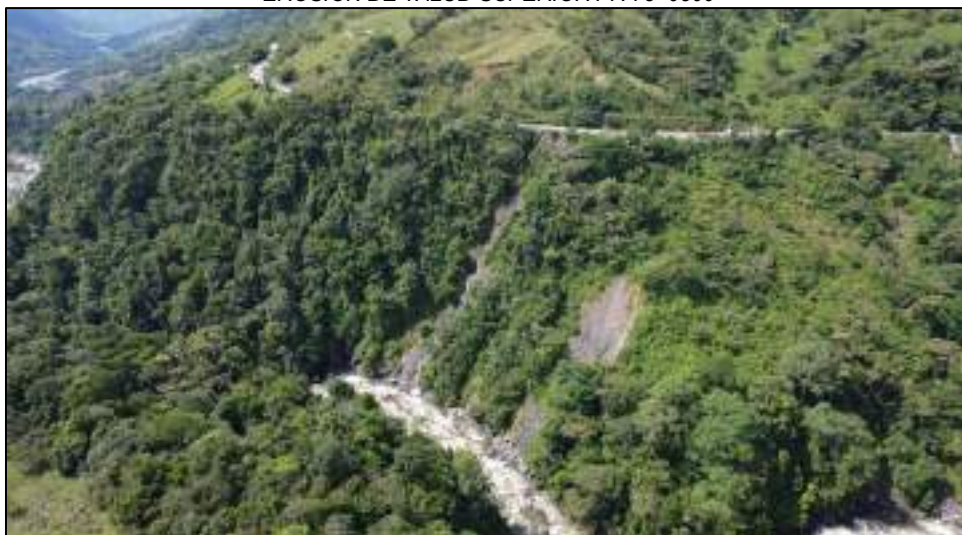
*EROSIÓN DE TALUD INFERIOR PR 79+0100*

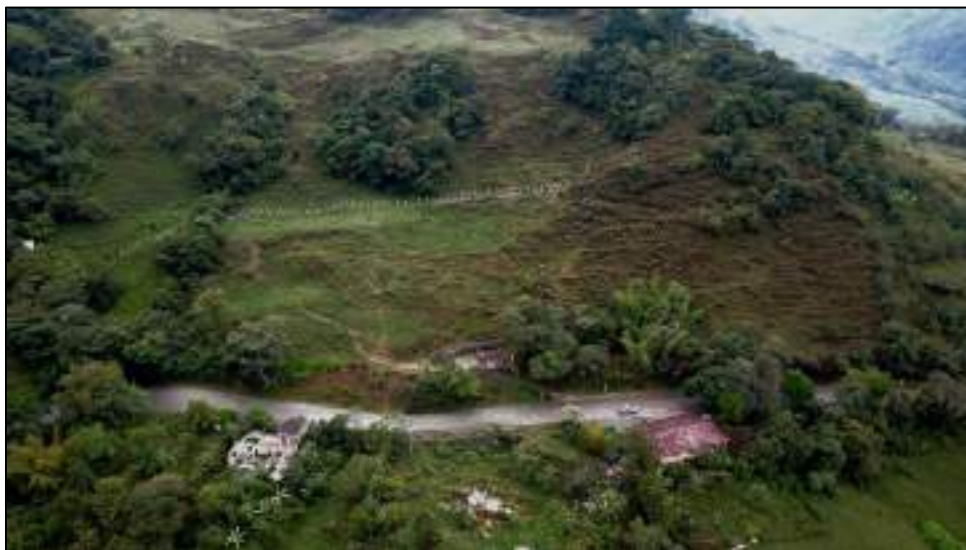
*TALUD SUPERIOR DERECHO INESTABLE. PR 79+0800*

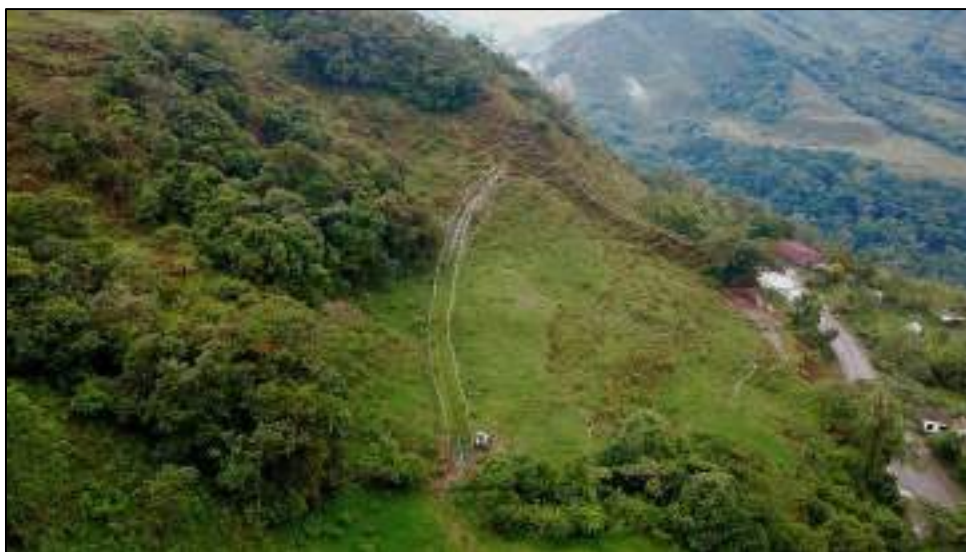
*ESCARPES EN EL TALUD SUPERIOR PR 79+0800*

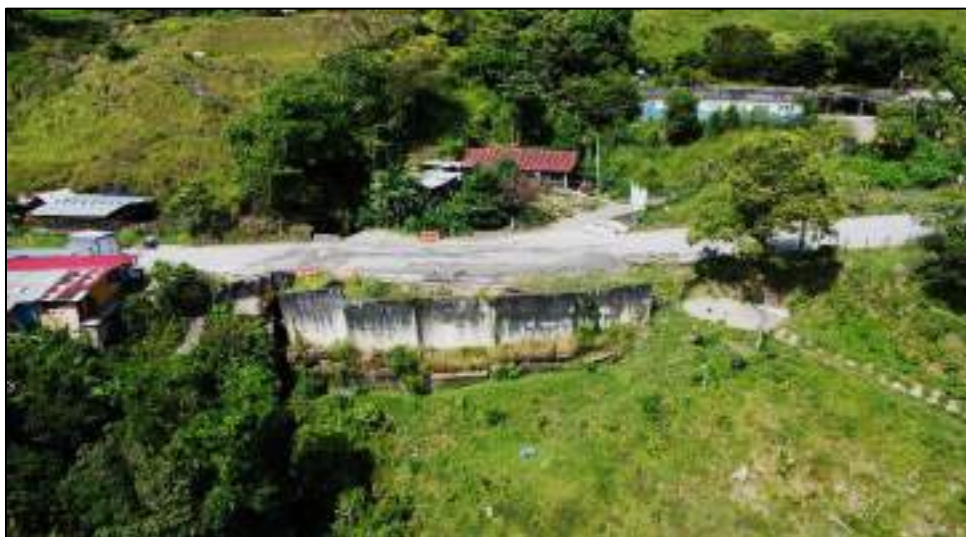
HUNDIMIENTO DE MURO COSTADO IZQUIERDO PR 79+0900

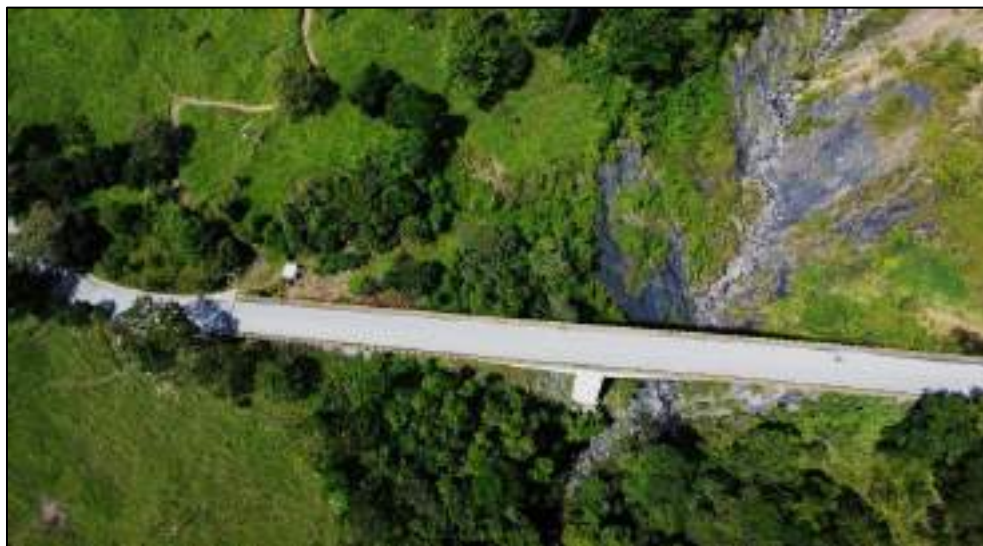
ZONA INESTABLE DE MOVIMIENTO CONTINUO PR 80+0120

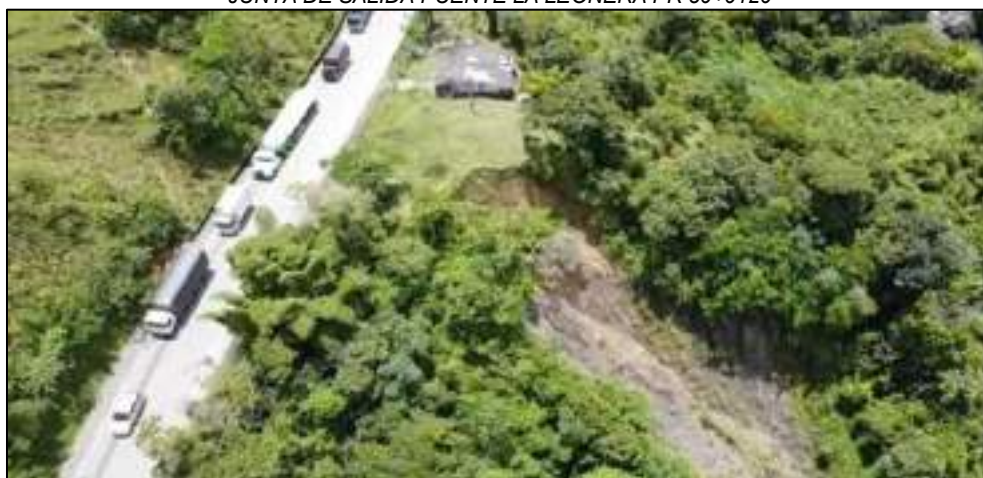
DESIZAMIENTO RALUD INFERIOR PR 80+0250

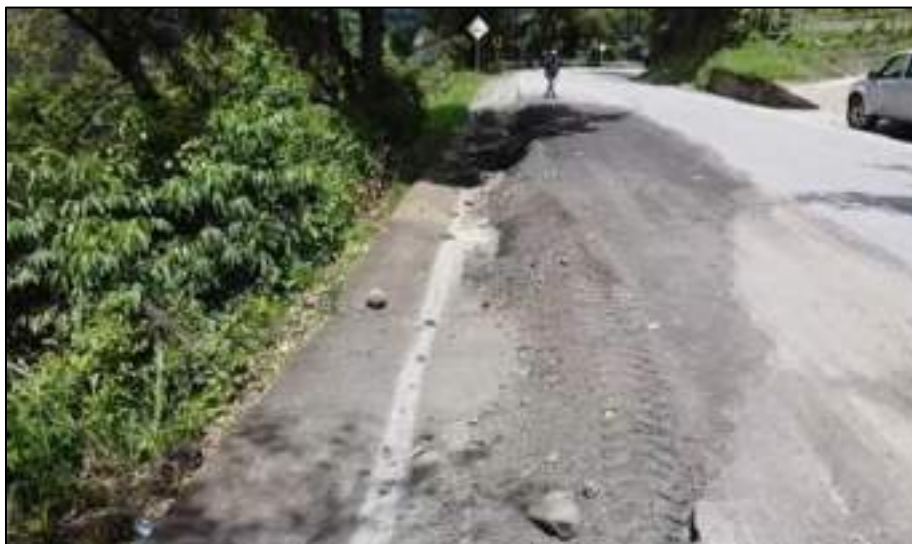
*HUNDIMIENTO CALZADA CARRIL IZQUIERDO PR 80+0900*
