CONTRATO No. 1942 DE 2024

“ADMINISTRACIÓN VIAL DE LAS CARRETERAS NACIONALES A  
CARGO DE LA DIRECCIÓN TERRITORIAL CASANARE, GRUPO  
AMV 1 LOTE 4”.

INFORME MENSUAL N° 14 DE ADMINISTRACIÓN VIAL

PERIODO: 1 al 31 DE JULIO DE 2025

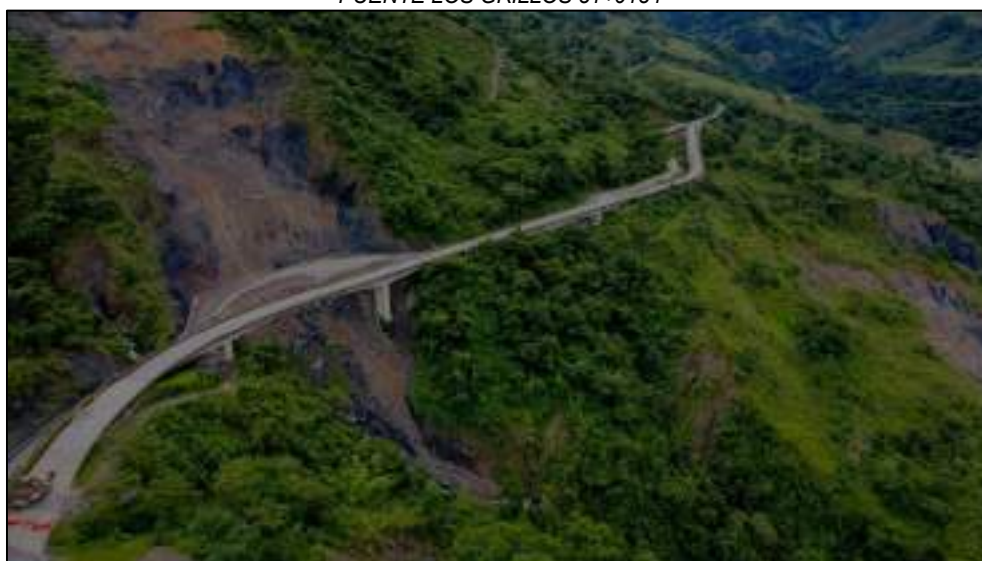
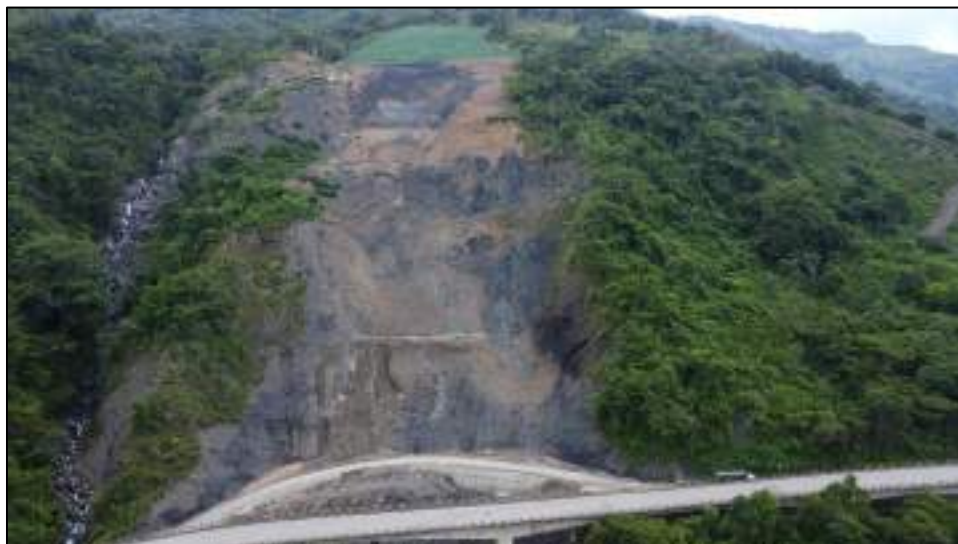
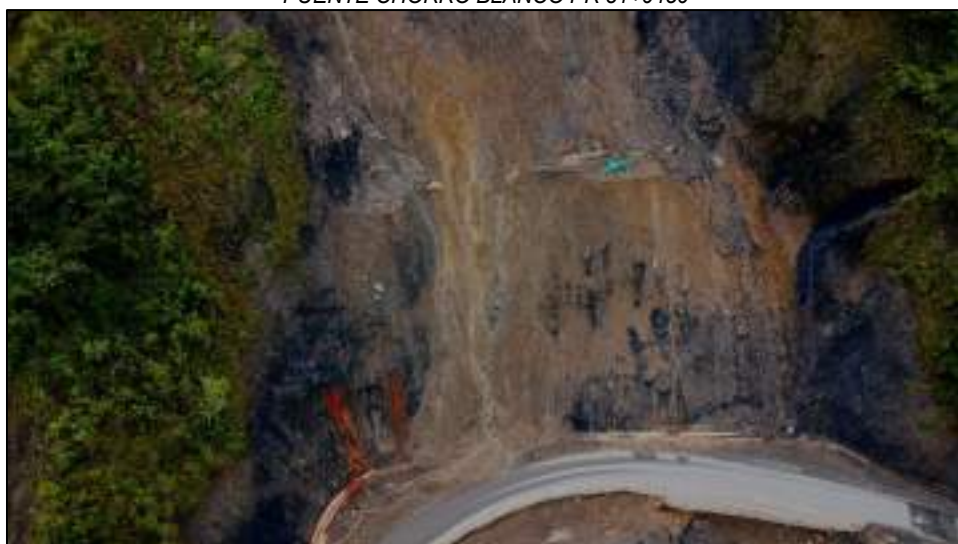
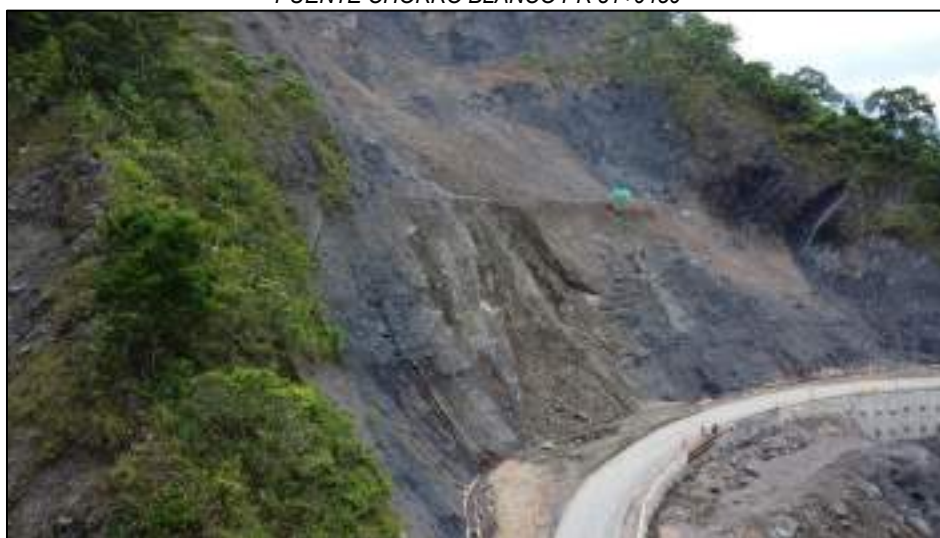
*PUENTE CHORRO BLANCO PR 81+0450*

4. La condición estructural y del entorno del puente Chorro Blanco es crítica, actualmente la estructura presenta importantes efectos debido a la acción del desplazamiento en masa del terreno, se observan fisuras en la viga cajón y en el tablero, además de la posible falla de los torones de tensionamiento. Actualmente existe restricción del tránsito en este punto (mediante las dos resoluciones antes mencionadas) para la circulación de todo tipo de vehículo, peatones y semovientes, ya se ejecutaron los contratos 3015-2024, de obra, y 3192-2024 con los que se construyó la vía alterna para restablecer la movilidad.

5. Se suspendieron los topes sísmicos del puente Chorro Blanco para independizarlo de la estructura de Puente Nuevo. El movimiento del terreno donde se encuentra el apoyo común a los dos puentes está ocasionando un movimiento del estribo común hacia el río Cusiana y hacia la quebrada Los Grillos, el cual hace que por los topes sísmicos se transmitan esfuerzos de tensión y rotación a la viga 1 del puente Chorro Blanco para los cuales no está diseñada la estructura. Estos esfuerzos adicionales pueden ocasionar la falla de las vigas 1 y 2 del puente Chorro Blanco.

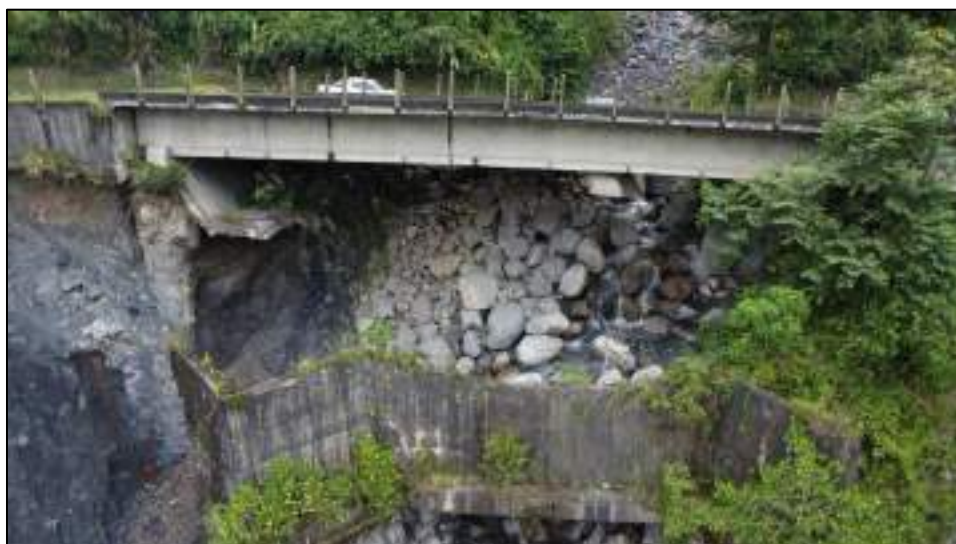
1. La vía presenta 3 puentes colapsados: Molinera, La Orquídea, Grillos y afectación estructural en Quebrada Negra; estas son 4 estructuras con las que ya no cuenta la vía y las cuales, a la fecha, para mantener la transitabilidad, han sido sustituidos por puentes metálicos, esto en el caso de la Molinera, y en el sector Los Grillos por una combinación entre paso por variante y puentes metálicos.
2. Es conocido por el Invias la condición de la zona crítica entre Curisí y Pajarito, dentro de la cual se encuentran estos puentes ya fallados y otros como La Leonera, que presenta una condición de riesgo dado el movimiento del terreno en ambos extremos que puede llevar a una afectación grave de esta estructura.

PUENTE LA MOLINERA 82+0500 (COLAPSADO)

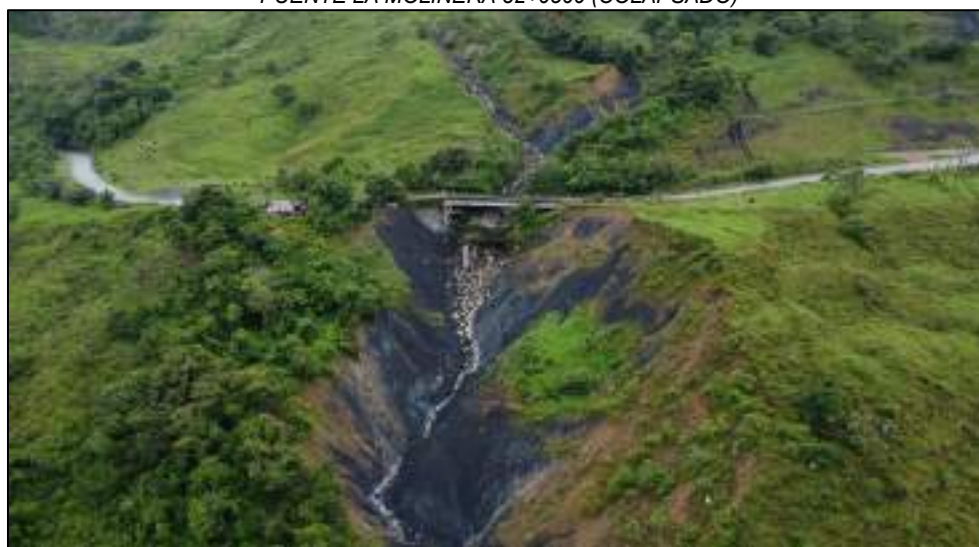
REMOCIÓN EN MASA AGUAS ABAJO PUENTE LA MOLINERA 82+0500 (COLAPSADO)

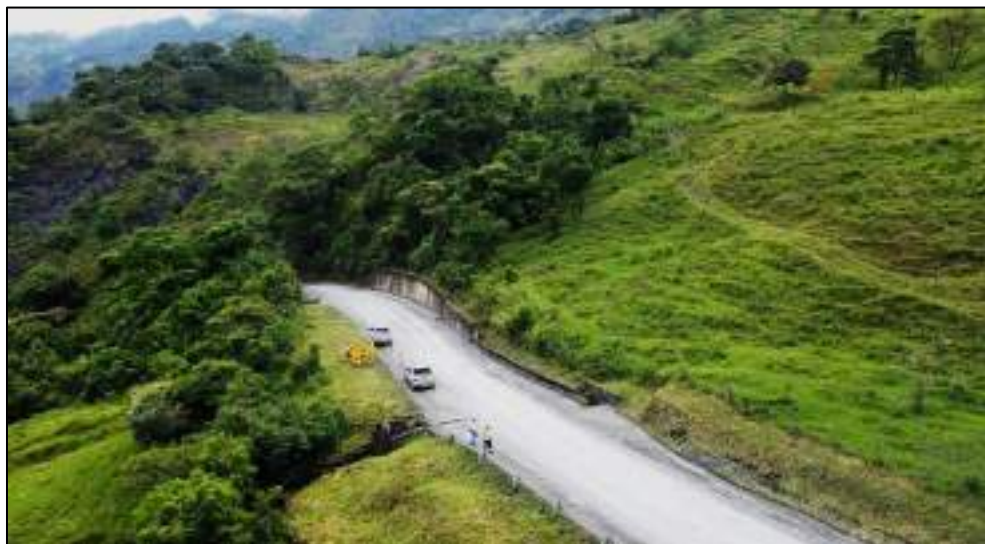
*AFECCIÓN MURO DE CONTENCIÓN POR EMPUJE DEL TERRENO TALUD SUPERIOR PR 82+0650*

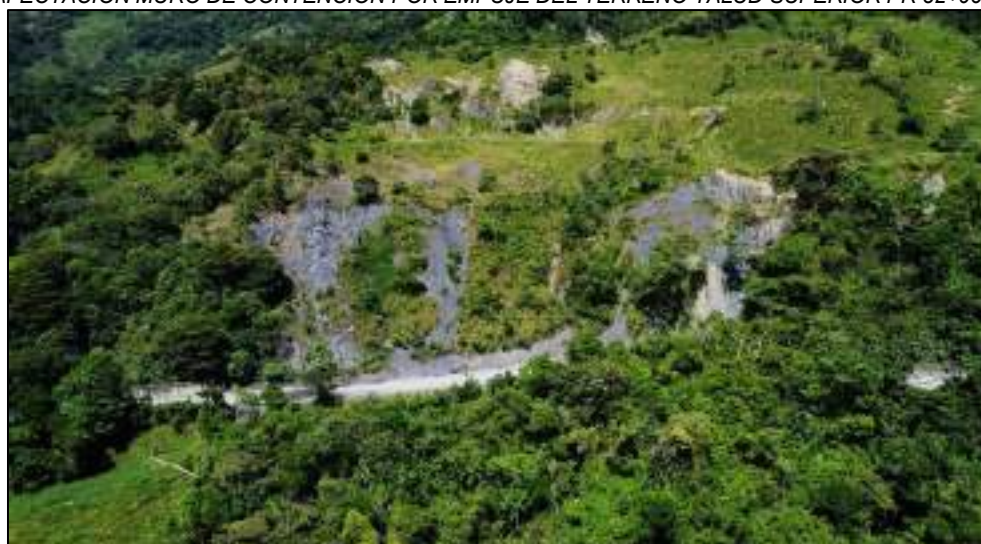
*ESCARPE TALUD SUPERIOR PR 82+0900*

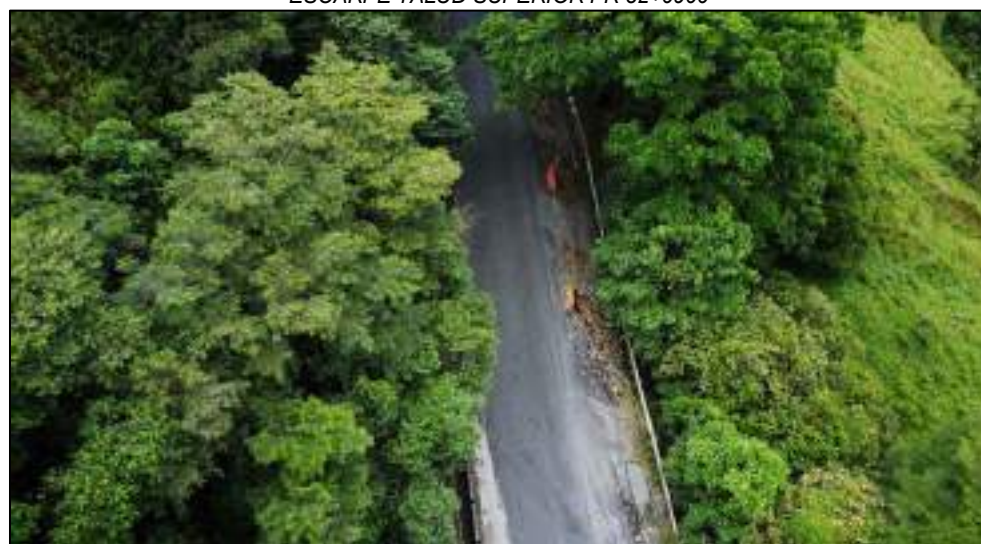
*HUNDIMIENTO POR PERDIDA DE BANCA PR 83+0100*

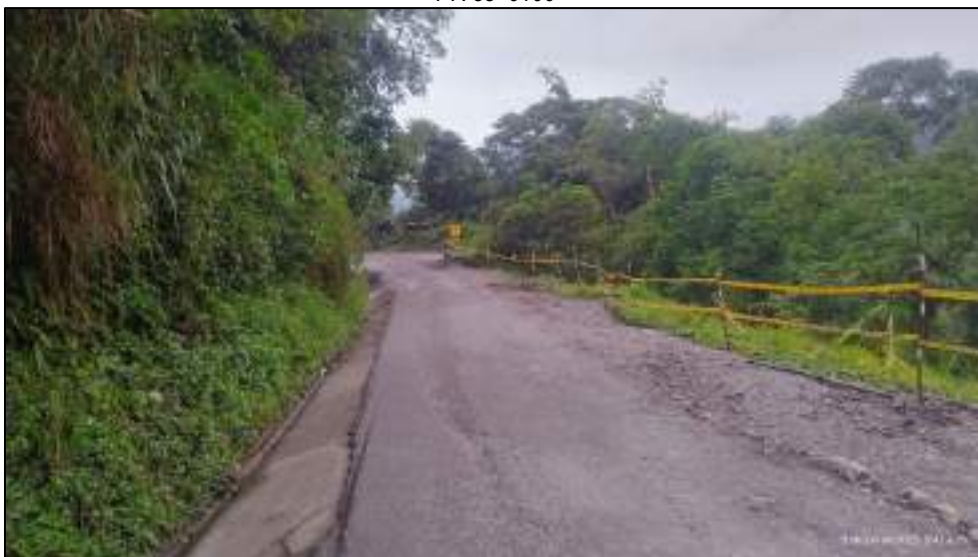
HUNDIMIENTO DE CALZADA PR 83+0200

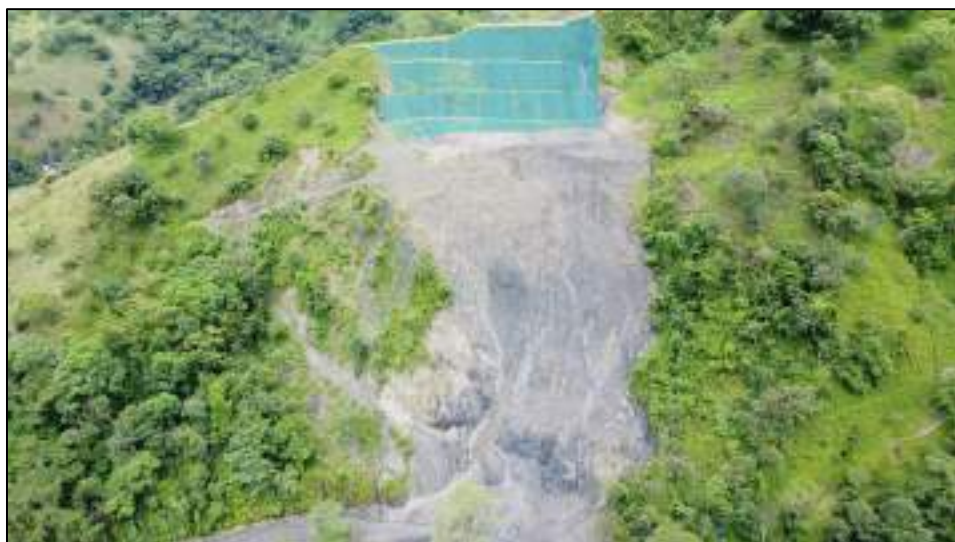
TALUD INESTABLE PR 83+0600

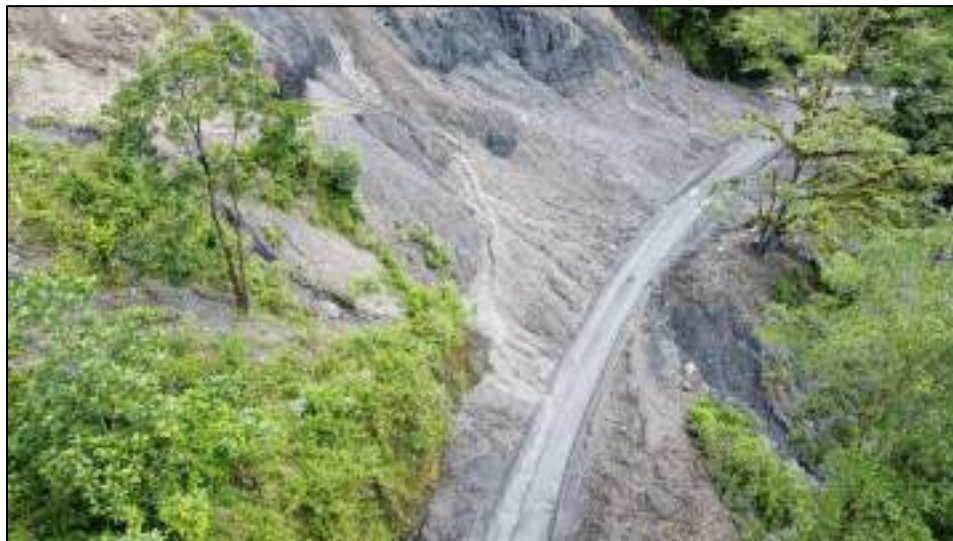
TALUD INESTABLE PR 83+0600

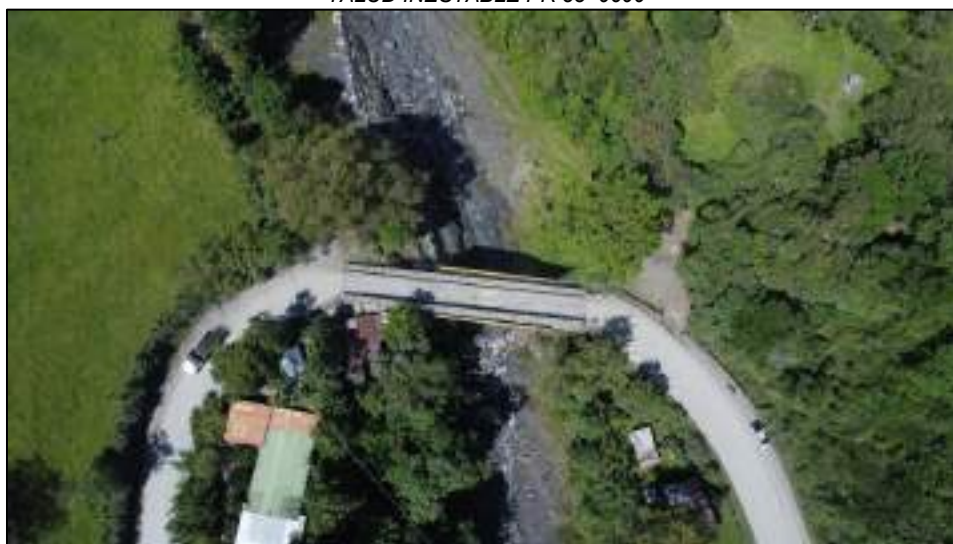
EROSIÓN Y SOCAVACIÓN DE LAS MARGENES DE LA QUEBRADA PR 84+0231

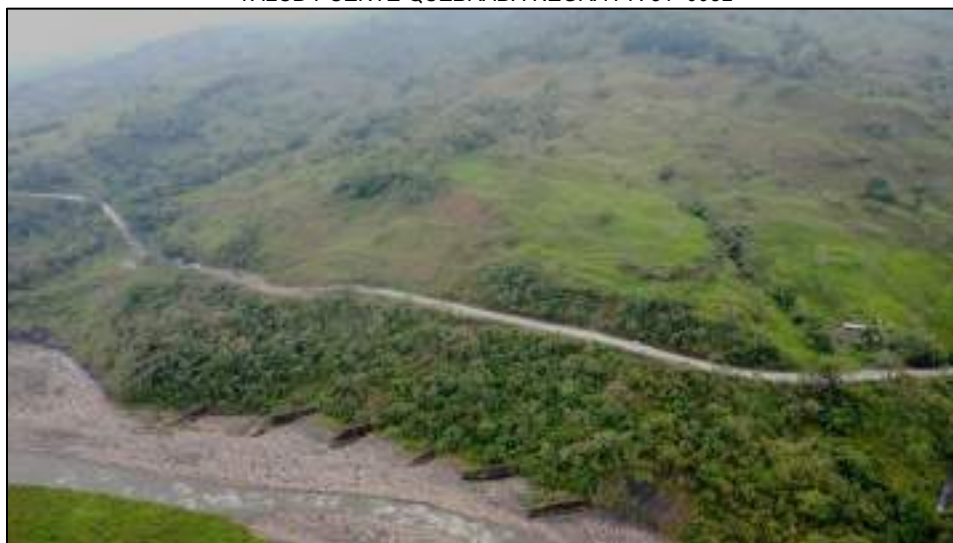
SE APRECIA LA ZONA DE INESTABILIDAD ENTRE EL PR 84+0500 AL PR 85+0450

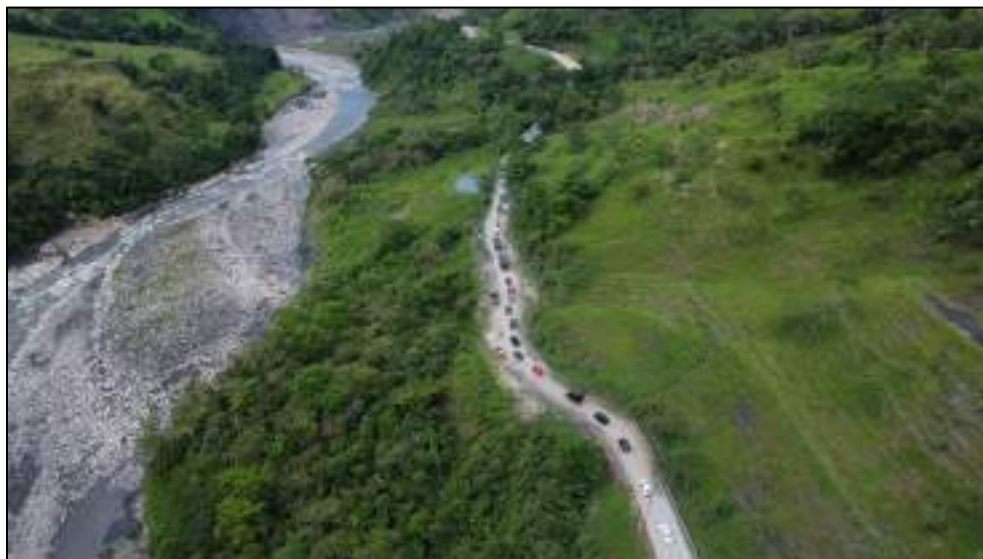
*HUNDIMIENTO PR 85+0000*

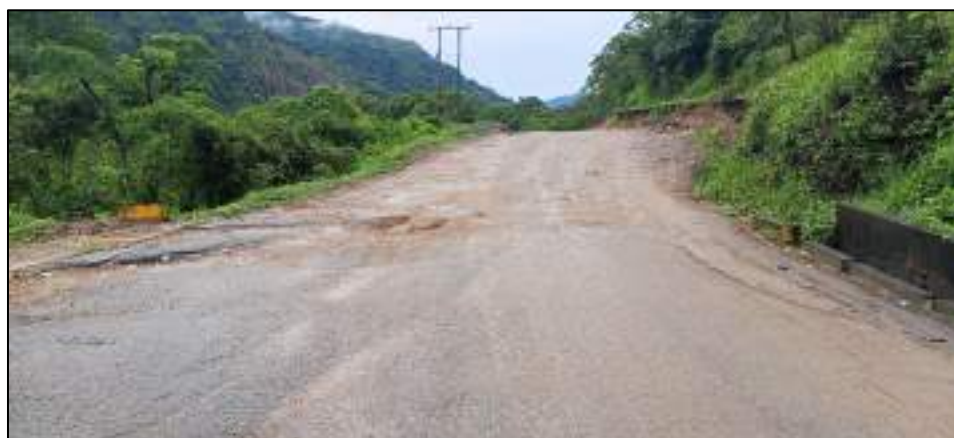
*PERDIDA DE BANCA PR 85+0350*

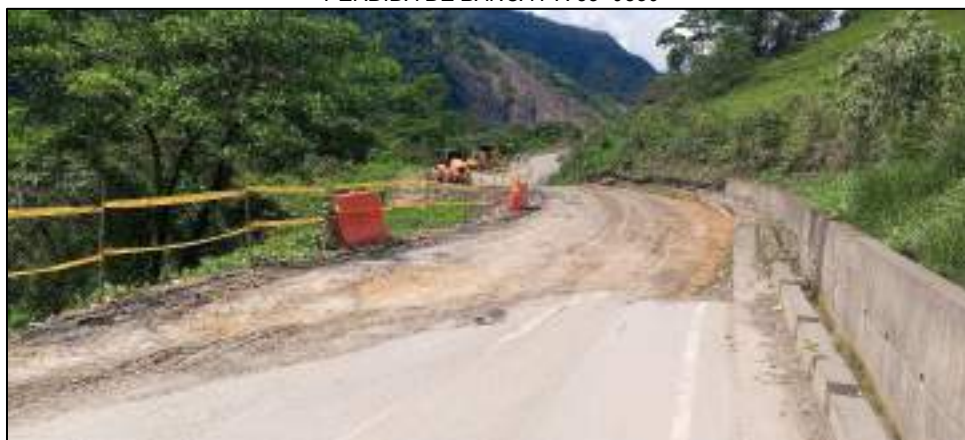
*HUNDIMIENTO PR 85+0000*

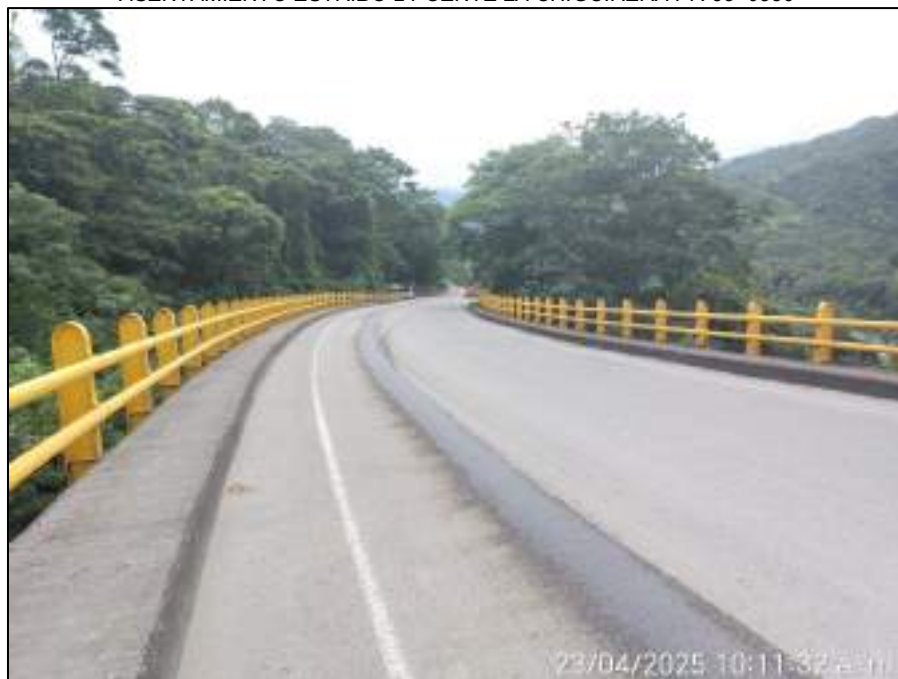
PUENTE LA CHIGUIRERA PR 85+0536

Pasando del Pr 85+0450. se observan fisuras, grietas, hundimiento, afectación en una obra de drenaje y en la zona próxima al acceso norte del puente la Chigüirera.

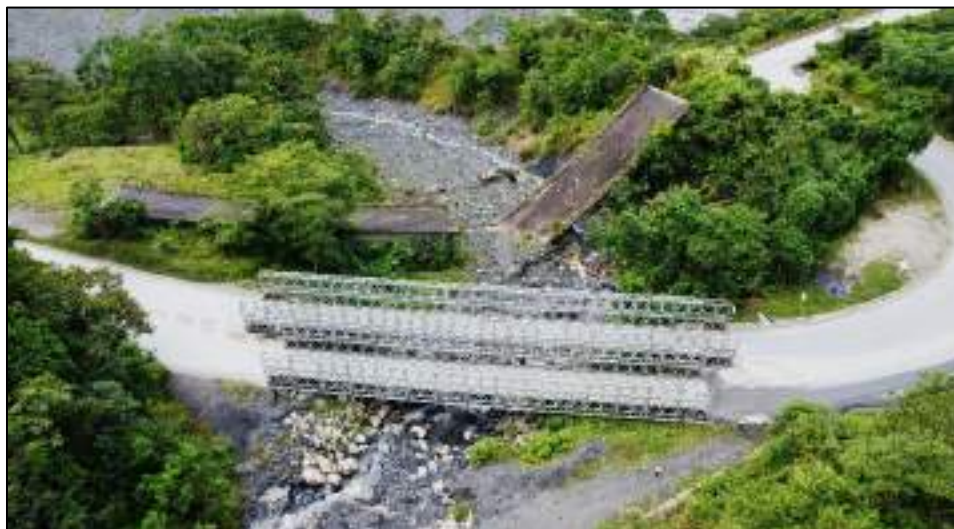
ZONA INESTABLE PUENTE ORQUIDEA PR 86+0400

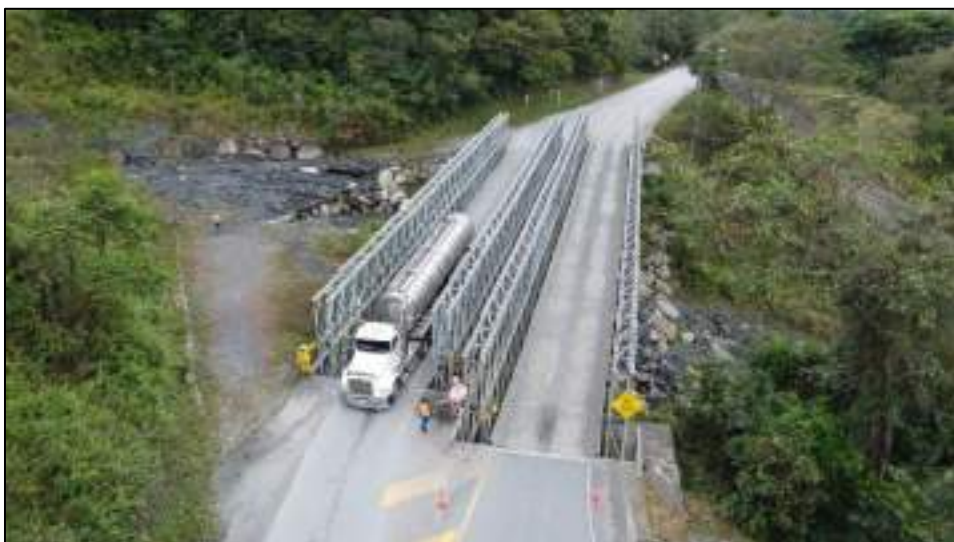
ZONA INESTABLE PUENTE ORQUIDEA PR 86+0400

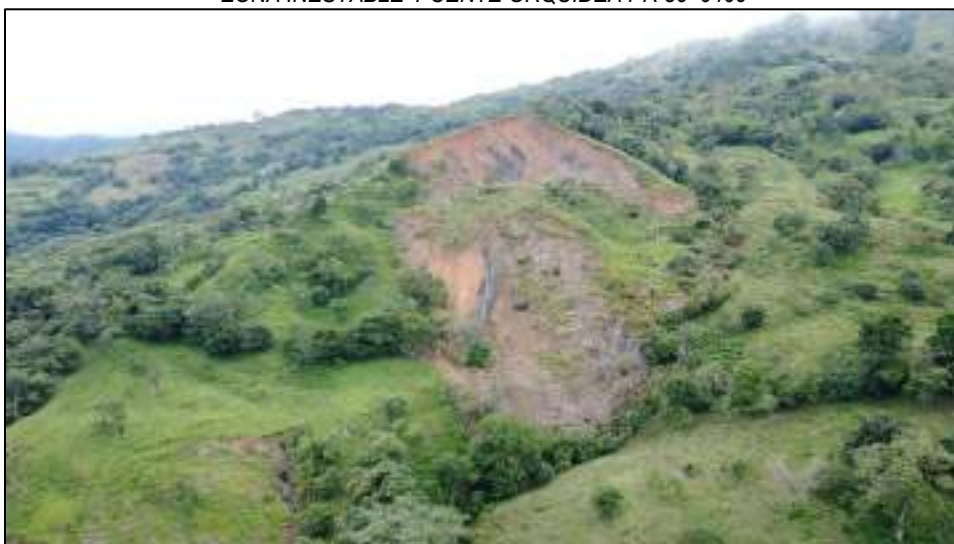
ZONA INESTABLE SECTOR ORQUÍDEA PR 86+0400

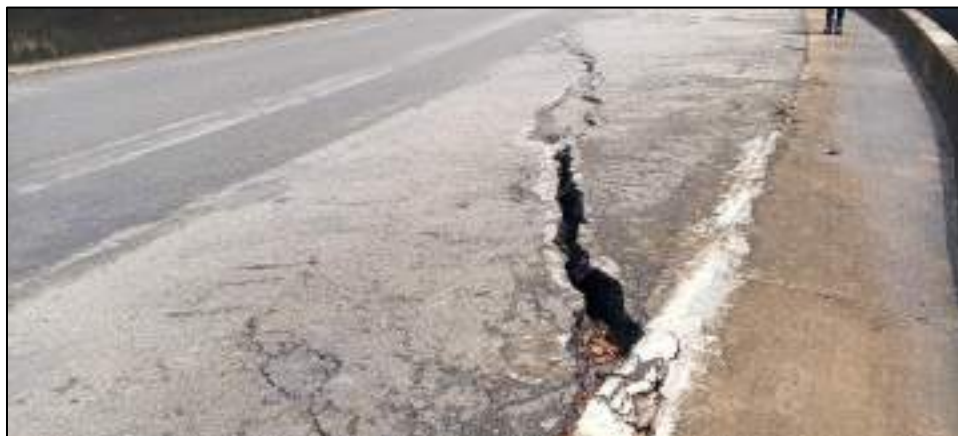
*FISURA POR HUNDIMIENTO EN LA CALZADA PR 86+1013*

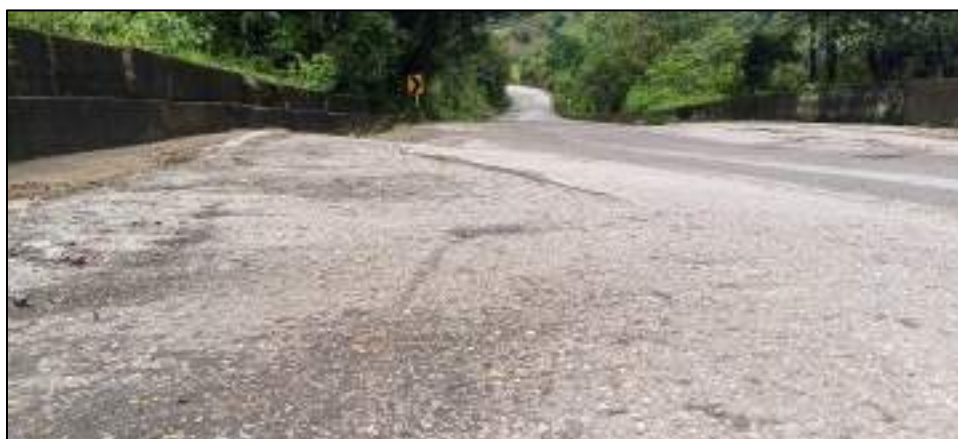
*HUNDIMIENTO CARRIL DERECHO PR 86+1013*

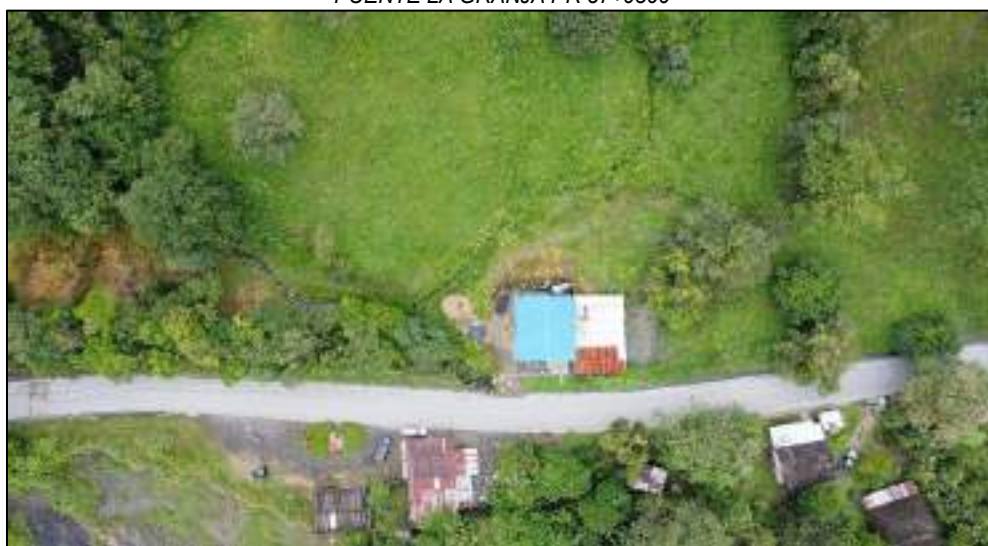
ZONA INESTABLE 88+0050

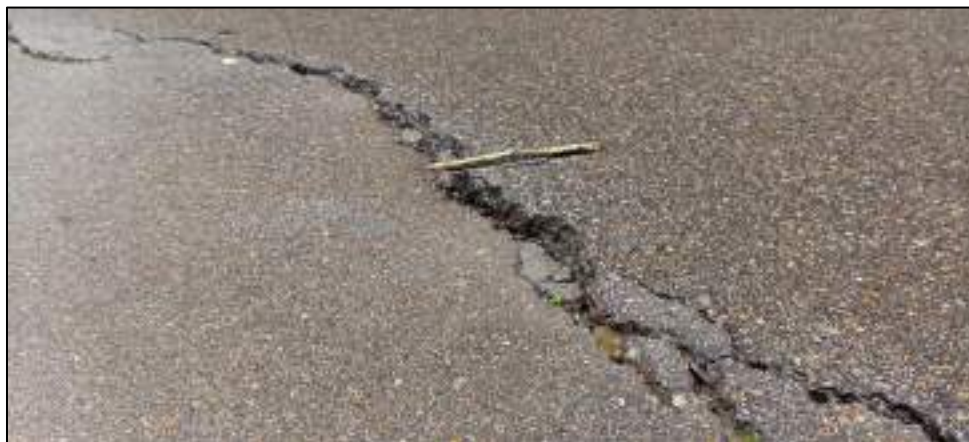
*FISURAS EN CAPA DE RODADURA PR 97+0790*

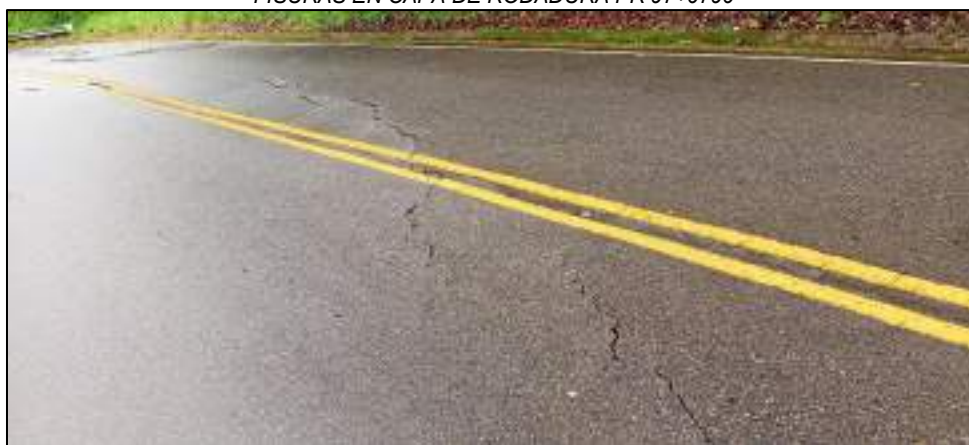
*FISURAS EN CAPA DE RODADURA PR 97+0790*

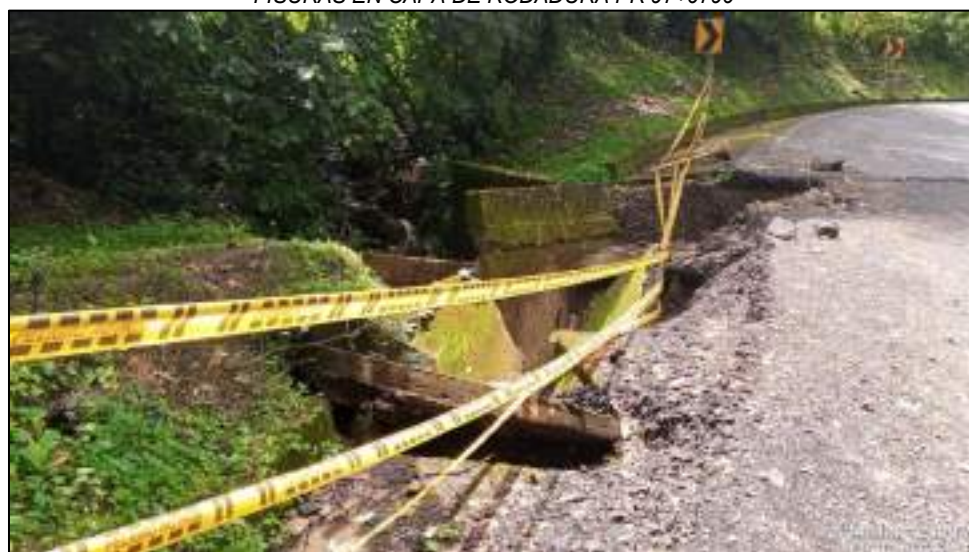
**Pr 103+0240:** sector crítico que presenta un proceso de movimiento en masa, la calzada presenta hundimiento en un tramo de aproximadamente 60 metros y fisuras abiertas. Debido a los periodos intensos de lluvia, hay saturación del suelo y filtración del agua, debido a la reactivación de la condición de falla, también se observa afectación en cuneta y alcantarilla.

*HUNDIMIENTO CALZADA, AFECTACIÓN DE OBRA DE DRENAJE PR 103+0200*

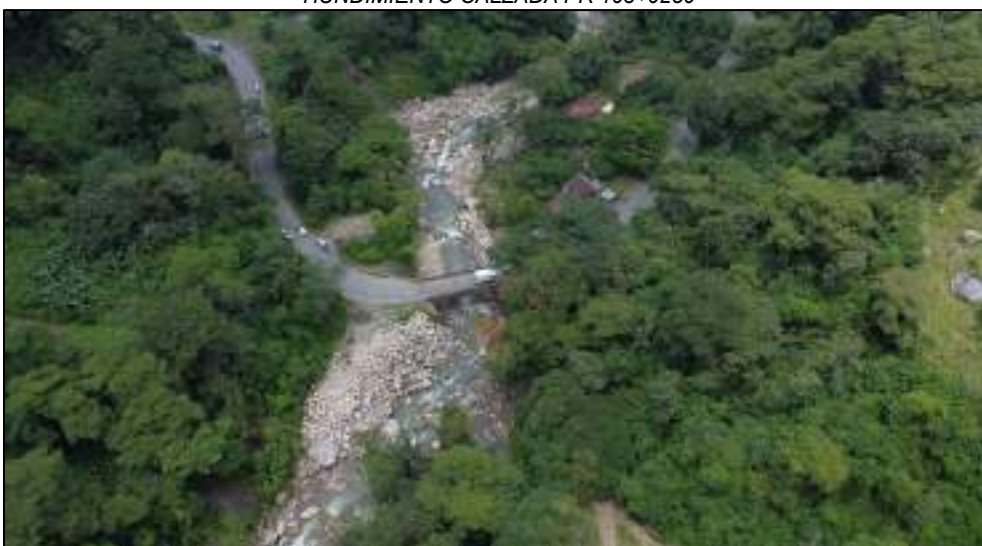
*EROSIÓN Y DESLIZAMIENTO AGUAS ARRIBA PUENTE LA CHICHACA 103+0692*

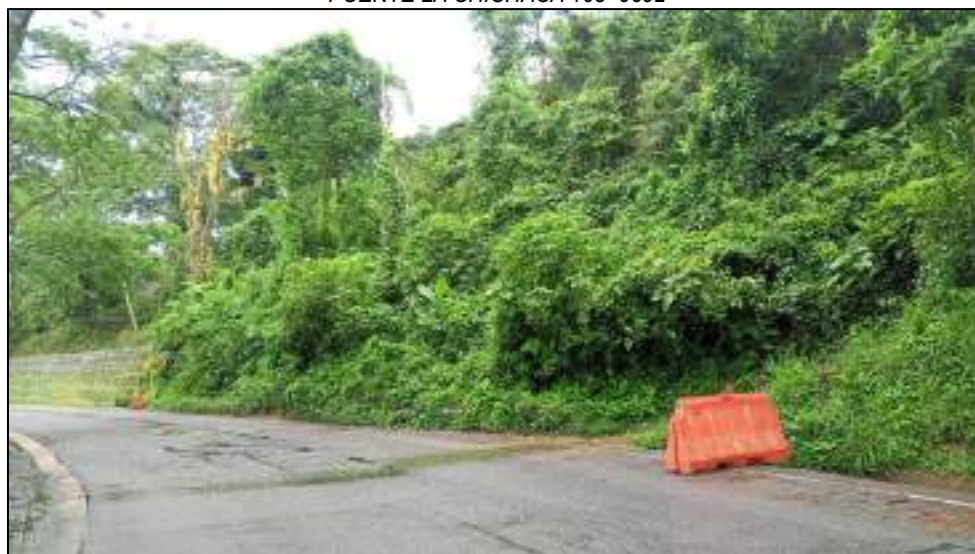
TALUD INESTABLE PR 105+0000

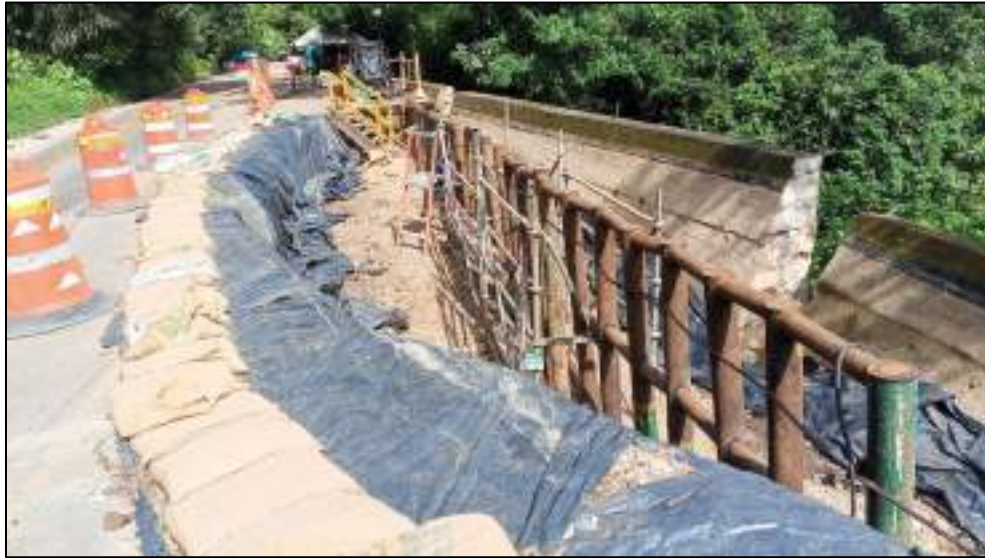
**Pr 112+0850 sector Unete.** Hundimiento calzada costado izquierdo por acción erosiva del río Palmicha en el talud inferior costado izquierdo de la vía. Debido a las intensas lluvias acaecidas en la región, se observó que la banca comenzó a fallar por el costado izquierdo y que su avance fue ganando rapidez, esto hizo necesario que rápidamente se convocara una articulación interinstitucional entre el Instituto Nacional de Vías y Ecopetrol con el objetivo de evitar el colapso total de la banca y mantener habilitado el tránsito vehicular, para tal efecto se realizó una visita conjunta al sitio donde se disponen varias acciones preliminares para mitigación, que serán realizadas por Ecopetrol y con el aval del INVIAS, para recuperar transitabilidad, construirá un trincho con tubería metálica hincada, el instituto se encargará de mantener señalización preventiva y el control del tránsito en ambos extremos de la zona de emergencia.

PERDIDA DE BANCA PR 112+0850

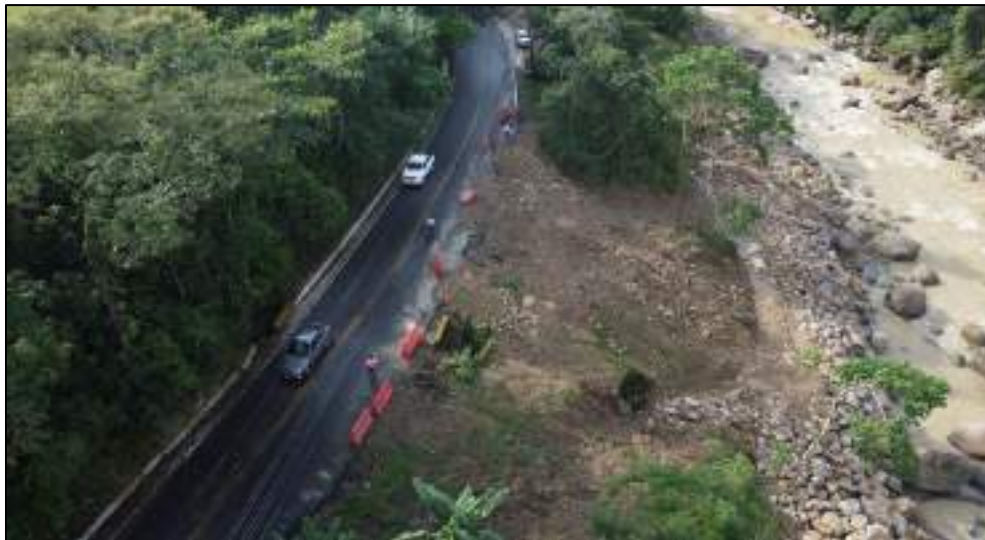
**Sector inestable Pr 114+0400 AL Pr 114+0850.** Presenta socavación talud inferior lado izquierdo por acción erosiva del río Unete, la calzada presenta escalonamientos, fisuras abiertas, socavación en obras y fracturas en alcantarillas, deformaciones y hundimiento, talud superior lado izquierdo presenta movimiento.

ZONA INESTABLE MOVIMIENTO EN MASA PR 114+0400

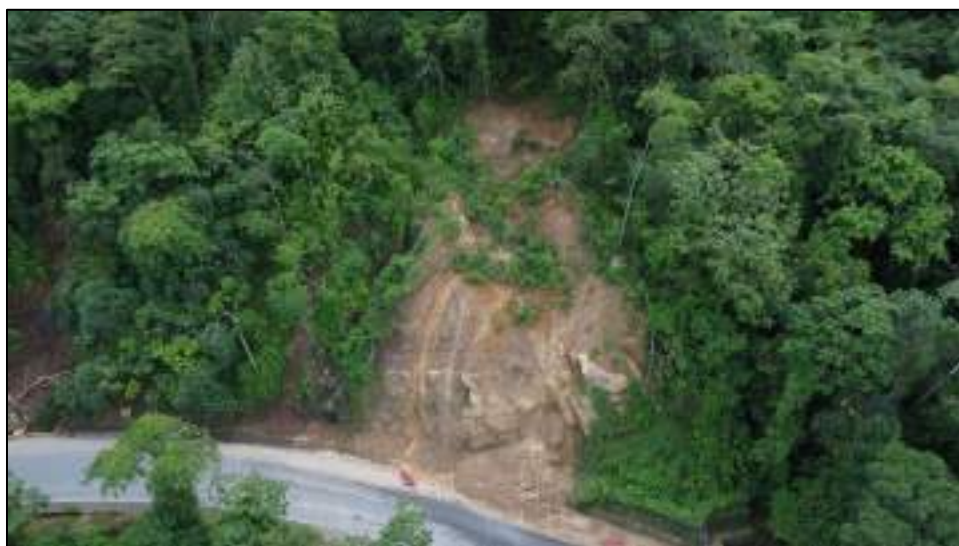
TALUD INESTABLE PR 115+0800

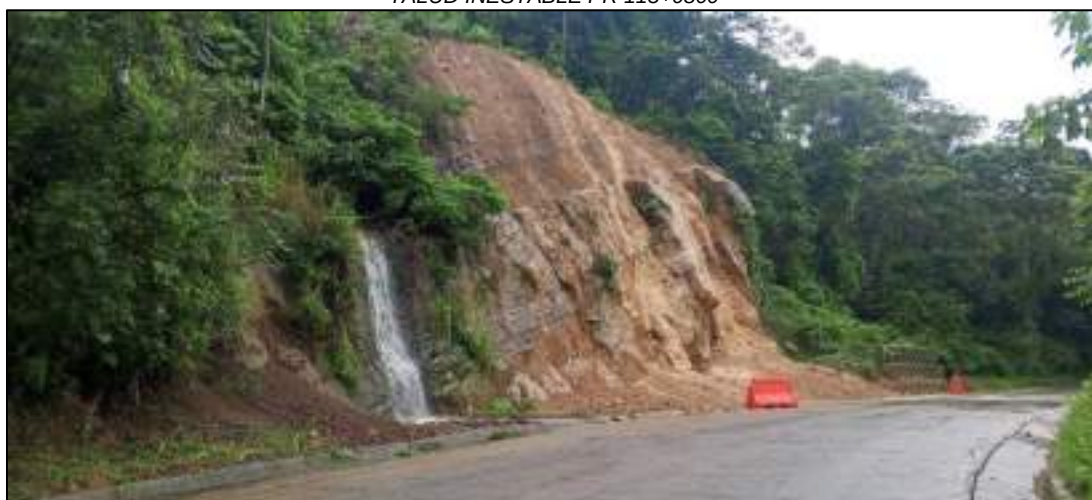
TALUD INESTABLE PR 115+0800

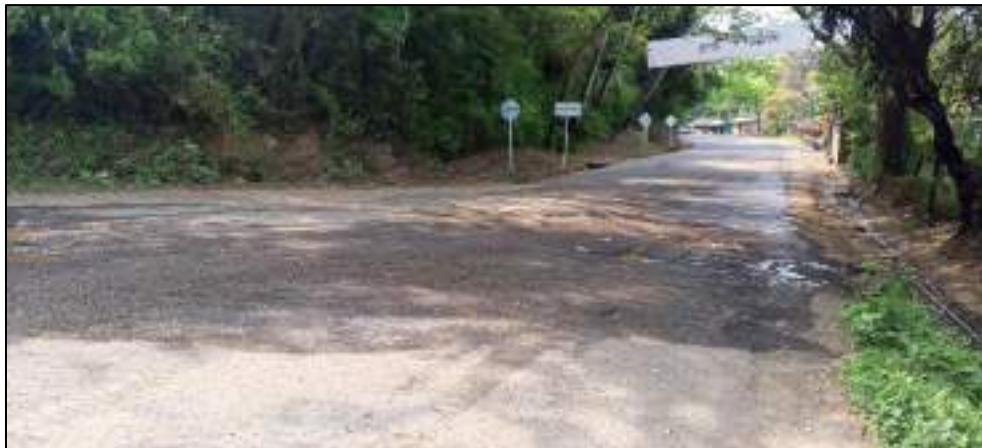
INESTABILIDAD DEL TALUD INFERIOR 117+0500

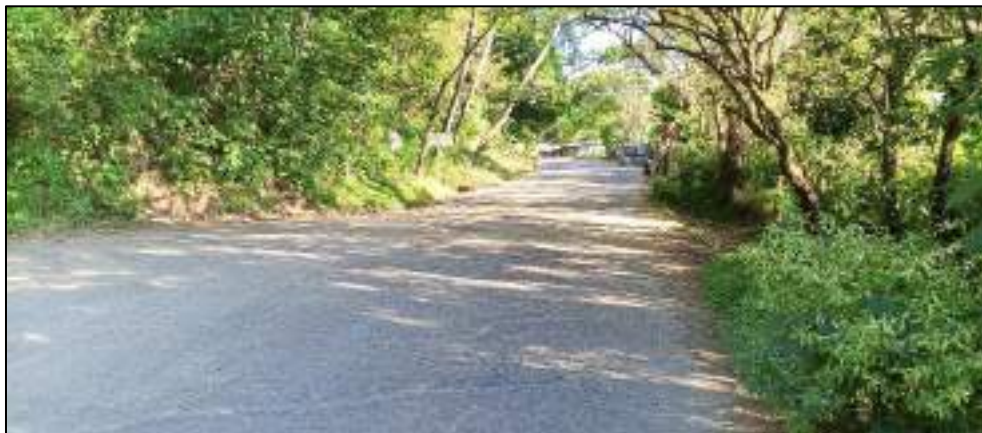
INESTABILIDAD DEL TALUD INFERIOR 118+0150

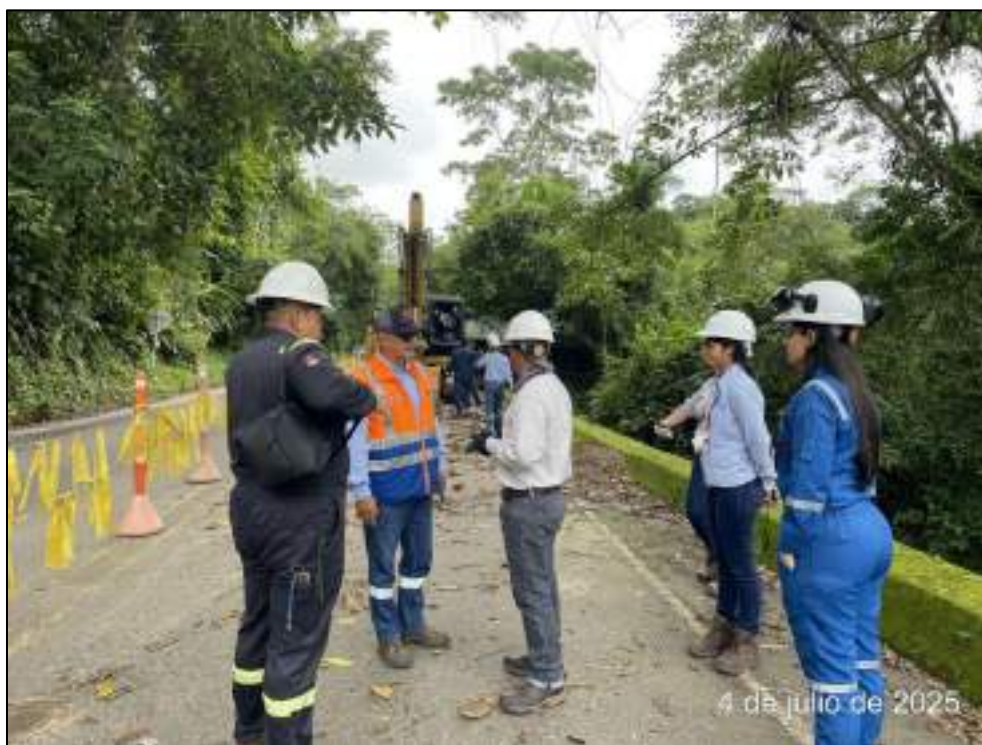
INICIO CONSTRUCCIÓN MEDIDA PALEATIVA PR 112+0850

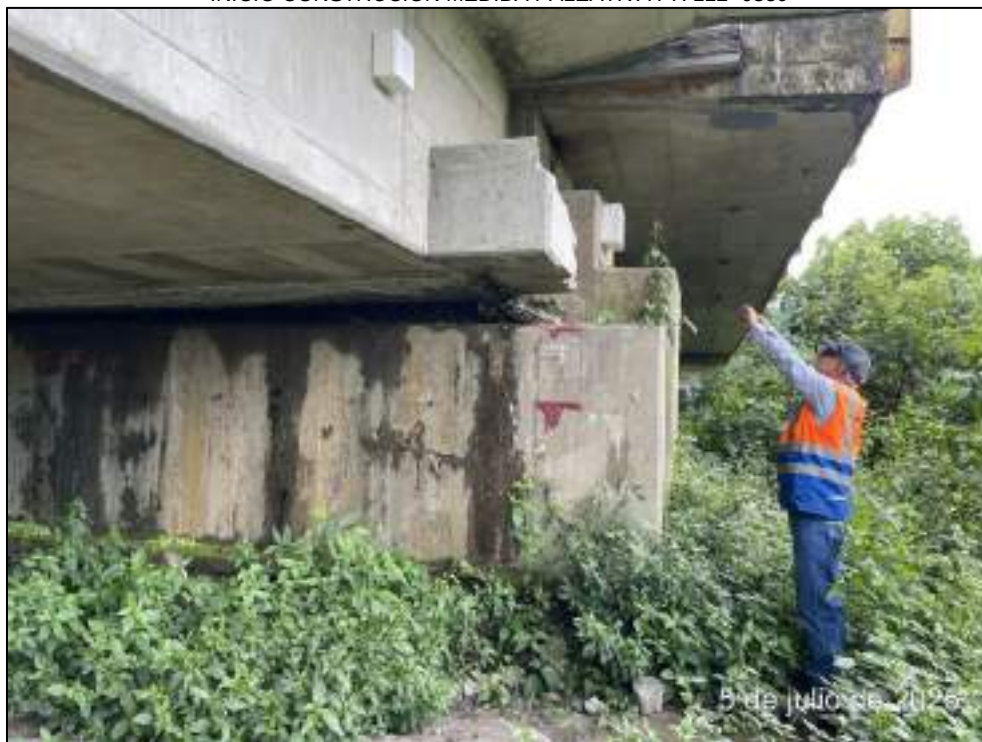
MONITOREO PUENTE CHORROBLANCO PR 81+0450

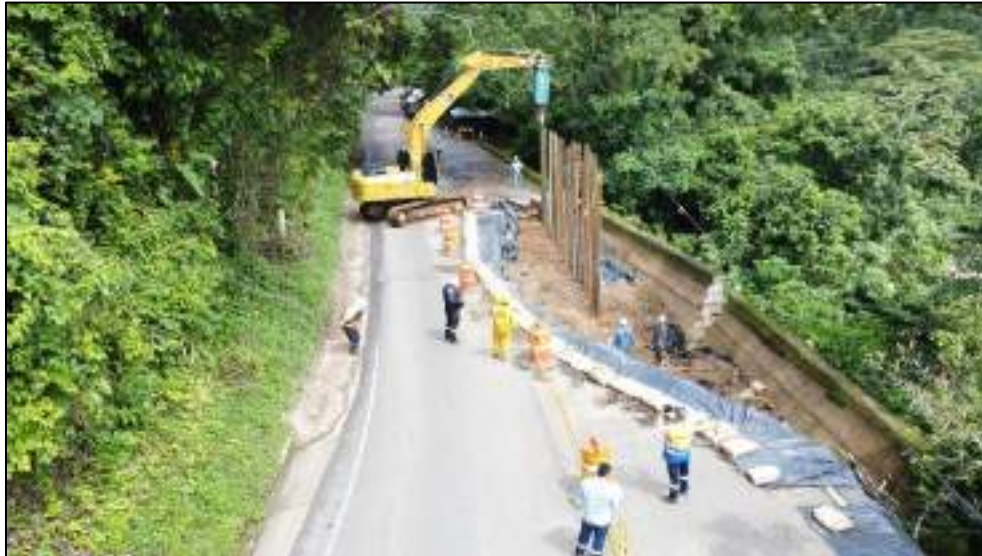
*SUPERVISIÓN OBRA PR 112+0850*

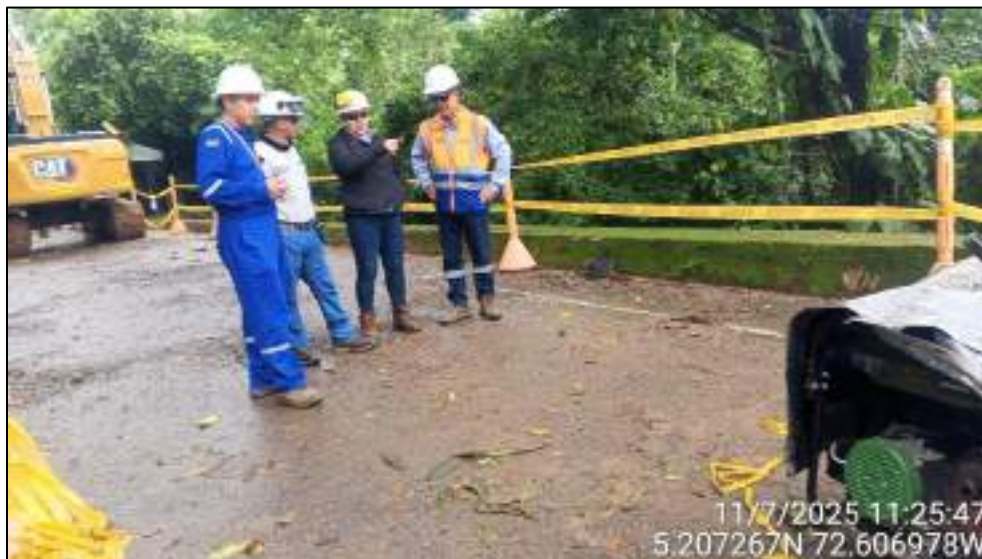
SEGUIMIENTO Y SUPERVISIÓN OBRA PR 112+0850

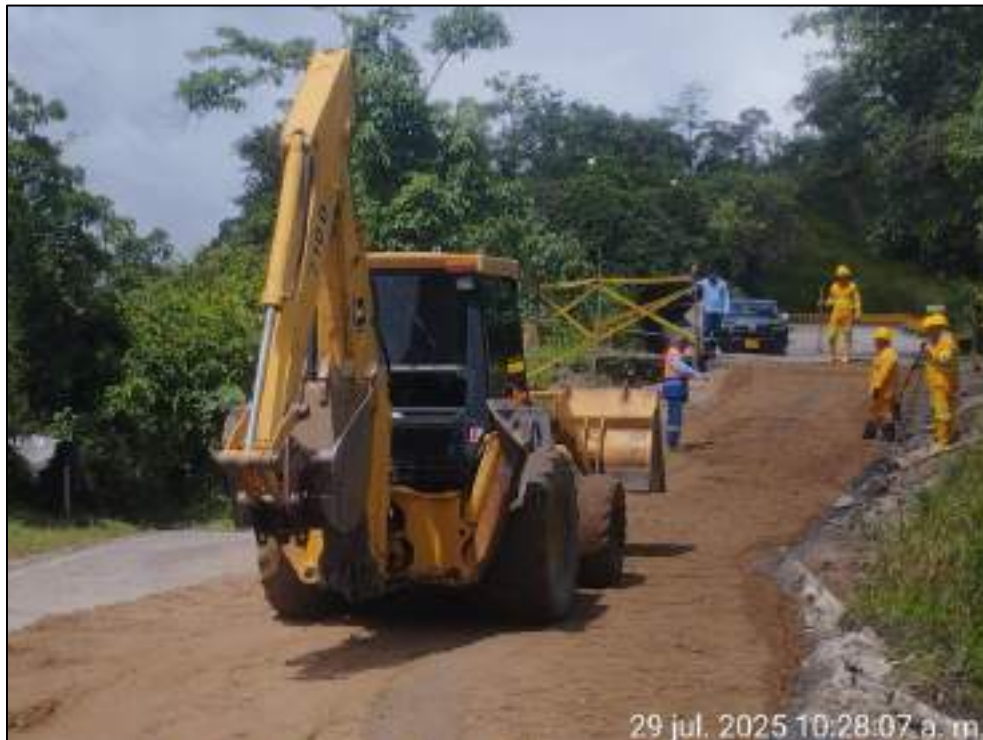
INSPECCIÓN DE INSTALACIÓN DE SUBBASE PR 85+0300
