CONTRATO No. 1942 DE 2024

“ADMINISTRACIÓN VIAL DE LAS CARRETERAS NACIONALES A  
CARGO DE LA DIRECCIÓN TERRITORIAL CASANARE, GRUPO  
AMV 1 LOTE 4”.

INFORME MENSUAL N° 14 DE ADMINISTRACIÓN VIAL

PERIODO: 1 al 31 DE JULIO DE 2025

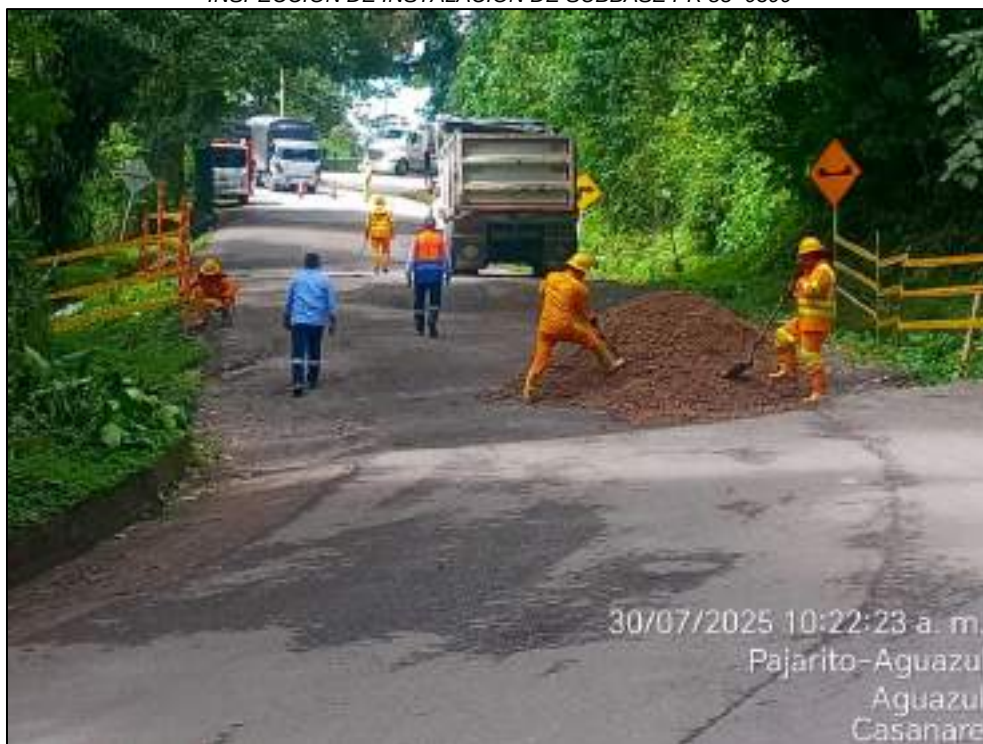
INSPECCIÓN DE INSTALACIÓN DE SUBBASE PR 103+0150
