CIE-157-2024

**Referencia:** Contrato de consultoría No 1928-2024: Administración Vial de las Carreteras Nacionales a Cargo de la Territorial Cauca. Grupo AMV 2 lote 1.

**Asunto:** Informe mensual de actividades correspondientes al periodo del 01 al 31 de enero de 2025, en las carreteras a cargo de la Administración Vial No. 2 Territorial Cauca.

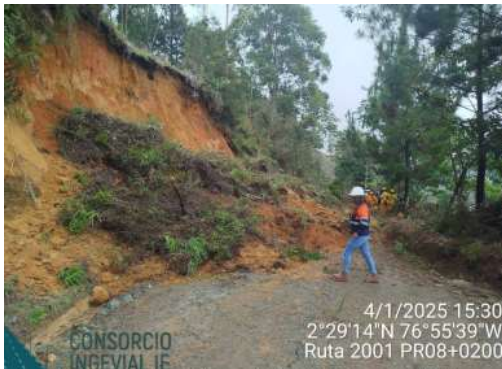
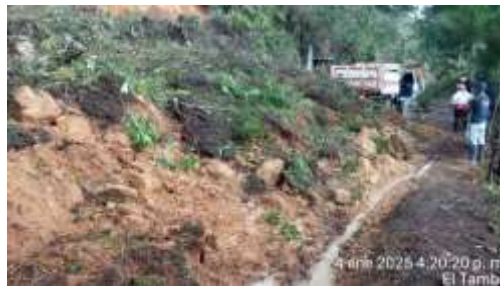
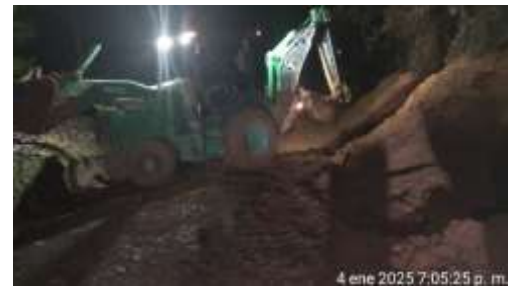
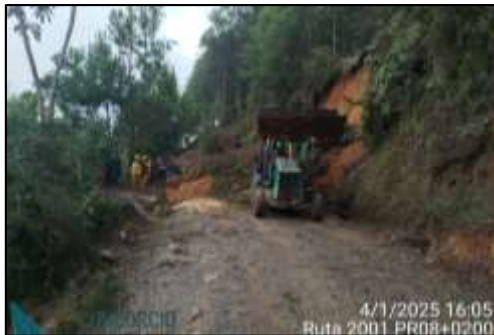
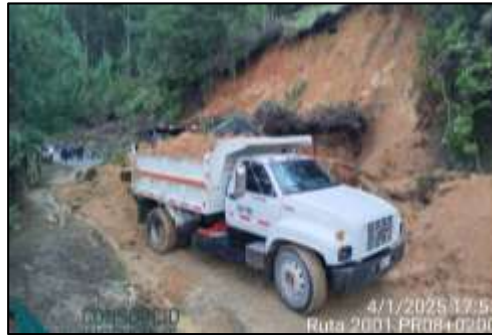
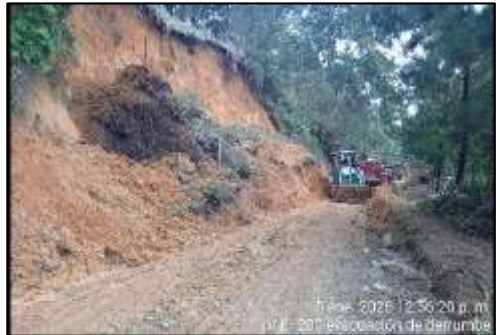
Dado que inició la temporada de lluvias en el sector, el día 04 enero se presentó un deslizamiento con caída de rocas y material vegetal en el PR08+0200, lo cual causó cierre total de la vía, desde las 11:50 am hasta finalizar esa tarde, cuando se logró habilitar paso restringido con maquinaria gestionada por la Administración vial. Se presentó el respectivo informe de la emergencia.

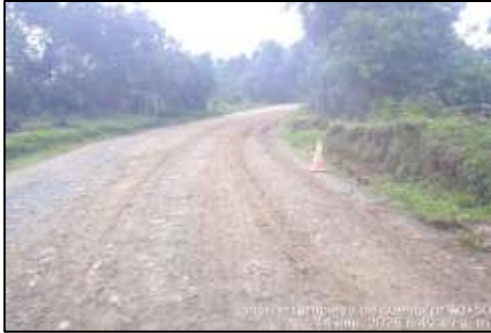
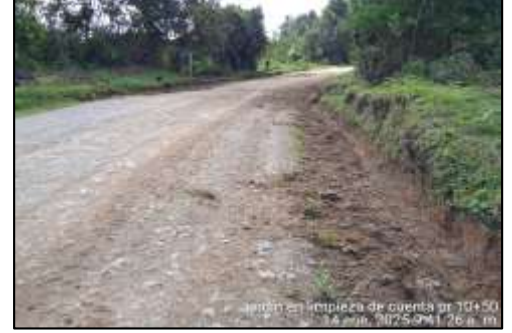
DURANTE  
PR10+0500 Limpieza de cuneta.

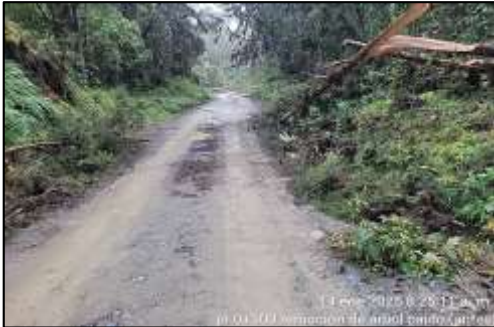
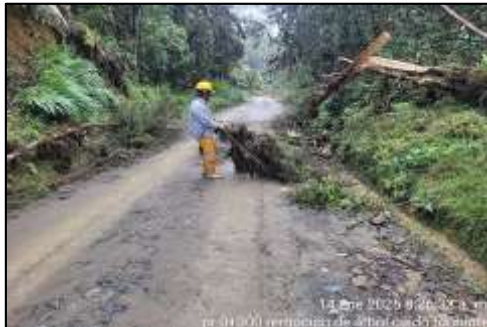
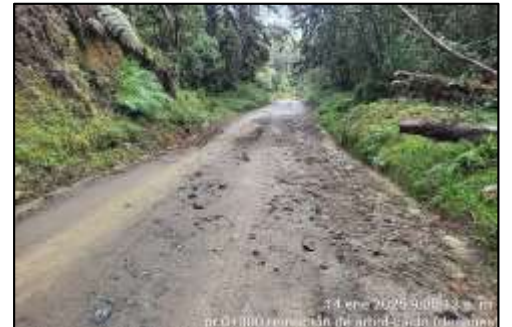
PR00+0300 Retiro de ramas de árbol en la calzada y limpieza de calzada.

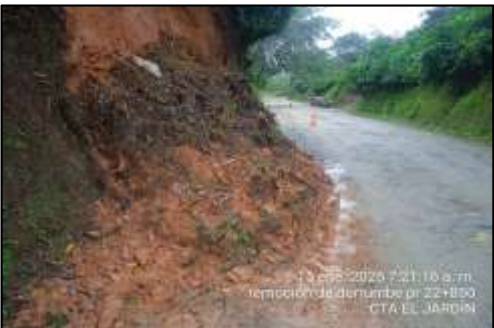
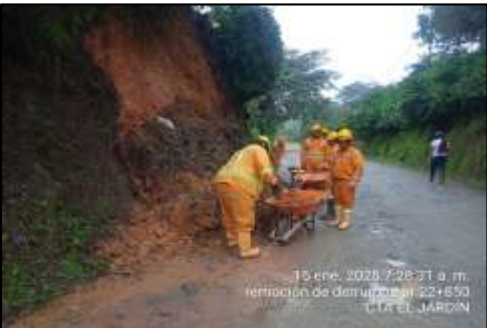
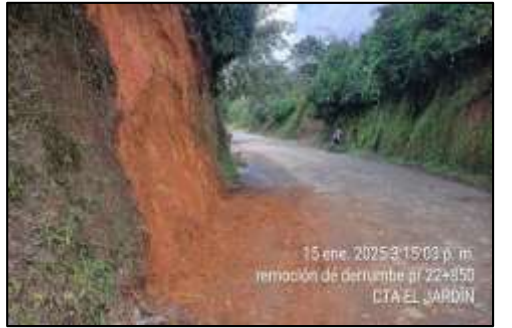
PR22+0850 Despeje de derrumbe y limpieza de calzada.

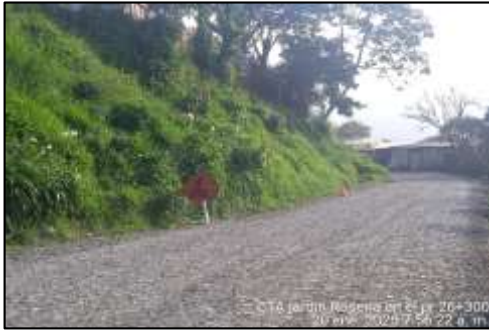
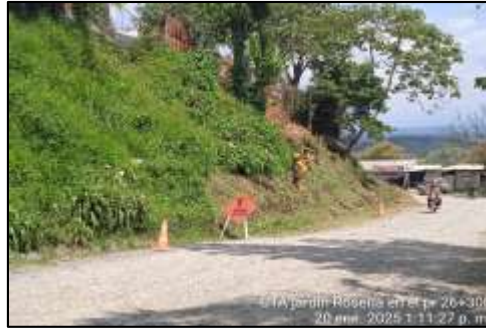
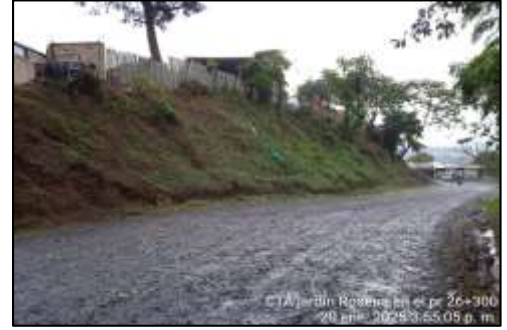
PR26+0300 Rocería, desmonte manual y poda y/o retiro de ramas de arbole.

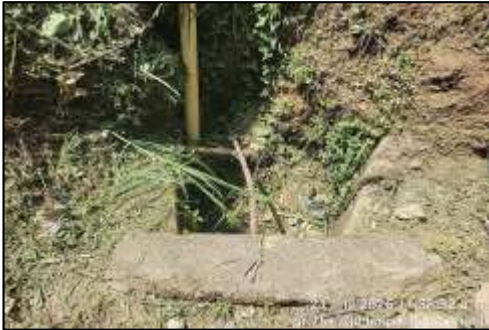
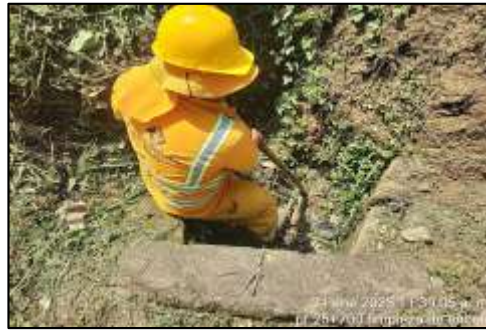
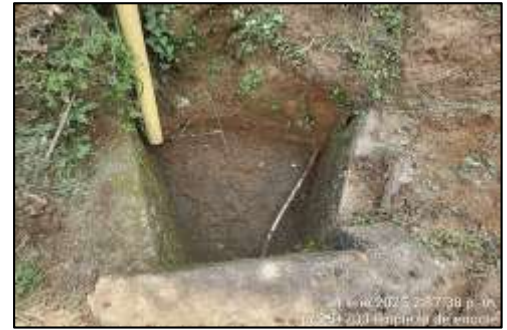
PR25+0700 Limpieza de alcantarillas incluye encole y descole

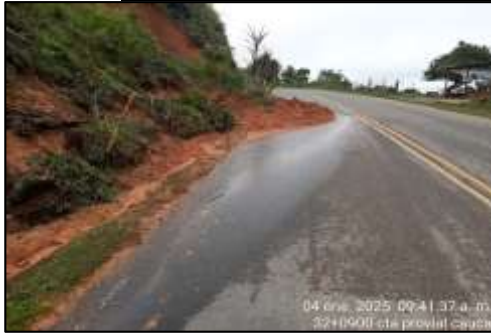
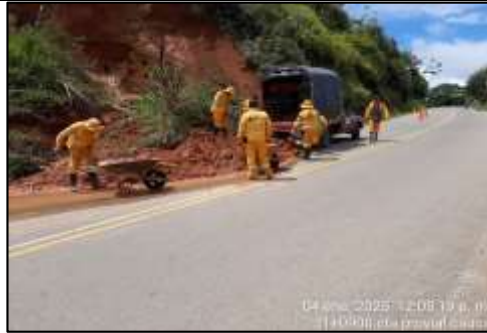
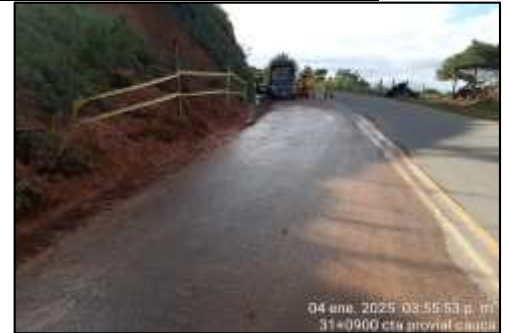
PR31+0900 Despeje de derrumbe y limpieza de calzada.

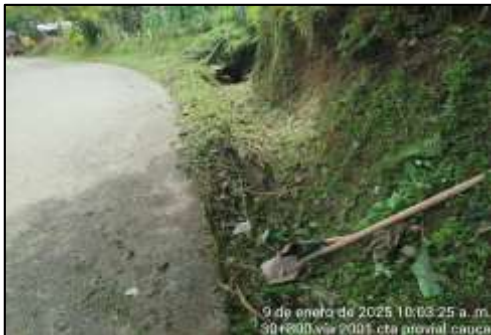
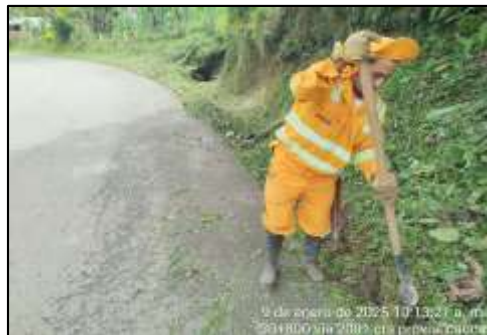
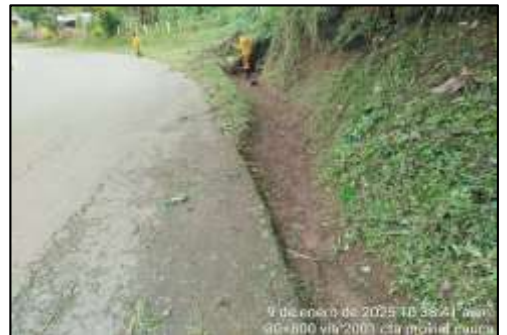
PR30+0800 Limpieza de cuneta.

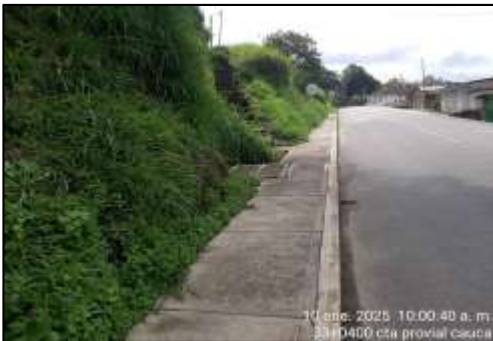
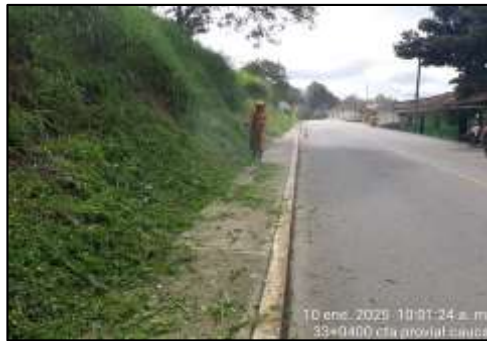
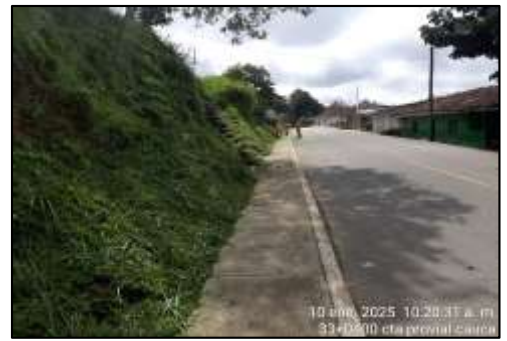
PR33+0400 Rocería, desmonte manual y poda, corte y/o retiro de rama de árbol.

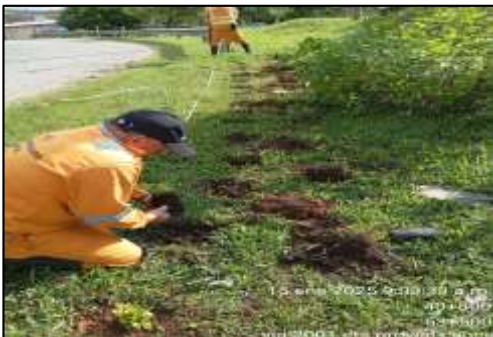
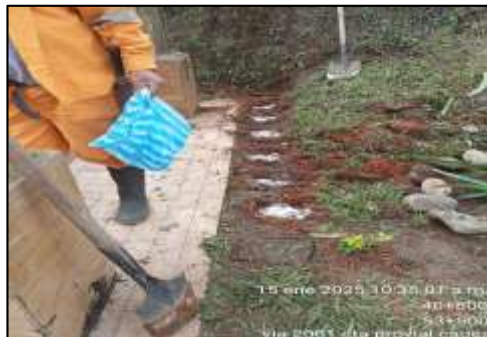
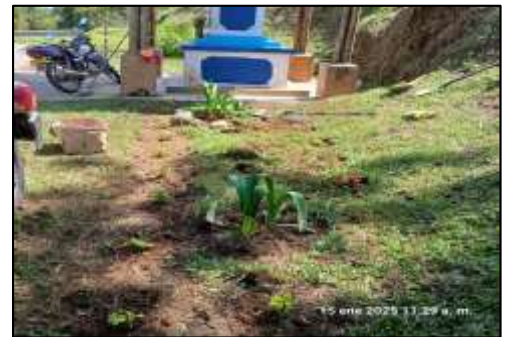
PR28+0250 Embellecimiento y ornado.

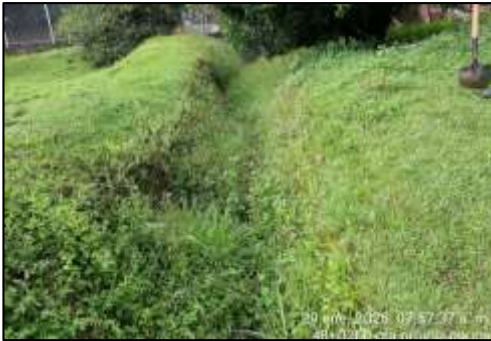
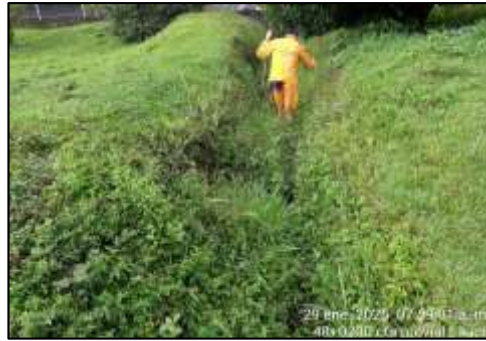
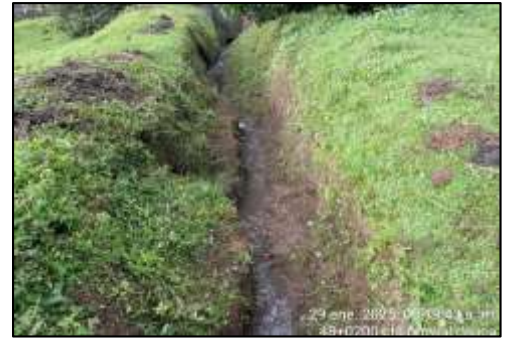
PR48+0200 Limpieza de descole.

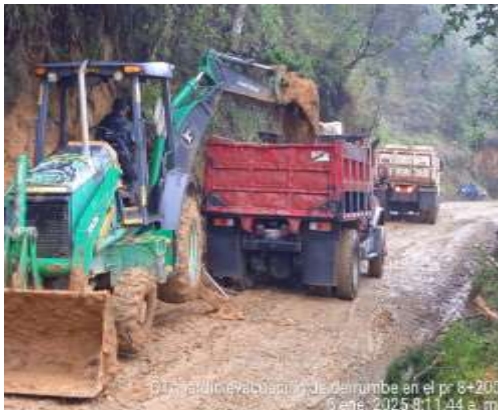
Labores de remoción con maquinaria

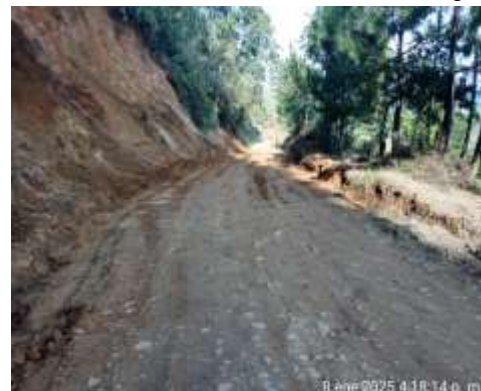
PR08+0200 Retiro de derrumbe.

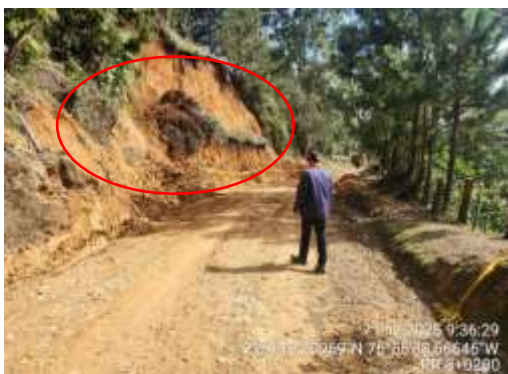
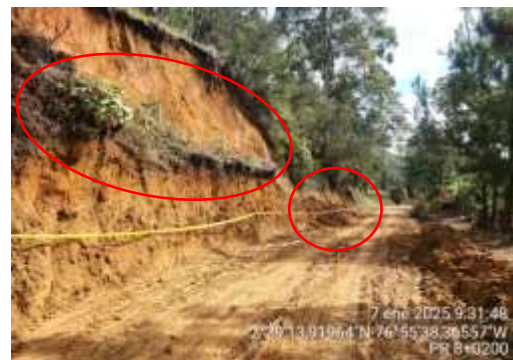
AMV: Valoración de estados de los trabajos para indicaciones finales: cómo se puede observar, aún existe material que representa riesgo de caída sobre la calzada.

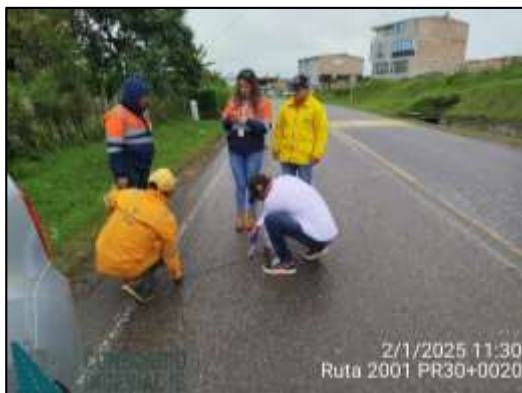
Auscultación del pavimento flexible mediante la aplicación SIGPAV.

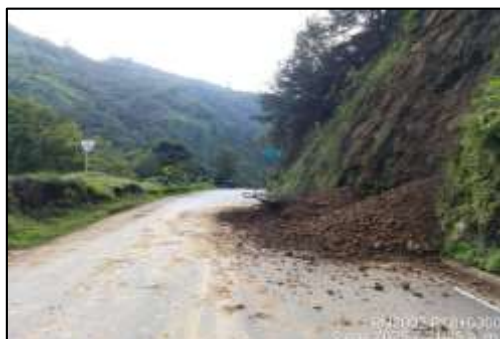
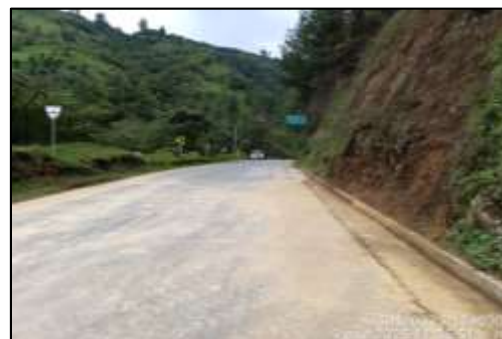
DURANTE  
PR18+0300 Remoción de derrumbe.

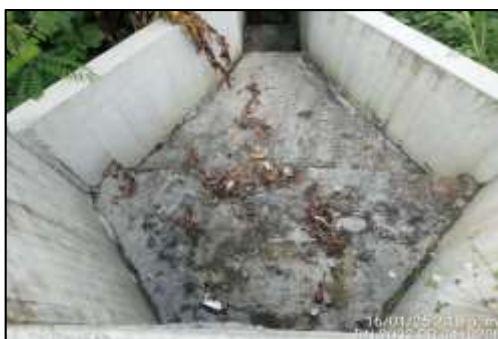
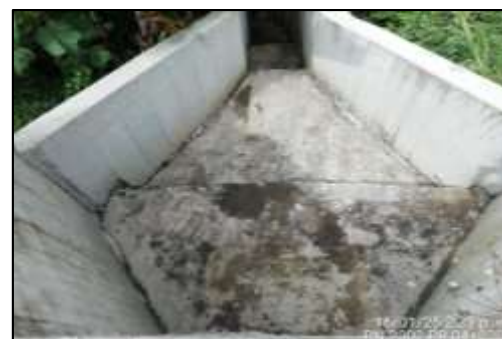
DURANTE  
PR12+0800 Limpieza de Box Coulvert, incluye encole y descole.

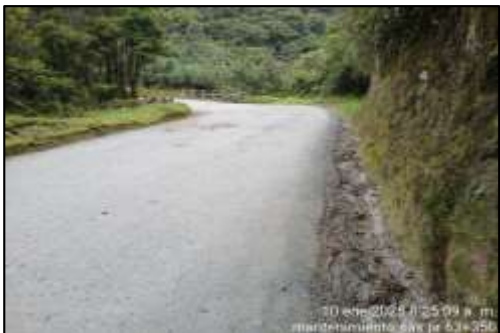
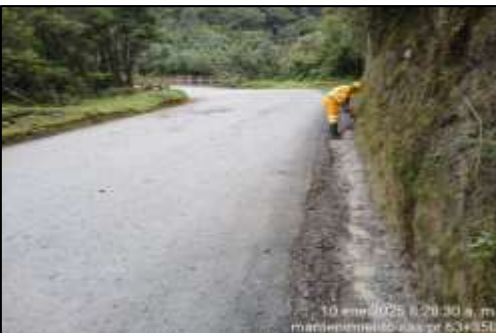
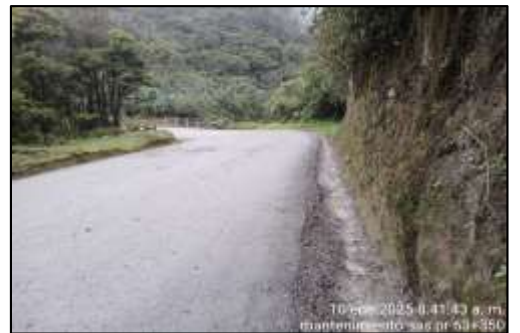
PR63+0350 limpieza de cunetas en tierra

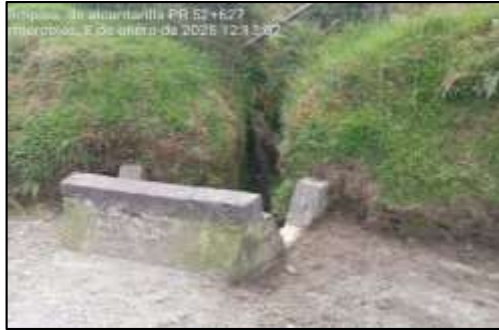
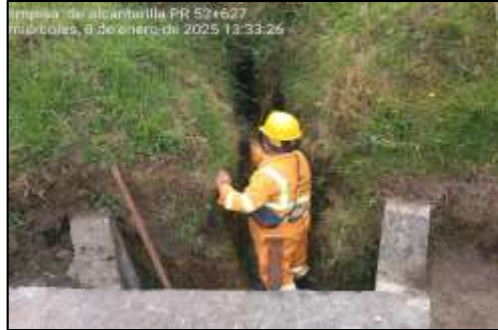
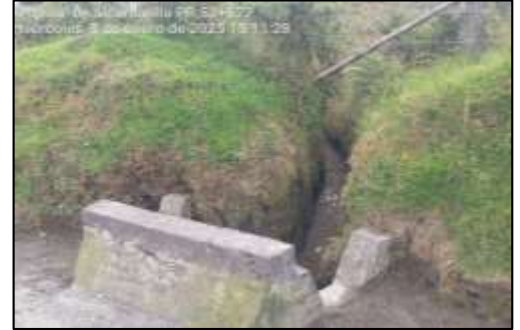
PR52+0627 Limpieza de encole y descole.

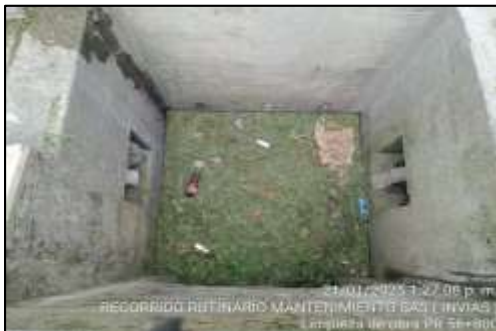
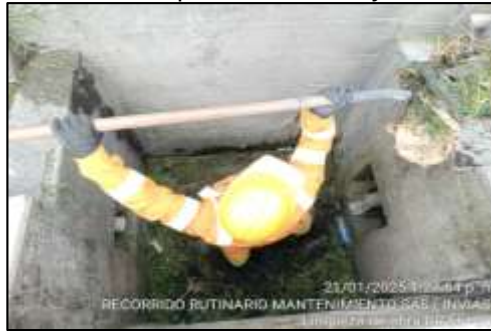
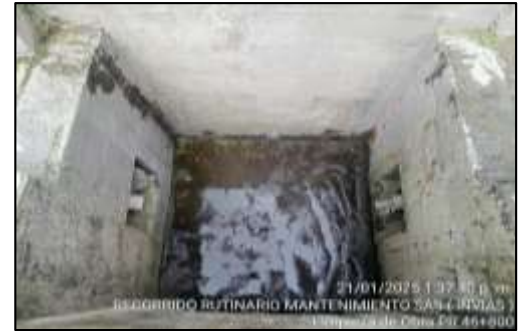
PR56+0800 Limpieza de alcantarilla.

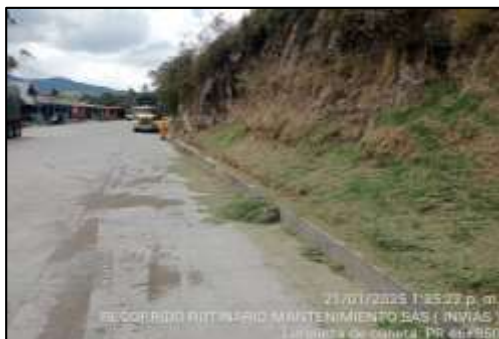
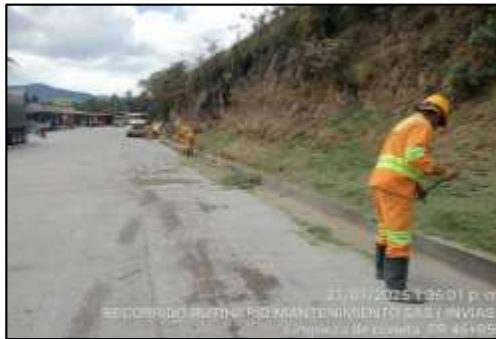
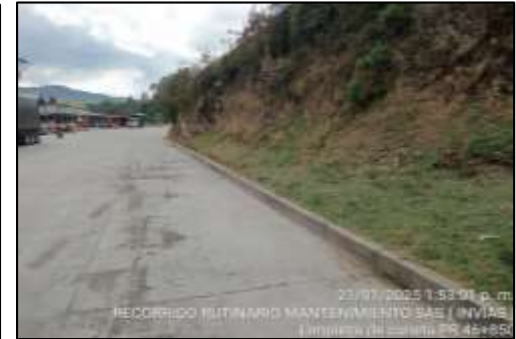
PR46+0850 Limpieza de cunetas en concreto y calzada

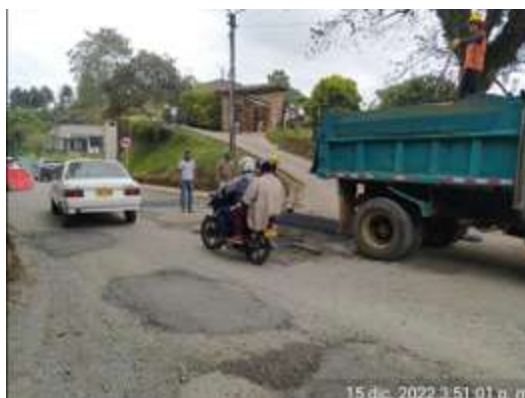
El Consorcio SAN SEBASTIAN, adelanto en el mes de diciembre de 2022 actividades de parcheo en algunos sitios

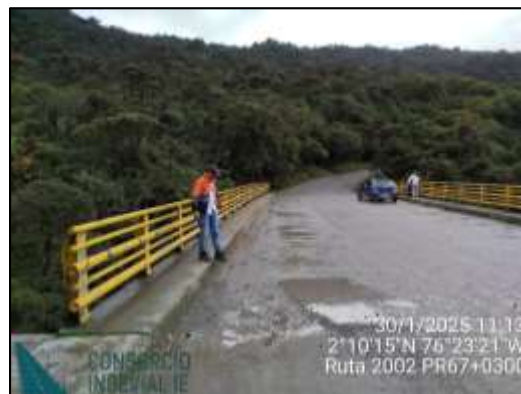
Inspección ocular a los daños en la calzada

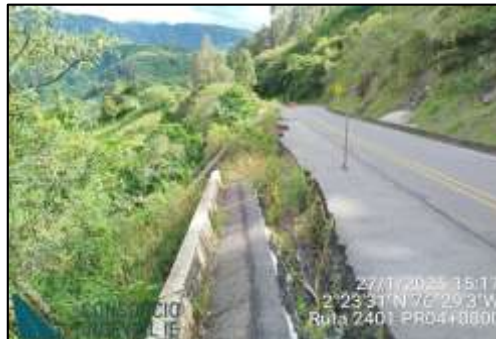
Existen pérdidas parciales de banca en los sitios críticos de los PR03+0300, PR04+0800, PR08+0650. Estos daños, requieren atención prioritaria, para evitar afectaciones severas que comprometan la transitabilidad

PR04+0800 Punto crítico, talud inferior inestable

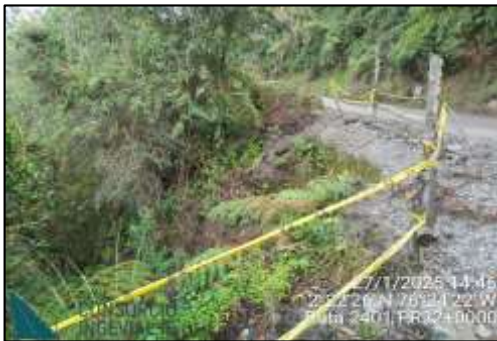
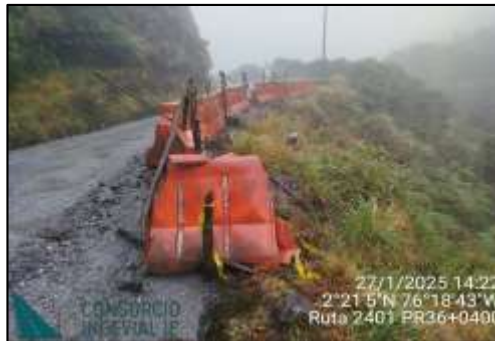
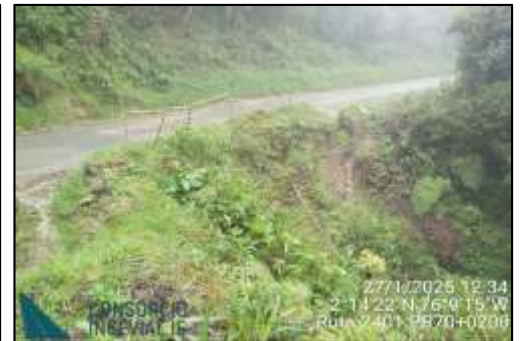
Existen sitios críticos con pérdida parcial de banca como los del PR36+0400, PR70+0200, PR73+0200, entre otros.

PR22+0000, PR36+0400, PR70+0200 Sitios críticos por inestabilidad del talud inferior.

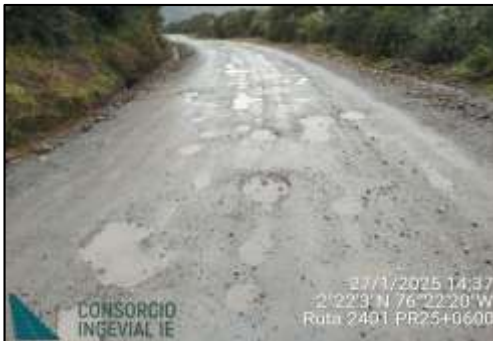
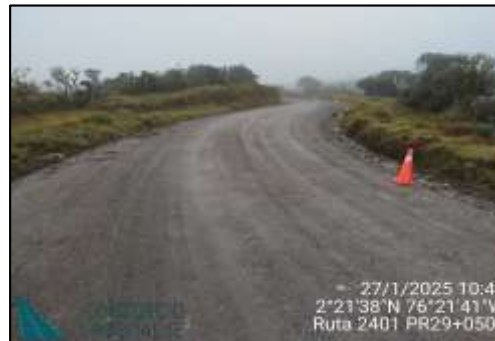
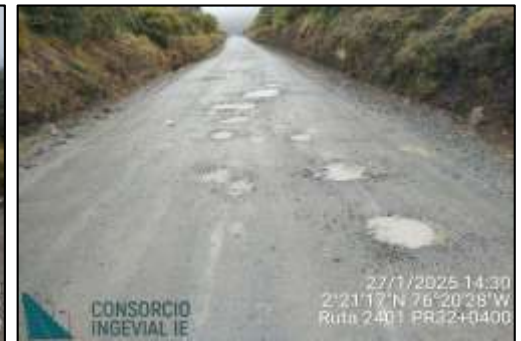
PR25+0600, PR29+0500, PR32+0400 Sectores en afirmado donde fue atendido, ya presenta algunos baches.

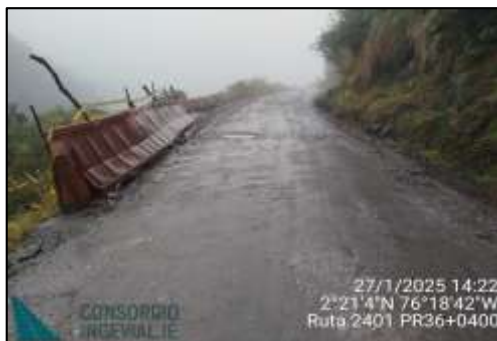
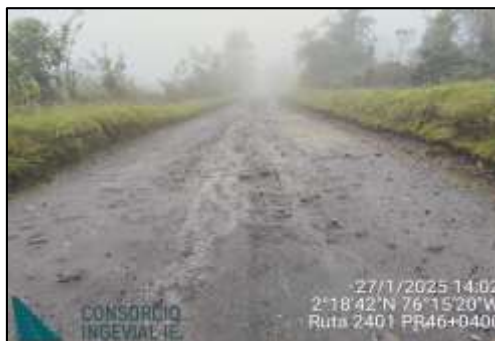
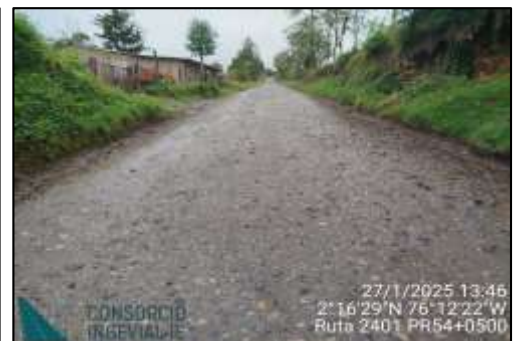
PR36+0400, PR46+0400, PR54+0500 Estado actual de la calzada.

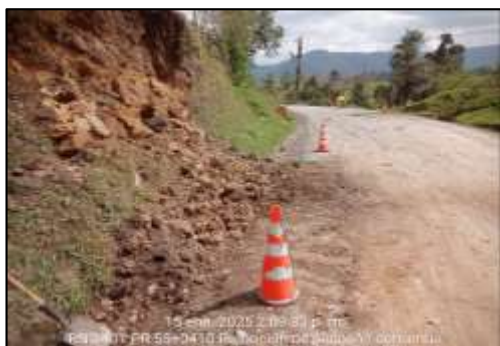
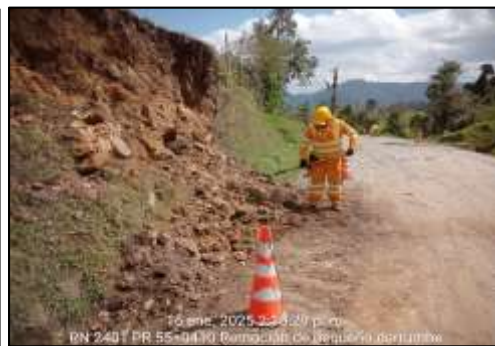
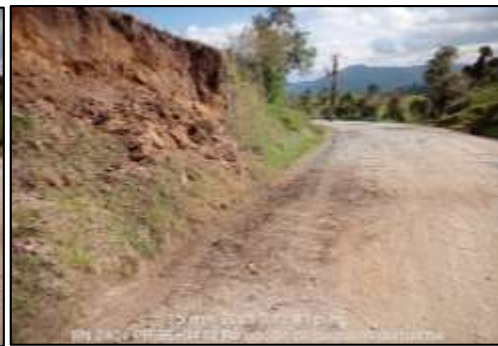
PR55+0410 Remoción de pequeño derrumbe.

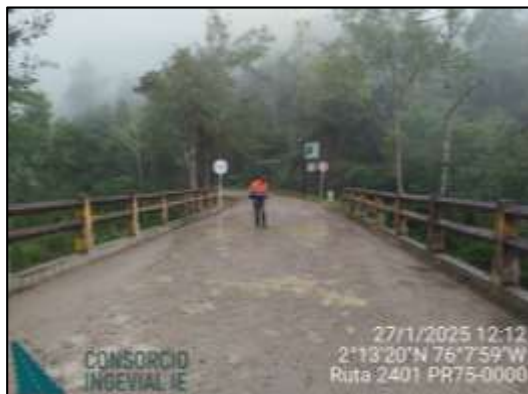
Inspección visual de los puentes

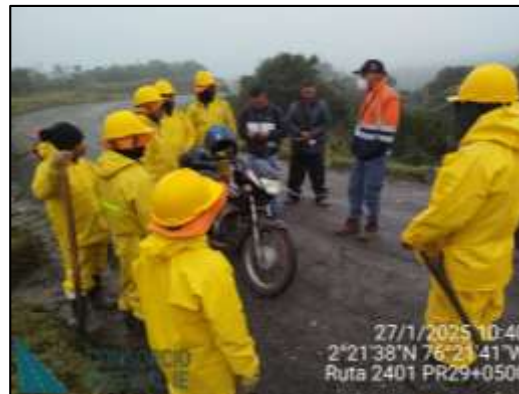
Supervisión control y coordinación de las actividades de mantenimiento para la conservación de la vía.

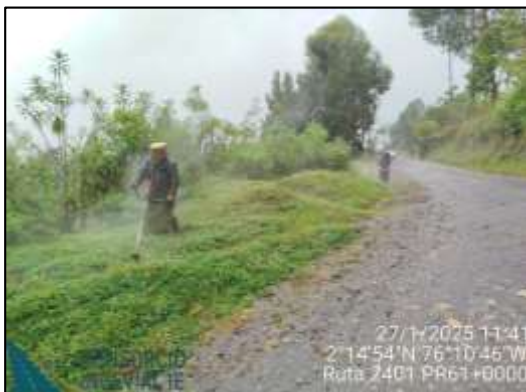
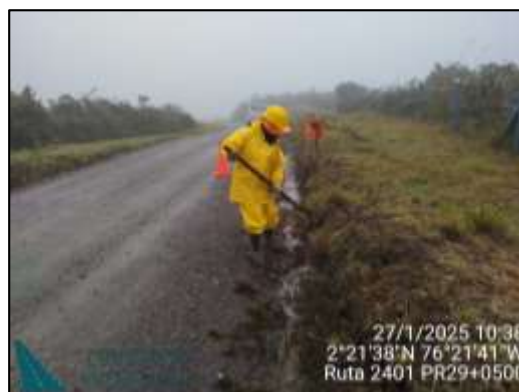
Supervisión, control y coordinación de las actividades de mantenimiento para la conservación de la vía.
