**RESTREPO Y URIBE S.A.S.**

Ref.: Contrato 1915 de 2024

Administración Vial Cauca - Grupo AMV 7 Lote 7

Informe Mensual 1 entre 1 y el 31 de julio de 2024

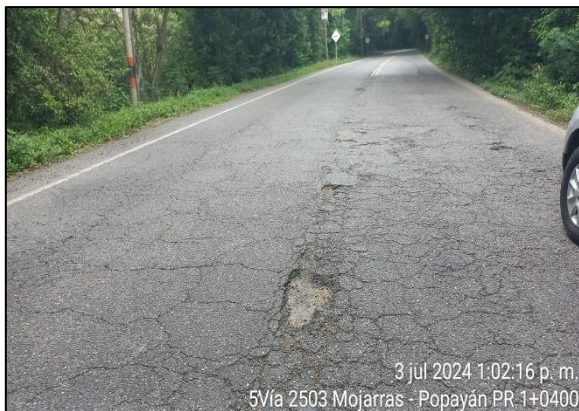
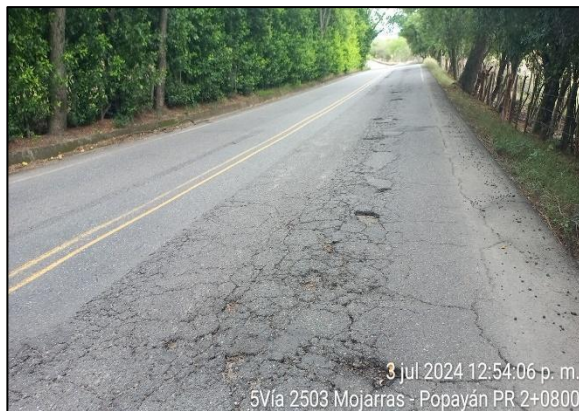
PR01+0400 y PR02+0800. Descascaramiento y piel de cocodrilo en la calzada.

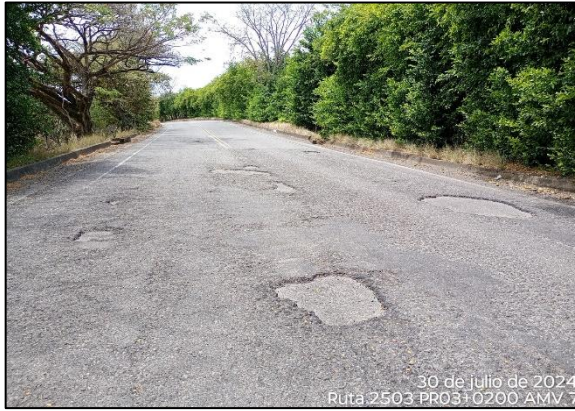
PR03+0200 y PR33+0410. Fisuras piel de cocodrilo y descascaramiento en la calzada.

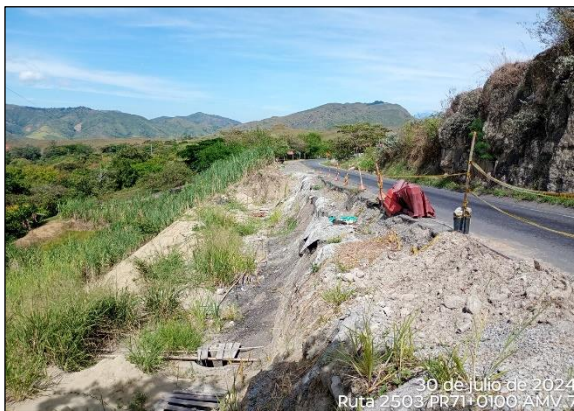
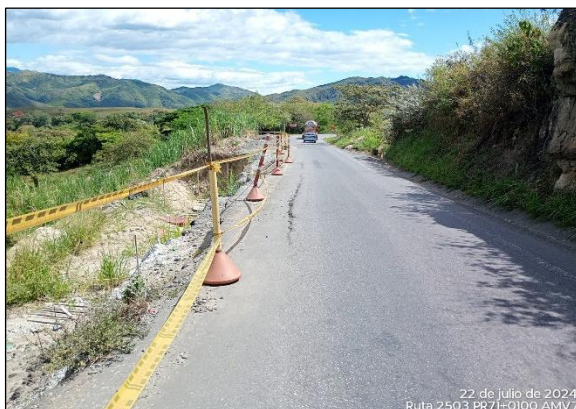
- **PR71+0100.** Desde el 01 al 31 de julio de 2024 el sitio continuó sin atención por parte del contrato de mantenimiento N° 4073 de 2023. Mediante comunicación C.2404/AV0012/24/5.5 del 4 de julio de 2024, la administración vial No 7 solicitó la buena gestión del Instituto para requerir al contratista la instalación de la señalización preventiva de acuerdo al Manual vigente, toda vez que es responsabilidad del contratista de obra mantener la señalización de este sitio y no se está realizando el control del tránsito por el carril izquierdo, único en servicio. El día 11 de julio de 2024 el personal de la AMV 7 Lote 7, realizó inspección al sitio encontrando desplazamiento de la carpeta asfáltica en el carril izquierdo, por lo cual se realiza el respectivo informe y se envía a la Dirección Territorial Cauca del Invías; en el sitio continúa incrementándose el hundimiento y el desplazamiento del asfalto, pero el talud inferior se observa aparentemente estable. Se requiere de manera prioritaria se destinen los recursos necesarios del contrato para continuar las actividades del sitio y garantizar la seguridad de los usuarios en el tránsito por el sector.

PR71+0100. Estado actual del sitio.

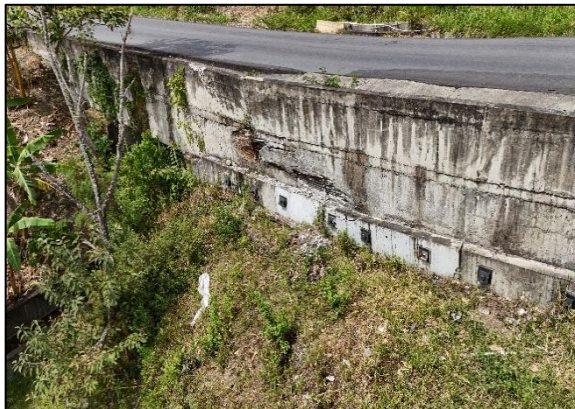
PR89+0460

- **PR84+0460 y PR89+0460.** Se presenta falla del talud superior con hundimiento de calzada y fractura de los muros de contención existentes cimentados sobre caisson. Se requiere urgente realizar los estudios y diseños para definir el tipo de intervención definitiva, pues los muros de contención se encuentran con afectaciones graves y la calzada presenta asentamientos y agrietamientos asociados al movimiento. Los sitios se supervisan constantemente.

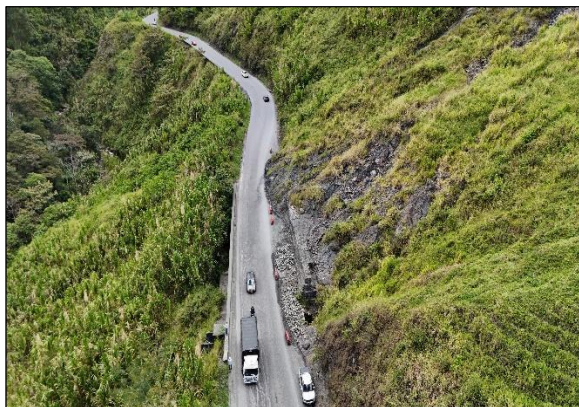
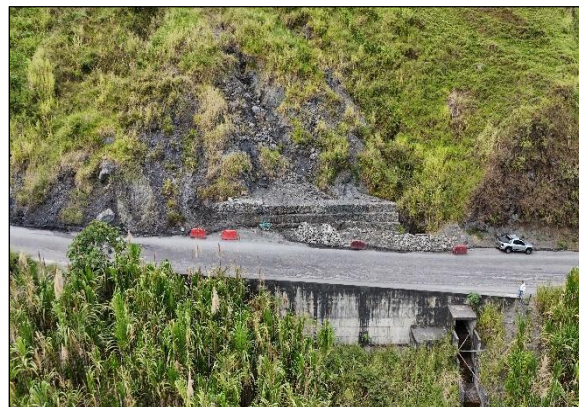
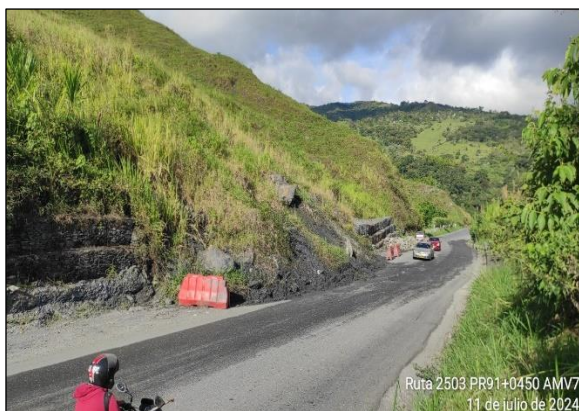
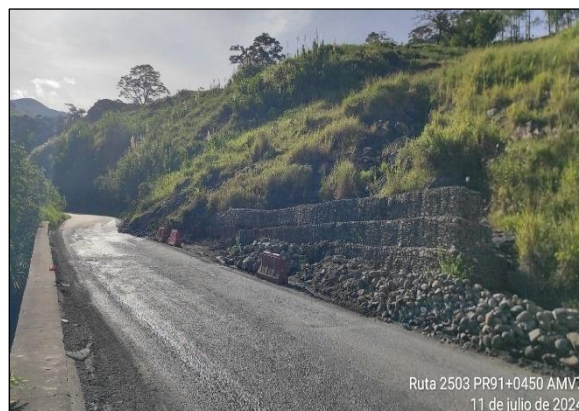
PR91+0450

- **PR91+0450.** Sitio priorizado con recursos del contrato de mantenimiento N° 4073 de 2023 mediante la construcción de gaviones en el talud superior. En el momento el sitio se encuentra sin intervención, con paso reducido a un carril por el deslizamiento de material del talud superior sobre la calzada, a la fecha no hay maquinaria ni personal del contratista de obra. Se requiere se reinicie la construcción de los gaviones y el retiro del material depositado sobre la calzada para recuperar el ancho total de la vía y así garantizar la seguridad de los usuarios en el paso por el sector. Así mismo es necesario que el contratista realice la señalización vial adecuada acorde al manual de señalización vigente.

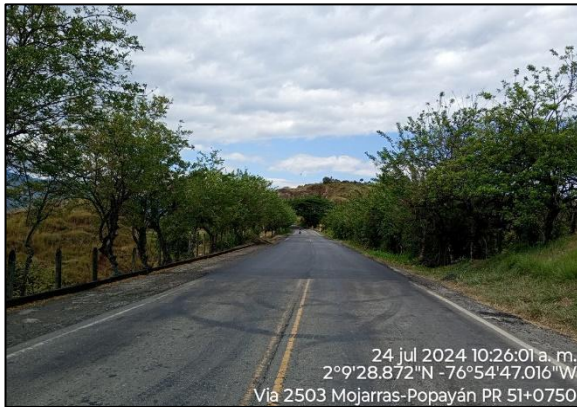
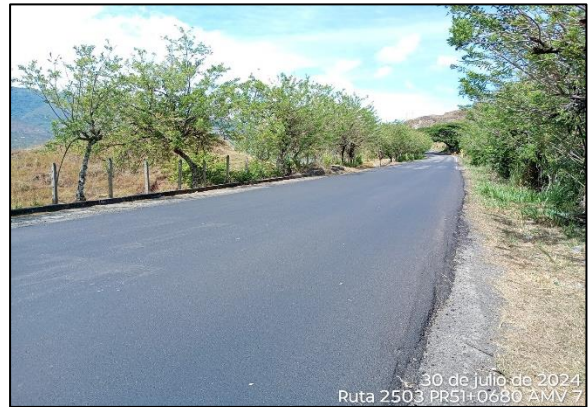
- El día 17 de julio de 2024 con recursos del contrato de mantenimiento 4073 del año 2023, se reinicia la actividad de fresado para reemplazo de la carpeta asfáltica en los sectores más afectados entre el PR51+0000 al PR48+0000, también se han realizado tapa huecos con mezcla asfáltica entre el PR59+0000 y el PR61+0000, se requiere que con dichos recursos se intervengan las zonas más deterioradas entre los PR 0 y el PR 8 y se realice un bacheo general. Así mismo, mediante comunicación C.2404/AV0012/24/5.5 de fecha 4 de julio de 2024 la administración vial No 7 solicitó al Instituto la gestión para realizar demarcación horizontal de la calzada en los sitios intervenidos, para mejorar la seguridad de estos sectores, pero hasta la fecha no se ha realizado. Adicionalmente, el contratista de obra, aunque no ha realizado parcheo de la calzada, ha ejecutado en algunos sectores críticos, el trabajo de tapahuecos con mezcla asfáltica para disminuir riesgo de accidentes. En este sentido, también se solicitó al contratista de obra 4073 de 2023 suministrar mezcla asfáltica para realizar tapahuecos con la cooperativa, pero por problemas en la planta de Galíndez, no ha sido posible el suministro.

PR51+0750 y PR51+0680

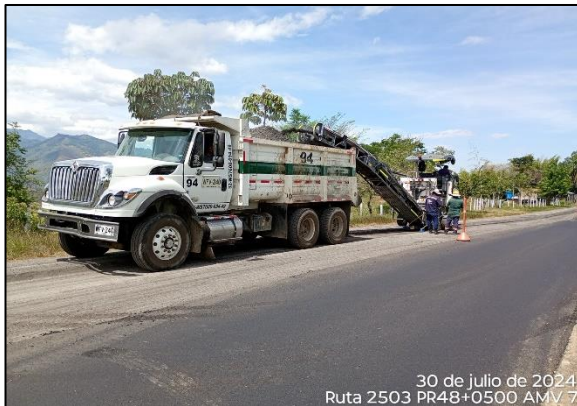
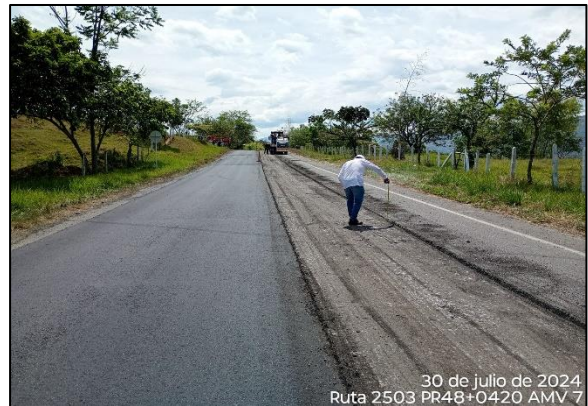
PR48+0500 y PR48+0420

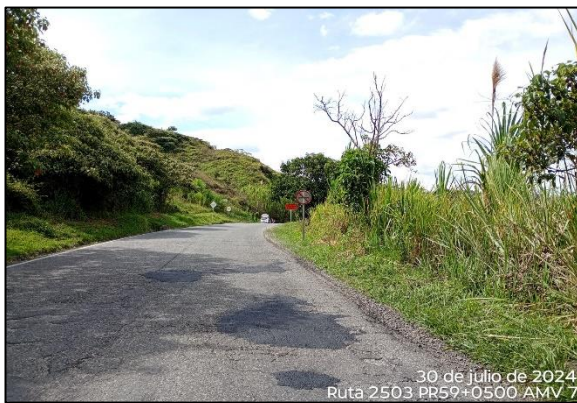
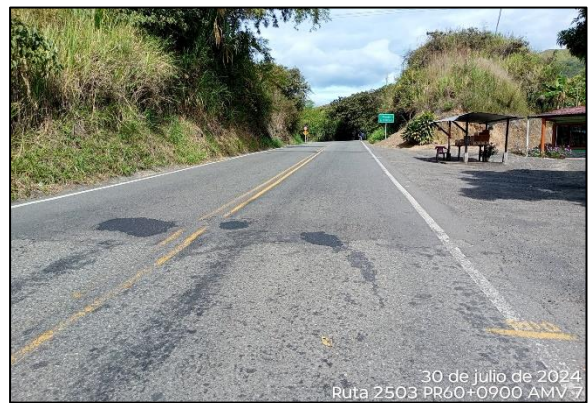
PR59+0500 y PR60+0900

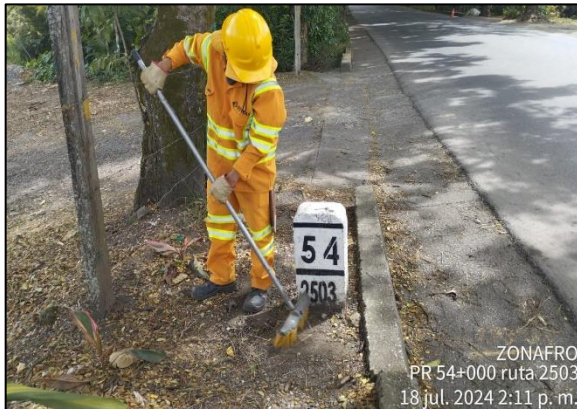
PR54+0000. Limpieza de PR's.

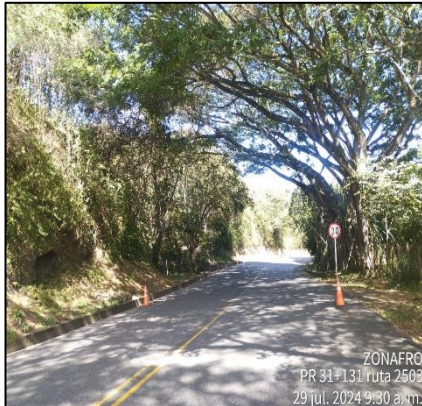
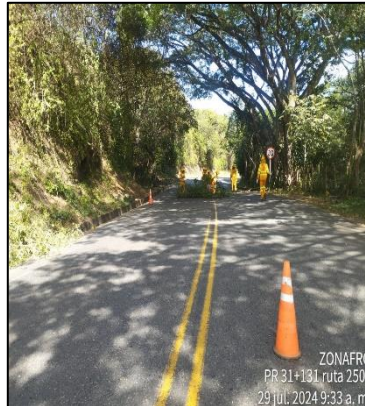
PR31+0131. Poda de árboles. Antes, durante y después.

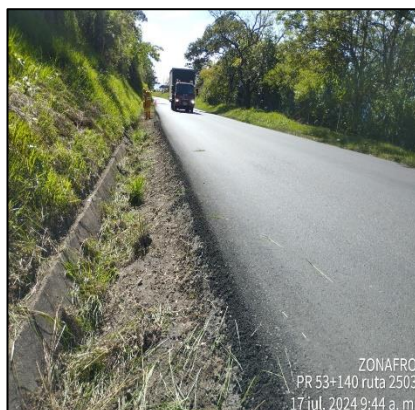
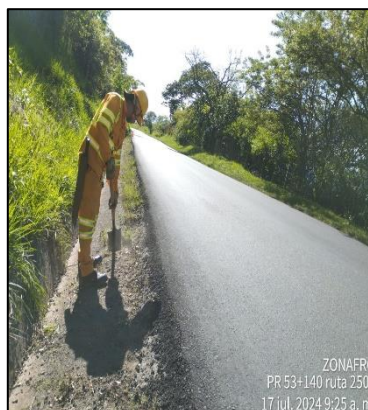
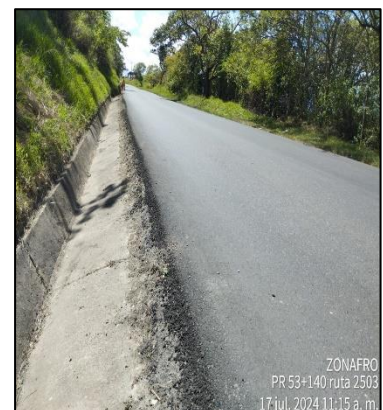
PR53+0140. Limpieza de cunetas. Antes, durante y después.

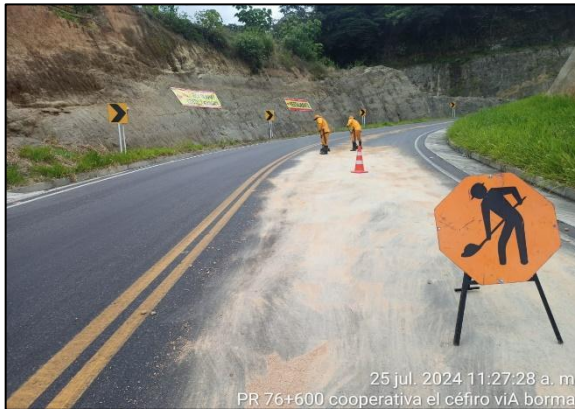
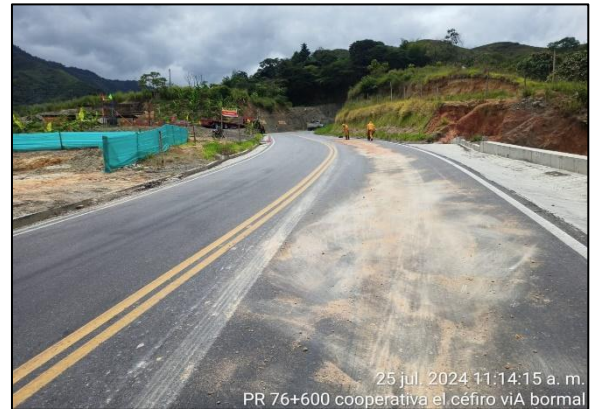
PR76+0600 a PR76+0900. Limpieza de calzada por riego de ACPM.

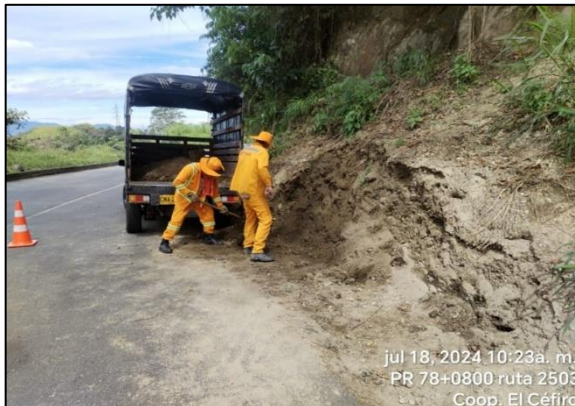
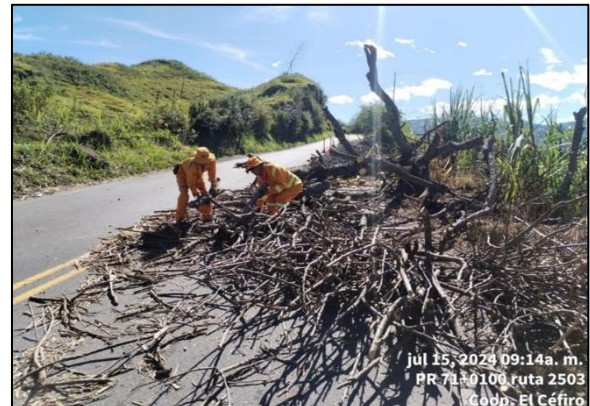
PR78+0800. Retiro de derrumbes.

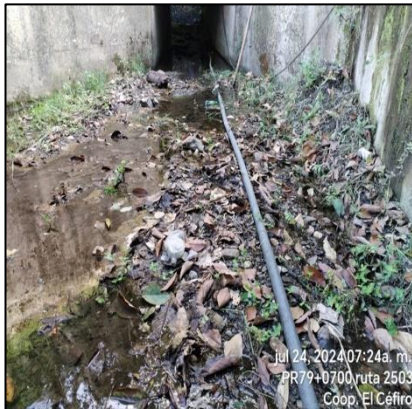
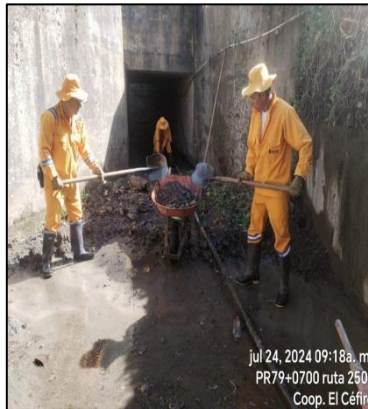
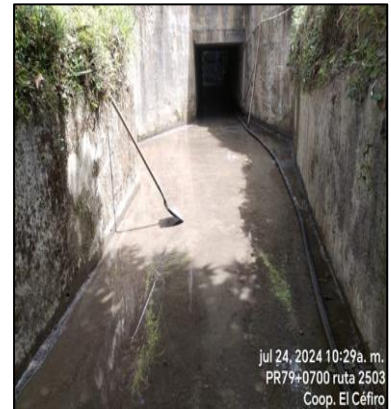
PR79+0700. Limpieza de box coulverts. Antes, durante y después.

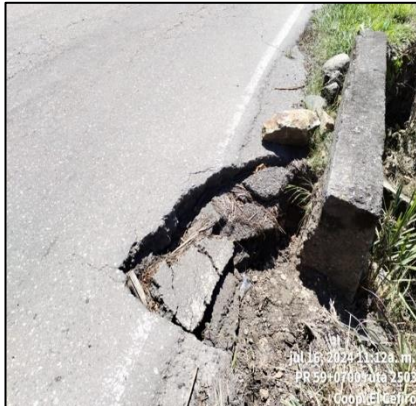
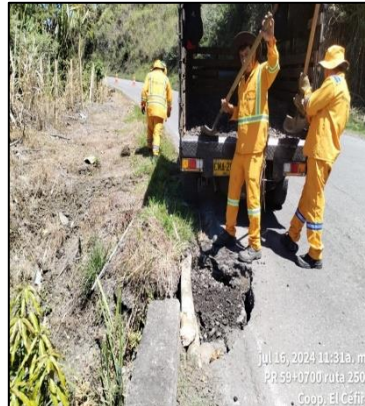
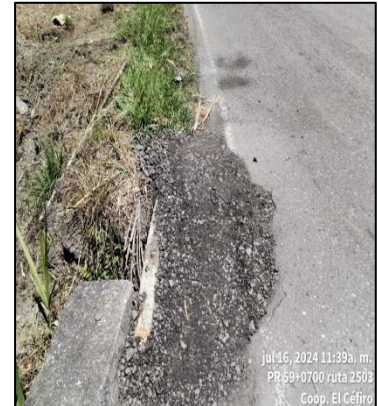
PR59+0700. Tapa huecos con material de fresado. Antes, durante y después.

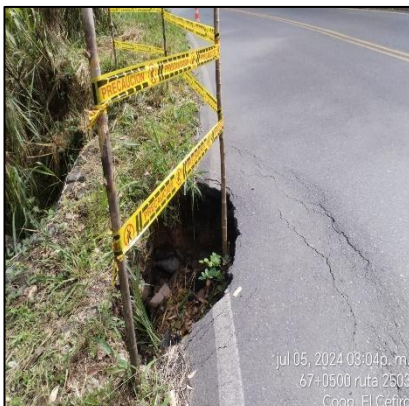
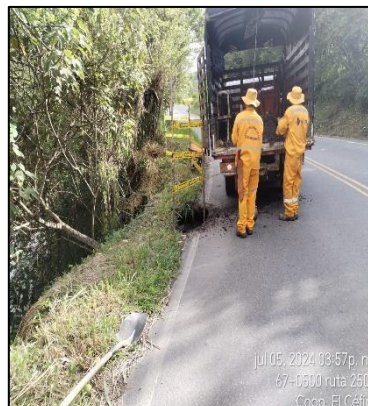
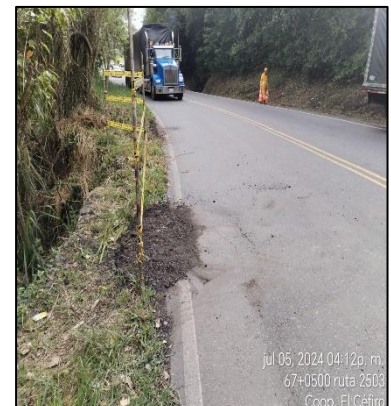
PR67+0660. Disminución de probabilidad de accidentalidad mediante tapa huecos con material de fresado. Antes, durante y después.

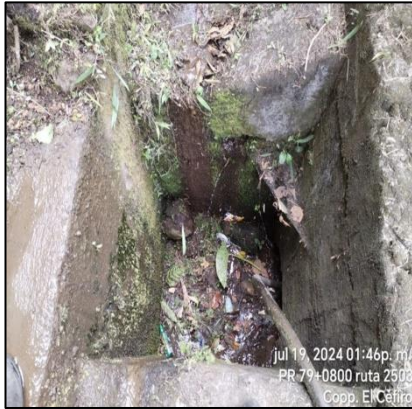
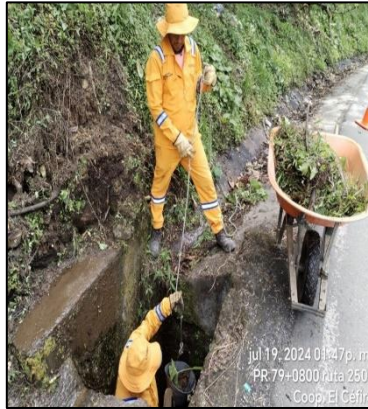
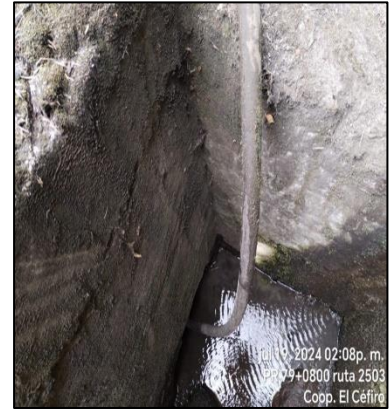
PR79+0800. Limpieza de alcantarillas. Antes, durante y después.

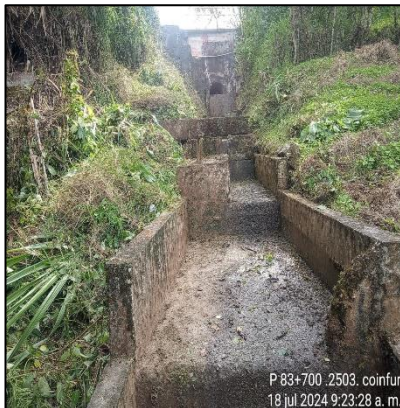
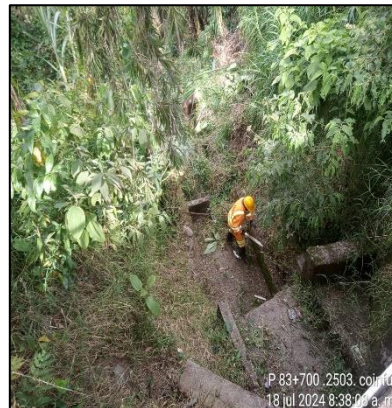
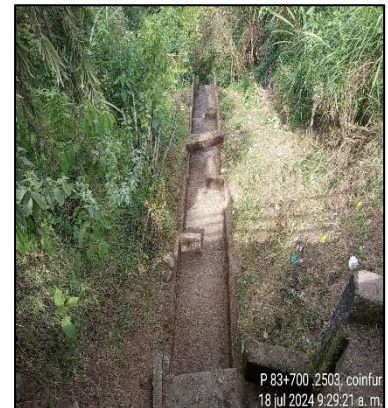
PR83+0700. Limpieza de descoles. Antes, durante y después.

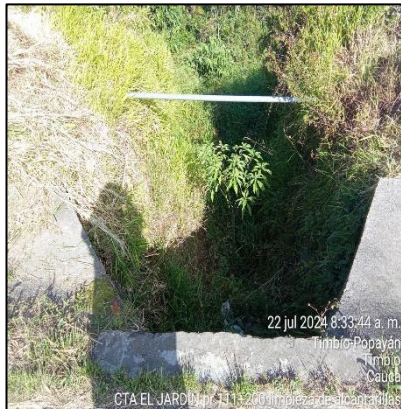
PR111+0200. Limpieza de descoles. Antes, durante y después.

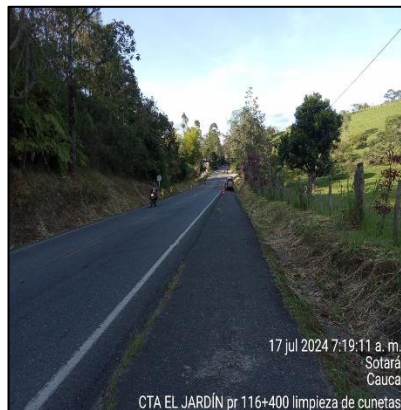
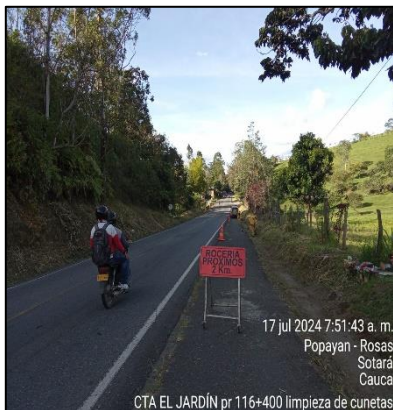
PR116+0400. Limpieza de cunetas. Antes, durante y después.

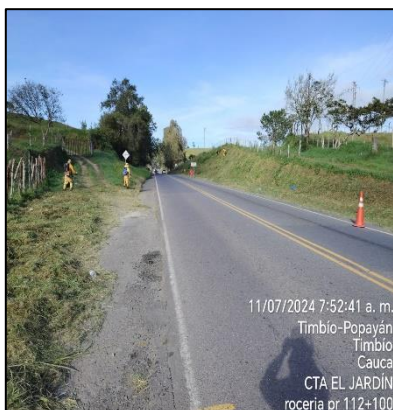
PR112+0100. Rocería. Antes, durante y después.

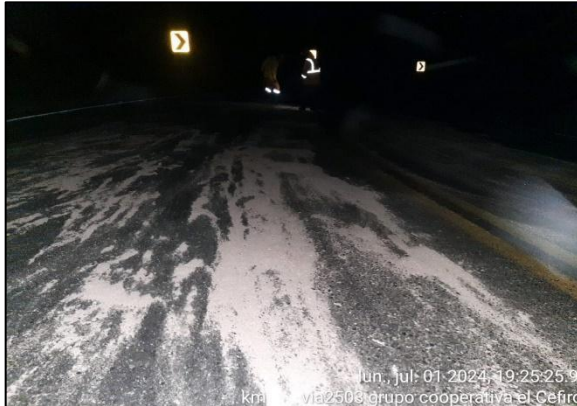
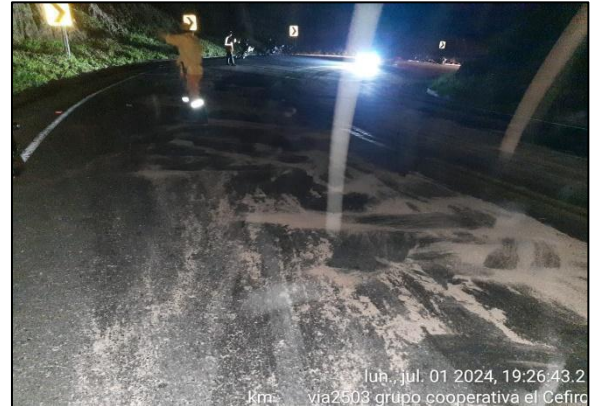
- Durante el periodo comprendido entre el 01 al 31 de julio de 2024 en la ruta 2503 Mojarra – Popayán se presentaron las siguientes emergencias:
- El 01 de julio de 2024 en horas de la noche el personal de la cooperativa El Céfito realizó limpieza de calzada con aserrín por riego de ACPM en el PR76+0200; se realiza manejo del tránsito, extensión, barrido y limpieza de calzada.

PR76+0200. Limpieza de calzada con aserrín por riego de ACPM.

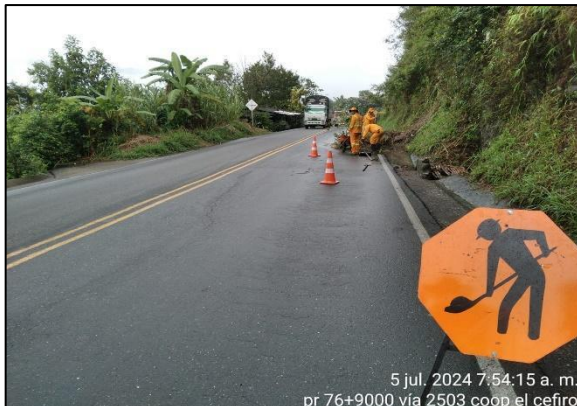
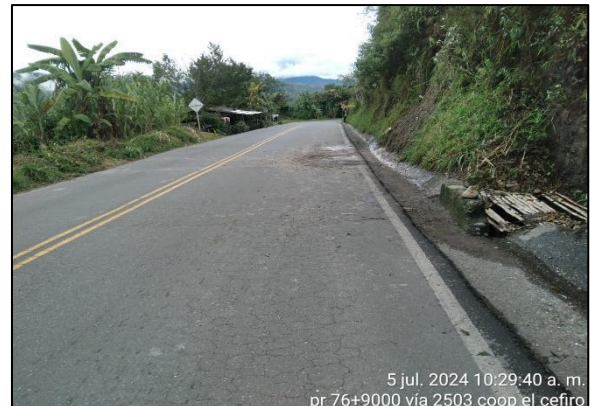
- El día 5 de julio de 2024 el personal de la Cooperativa El Céfito realizó el retiro de un pequeño deslizamiento sobre el carril izquierdo en el PR71+0600, igualmente realizan la limpieza respectiva.

PR76+0900. Retiro de derrumbe del carril izquierdo.

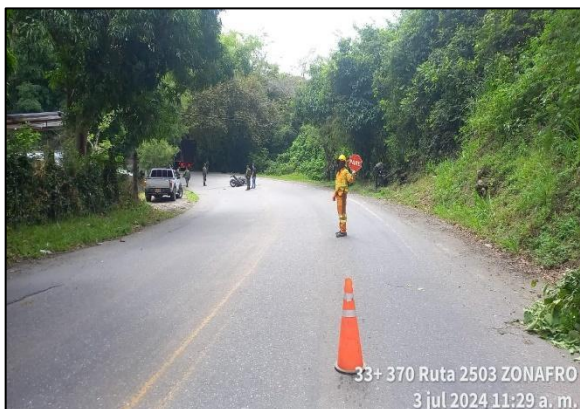
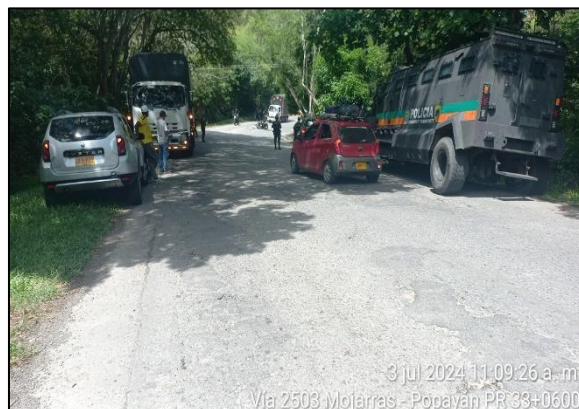
- El día 3 de julio de 2024 el personal de Zonafro La Depresión reporta la ocurrencia de un accidente en el PR33+0370 de la ruta 2503 Mojarras – Popayán en una curva izquierda; en el sitio del accidente la carpeta asfáltica presenta deterioro, con línea de borde de carril derecho visible y en buen estado, líneas de centro de carril y de borde izquierdo ausentes, antes del sitio del accidente sentido sur norte lado derecho en el PR33+0234 señal SR 30 de 50 km/h en regular estado y visible, PR33+0244 señal SP 01 Curva cerrada a la izquierda en regular estado y visible, después del sitio del accidente sentido sur – norte lado derecho en el PR33+0984 señal SP 47 Zona Escolar en regular estado y visible, PR33+0970 señal SR 30 de 30 km/h en buen estado y visible, hora aproximada del accidente 11:00 am, choque entre camión y motocicleta, causa probable invasión de carril por parte del conductor de la motocicleta, se reporta herido el conductor de la motocicleta.

PR33+0370. Accidente camión – motocicleta. Personal de Zonafro La Depresión S.A.S. en control del tránsito.

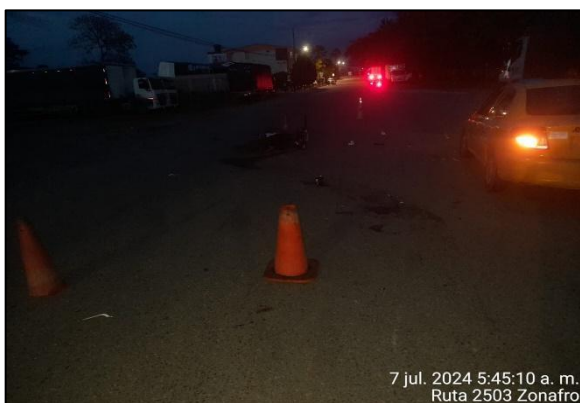
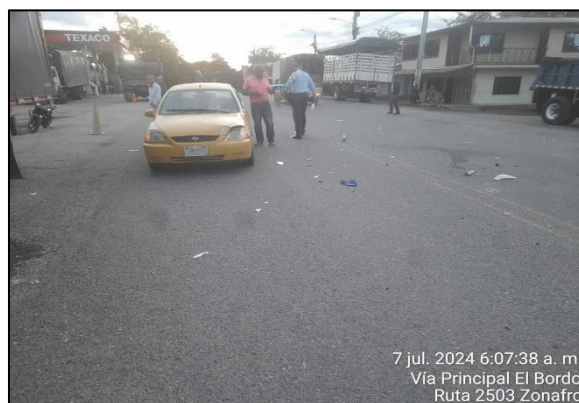
- El día 7 de julio de 2024 el personal de Zonafro La Depresión reporta la ocurrencia de un accidente en el PR42+0900 lado derecho de la ruta 2503 Mojarras – Popayán población de el Bordo – Patía, 05:30 am, choque entre taxi y motocicleta, causa probable el conductor de la motocicleta en estado de ebriedad choca con el taxi; se reportan varios heridos incluyendo el conductor de la motocicleta, esta información se ampliará por el personal de la AMV7, en el informe mensual de Accidentalidad.

PR42+0900. Accidente choque taxi – motocicleta. Información personal de Personal de Zonafro La Depresión S.A.S.

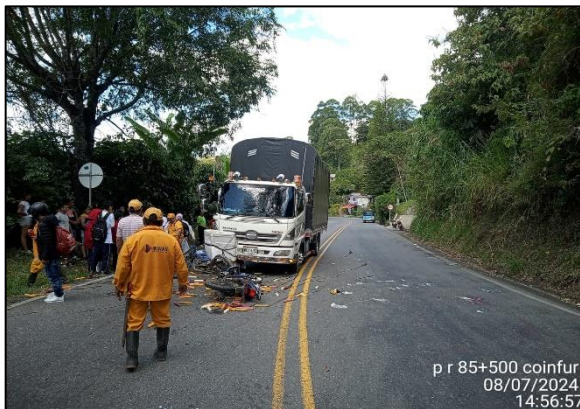
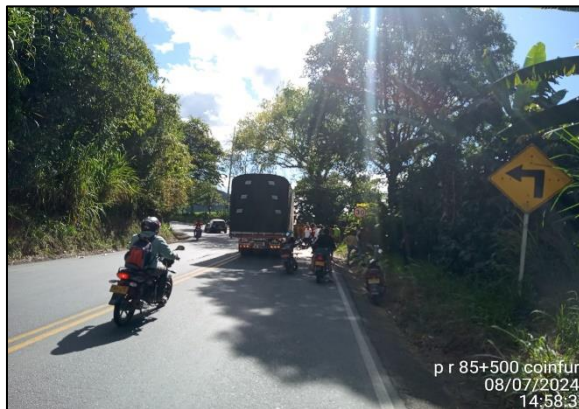
- El día 8 de julio de 2024 el personal de la Cooperativa Coinfur reporta la ocurrencia de un accidente en el PR85+0500 de la ruta 2503 Mojarras – Popayán en una curva derecha; en el sitio del accidente la carpeta asfáltica está en buen estado, señalización horizontal en buen estado y visible, señales SR Y SP visibles, hora aproximada de ocurrencia del accidente 3:00 pm, choque entre una motocicleta y un camión, causa probable invasión de carril contrario por parte del conductor de la motocicleta que por exceso de velocidad al entrar la curva choca al camión que transita por el otro carril, se reportan 2 heridos de la motocicleta, el personal de la Cooperativa Coinfur controla en tránsito en el sitio.

PR85+0500. Accidente camión – motocicleta. Personal de la Cta. Coinfur en control del tránsito.

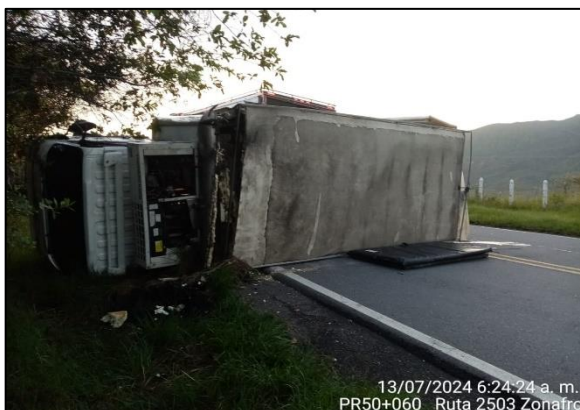
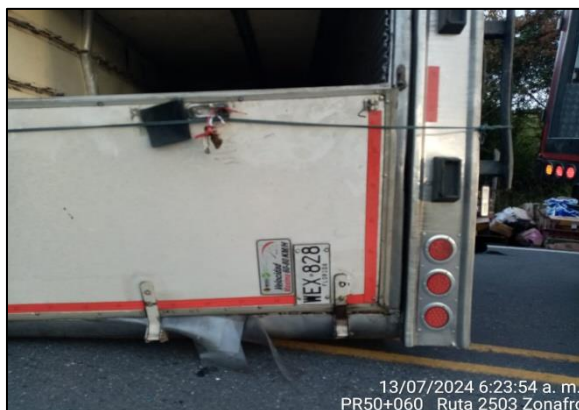
- El día 13 de julio de 2024 el personal de Zonafró La Depresión reporta la ocurrencia de un accidente en el PR50+0060 lado izquierdo de la ruta 2503 Mojarras – Popayán población de el Bordo – Patía, 06:30 am, volcamiento de camión por micro sueño del conductor, no se reportan heridos, solo daños materiales.

PR50+0060. Accidente volcamiento de camión por micro sueño del conductor. Información personal de Zonafró La Depresión S.A.S.

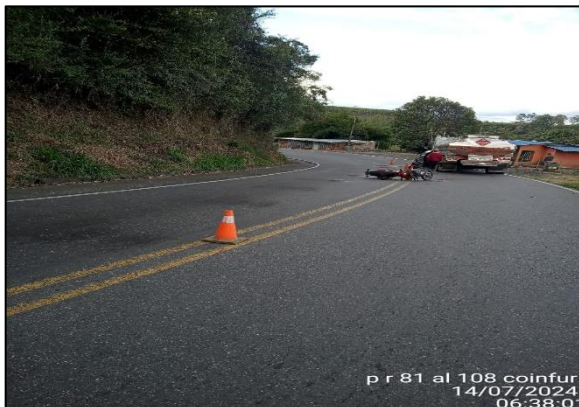
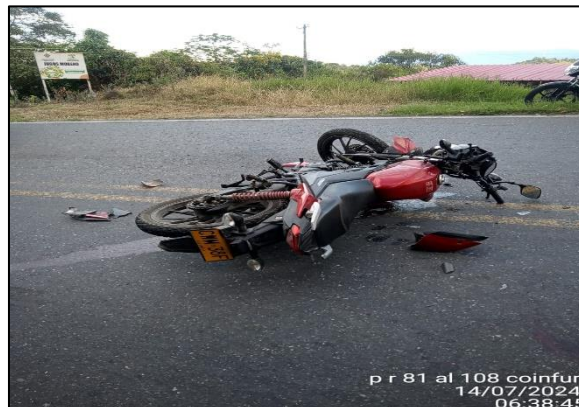
- El día 14 de julio de 2024 el personal de la Cta. Coinfur reporta la ocurrencia de un accidente en el PR102+0500 de la ruta 2503 Mojarras – Popayán en una curva izquierda; en el sitio del accidente la carpeta asfáltica está en buen estado, señalización horizontal en buen estado, hora aproximada de ocurrencia del accidente 6:00 am, choque entre una motocicleta y un camión, causa probable invasión de carril contrario por parte del conductor de la motocicleta, se reporta 1 herido de la motocicleta.

PR102+0500. Accidente camión – motocicleta. Informa personal de la Cta. Coinfur.

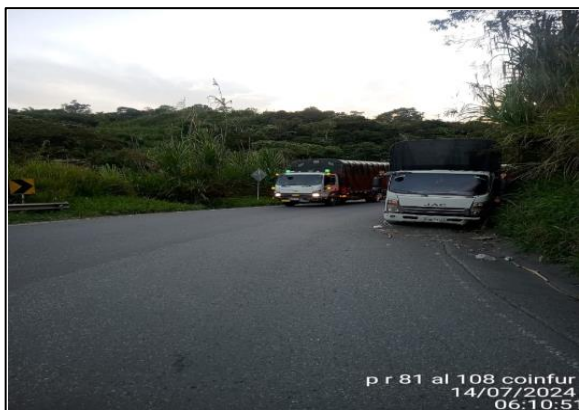
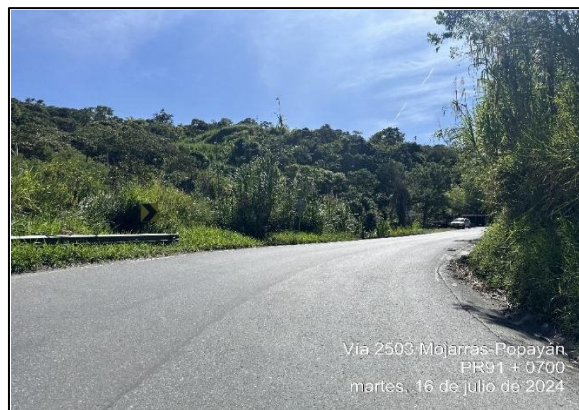
- El día 14 de julio de 2024 el personal de la Cta. Coinfur reporta la ocurrencia de un accidente en el PR91+0700 de la ruta 2503 Mojarra – Popayán con invasión en el lado izquierdo de la vía; en el sitio del accidente la carpeta asfáltica está en buenas condiciones de transitabilidad, señalización horizontal con líneas blancas de borde de vía en buen estado y visibles en el carril izquierdo y ausentes en el carril derecho y con líneas centrales amarillas de demarcación de zona de adelantamiento prohibido, ausentes; Señales SR Y SP visibles. hora aproximada de ocurrencia del accidente 6:10 pm, choque de un camión sobre la ladera, en el cual se presentan daños materiales y se desconocen las causas del accidente; no se reportan heridos.

PR91+0700. Accidente camión. Información por personal de la Cta. Coinfur y plano general del sitio del accidente.

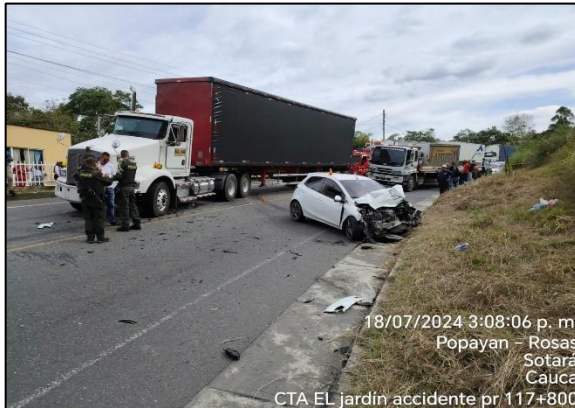
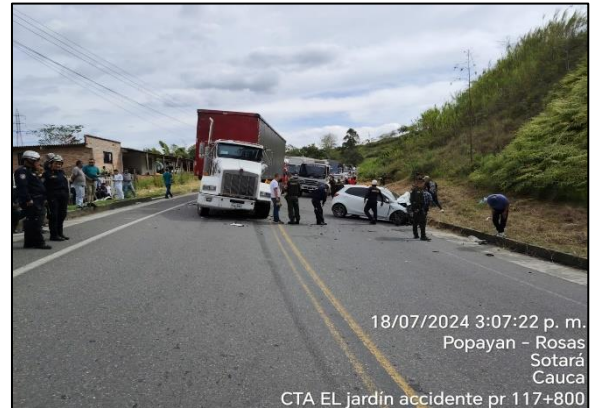
- El día 18 de julio de 2024 el personal de la Cta. El jardín reporta la ocurrencia de un accidente en el PR117+0800 de la ruta 2503 Mojarra – Popayán con invasión en ambos carriles; en el sitio del accidente la carpeta asfáltica está en buenas condiciones de transitabilidad, señalización horizontal en buen estado y visible, señales SR Y SP visibles, hora aproximada de ocurrencia del accidente 3:00 pm, choque entre un automóvil y un tractocamión, a causa

de la invasión de carril contrario por parte del conductor del automóvil en exceso de velocidad; se reportan 2 heridos del automóvil.

PR117+0800. Accidente automóvil – tractocamión. Información por personal de la Cta. El jardín. Policía de carreteras presente en el lugar.

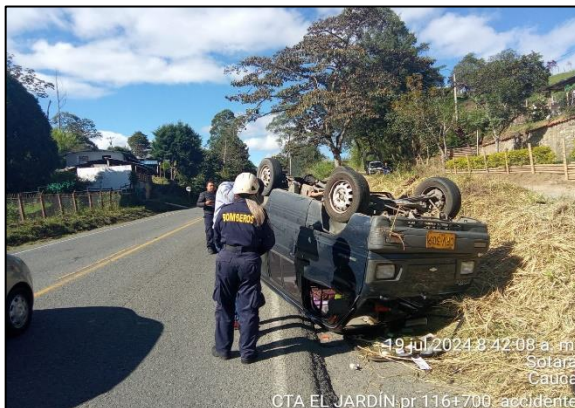
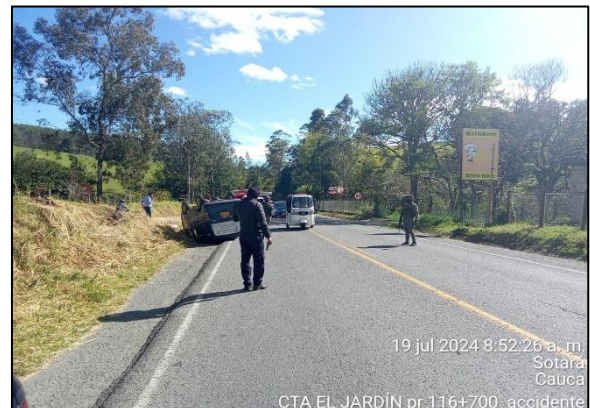
- El día 19 de julio de 2024 el personal de la Cta. El jardín reporta la ocurrencia de un accidente en el PR116+0700 con hora aproximada de las 8:50 am en el lado izquierdo de la ruta 2503 Mojarras – Popayán, informando que el accidente es producto de falla en los frenos del vehículo, lo que ocasiona el volcamiento sobre el costado izquierdo de la vía dejando en consecuencia 1 herido por golpe en la cabeza el cual fue trasladado al hospital de Popayán.

PR116+0700. Accidente volcamiento de automóvil falla en los frenos del vehículo. Información personal de personal de la Cta. El jardín.

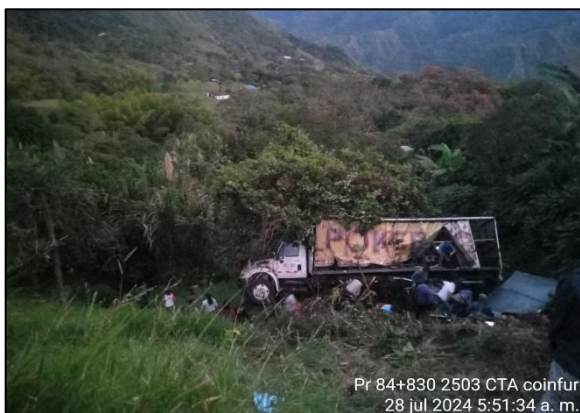
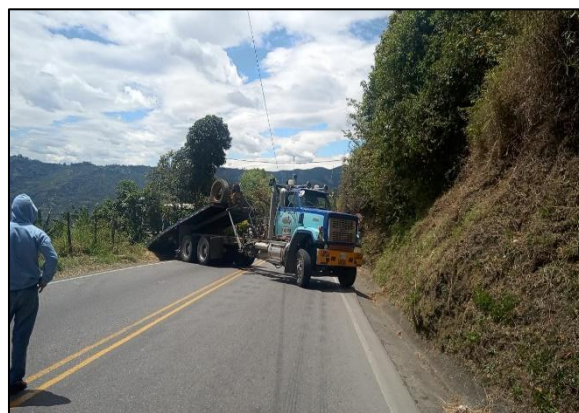
- El día 28 de julio de 2024 el personal de la Cta. Coinfur reporta la ocurrencia de un accidente en el PR 84+0830 de la ruta 2503 Mojarras – Popayán sobre el carril derecho de la vía; en el sitio del accidente la carpeta asfáltica está en buenas condiciones de transitabilidad, señalización horizontal en buen estado y visible, señales SR Y SP visibles, hora aproximada de ocurrencia del accidente 3:00 am, volcamiento de un camión hacia el barranco, a causa de que el conductor tiene un micro sueño; no se reportan heridos.

PR84+0830. Accidente volcamiento de camión. Información por personal de la Cta. Coinfur.  
Grúa acude al lugar para retiro del camión.

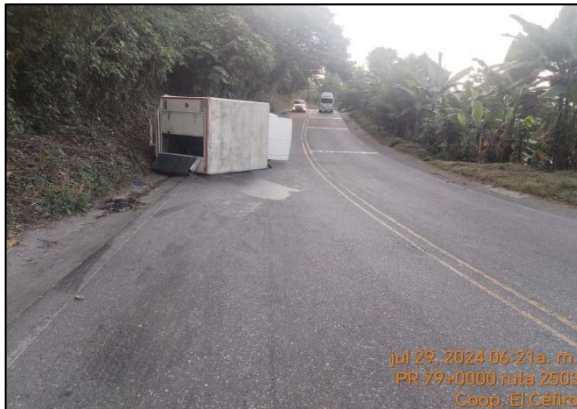
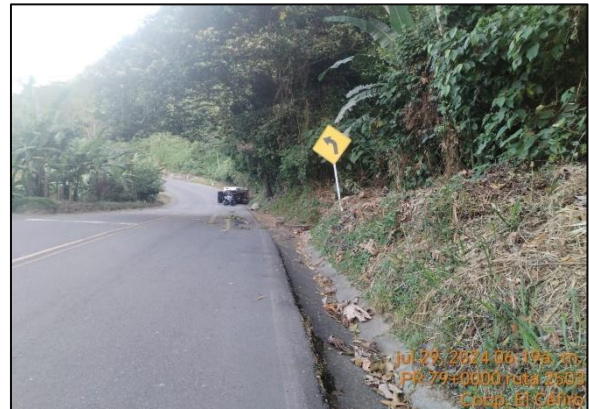
- El día 29 de julio de 2024 el personal de la Cta. Coinfur reporta la ocurrencia de un accidente en el PR79+0000 con hora aproximada de las 6:00 am en el lado izquierdo de la ruta 2503 Mojarras – Popayán, informando que el accidente es producto de la pérdida de control del vehículo por parte del conductor, lo que ocasiona el volcamiento sobre el costado izquierdo de la vía, se reportan daños materiales sin heridos.

PR79+0000. Accidente volcamiento de camión por pérdida de control del vehículo. Información personal de personal de la Cta. Coinfur.

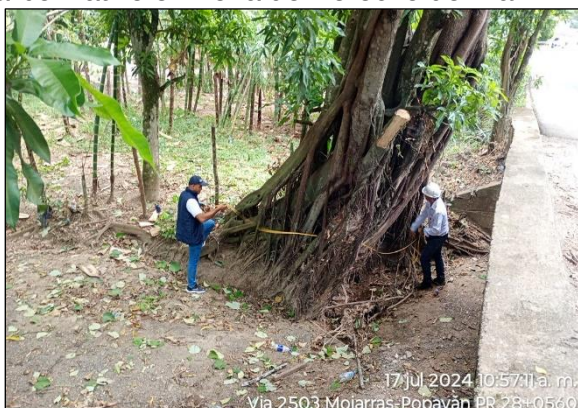
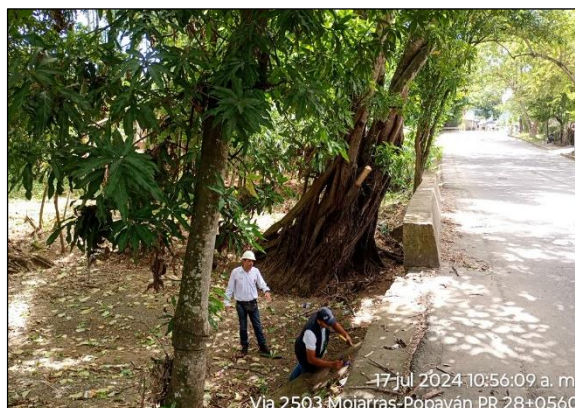
- Se realiza visita con personal de la CRC Patía al PR28+0560 de la ruta 2503 Mojarras – Popayán el día 17 de julio de 2024, con el fin de evaluar la posibilidad de poda o tala de un árbol nativo en Zona de Derecho de Vía.

PR28+0560. Visitas con personal de la CRC Patía.

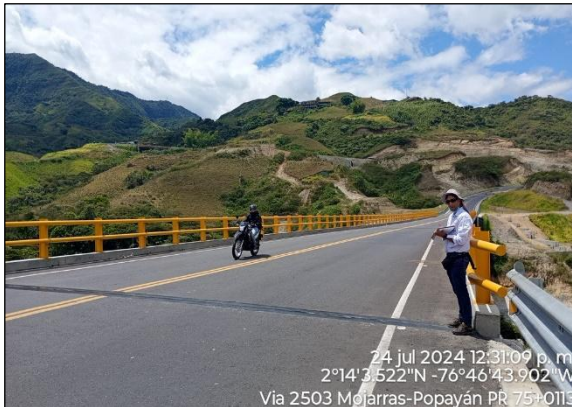
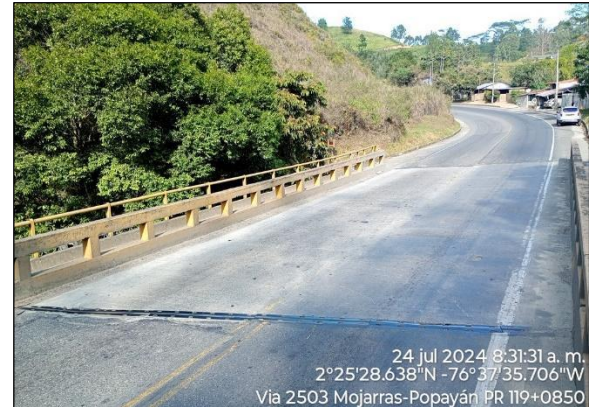
PR75+0113 y PR119+0850. Inspección de puentes.

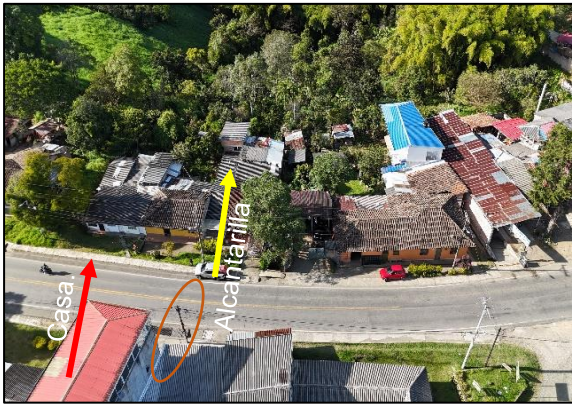
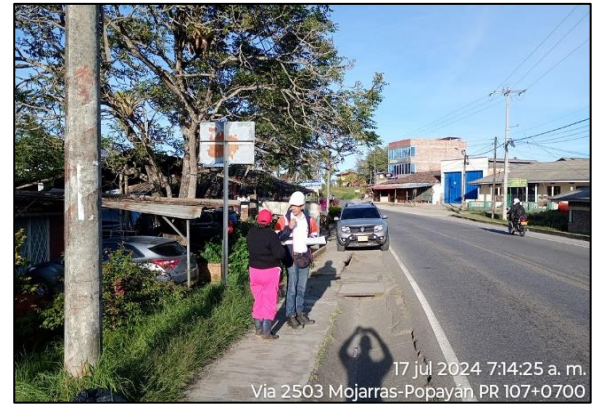
Popayán para dar respuesta a derecho de petición, mediante comunicación 2404\_003324\_050500 de fecha 19 de julio de 2024, donde la peticionaria solicita visita por erosión de talud inferior por aguas superficiales recogidas por las cunetas.

PR 107+0700. Ubicación casa de habitación señora Aura Bravo y alcantarilla

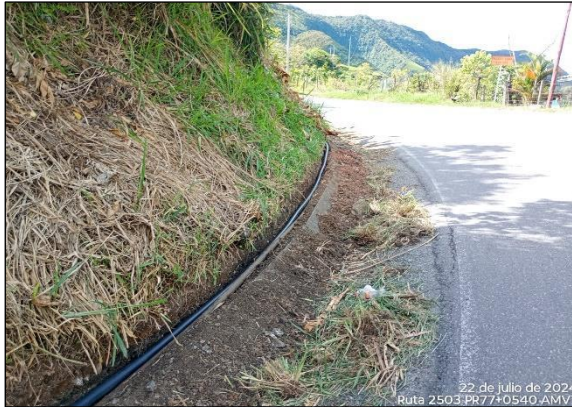
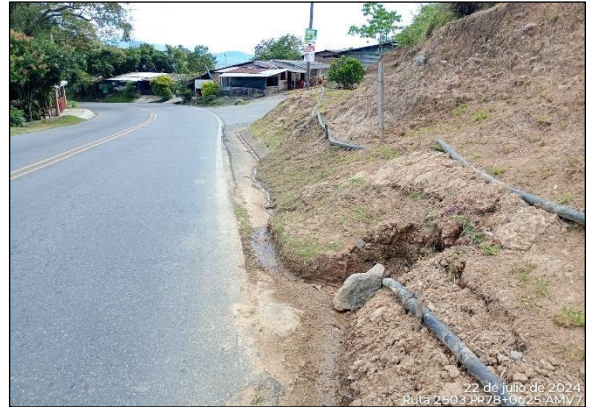
- Se envía derecho de petición al Cabildo Indígena Resguardo de Jambaló por instalación de tubería de 2" y 3" en Zona de Derecho de Vía costado izquierdo entre los PR's 77+0500 a 78+0625.

PR77+0540 y PR78+0625. Tubería instalada en Zona de Derecho de Vía.

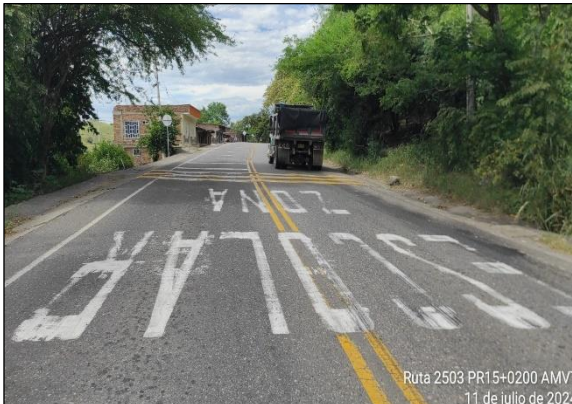
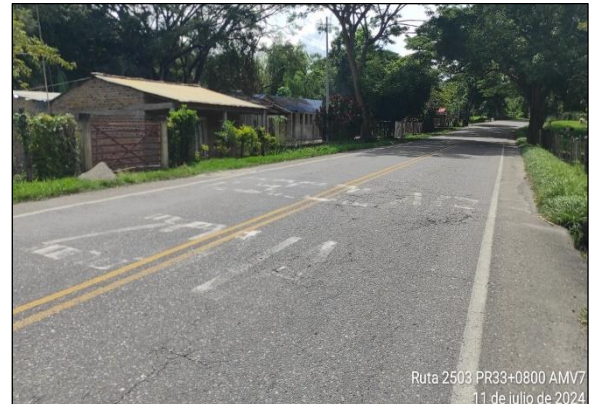
PR15+0200 y PR33+0800. Inspección Estado Zonas Escolares.

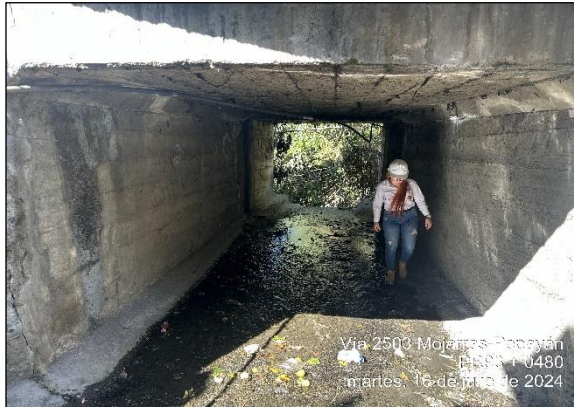
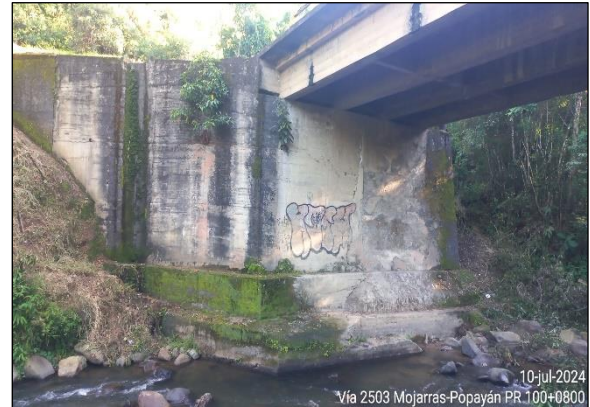
PR93+0480 y PR31+0800. Inspección de Pontones y Puentes.

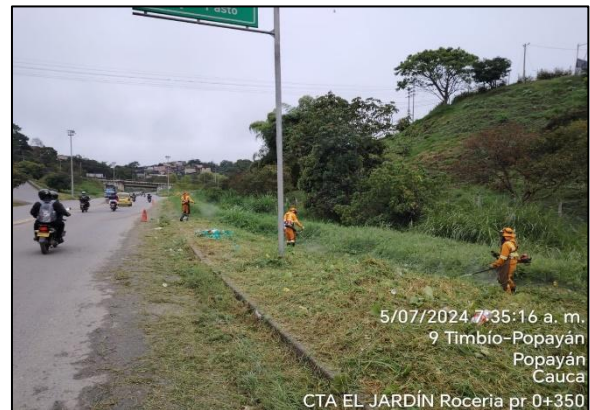
PR0+0350. Rocería.

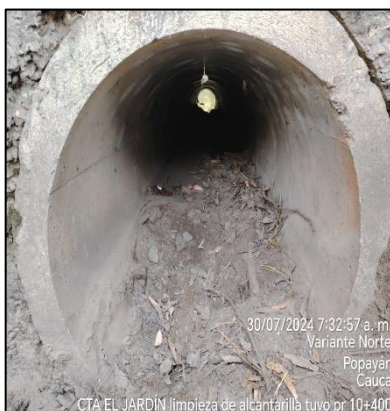
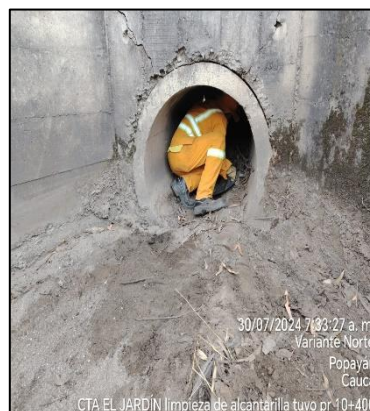
PR10+0400 Limpieza tubería de alcantarilla. Antes, durante y después.

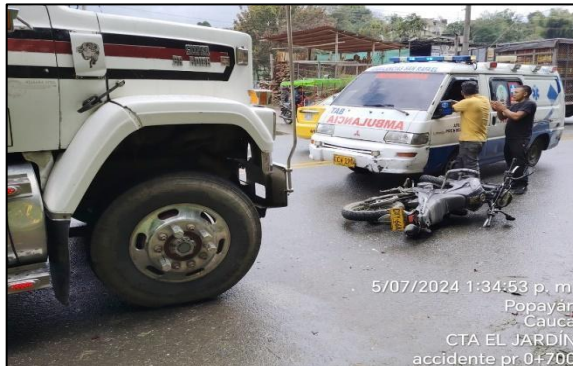
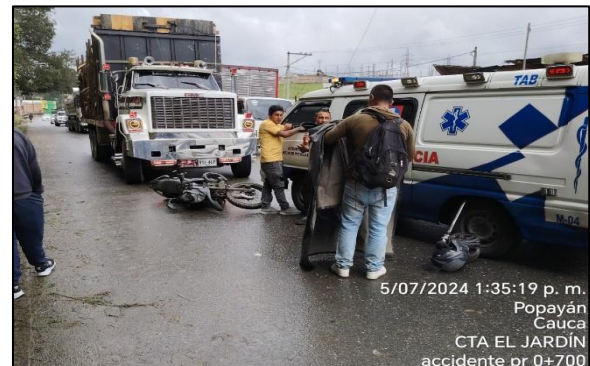
- El día 05 de julio de 2024 el personal de la Cooperativa El Jardín reporta la ocurrencia de un accidente en el PR0+0750 de la ruta 25CCB Variante de Popayán; la carpeta asfáltica se encuentra en buen estado, con línea de centro de carril en buen estado y visibles, líneas de borde de carril ausentes; antes del sitio del accidente sentido sur norte lado derecho en el PR0+0040 Anillo Sur existe una señal SR 30 de 30 km/h visible, PR0+0820 lado derecho señal SP 13 Vía lateral derecha en buen estado y visible, en el PR 01+0080 lado izquierdo señal SP 12 Vía lateral izquierda en regular estado y visible; hora aproximada del accidente 13:20 horas, choque entre camión y motocicleta, causa probable imprudencia del conductor de la motocicleta, se reporta herido el conductor de la motocicleta.

PR0+0750. Accidente Camión y motocicleta.
