**RESTREPO Y URIBE S.A.S.**

Ref.: Contrato 1915 de 2024

Administración Vial Cauca - Grupo AMV 7 Lote 7

Informe Mensual 1 entre 1 y el 31 de julio de 2024

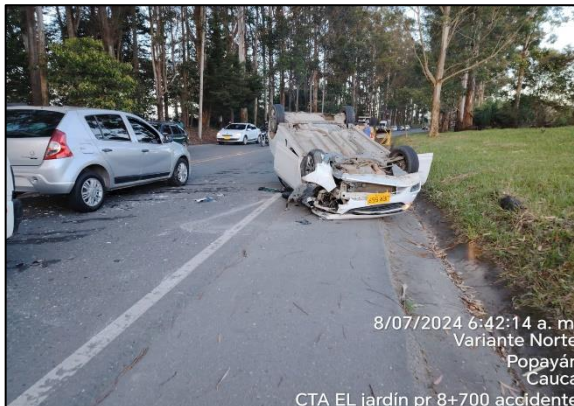
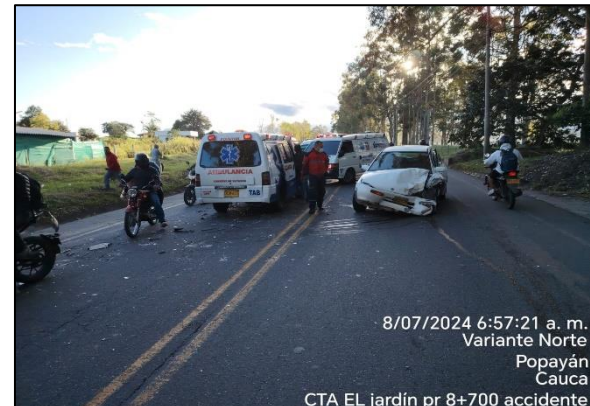
- El día 8 de julio de 2024 el personal de la Cooperativa El Jardín reporta la ocurrencia de un accidente en el PR08+0700 lado izquierdo de la ruta 25CCB Variante de Popayán; la carpeta asfáltica en el sitio se encuentra en buen estado, con línea de centro de carril en buen estado y visibles, líneas de borde de carril visibles y en buen estado, hora aproximada del accidente 06:40 am, choque entre dos automóviles con volcamiento de una de ellos, causa probable conducir en estado de alicoramiento el conductor del automóvil volcado, se reporta herido el conductor del automóvil.

PR08+0700. Accidente choque de 2 automóviles.

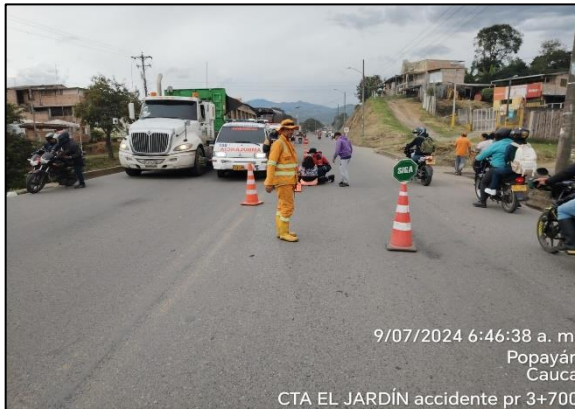
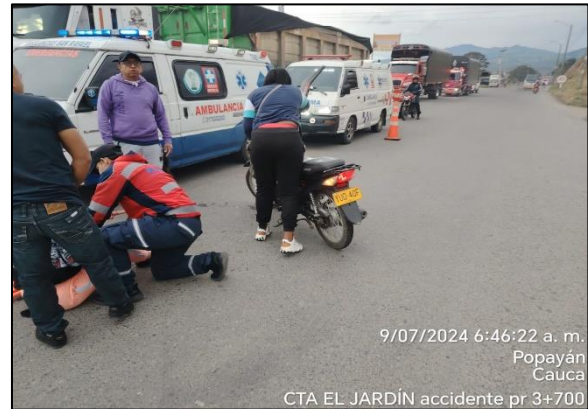
- El día 9 de julio de 2024 el personal de la Cooperativa El Jardín reporta la ocurrencia de un accidente en el PR03+0700 lado derecho de la ruta 25CCB Variante de Popayán, la carpeta asfáltica en el sitio se encuentra en buen estado, demarcación horizontal ausente, hora aproximada del accidente 06:30 am, choque entre motocicleta y automóvil fantasma, el vehículo arroja a la motocicleta por la parte trasera y huye del lugar, se reporta herido el conductor de la motocicleta.

PR03+0700. Atropello de vehículo fantasma con motocicleta.

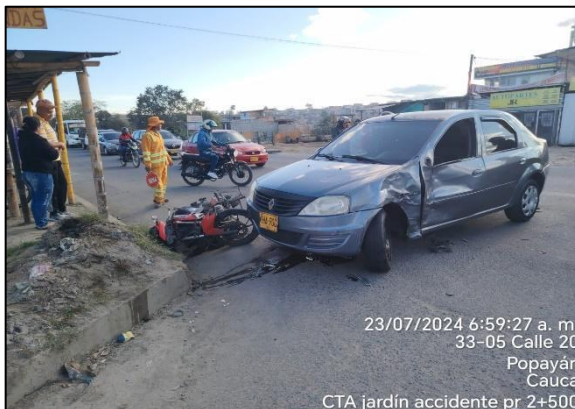
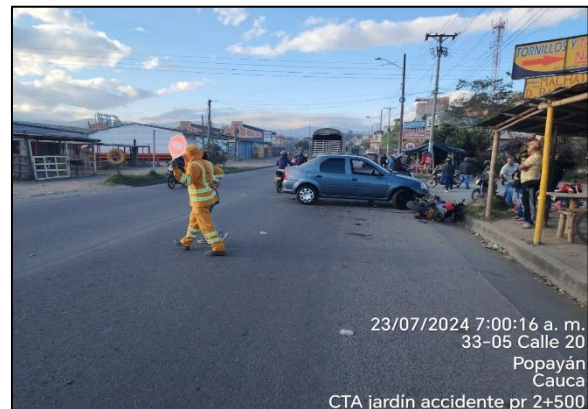
- El día 23 de julio de 2024 el personal de la Cta. el Jardín reporta la ocurrencia de un accidente en el PR 2+0500 de la ruta 25CCB Variante – Popayán sobre el carril izquierdo de la vía; en el sitio del accidente la carpeta asfáltica está en buenas condiciones de transitabilidad, señalización horizontal en mal estado casi ausente, señales SR Y SP visibles, hora aproximada de ocurrencia del accidente 7:00 am, choque entre un automóvil y una motocicleta, a causa del exceso de velocidad del conductor de la motocicleta que impacta contra el vehículo; se reportan dos heridos.

PR2+0500. Accidente choque entre automóvil y motocicleta. Información por personal de la Cta. El jardín y así mismo presente en el lugar.

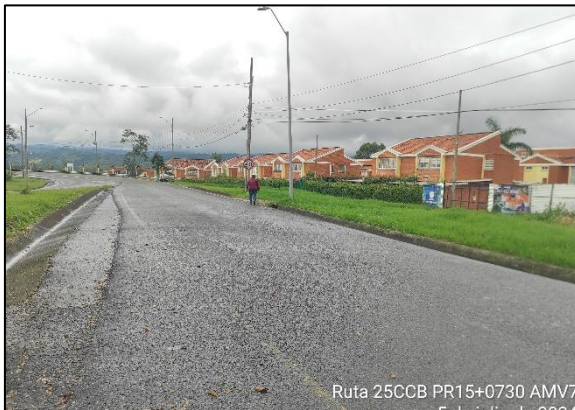
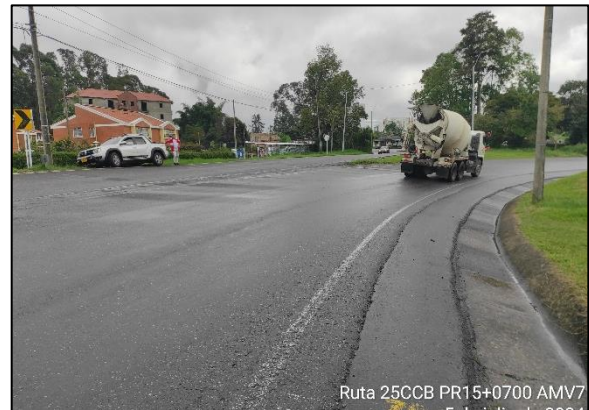
- ✓ El día 5 de julio de 2024 se realiza vista al PR15+0720 Anillo norte de la ruta 25CCB Variante de Popayán por solicitud de la Dirección Territorial Cauca del Invías donde la señora Angela María Muñoz León, Administradora y Representante Legal del conjunto cerrado Sendero de Eucaliptos, solicita la posibilidad que se habilite una vía de salida de emergencia por la variante norte en el Anillo Vial, visita de la cual se envió el informe respectivo.

PR15+0730. Visita Conjunto Sendero de Eucaliptos.

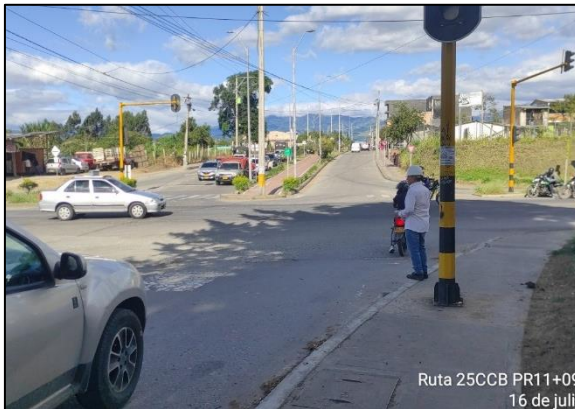
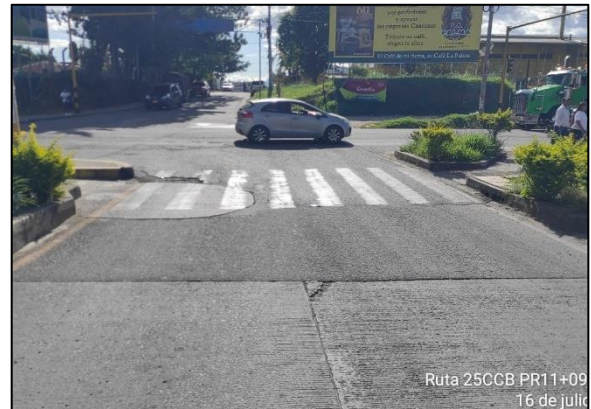
- ✓ Se realiza visita técnica a la intersección de la Variante con Transversal 9 Norte de acuerdo a solicitud de la Dirección Territorial Cauca del Invías para dar respuesta a Solicitud de la Defensoría del Pueblo de Popayán, señalización PR 11+0900.

PR11+0900. Visita Intersección de la Transversal 9 con la ruta 25CCB Variante de Popayán.

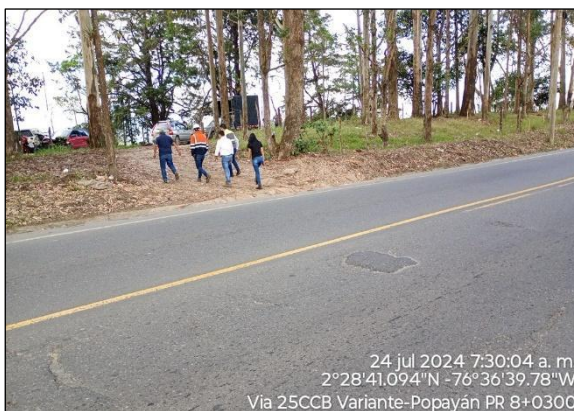
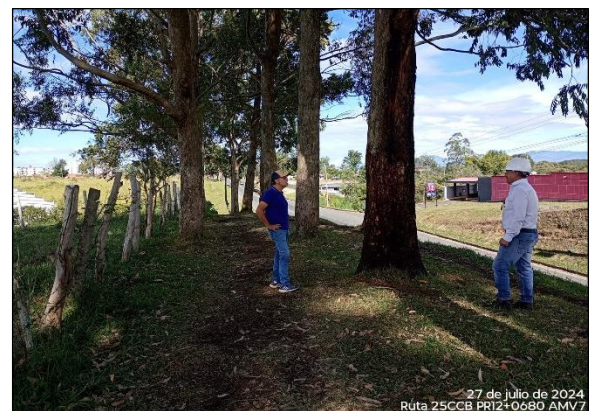
- ✓ Los días miércoles 24 y sábado 27 de julio de 2024 el personal de la AMV7 en compañía del contratista de Geosostenible realizan recorrido a los PR's 12+0680 y 08+0350 de la ruta 25CCB Variante de Popayán para intervención de tala de árboles.

PR08+0300 y PR12+0680. Visita a sitios para tala de árboles en Zona de Derecho de Vía.
