**Asunto:** Informe de gestión del 1 al 29 de febrero de 2024 Contrato Interadministrativo No.  
4600095171 de 2022

**CONTRATO INTERADMINISTRATIVO 4600095171 DE 2022  
INFORME DE GESTIÓN DEL 1 AL 31 DE FEBRERO DE 2024**

**COMPONENTES: CCTV, CONECTIVIDAD Y DATACENTER**

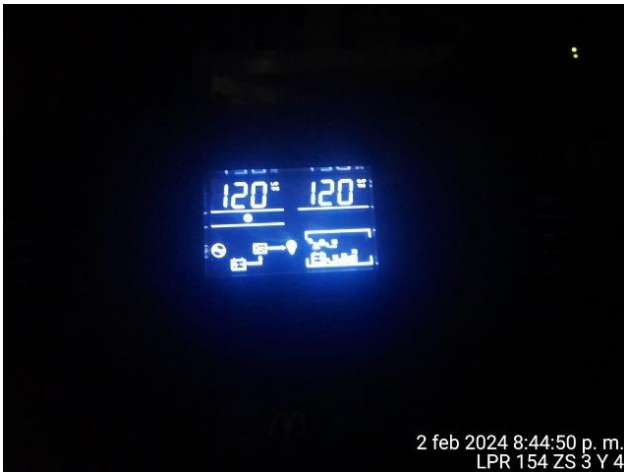
2 feb 2024 8:44:50 p. m.  
LPR 154 ZS 3 Y 4

**Se reinicia UPS y se estabiliza a 120 V**

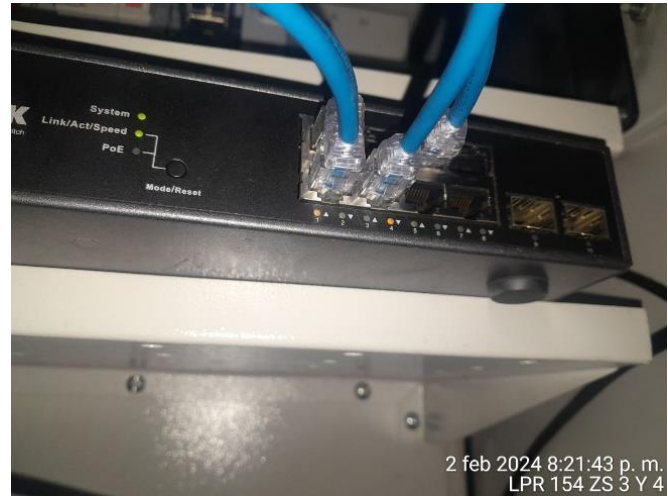
2 feb 2024 8:21:43 p. m.  
LPR 154 ZS 3 Y 4

**Sw esta encendido y dando link**

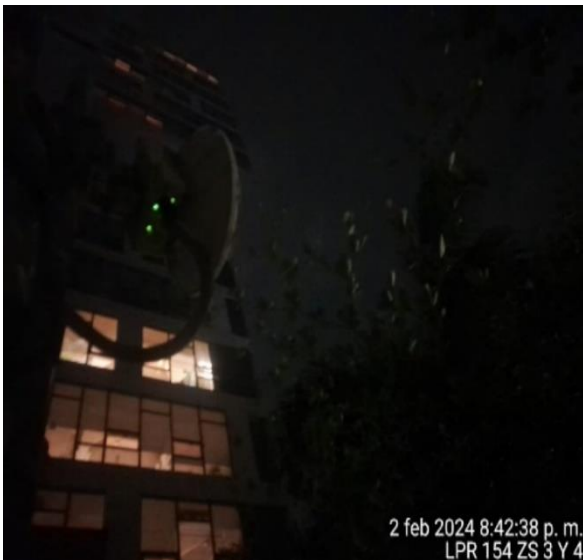
2 feb 2024 8:42:38 p. m.  
LPR 154 ZS 3 Y 4

**se le hace reinicio y sube normalmente y se engancha**

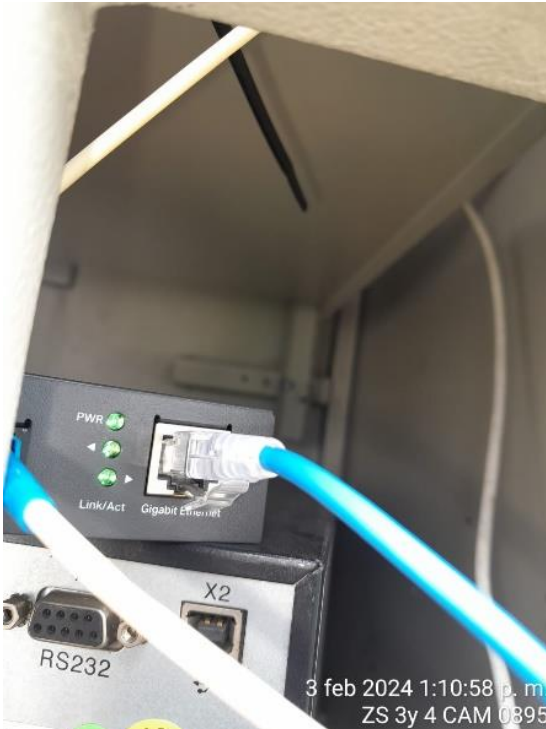
**Reinicio de SW**

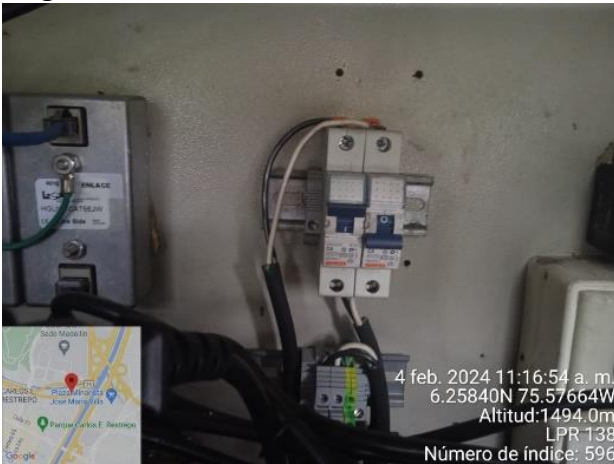
**Breaker abajo se sube**

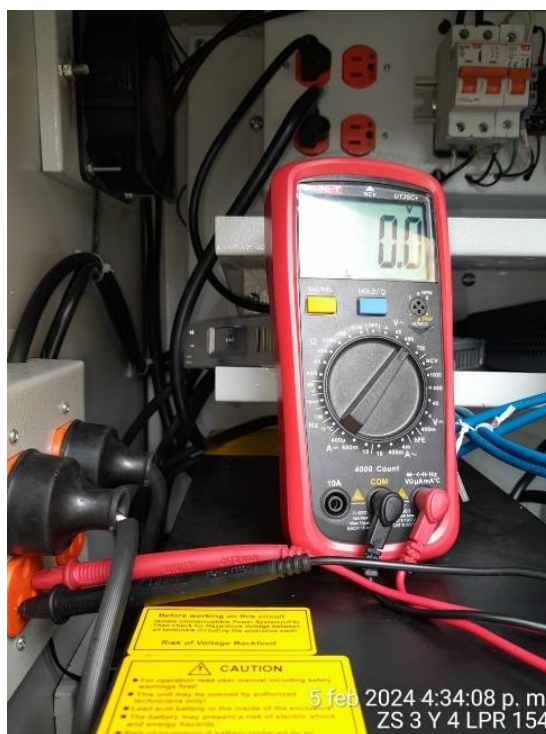
5 feb 2024 4:34:08 p. m.  
ZS 3 Y 4 LPR 154

**Sin energía**

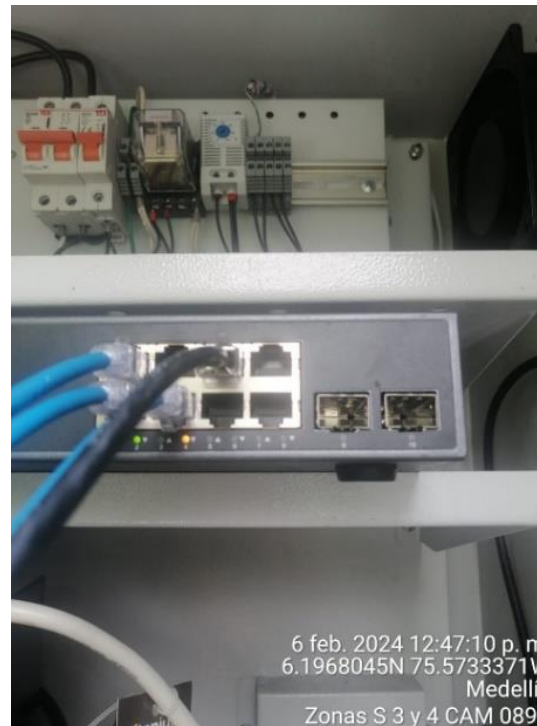
**SW dando Ping**

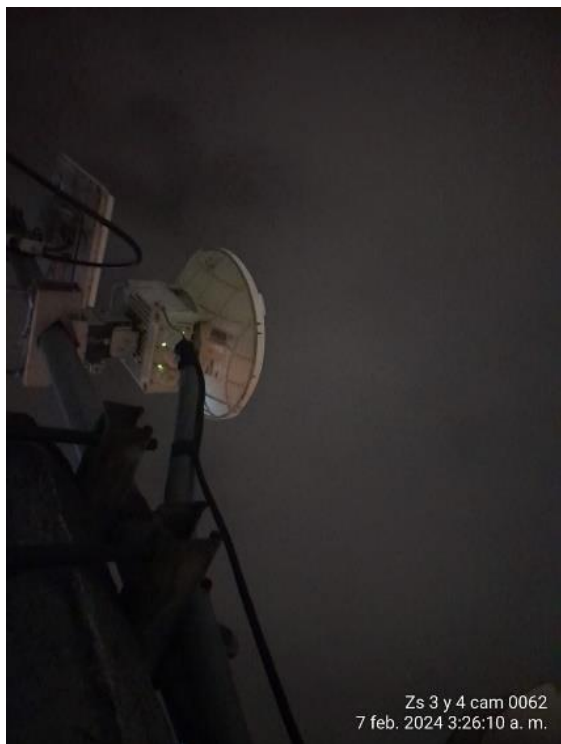
**Radio linkeando en SW**

Descripción: Se realiza reinicio del radio y se configura en ambos lados con la ayuda de los compañeros en el sitio. Una vez completada la configuración, se establece comunicación y gestión de los equipos. Se espera 15 minutos para realizar un monitoreo y se confirma que el sistema queda operativo.

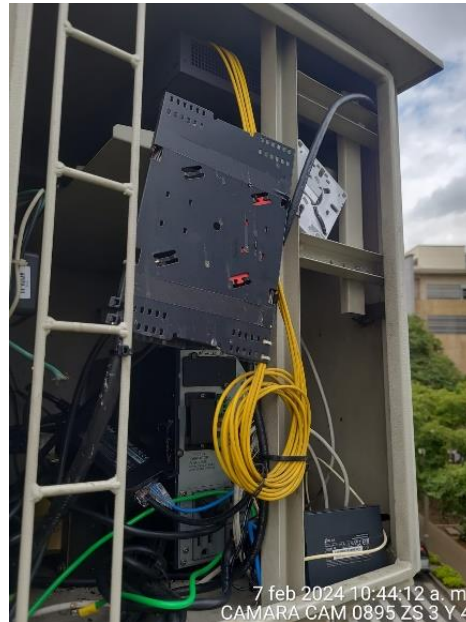
Descripción: Se realiza una inspección previa del punto y se detecta que el transceiver presenta una falla. Se procede a cambiarlo por uno nuevo, dejando así el radio operativo.

**Gabinete Inicial**

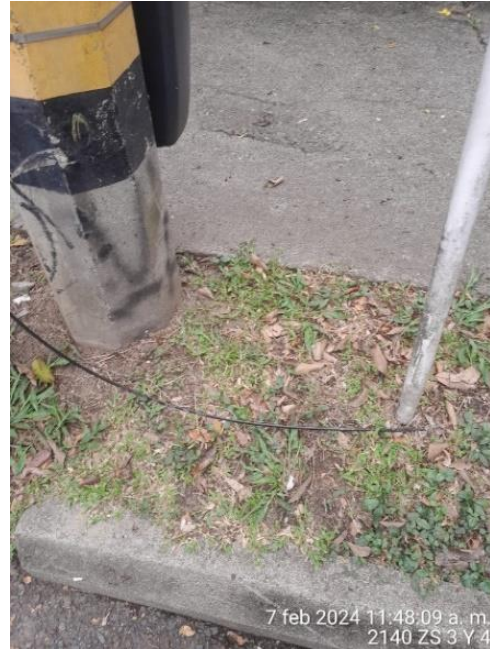
Descripción: Se evidencia caída del punto 0895. Se llega al sitio y durante la inspección al gabinete se detecta que el transceiver tenía una falla. Se procede a cambiarlo, sin embargo, persiste el problema. Se sigue la fibra desde la cámara 0895, y aproximadamente a unos 400 metros encontramos la marca de la LPR, momento en el cual descubrimos que la fibra estaba cortada. Se realiza el empalme de la fibra óptica y se recuperan los radios caídos.

**FO Cortada**

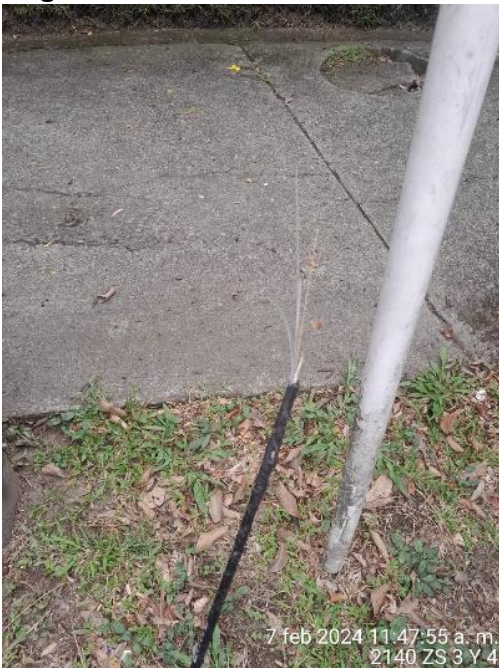
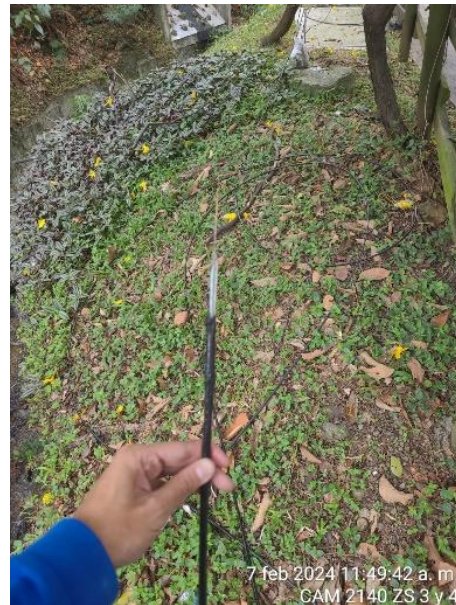
**FO Cortada**

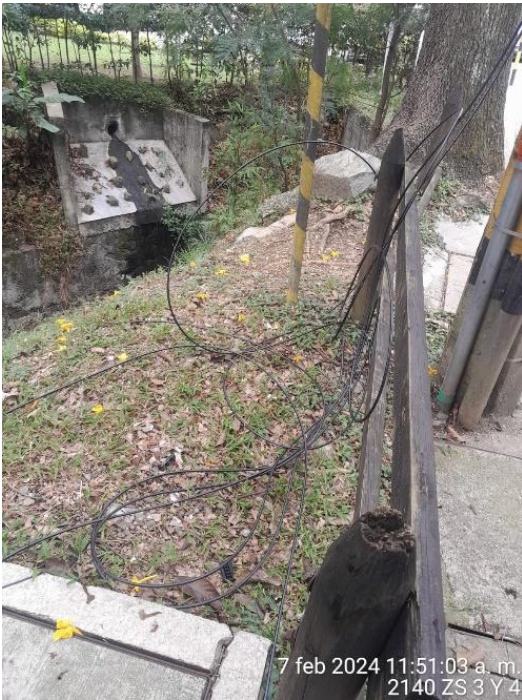
**FO Cortada**

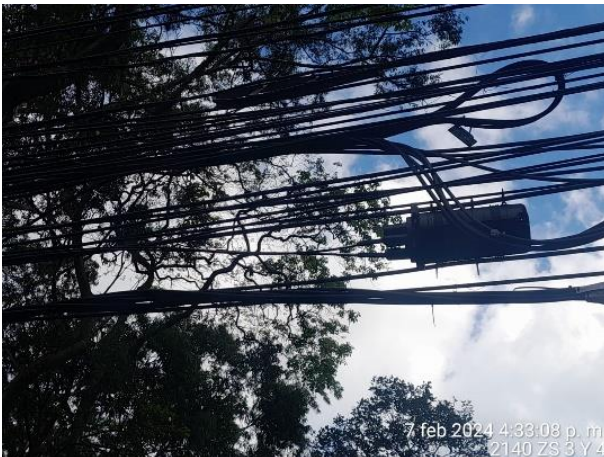
**Mufla ya protegida listo para colocarla**

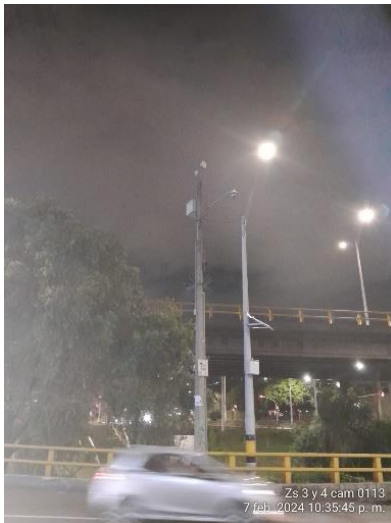
**Llegada a sitio**

Descripción: Se llega al sitio y se realizan validaciones previas. Desde la mesa se informa sobre la falta de gestión del radio. Se procede a reiniciarlo, logrando así restablecer la conectividad y operatividad del equipo

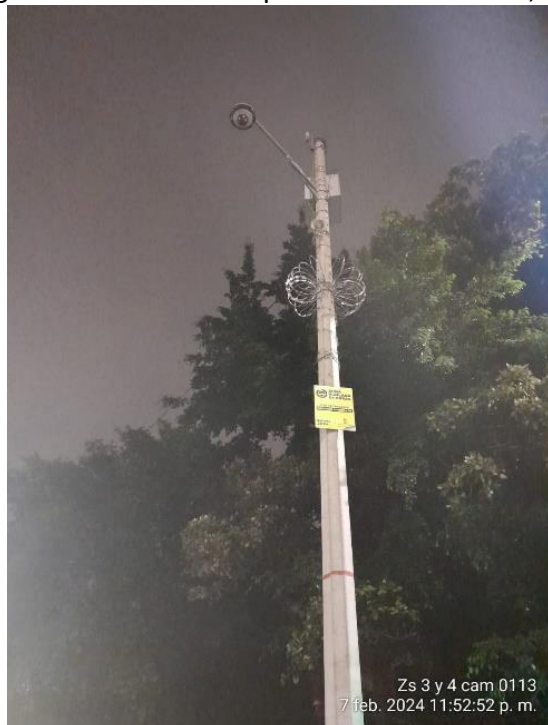
**Llegada a sitio**

Descripción: Se llega al sitio y se realizan validaciones previas. Desde la mesa se informa sobre la falta de gestión del radio. Se procede a reiniciarlo, logrando así restablecer la conectividad y operatividad del equipo.

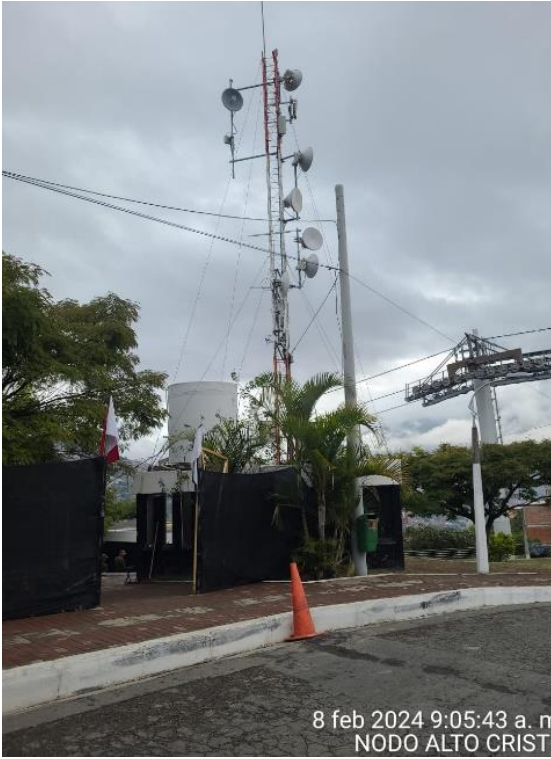
Llegada a sitio Belencito

Descripción: Llegamos al sitio, realizamos las validaciones previas y nos encontramos con la falta de energía en el lugar. Esperamos un tiempo en el cual se restablece la operatividad del enlace.

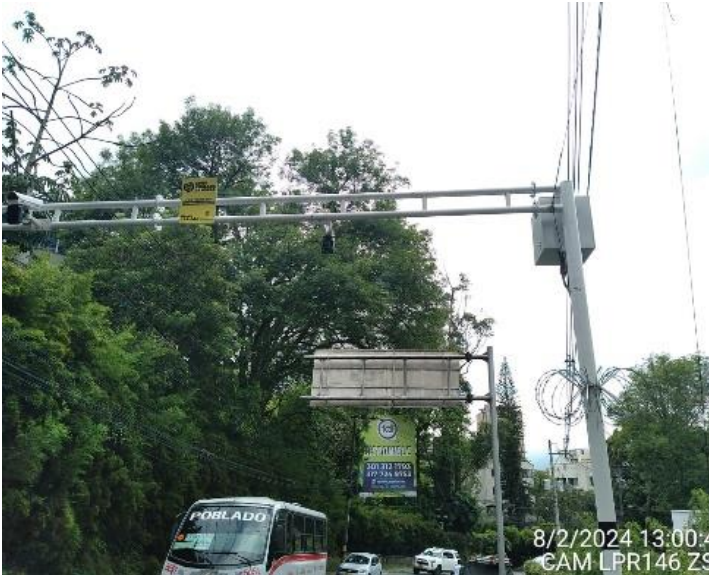
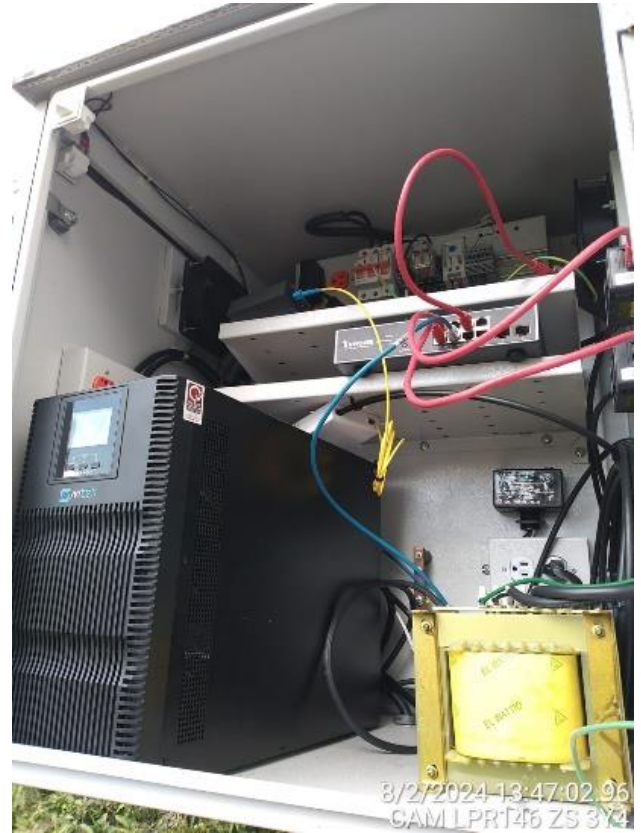
Llegada a sitio

Descripción: Se llega al sitio y se realizan validaciones previas. Se desconecta la protección y se reinicia el radio, logrando así que vuelva a estar operativo.

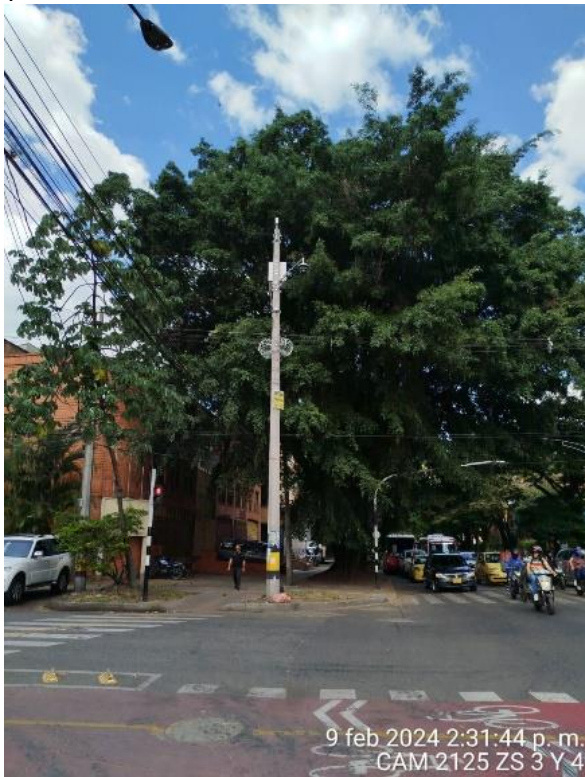
**Llegada a sitio**

Descripción: Se realizó un cambio de patch cord y se verificó que estuviera correctamente ajustado para evitar conexiones flojas. Se realizaron mediciones de voltaje para asegurar el funcionamiento adecuado. Se llevó a cabo un ping sostenido sin observar pérdidas de conexión. Se mantuvo una vigilancia constante para detectar cualquier desconexión entre el TU y el TG, tomando evidencia cuando la conexión estaba establecida. Al llegar al sitio de la cámara, se realizaron pruebas comparativas en el poste, utilizando radios diferentes: uno que estaba originalmente instalado y otro proporcionado por la empresa. Se restableció el radio existente del punto a la configuración de fábrica, se configuró nuevamente y se volvió a registrar en el TG, pero no se obtuvo éxito. Se probó con un nuevo radio, se registró en el TG, pero no se estableció la conexión. Por tanto, se deja instalado el radio existente en el punto.

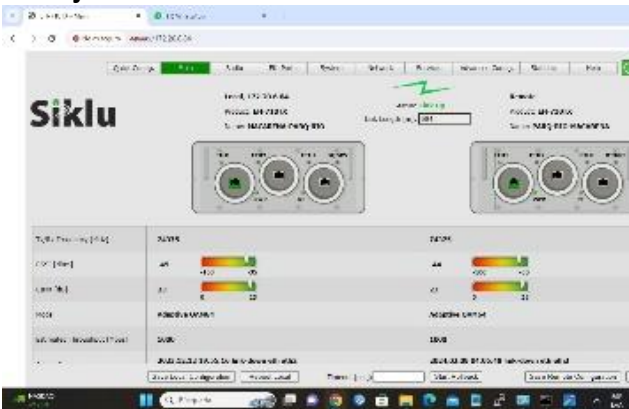
Como último recurso, se decidió verificar el TG al que se suponía debía conectarse. Se descubrió que el TG había sido movido y no estaba correctamente direccionado hacia el TU. Se procedió a realizar ajustes en la configuración, incluyendo un movimiento en la cara 4 y la validación de las conexiones. Se retiraron los protectores Ethernet, se reinició el radio y finalmente el TU de la cámara estableció la conexión con niveles óptimos.

**Se habilitan todas las caras del TG**

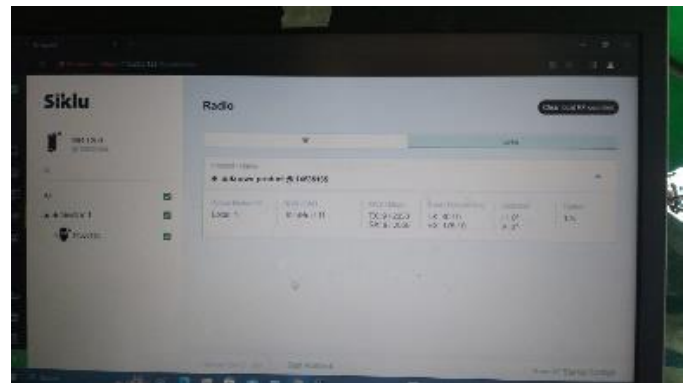
**Se desengancha del TG**

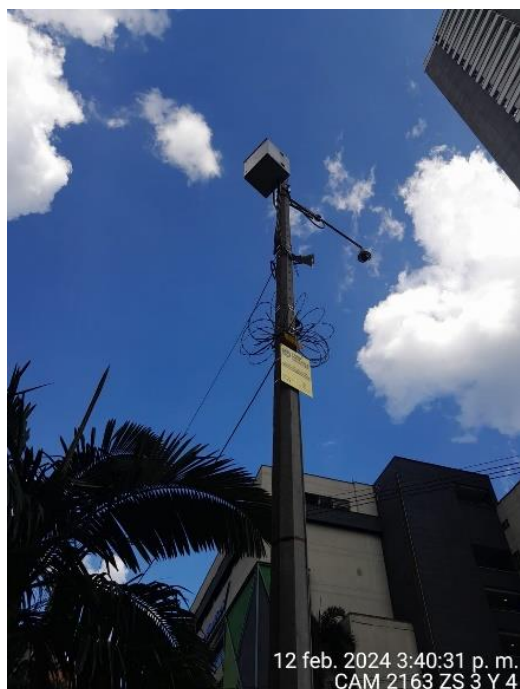
**Llegada a sitio Belencito**

Descripción: Al llegar al sitio, se observó que los breakers estaban desconectados. Después de restablecer la energía eléctrica, se encendió el switch y se reiniciaron los dispositivos. Se dejaron en modo de monitoreo y se verificó que la gestión se recuperara correctamente.

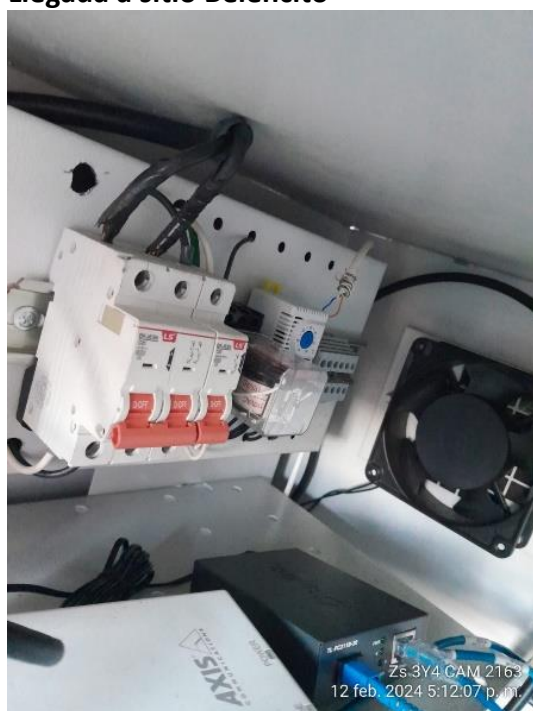
**Breaker Abajo**

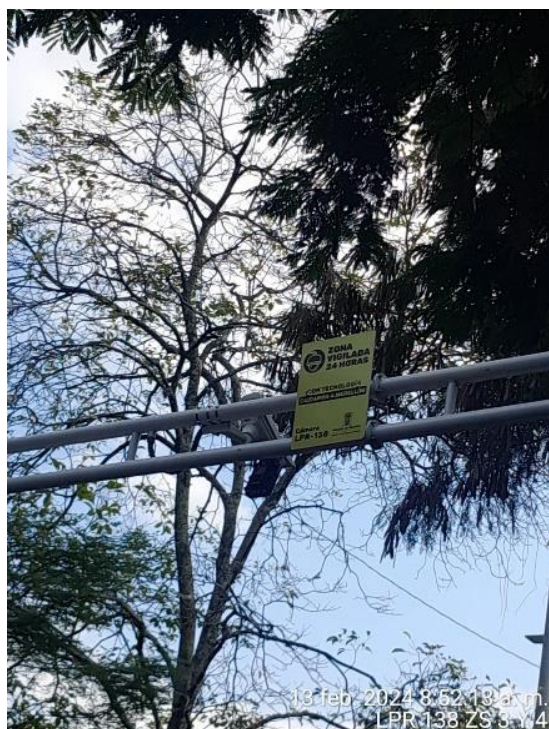
**Llegada a sitio Belencito**

Dado que el problema continúa a pesar de los intentos de solución, se ha decidido escalar el caso a través de Aranda (20453) para que personal especializado del aliado respectivo revise el switch. Es importante destacar que nuestro radio tiene una conexión de ping estable, lo que sugiere que el problema radica específicamente en el switch.

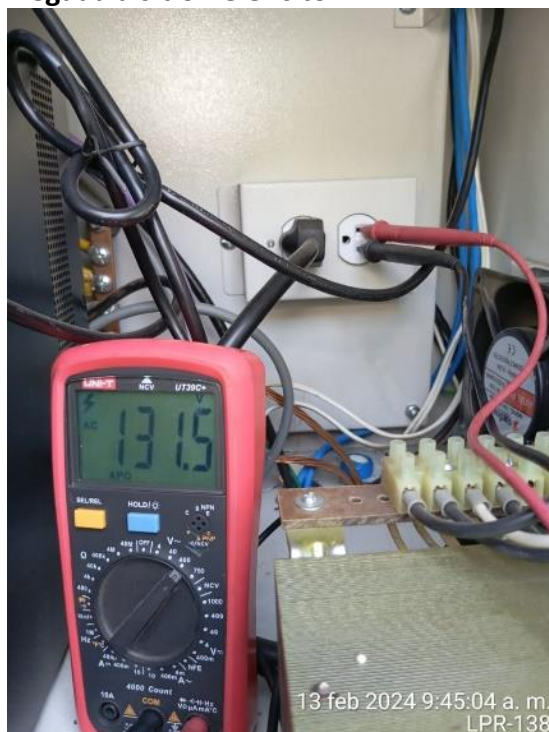
**Voltaje OK**

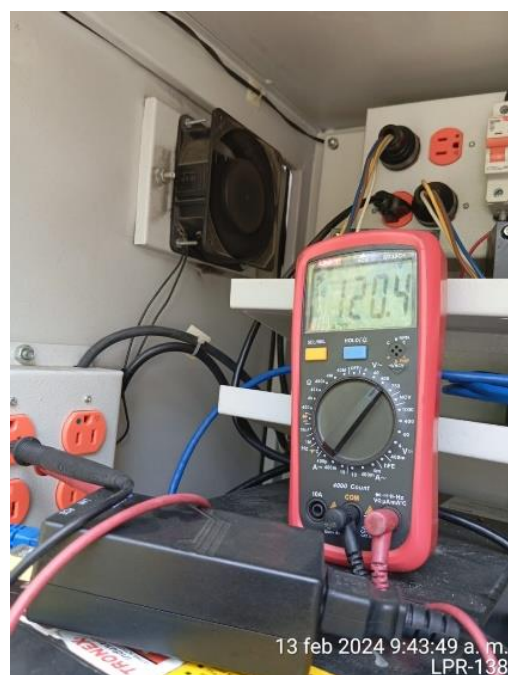
**Voltaje OK**

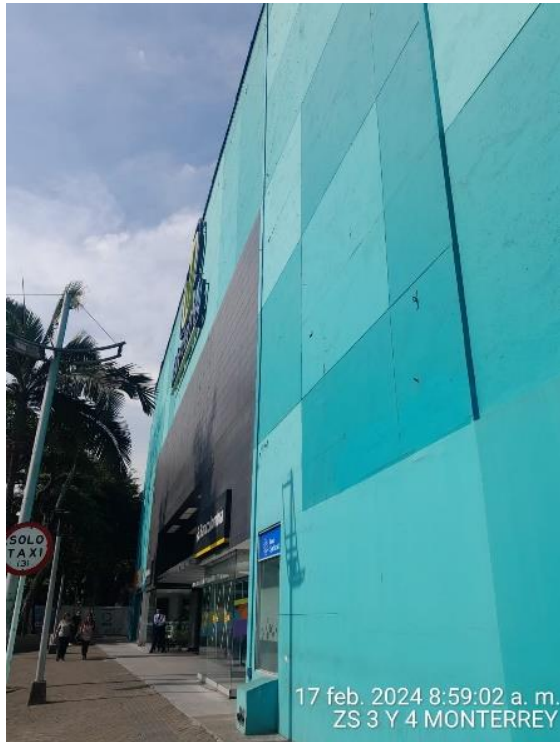
**Llegada a sitio**

Mantenimiento correctivo CC Monterrey:  
17/03/2024  
Ticket: 20591  
Inicio: 17/02/ 2024 08:59:02 AM  
Asunto: Interrupción del enlace en el CC Monterrey  
Finalización: 17/02/2024 10:13:41 AM

Como solución se tapa el conector para evitar que un tercero se vuelva a conectar a éste y que dispare el interruptor principal.

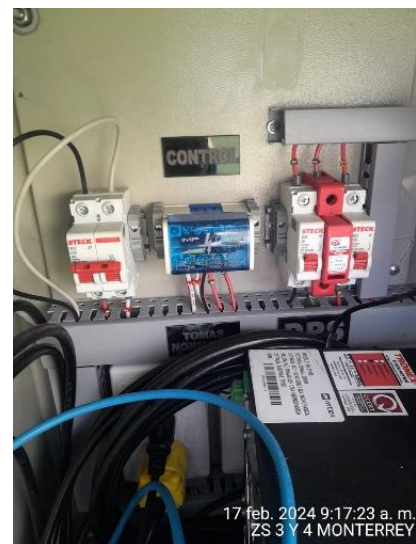
**Interruptor Automático Arriba**

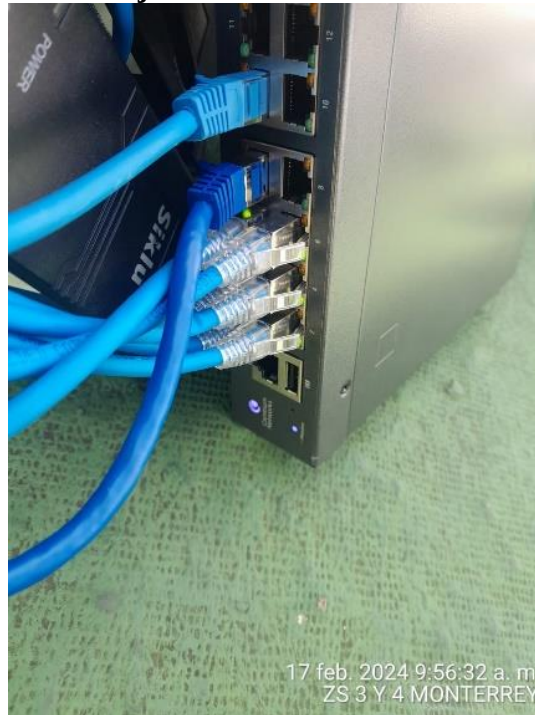
**Energía en Gabinete**

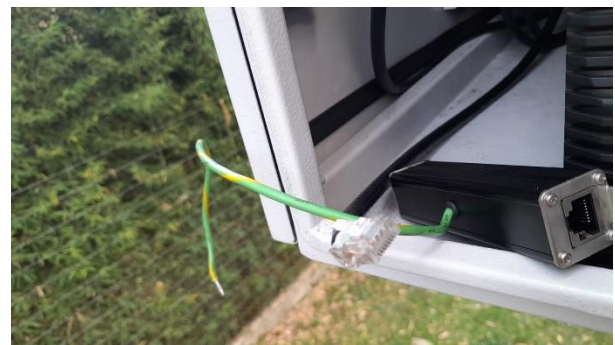
Descripción: Se detecta intermitencia en la LPR 171. Al llegar al gabinete, se constata que cuenta con energía y que los equipos están conectados al switch. Se procede a reiniciar el sistema y se deja en modo de monitoreo. Después del reinicio, no se registran pérdidas de paquetes. Dejando operativo el punto.

**Protector ethernet estaba suelto**

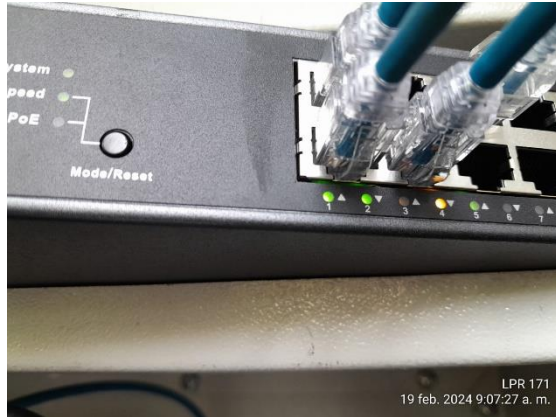
**Reinicio de SW**

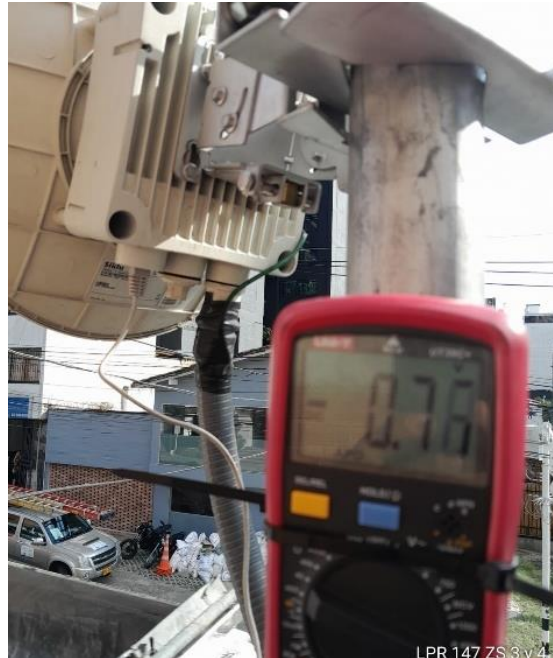
Descripción: Se realizó la alineación de la LPR 147 contra el radio ubicado en la terraza del Hotel Charlee con el fin de mejorar los niveles. Se ajustó la línea para que estuviera en concordancia con los niveles más óptimos, garantizando así el funcionamiento adecuado de los radios.

**Alineación Charlee Antes**

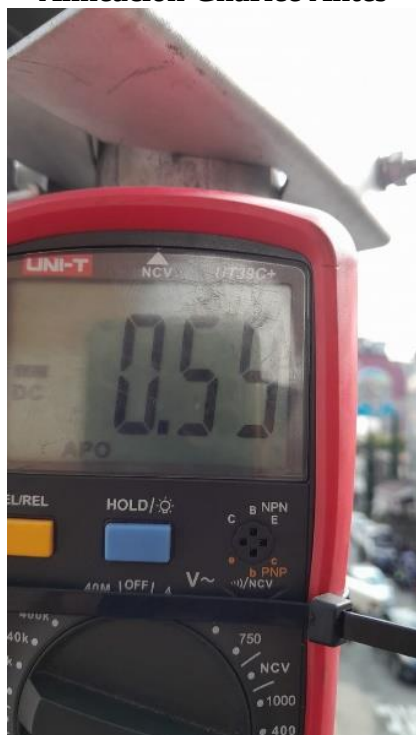
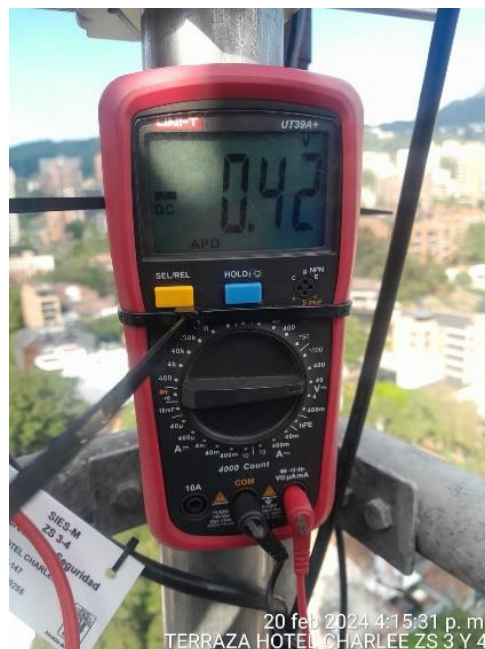
**Alineación LPR-147 Durante**

**Alineación Charlee Durante**

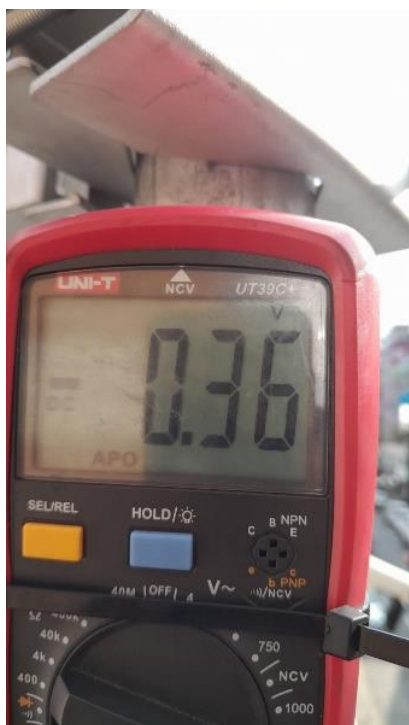
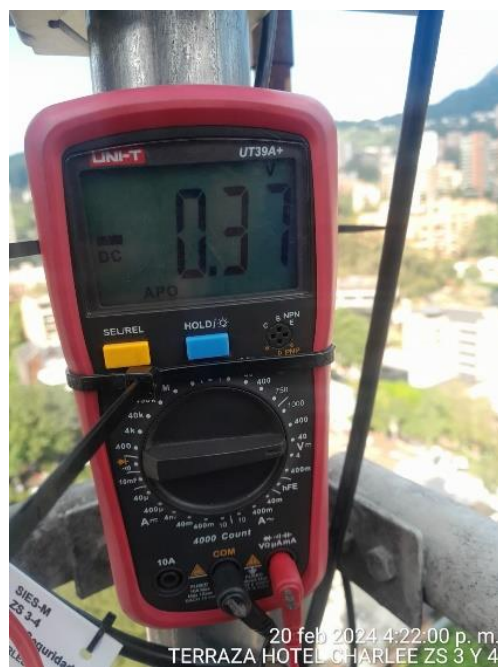
**Alineación LPR-147 Después**

**Alineación Charlee Después**

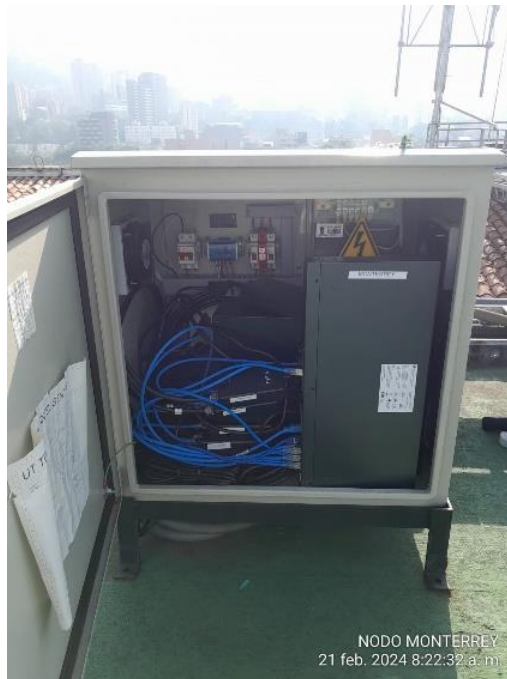
Descripción: Después de identificar un problema en el SW sin gestión, se procede a llegar al sitio y realizar un reinicio, lo que permite recuperar la gestión de los radios. Posteriormente, durante el monitoreo, se observa que no hay pérdida de paquetes.

### Llegada a sitio y Reinicio de SW

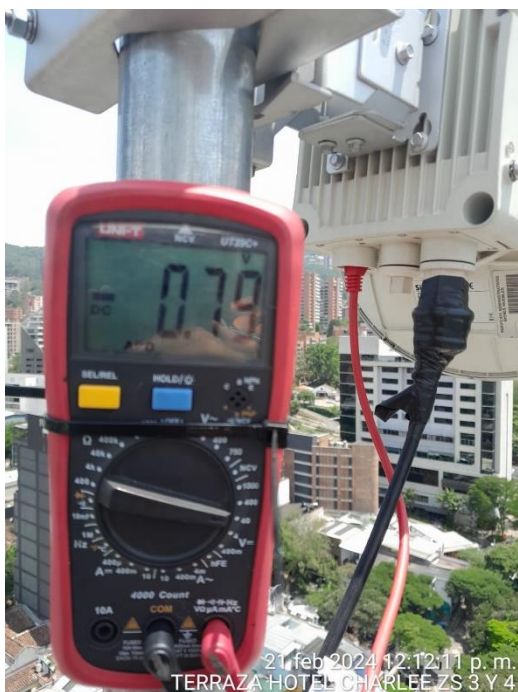
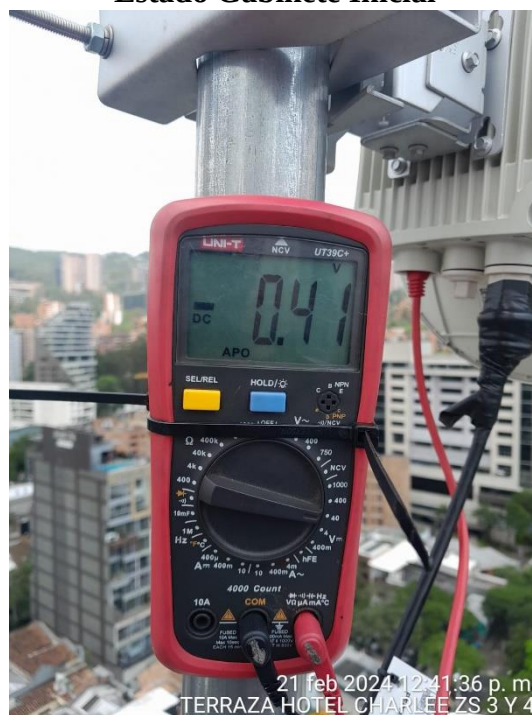
Descripción: Se realizó la alineación de la LPR 170 contra el radio ubicado en la terraza del Hotel Charlee con el fin de mejorar los niveles. Se ajustó la línea para que estuviera en concordancia con los niveles más óptimos, garantizando así el funcionamiento adecuado de los radios.

**Alineación Charlee**

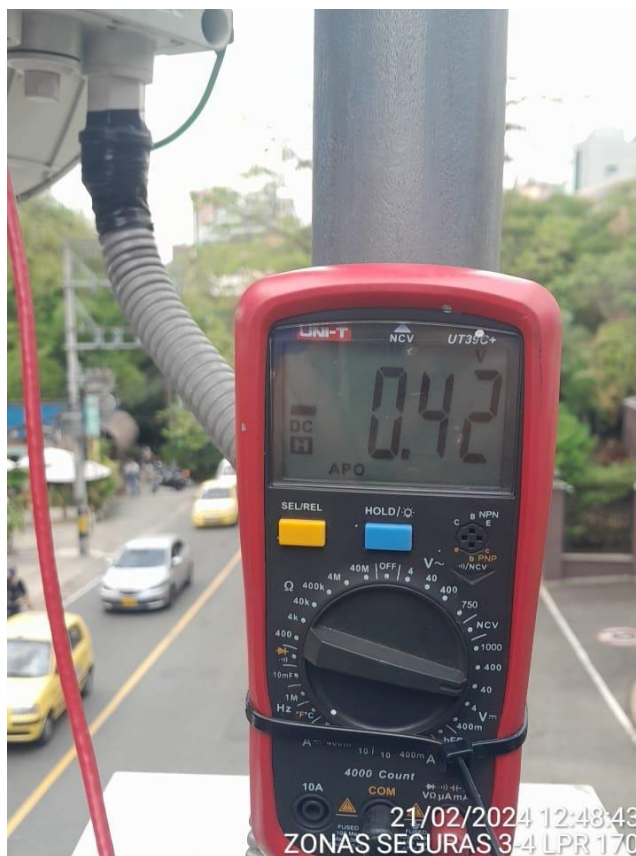
**Alineación LPR-170 Después**

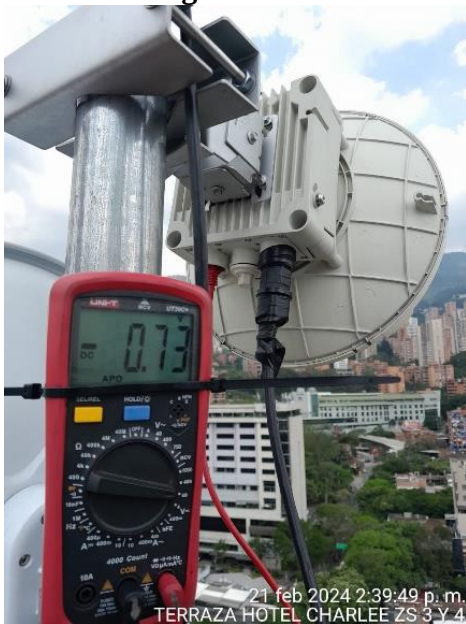
Descripción: Se realizó la alineación de la CAM2149 contra el radio ubicado en la terraza del Hotel Charlee con el fin de mejorar los niveles. Se ajustó la línea para que estuviera en concordancia con los niveles más óptimos, garantizando así el funcionamiento adecuado de los radios.

**Alineación Charlee Antes**

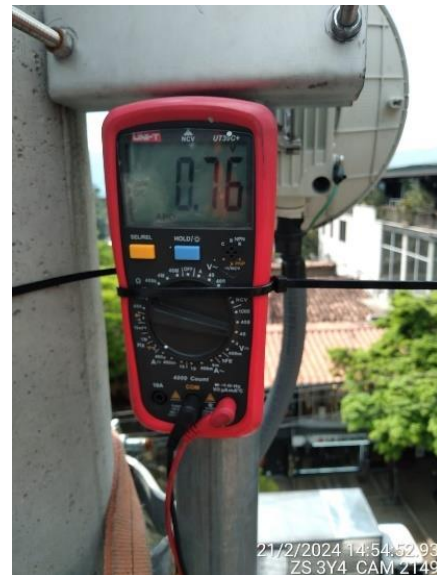
**Alineación 2149 Después**

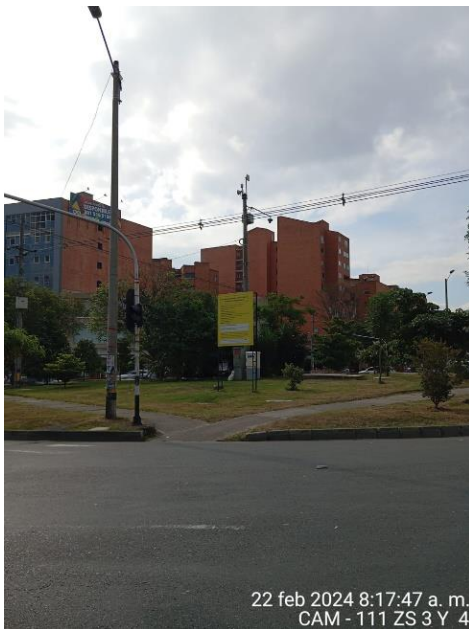
**Llegada a sitio**

**Descripción:** Se lleva a cabo un proceso de validación del SW en un punto específico para asegurar su gestión adecuada. Se realiza un reinicio del SW y se lo configura para que tenga gestión remota y esté operativo.

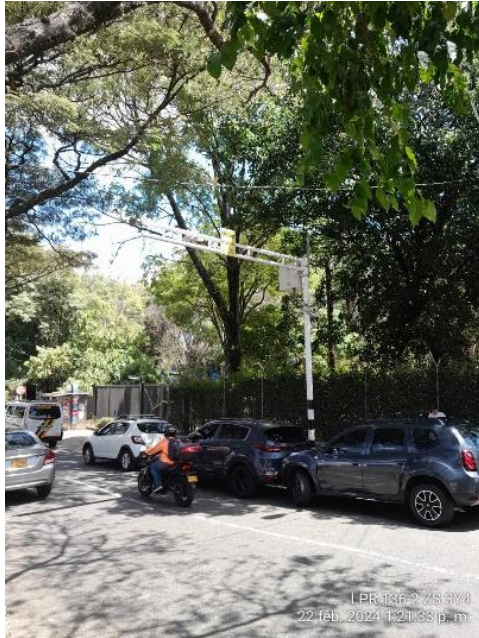
**Llegada a sitio**

**Descripción:** Se realiza en la visita una validación específica de la línea de vista del radio T260, encontrando varios obstáculos que pudiesen afectar el paso de señal. Para ello y optimizar los niveles de comunicación del punto se realiza ajuste de línea de vista a través de la afinación de la posición del radio. Se ajustan parámetros con movimiento del equipo buscando variar de Azimut y el sistema mejora.

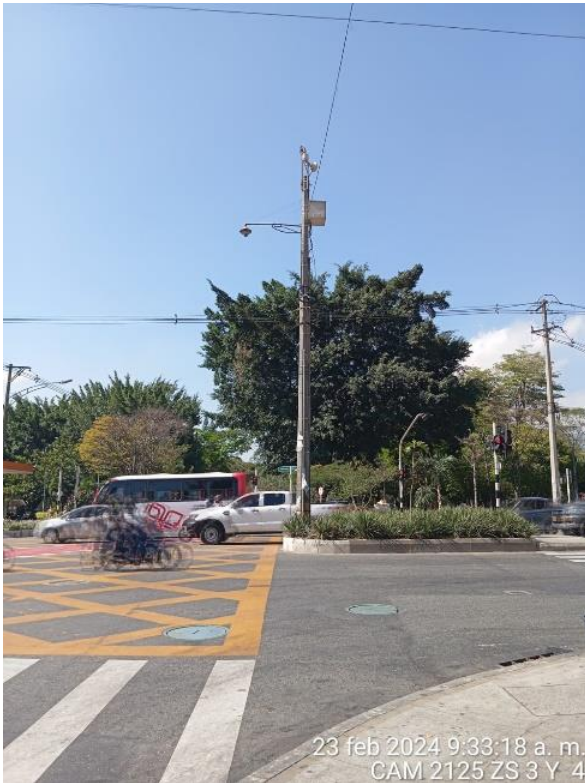
**Llegada a sitio**

Descripción: Se realizan validaciones remotas y se detecta que el radio del punto carece de gestión. Se procede a dirigirse al sitio afectado y se reinicia del SW. Luego se monitorea la situación y se confirma que el radio está operativo y con gestión.

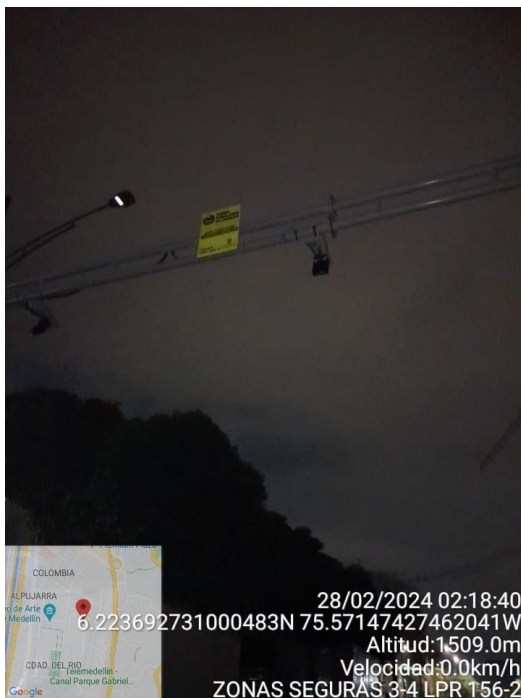
**Llegada a sitio**

Descripción: Se observa una interrupción en la conectividad de la LPR-156-2. Al llegar al sitio, se descubre que el sector carece de energía. Después de realizar validaciones en el gabinete y encontrar todo en condiciones normales, se retira la cuadrilla. Posteriormente, se verifica y se evidencia que la cámara tiene gestión y el radio está operativo.

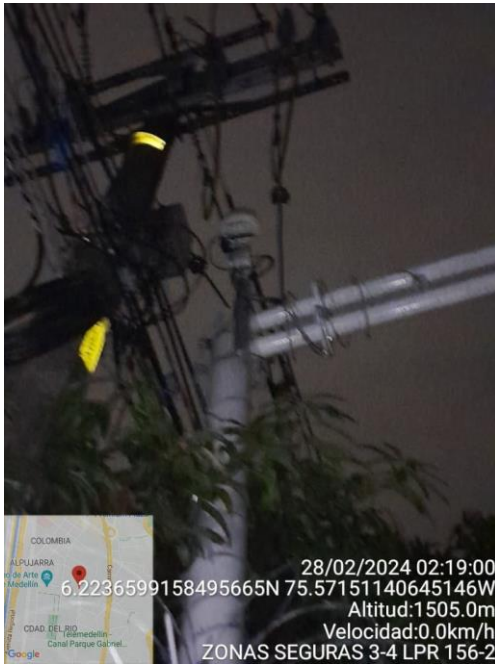
**Sector sin energía**

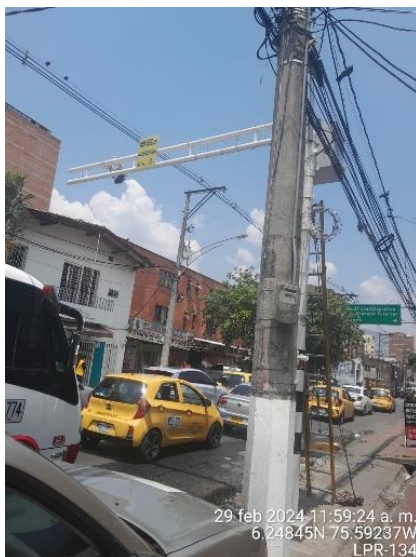
**Llegada a sitio**

Descripción: Se lleva a cabo un proceso de validación del SW en un punto específico para asegurar su gestión adecuada. Se realiza un reinicio del SW y se le configura para que tenga gestión remota y esté operativo.

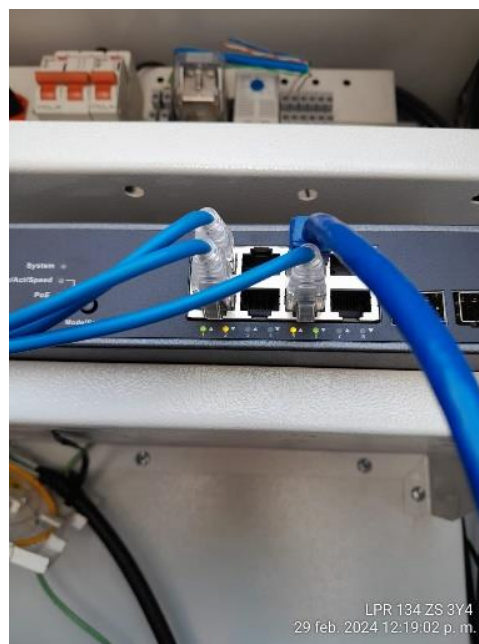
**SW Linkeando**
