### **INFORME MENSUAL DE INTERVENTORÍA No.1**

**"INTERVENTORÍA TÉCNICA, ADMINISTRATIVA, FINANCIERA Y JURIDICA PARA LAS OBRAS DE INTERVENCIÓN, MANTENIMIENTO Y OBRAS VARIAS DE LA PLANTA FÍSICA DE LA INSTITUCIÓN EDUCATIVA ADOLFO HOYOS SEDE PRINCIPAL, DE LA COMUNA ATARDECERES, Y LAS INSTITUCIONES EDUCATIVAS ADOLFO HOYOS SEDE LA AURORA, SAN PEREGRINO SEDE PRINCIPAL, TRINIDAD SEDE PRINCIPAL, SEDE LAS PAVAS Y SEDE LOS DIAZ, UBICADAS EN EL CORREGIMIENTO PANORAMA DEL MUNICIPIO DE MANIZALES".**

**ROBLE INGENIERIA S.A.S**

**16 DE SEPTIEMBRE A 16 DE OCTUBRE DE 2025**

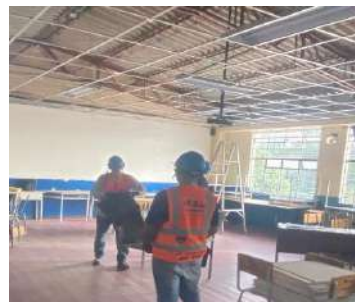
I.E. ADOLFO HOYOS Inspección visual de filtraciones luego del desmonte de cielo raso

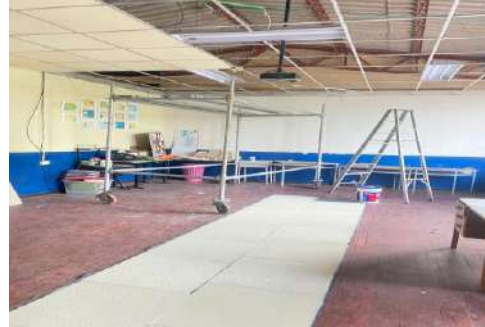
I.E ADOLFO HOYOS Mantenimiento correctivo en ambiente académico: inspección y reparación de techo

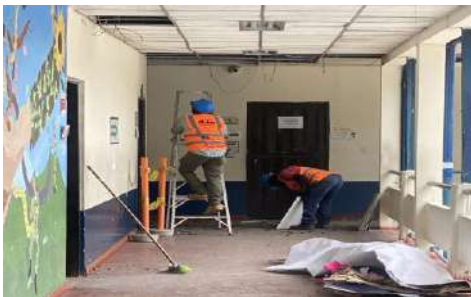
I.E ADOLFO HOYOS Mejoramiento de Cielo Raso – Corredor Segundo Piso Institución Educativa

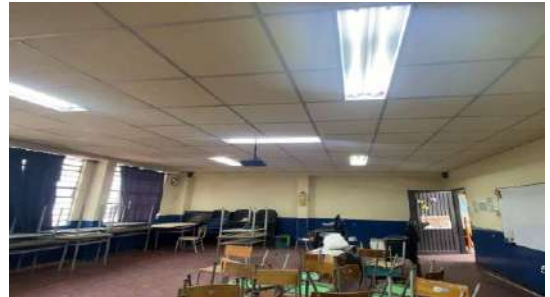
I.E ADOLFO HOYOS Inspección visual de filtraciones luego del desmonte de cielo raso
