# **INFORME FINAL DE EJECUCIÓN Y COBRO DE OBRA**

**CONTRATO No  
PGN - 005**

**"ADECUACIÓN DE LA INFRAESTRUCTURA FISICA DEL PUESTO DE SALUD  
DEL CORREGIMIENTO DE ZABALETAS SEDE DEL HOSPITAL SAN VICENTE  
FERRER ESE DEL MUNICIPIO DE ANDALUCIA ACORDE CON LA  
RESOLUCION No. 1541 DE 2024 DEL MINISTERIO DE SALUD Y  
PROTECCIÓN SOCIAL"**

**CONTRATISTA  
SERPROVALLE S.A.S**

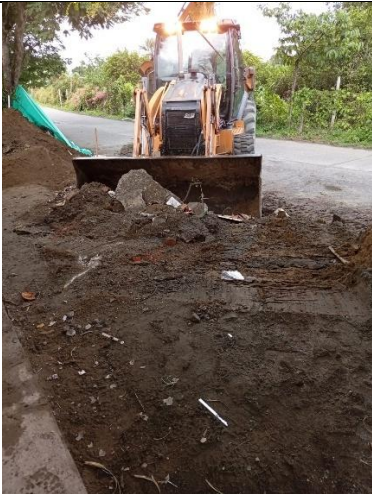
| 1 | OBRAS PRELIMI-RES URBANISTICAS |
|---|---|
| Escombros de obra | |

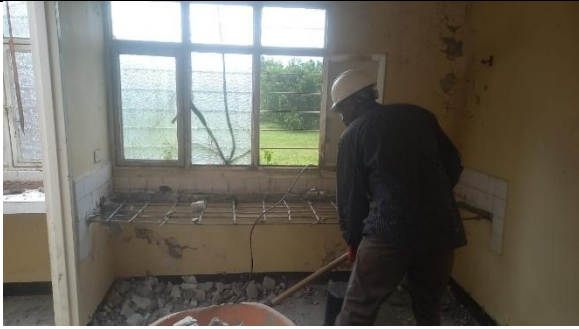
| <p>Desmante de meson</p> | <p>Desmante de aparatos sanitarios</p> |

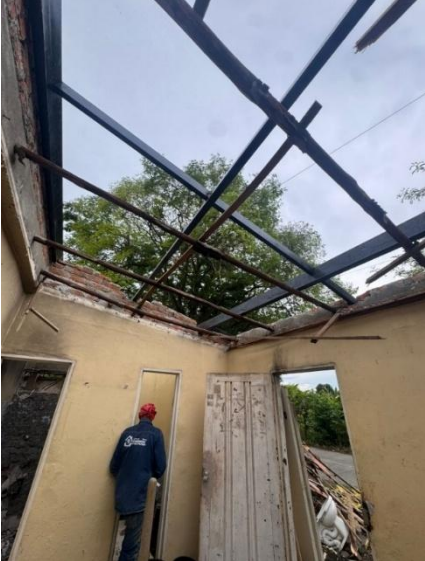
| <p>Desmante de cielo raso</p> | <p>Desmante de estructura en madera</p> |

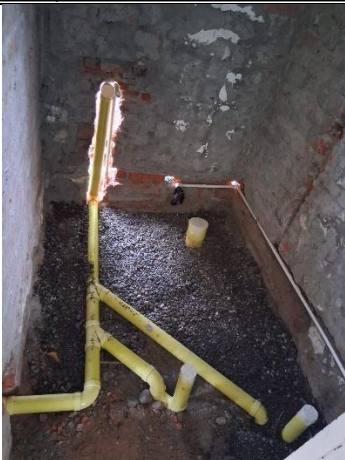
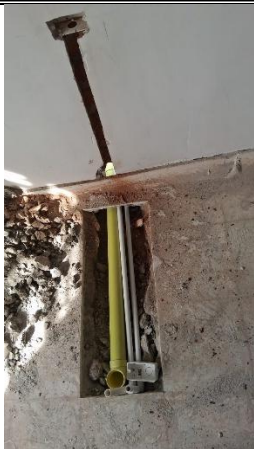
| Puntos sanitarios de baño | |
| Instalación de tubería 2" | |

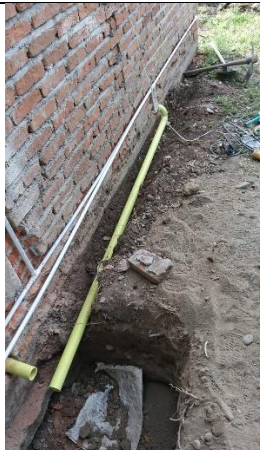
| Instalación tubería 3" | Instalación de tubería 4" |

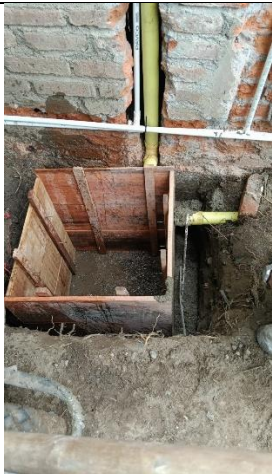
| Cajas de inspección | Instalación de tubería 2" |

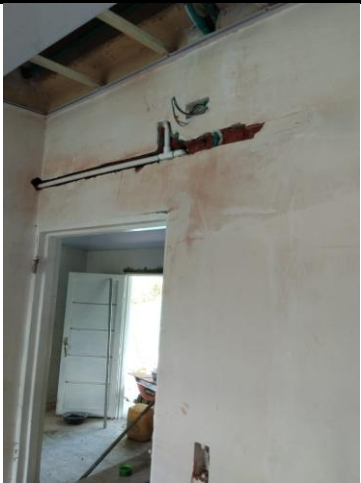
| Punto agua fría aires | |

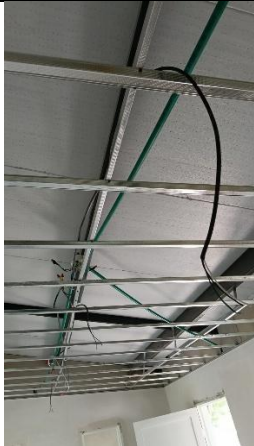
| 6 | INSTALACIONES ELECTRICAS | |
|---|---|---|
| | Cable de luminarias | Instalación de balas led |

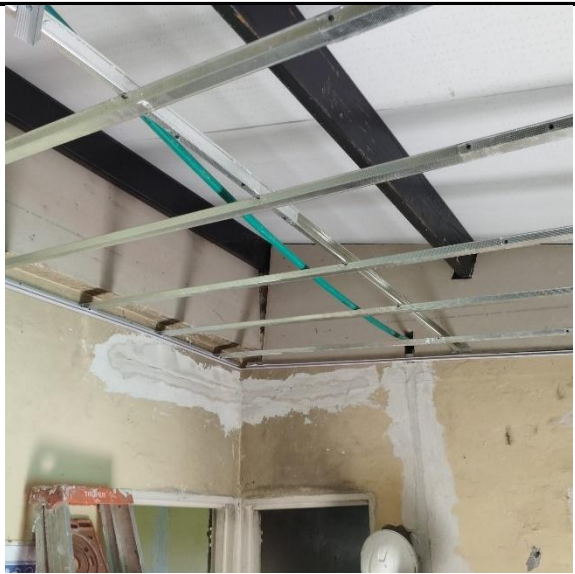
| 7 | ESTRUCTURA - CUBIERTA | |
|---|---|---|
| | Solapa de cubierta | Instalación board en cruce de muros |

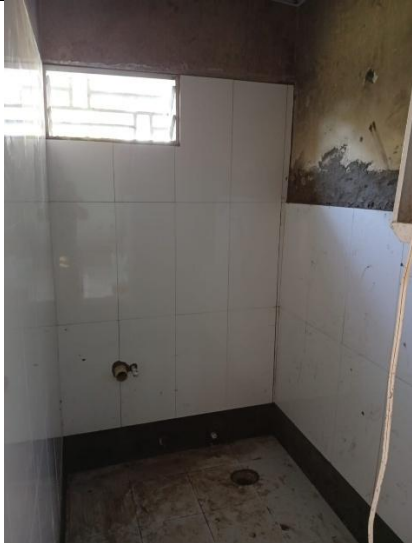
| 8 | PISOS Y ENCHAPES |
|---|---|
| <p>Instalación enchape ceramico</p> | <p>Instalación de baldosa grano</p> |

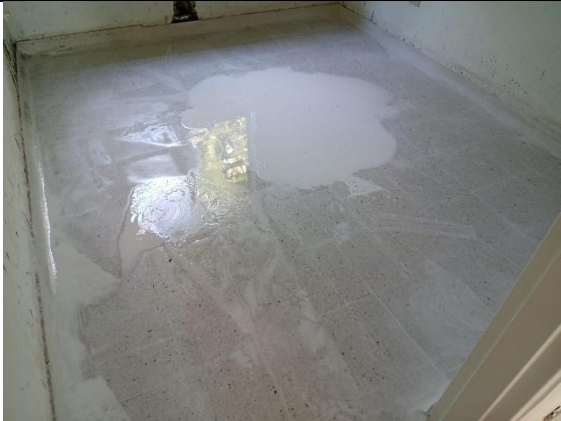
| Instalación de guarda escoba | |

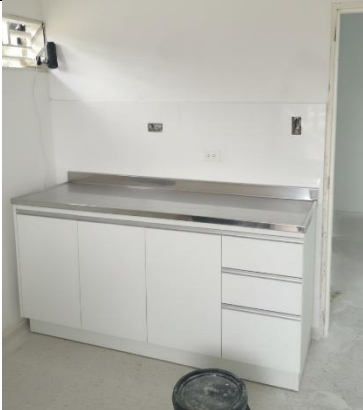
| 9 | CARPINTERIA MADERA |
|---|---|
| Instalación de mesón de acero inoxidable | Instalación de puerta |

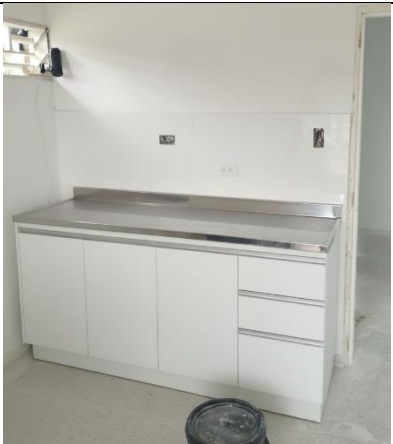
| <p>Instalación de mueble en rh sobre meson</p> | |

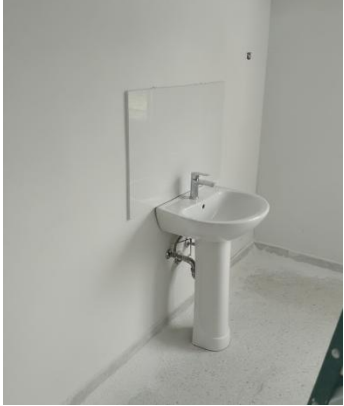
| 10 | APARATOS SANITARIOS |
|---|---|
| <p>Instalación de lavamanos</p> | <p>Instalación de sanitario</p> |

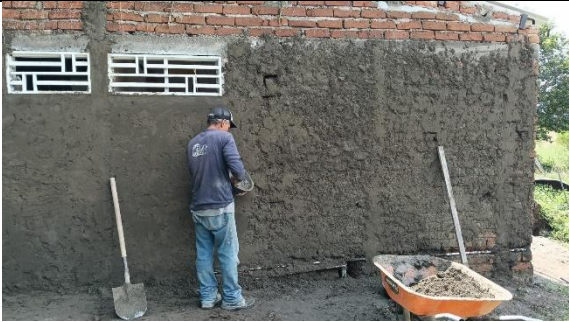
| 11 | ESTUCO Y PINTURA |
|---|---|
| Relleno exterior | Aplicación de estuco plástico |

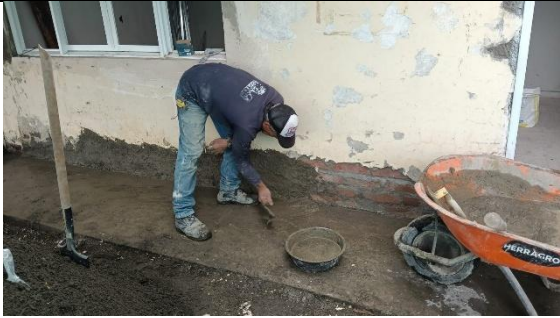
| <p>rasqueteada</p> | <p>Acrílica muro</p> |

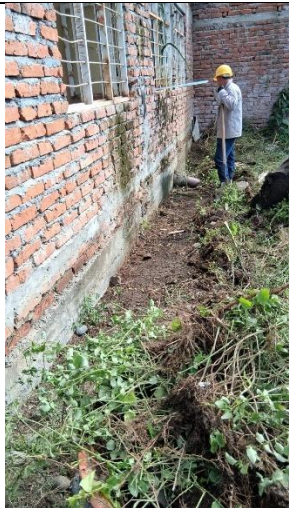
| Aseo general | Lavado de fachada |

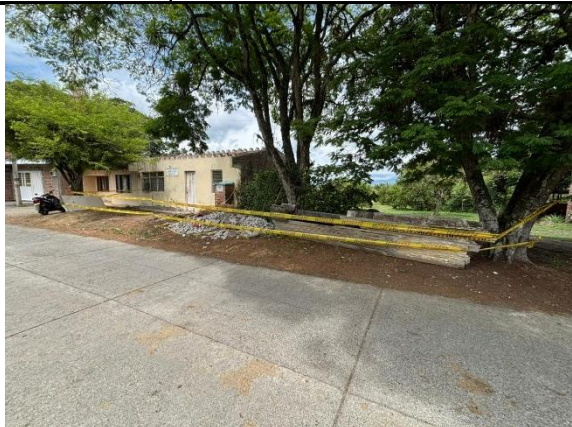
| Cinta de seguridad | |

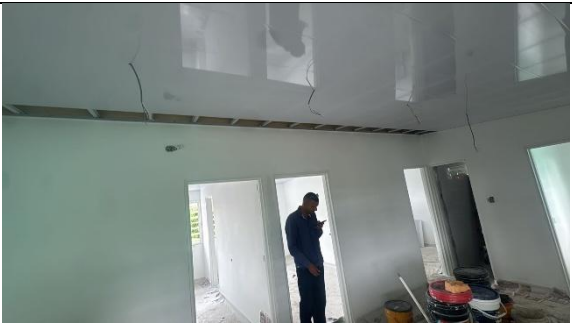
| <p>Instalación de estructura metálica para cubierta</p> | <p>Instalación de cielo falso</p> |

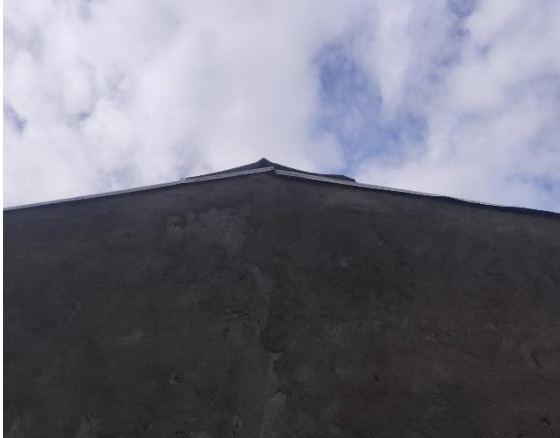
| <p>Instalación de caballete</p> | |

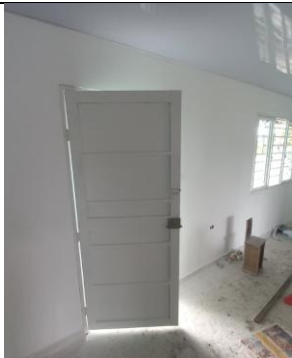
| Instalación de puerta | Instalación de marco |

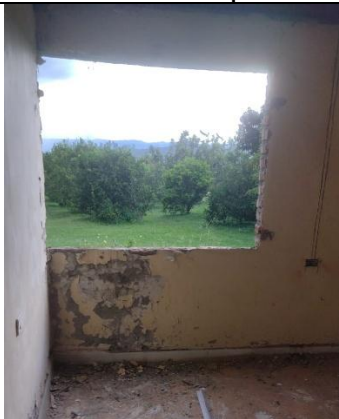
| Desmonte de ventanas | Instalación de ventanería con esmalte |

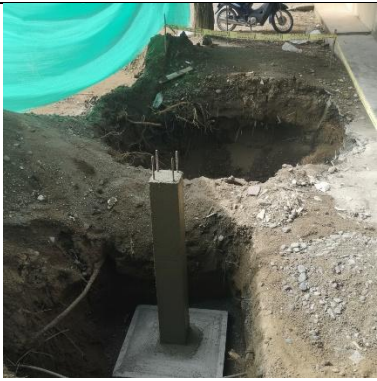
| Excavación, zapara y columna | Losa, instalación de tanque de agua con sus accesorios |

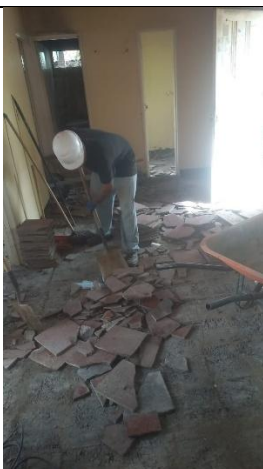
| <p>Demolición de enchape</p> | <p>repello</p> |

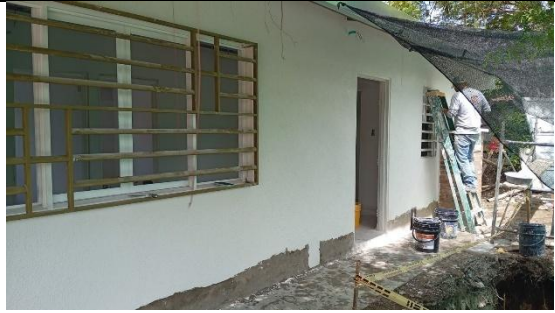
| <p>granotex</p> | <p>Cerramiento en malla eslabonada</p> |

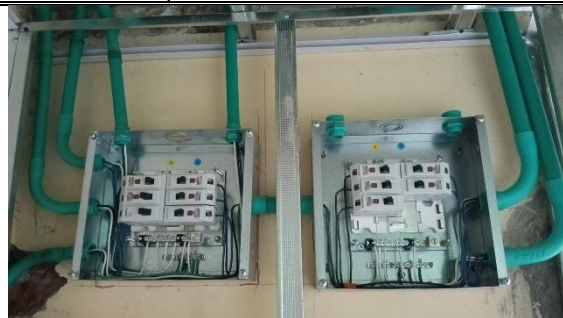
Sistema eléctrico, cables, breakers, tableros, tuberías

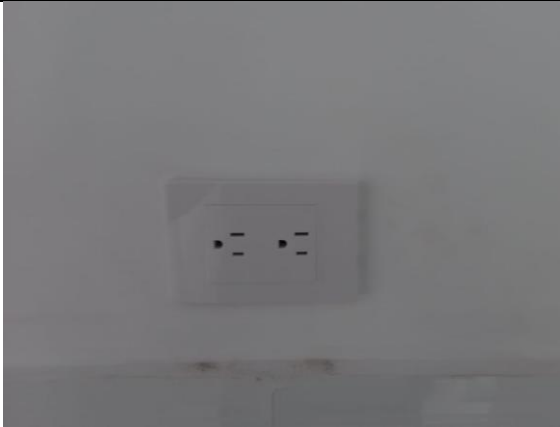
| Toma corriente | interruptor |

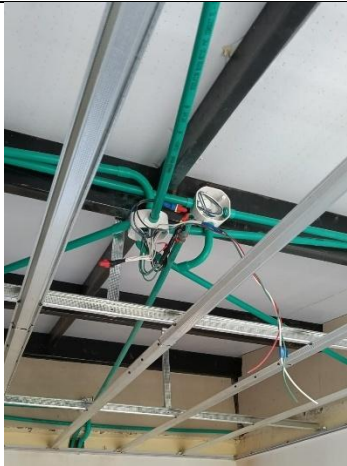
| Sistema eléctrico de iluminación | Polo a tierra |
