## **INFORME FINAL**

**PRESTACIÓN DE SERVICIOS POR SELECCIÓN DE MÍNIMA CUANTÍA CAS-MIN-C-007 2025**

**CONTRATAR EL MANTENIMIENTO RED ELÉCTRICA GERENCIA DEPARTAMENTAL DE CASANARE DE LA CONTRALORÍA GENERAL DE LA REPÚBLICA, UBICADO EN LA CALLE 8 N.º 21-10 DE LA CIUDAD DE YOPAL.**

**INGECOVÍ.S.A.S  
R/L. JESUS EDUARDO CRUZ RIVERA**

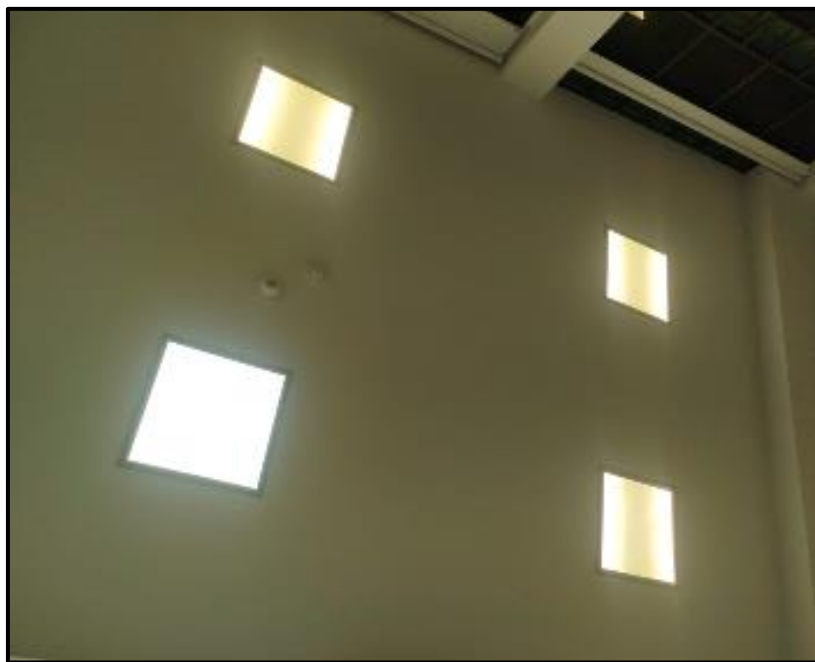
**Antes de la ejecución:**  
Previo a la intervención, el primer piso contaba con luminarias antiguas y/o deterioradas, presentando deficiencias en la iluminación general, bajo rendimiento lumínico y consumo energético elevado. Algunas luminarias evidenciaban fallas de encendido y desgaste por uso continuo.

*Ilustración 4 Paneles a intervenir en participación ciudadana*

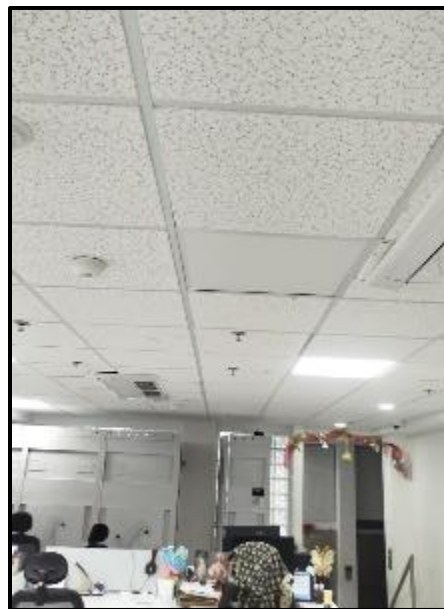
*Ilustración 12 Paneles a intervenir en zona de grupo de responsabilidad fiscal*

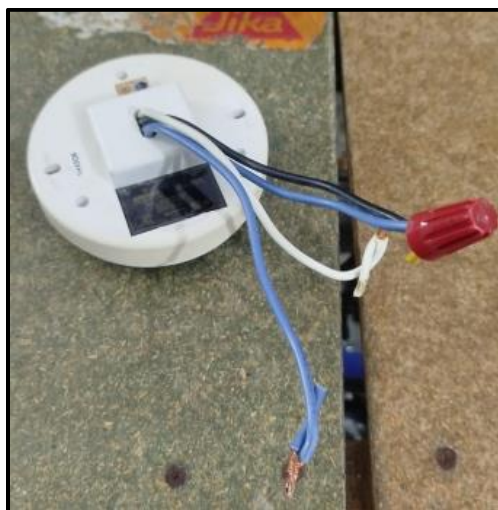
*Ilustración 15 Sensor obsoleto y retirado de la zona de coordinación de responsabilidad fiscal*

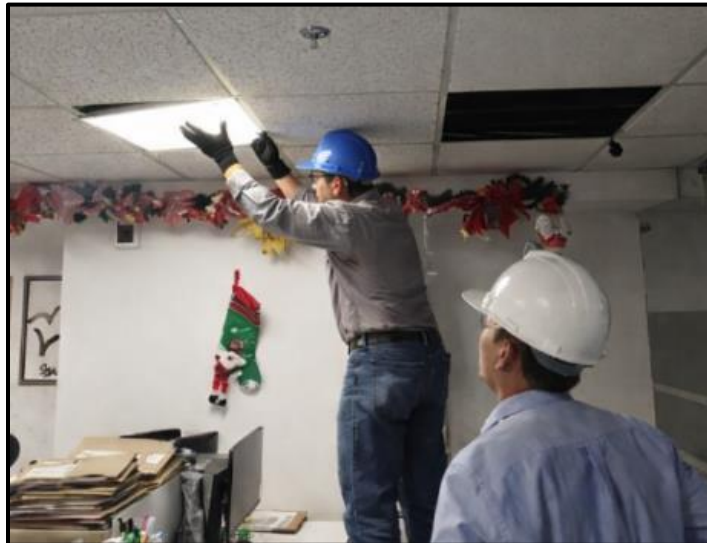
**Antes de la ejecución:**  
El cuarto piso presentaba luminarias obsoletas con iluminación insuficiente para las actividades administrativas desarrolladas en el área, generando condiciones visuales inadecuadas para los funcionarios.

*Ilustración 20 Intervención de paneles en grupo de cobro coactivo*

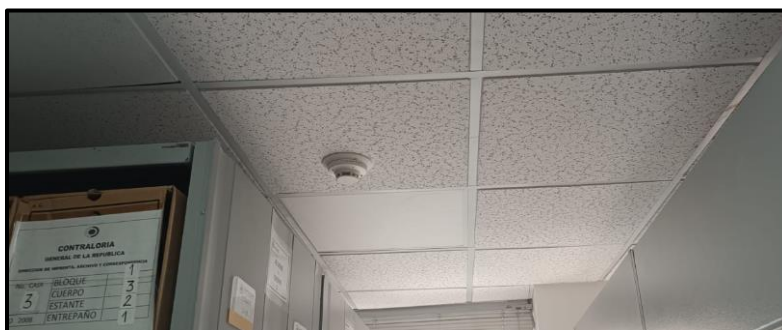
*Ilustración 22 Panel a intervenir en zona de archivo central y de gestión*

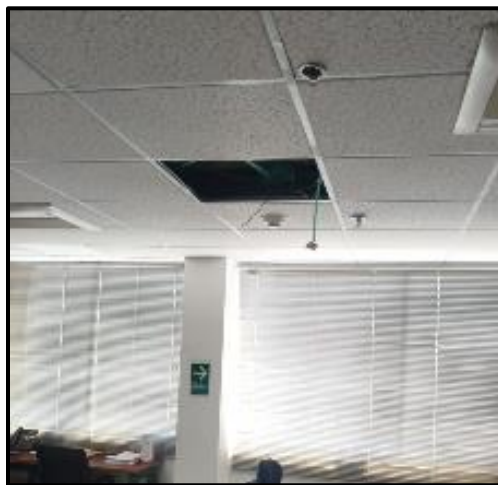
**Antes de la ejecución:**  
El sexto piso presentaba luminarias obsoletas con iluminación insuficiente para las actividades administrativas desarrolladas en el área, generando condiciones visuales inadecuadas para los funcionarios.

*Ilustración 33 Retiro de panel en zona de gerencia departamental colegiada*

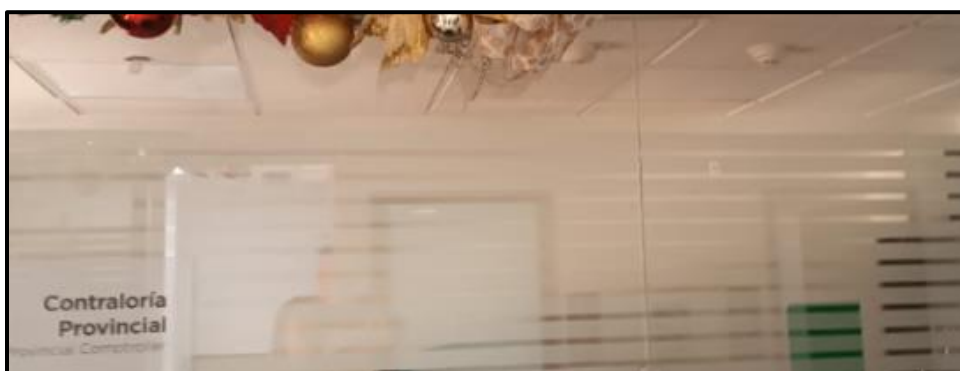
*Ilustración 35 Paneles a intervenir en contraloría provincial 2*

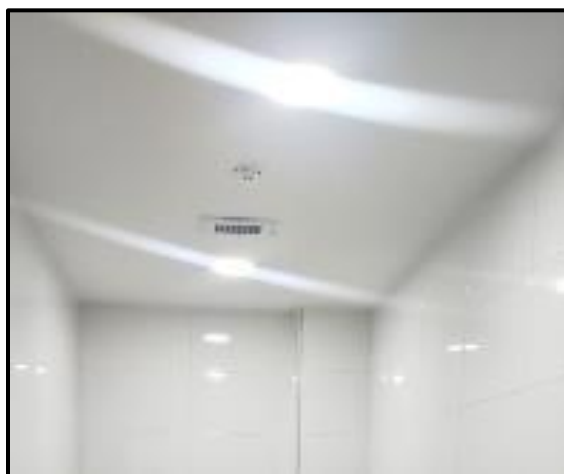
*Ilustración 61 Luminarias instaladas en zona de cafetería*

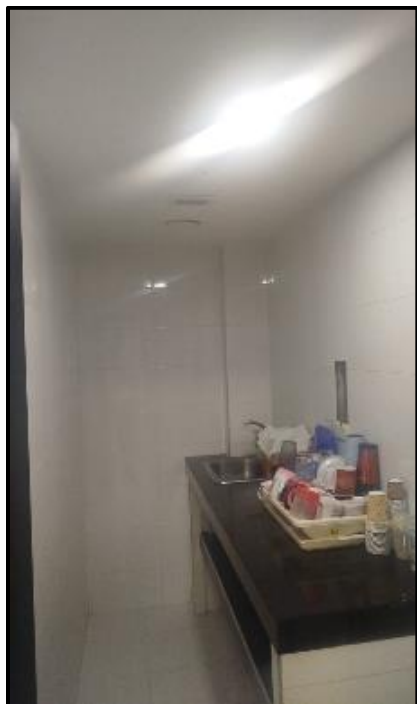
**Antes de la ejecución:** Previo a la intervención, el quinto piso contaba con luminarias antiguas y/o deterioradas, presentando deficiencias en la iluminación general, bajo rendimiento lumínico y consumo energético elevado. Algunas luminarias evidenciaban fallas de encendido y desgaste por uso continuo.

*Ilustración 69 Luminaria a intervenir zona de cafetería*

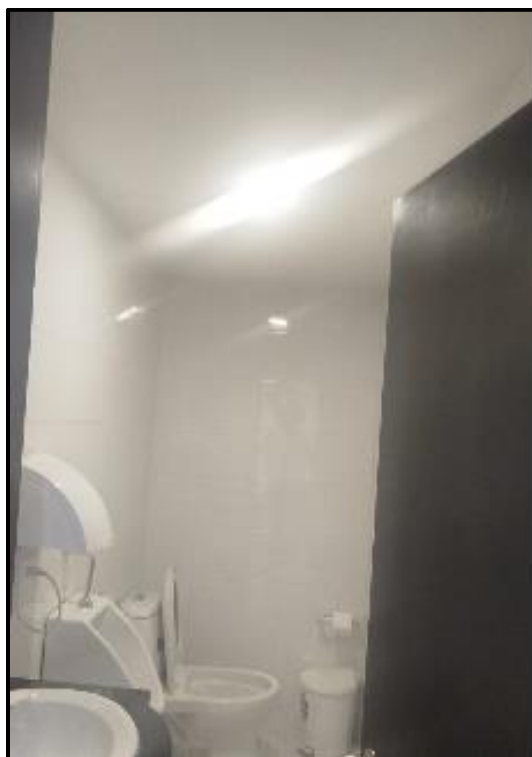
*Ilustración 71 Luminaria a intervenir en baño de caballeros*

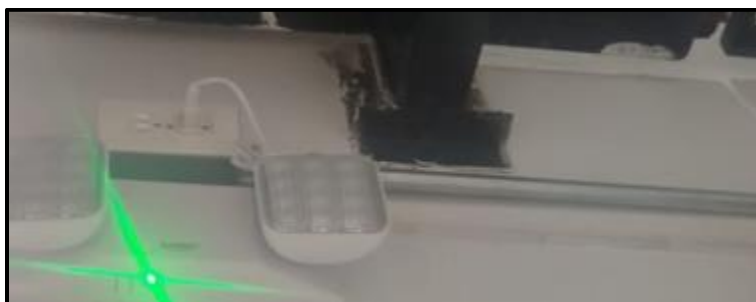
Ilustración 94 Puntos de conexión para regulación de carga y energía de la lámpara de emergencia piso 5

Con el fin de corregir las fallas presentadas en el sistema de iluminación de emergencia, se ejecuta el suministro e instalación de puntos eléctricos para tomacorriente doble monofásico, debido a que las luminarias de emergencia se encontraban conectadas directamente a la red de iluminación, condición que impedía su correcto proceso de carga y generaba fallas recurrentes en su funcionamiento ante la interrupción del suministro eléctrico.

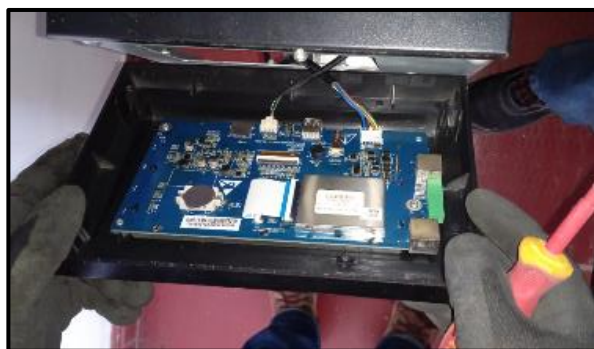
*Ilustración 108 Limpieza de contactos y tarjetas de programación*

De igual manera, se lleva a cabo la limpieza, revisión y ajuste de los sistemas eléctricos internos, incluyendo contactos, bornes y conexiones, verificando su estado físico y continuidad eléctrica, con el fin de asegurar una adecuada transferencia y respaldo de la energía. Estas actividades permiten minimizar riesgos asociados a falsos contactos, recalentamientos y pérdidas de eficiencia en la distribución eléctrica.

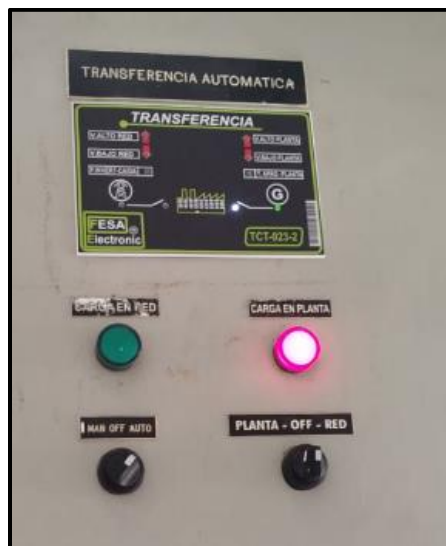
*Ilustración 121 Visualización externa y verificación del funcionamiento de la transferencia electrónica automática*

Una vez ejecutado el reemplazo del controlador de transferencia, se verifica que el sistema de respaldo eléctrico se encuentra operando de manera adecuada y conforme a su diseño. El nuevo controlador instalado permite la detección oportuna de fallas en el suministro eléctrico, activando de forma automática el arranque del generador y efectuando la correcta transferencia de la carga hacia el tablero de distribución en baja tensión.
