CONTINUACIÓN APROBACIÓN DE  
DIAGNÓSTICO

Contrato: LP-SIM-030-2024, objeto: DIAGNOSTICO, MEJORAMIENTO, MANTENIMIENTO Y CONSTRUCCIÓN DE LA ESTRUCTURA FÍSICA DE CENTROS DE DESARROLLO INFANTIL EN EL MUNICIPIO DE MONTERÍA.

**INFORME DIAGNOSTICO DE ALCANCE Y DEFINICION DE OBRAS**

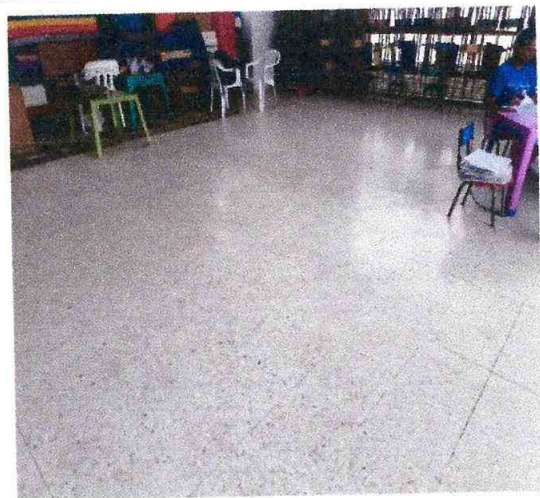
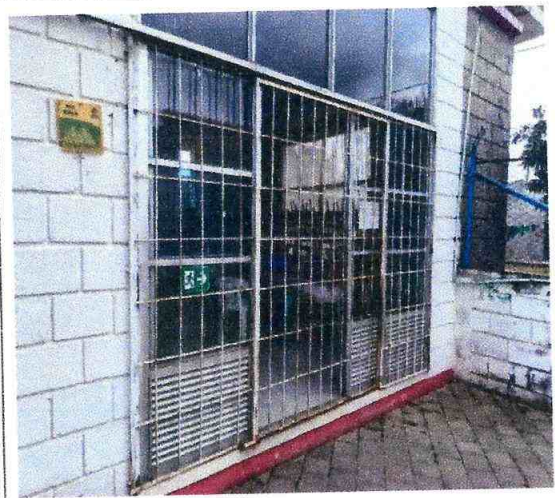
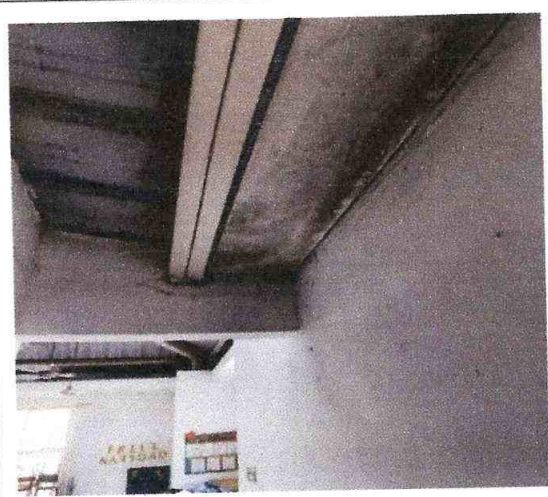
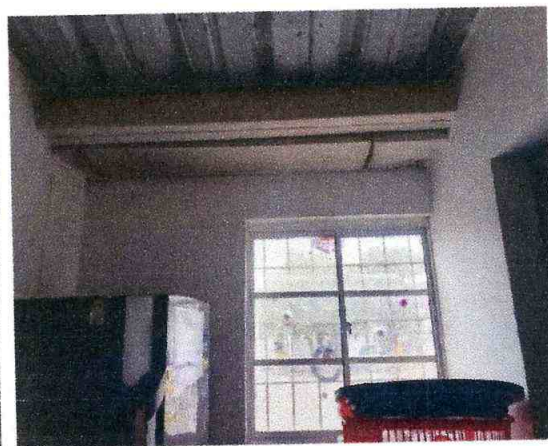
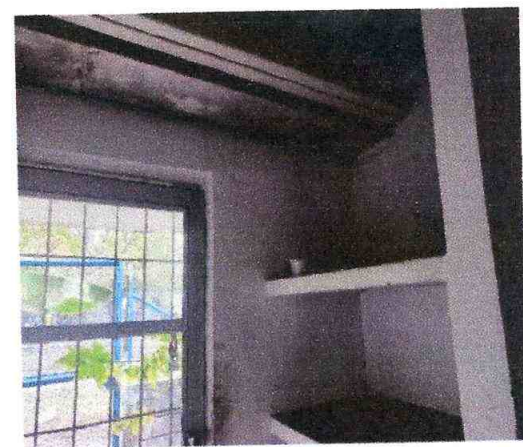
**Bloque Comedor/Cocina**

1. El área de cocina presenta deficiencias importantes, tanto en su infraestructura como en los sistemas de plomería y electricidad, lo que compromete su funcionalidad y la seguridad de los usuarios. La grifería, los accesorios de desagüe y las superficies internas presentan daños que deben ser corregidos para cumplir con los estándares sanitarios y de seguridad. La intervención en la cocina debe incluir la reparación o reemplazo de componentes dañados, limpieza y pintura de las superficies interiores, así como la protección contra la corrosión de la estructura metálica de la cubierta.

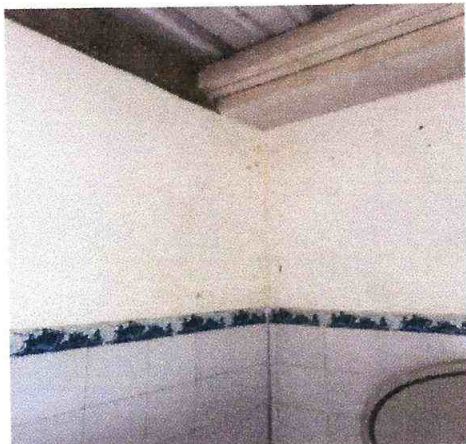
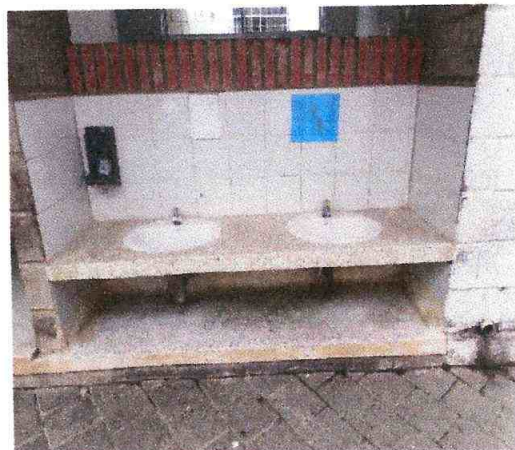
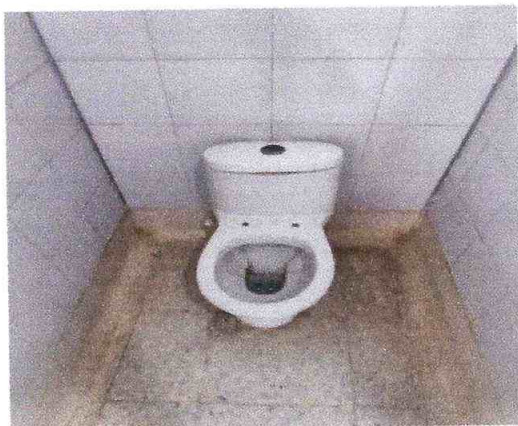
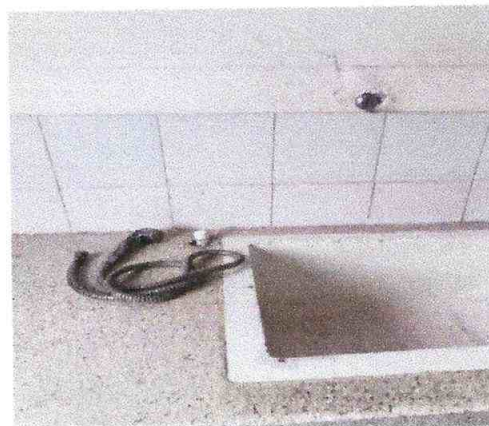
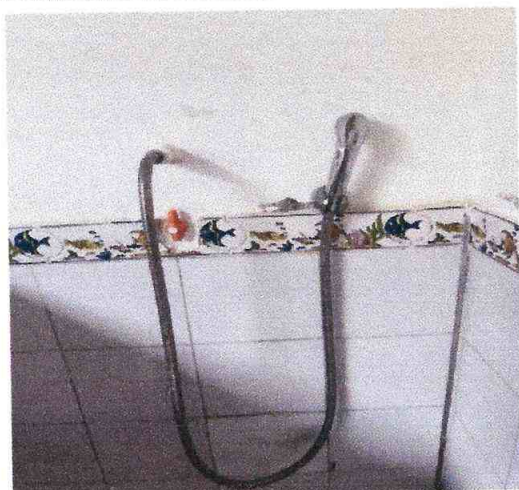
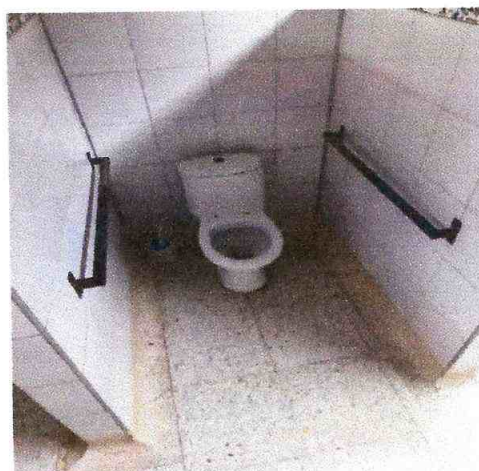
## Baños/Batería sanitaria

2. Se evidencia un estado de deterioro en la infraestructura sanitaria, afectando muros, pisos y accesorios. La falta de mantenimiento ha generado problemas de higiene y funcionalidad, lo que compromete el bienestar de los niños y del personal del CDI. Se requiere la intervención correctiva en cumplimiento con las normativas NTC 1500, NTC 6705 y NTC 4595 para garantizar condiciones óptimas de salubridad y operatividad.

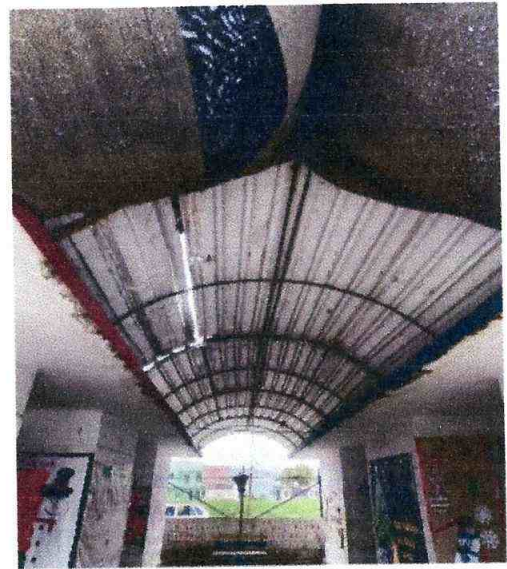
**Zonas de Circulación**

3. Las circulaciones internas del establecimiento presentan agrietamientos y desniveles que aumentan el riesgo de accidentes. La rehabilitación de estos espacios es crucial para garantizar un tránsito seguro y accesible. Además, la zona de juegos infantiles presenta deficiencias en la seguridad, como la ausencia de barras y mallas, y la corrosión de los elementos metálicos. Se recomienda la reposición de estos elementos y el mantenimiento general de las estructuras de juego.

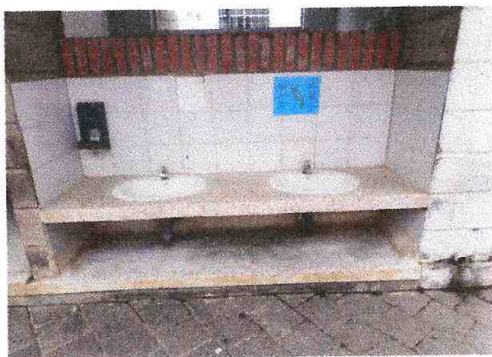
LAVAMANOS EXISTENTES

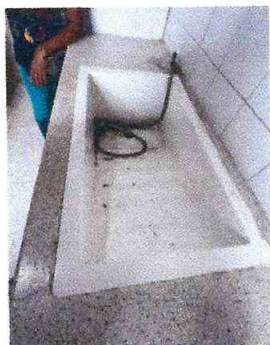
BAÑERAS EXISTENTES

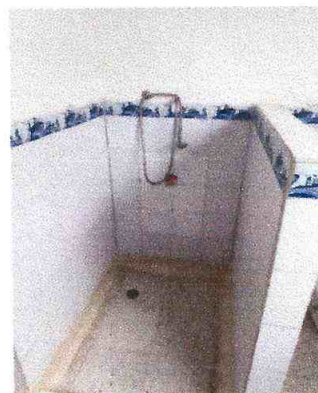
DUCHAS EXISTENTES

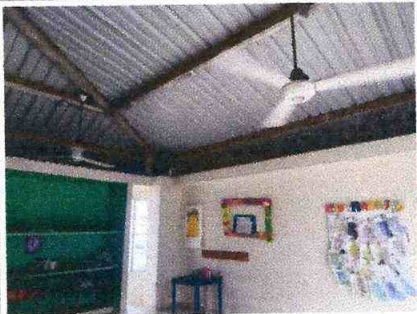
| FORMATO DE VISITA DIAGNÓSTICA DE INFRAESTRUCTURA DE CDM A INTERVENIR | | | |
|---|---|---|---|
| Descripción del defecto | Láminas perforadas por basuras y deformadas por sobrecarga, oxidación superficial en vigas de soporte, desgaste en ventiladores de techo. | | |

**Estado de la patología:** Las imágenes muestran una estructura de cubierta con vigas de soporte de metal y un recubrimiento en lámina termoacústica, ambos con signos de oxidación superficial. El óxido en las vigas sugiere exposición prolongada a humedad sin protección adecuada. Asimismo, los ventiladores de techo están en condiciones que aparentan desgaste, lo que puede indicar falta de mantenimiento regular.

**Grado de severidad:** La severidad se clasifica como moderada y en algunas zonas alta. Aunque la corrosión visible en las vigas podría no comprometer de inmediato la estructura, si no se atiende, el deterioro podría avanzar hasta afectar la estabilidad y resistencia del techo. La falta de mantenimiento en los ventiladores representa un riesgo de mal funcionamiento o posibles fallos en el futuro.

**Reparación o sustitución de láminas de cubierta:** Dependiendo de la condición de la lámina, podrá requerirse aplicar un sellador para evitar filtraciones. Si está muy deteriorada, sería ideal sustituir láminas nuevas.

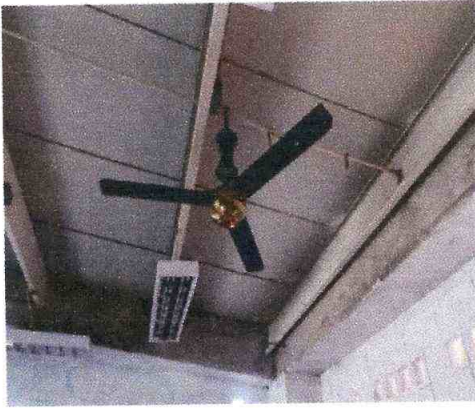
| Ventilador no operativo | Entrepapeños en mal estado |

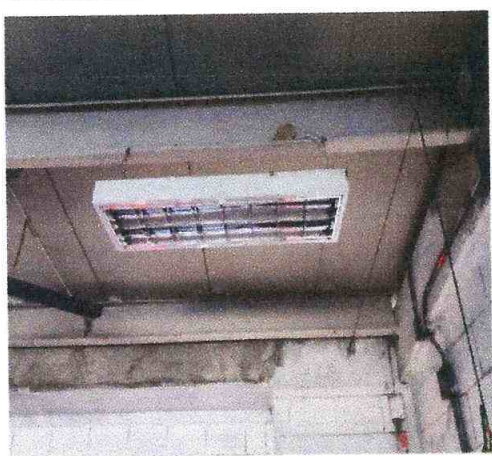
| <b>Lampara en mal estado</b> | <b>Interruptores no funcionales</b> |

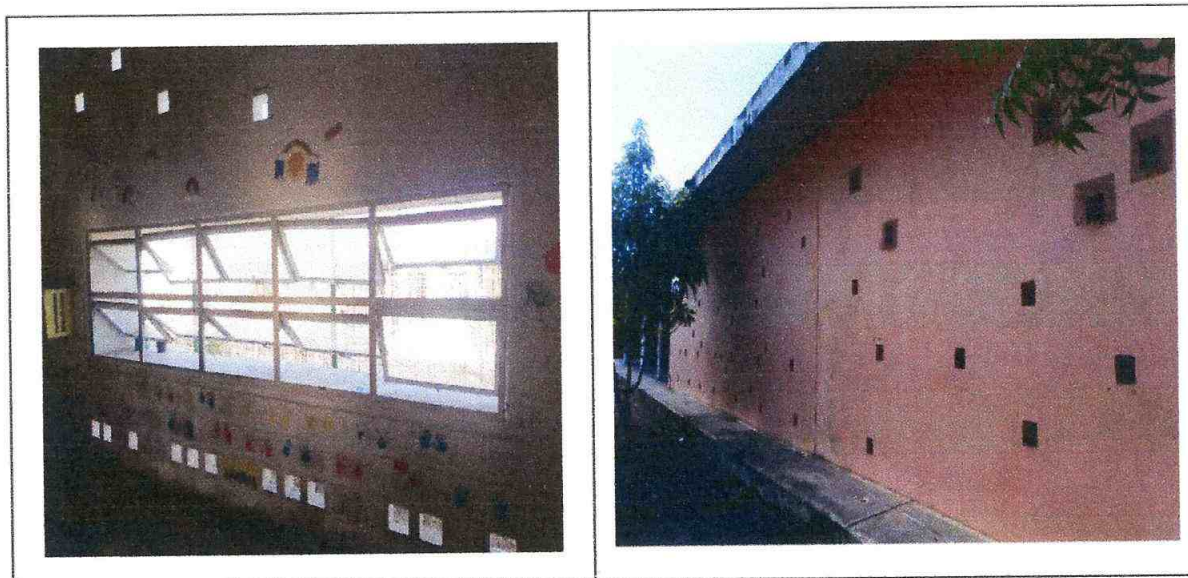
Las instalaciones requieren de mantenimiento en varios puntos por humedad en techo y paredes, adecuación de las baterías sanitarias, mantenimiento de pisos en granito, poda de zonas verdes, reparación de cubiertas, reposición de griferías de elementos hidrosanitarios, adecuación de circulaciones, entre otros.

Se encontraron varias puertas con problemas en las cerraduras por lo que se recomienda el cambio. Hace falta Mantenimiento en las instalaciones eléctricas, debido a que hay bombillos, switches, interruptores y ventiladores que no funcionan correctamente.

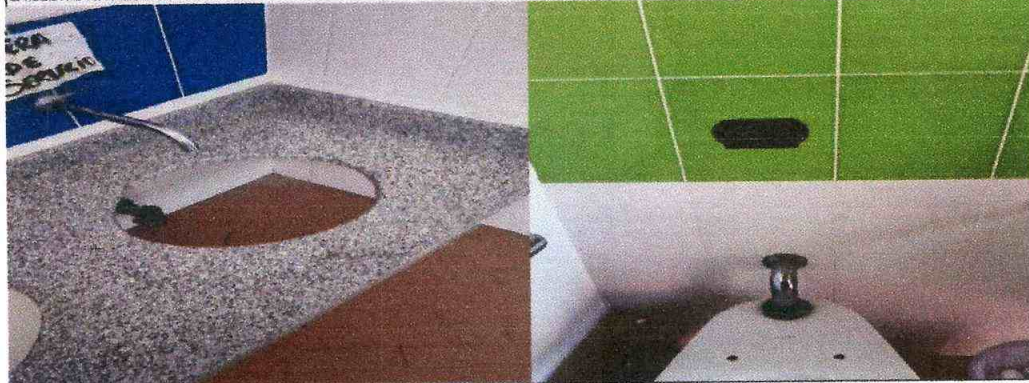
LAVAMANOS EXISTENTES

SANITARIOS EXISTENTES

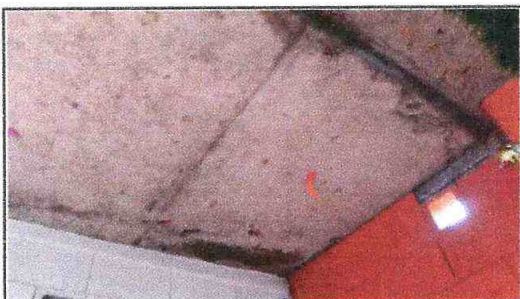
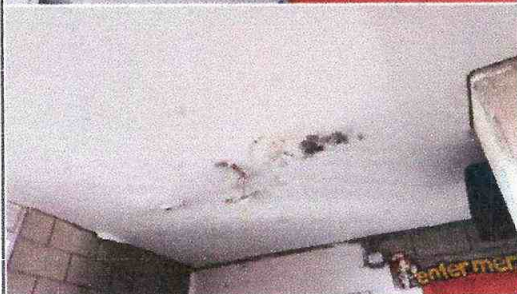
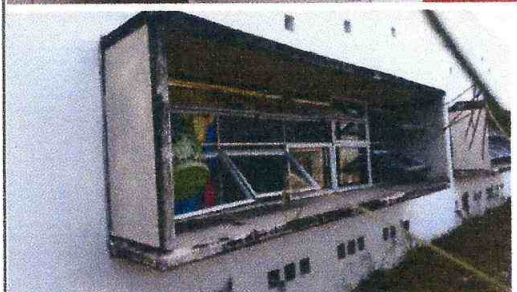
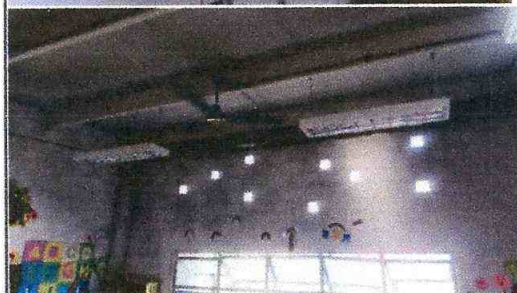
| INSPECCION ESTRUCTURAL (REF: Cubierta (Estructura y ventiladores)) | |
|---|---|
| Descripción del defecto | Mampostería al descubierto, pintura desprendida, manchas amarillas |

**Estado de la patología:** En las imágenes se evidencia la presencia de humedades en muros de aulas y pasillos del CDI y en losas de cubierta y ciclo raso, las cuales pueden estar generando debido a la falta de impermeabilización de estas losas superiores. Por otro lado se evidencia también desgaste en la pintura de muros.

**Grado de severidad:** La severidad se clasifica como leve, pues las zonas afectadas son muy puntuales.

Parte de los muros y losas de cubierta presentan humedades y signos de filtración causada por infiltración de aguas o de mampostería sin pañetar. Se recomienda tratar la problemática resanando las áreas afectadas garantizando su impermeabilización. Si bien la patología no es severa, es esencial tratarla desde ahora para prevenir que escale en severidad y comprometa la integridad de las estructuras.
