**INFORME DE CUMPLIMIENTO**

| <b>GENERALIDADES DEL CONTRATO</b> | |
|---|---|
| <b>CONTRATISTA</b> | INGPRA S.A.S.<br>R/L MIGUEL ANGEL FLOREZ ARAUJO |
| <b>OBJETO</b> | 2025B-339 MANTENIMIENTO PREVENTIVO Y CORRECTIVO DEL SISTEMA ELECTRICO DE LAS INSTITUCIONES EDUCATIVAS OFICIALES DEL MUNICIPIO DE SAN JOSÉ DE CÚCUTA EN EL MARCO DEL PROYECTO DE MEJORAMIENTO, AMPLIACIÓN, ADECUACIÓN, MANTENIMIENTO Y DOTACIÓN DE LA INFRAESTRUCTURA EDUCATIVA |

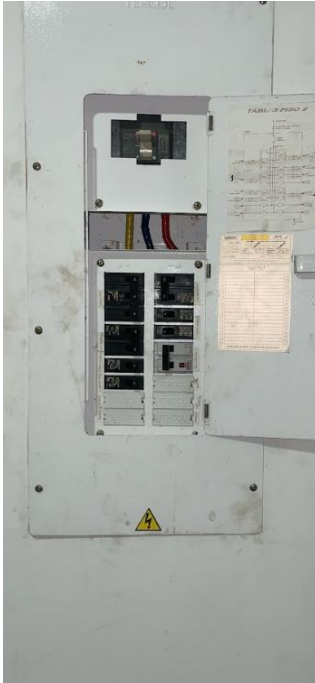
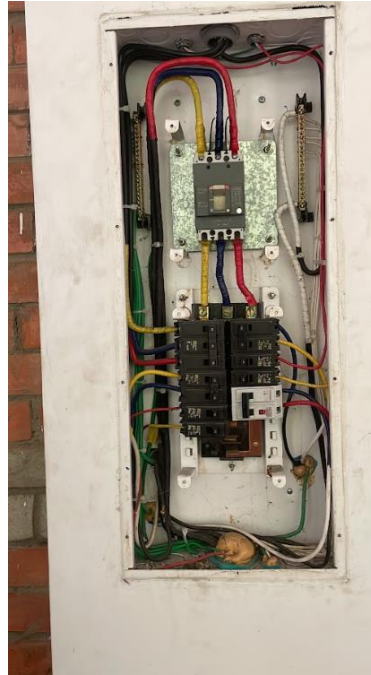
Se realiza inspección de las cajas para ubicar el recorrido de la acometida por donde iría los cables nuevos a instalar. Una vez identificadas se procede a la instalación de esta.

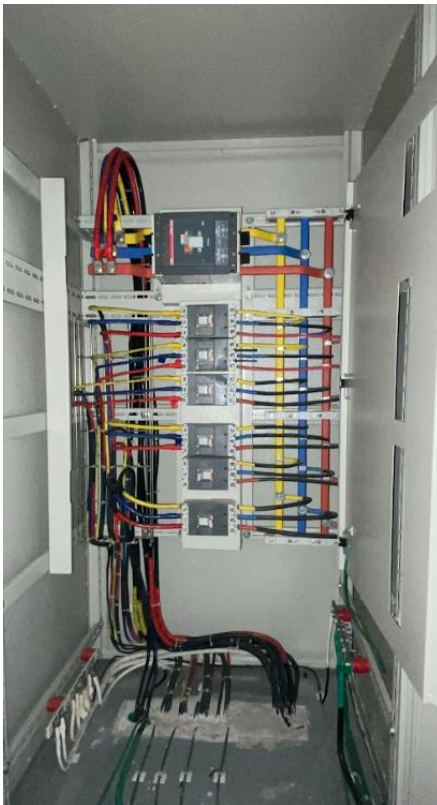
Tablero general donde llega la acometida de aires solicitada.

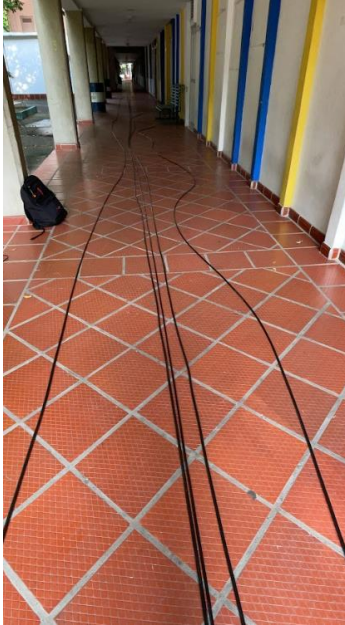
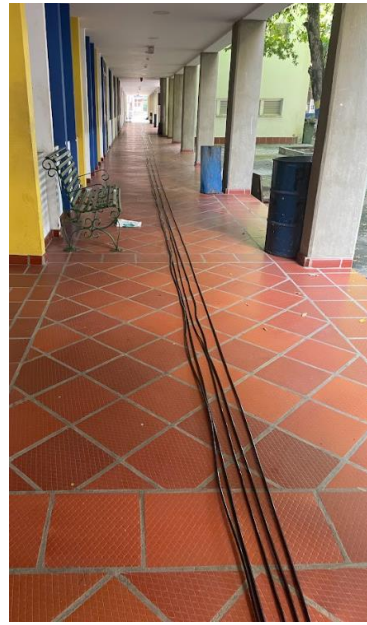
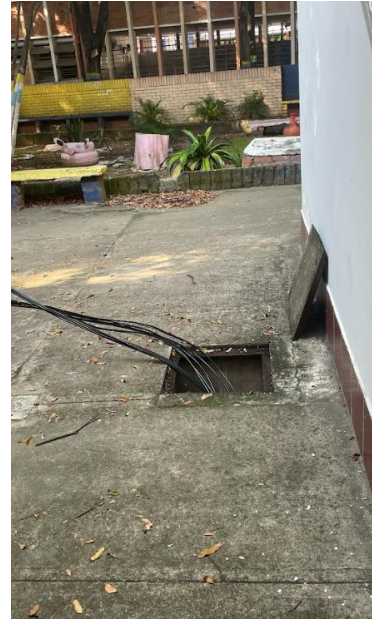
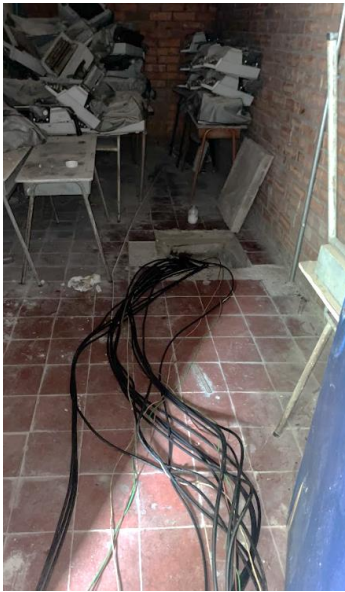
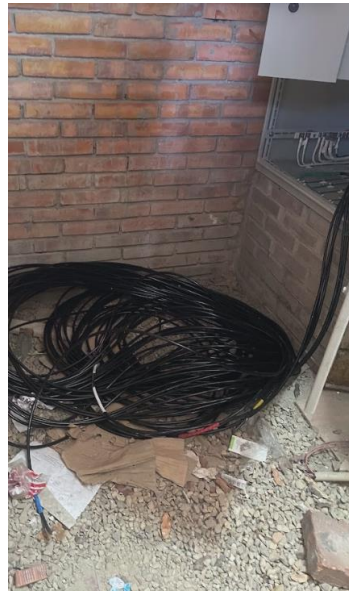
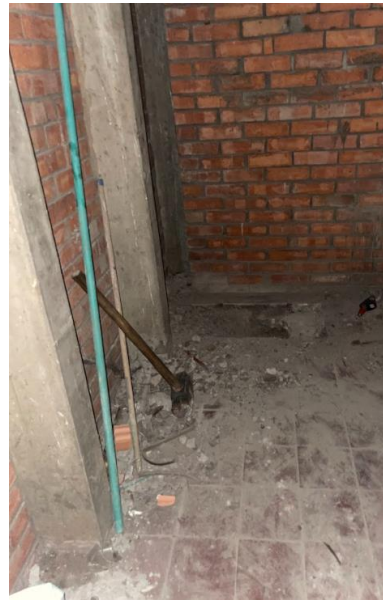
Evidencias de la instalación del cable nuevo en acometida.

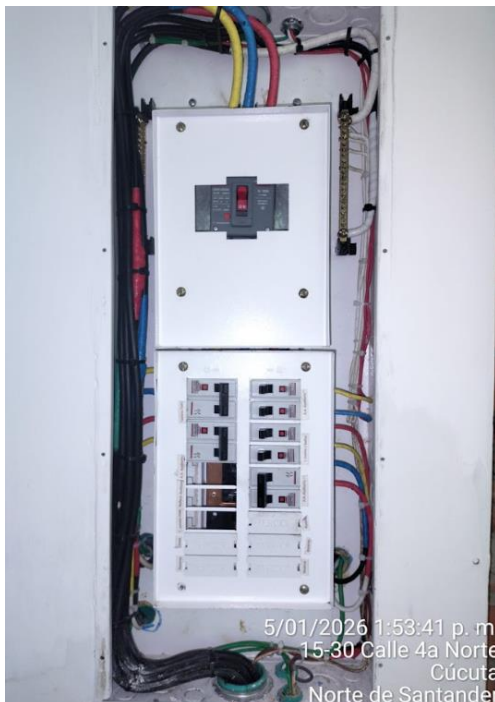
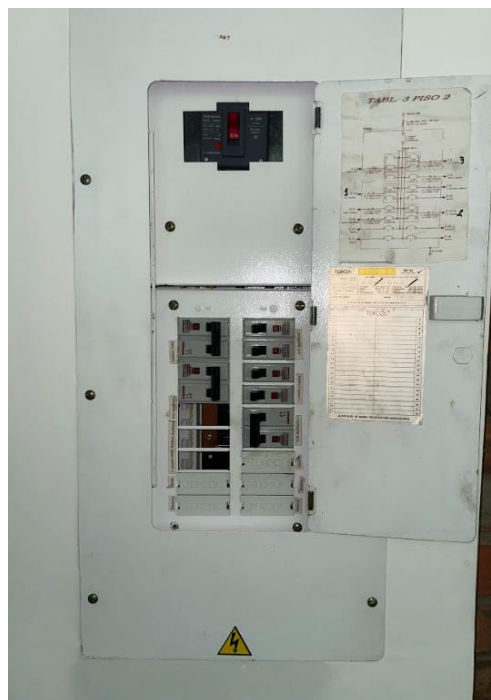
Evidencias tablero de aires después de intervención.

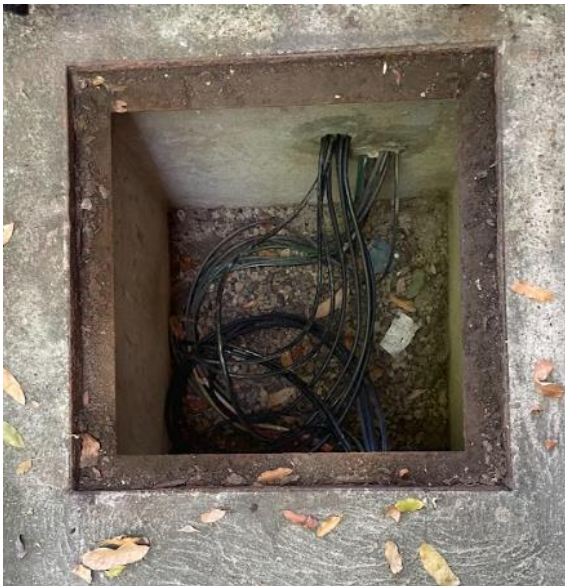
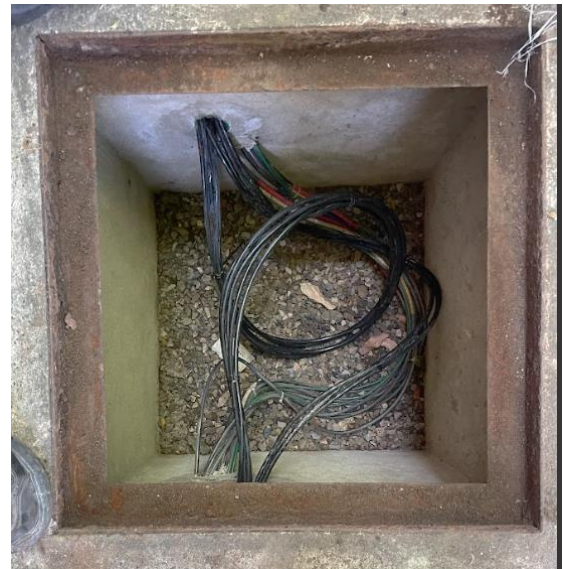
***Mantenimiento preventivo y correctivo de cajas de paso donde se inspeccionan el paso de las acometidas***

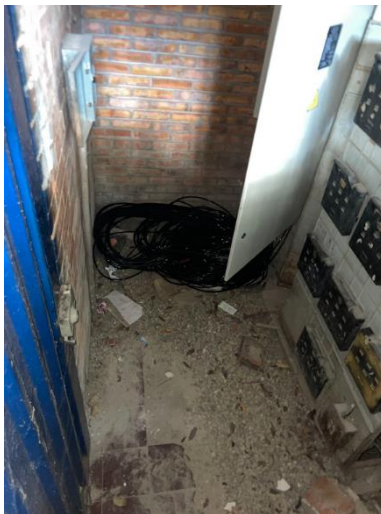
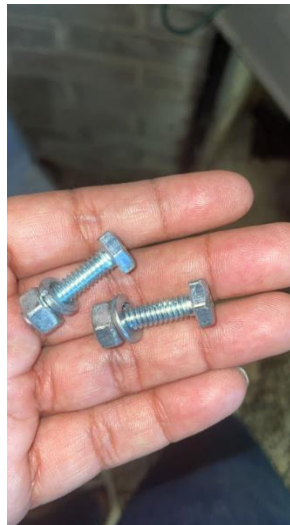
***Cambio de tornillería en gabinete general que se encontraba con tornillos galvanizado a tornillo hexagonal irizado.***

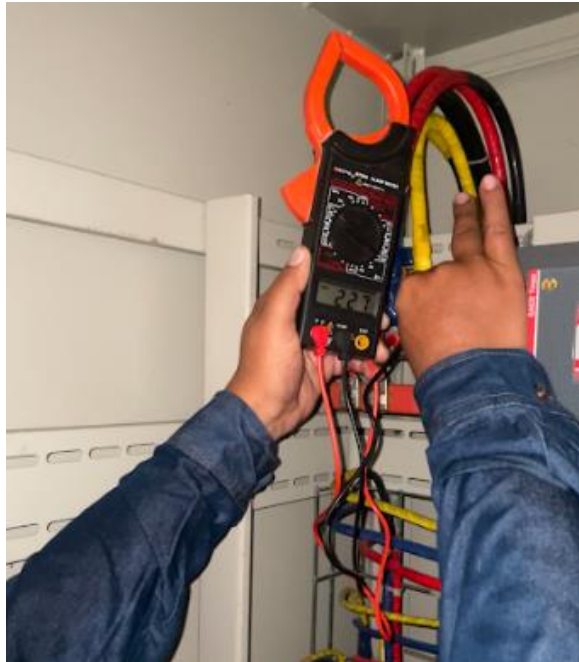
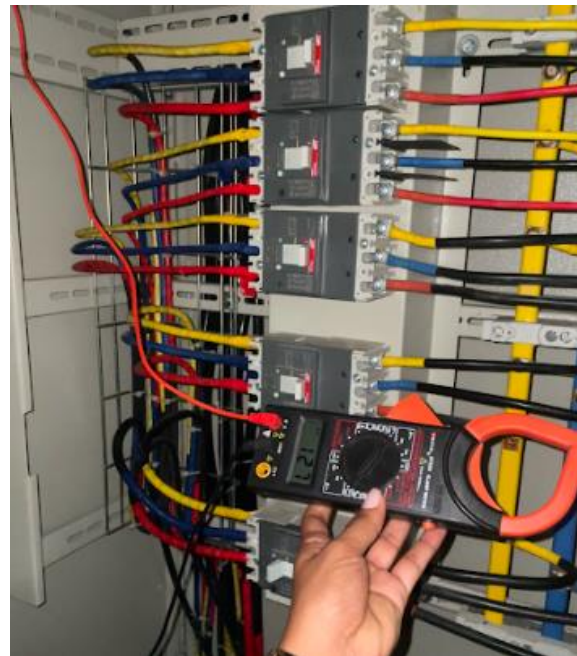
Medición de cargas

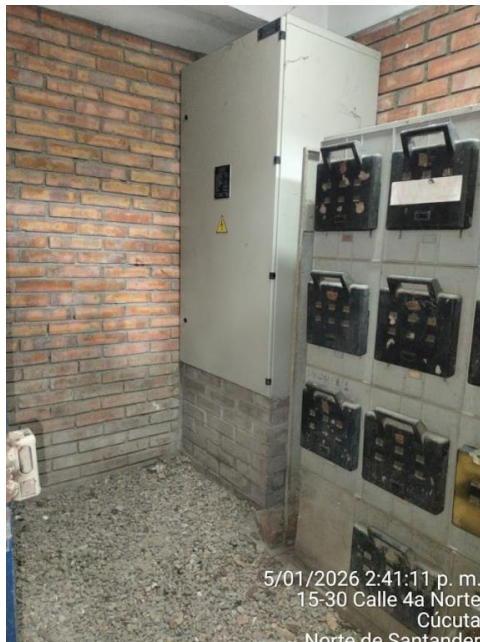
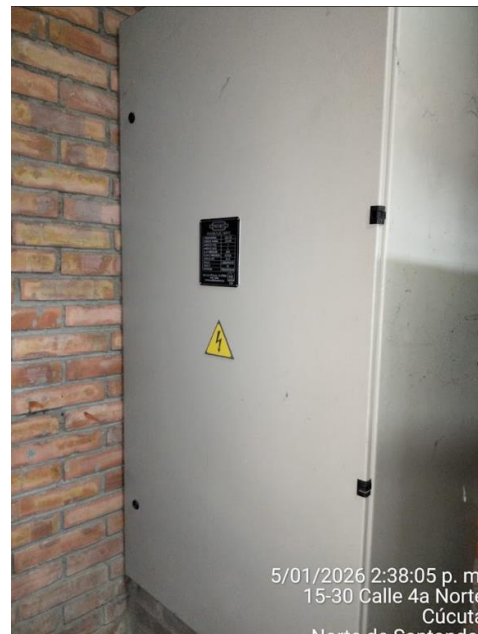
***Mantenimiento preventivo y correctivo de subestación y transformador de 500 KVA tipo convencional.***

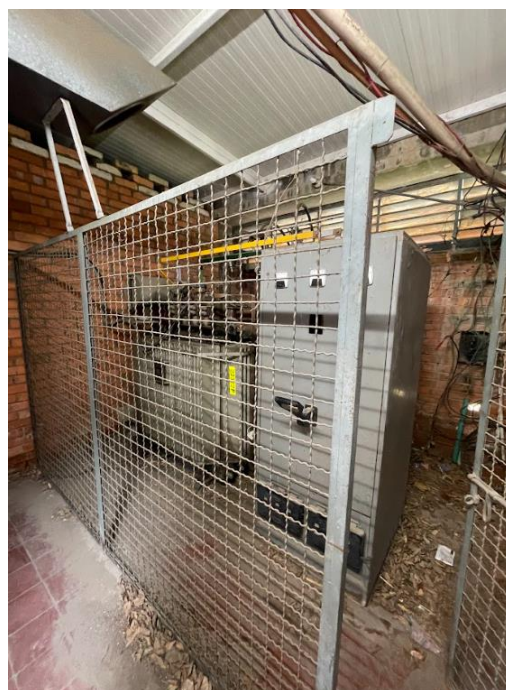
- SE RECOMIENDA HACER MANTENIMIENTO PREVENTIVO Y CORRECTIVO DE LA SUBESTACION ELECTRICA EN LA CUAL ENCONTRAMOS QUE EL NIVEL DE ACEITE DEL TRANSFORMADOR ESTA EN NIVEL MINIMO Y PRESENTA UNA FUGA DE ACEITE.
- EL NIVEL DE AISLAMIENTO DEL TRANSFORMADOR SE ENCUENTRA EN ESTADO BAJO Y CRITICO.

Evidencias del Estado inicial de la subestación.

Se evidencia libre acceso a la subestación, no cuenta con seguridad o cerradura. Se recomienda que se conserve bajo llave con acceso a personal autorizado por seguridad de los estudiantes y demás personal de la institución. Adjunto a este documento se encontrará el informe, del MANTENIMIENTO PREDICTIVO, realizado al transformador eléctrico, ubicado en la Subestación Eléctrica del Colegio INEM CUCUTA elaborado por la empresa ELECTRO ARCO DEL ORIENTE SAS.

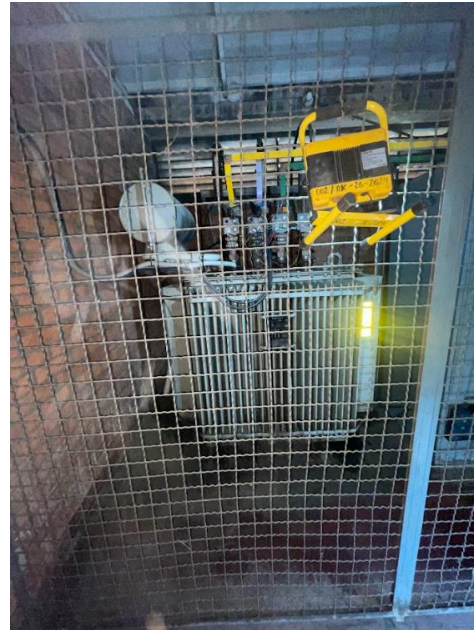
Limpieza de la subestacion.

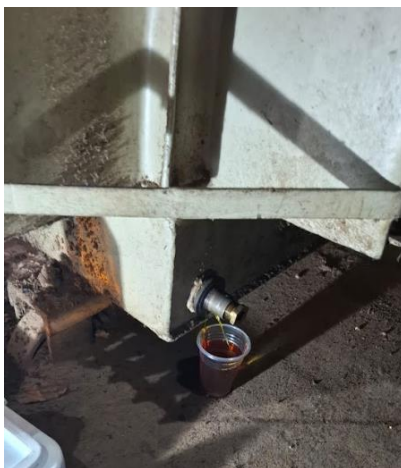
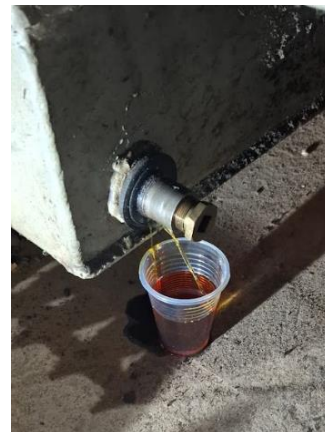
***Toma de muestras y análisis de niveles y estado de aceite en el transformador.***

Se realiza la toma de muestra del aceite del transformador donde se puede evidenciar el nivel bajo critico de este, de la misma manera la coloración que presenta la muestra no tiene el aspecto recomendable.

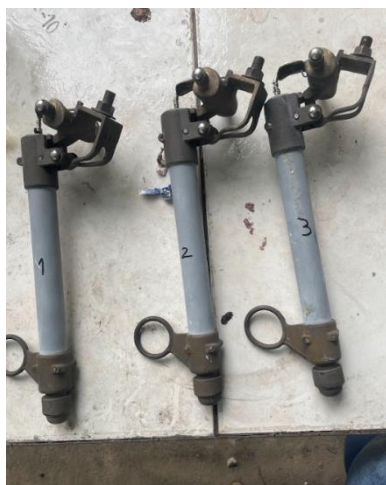
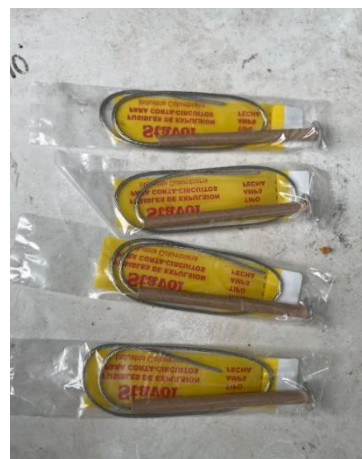
***Cambio de fusibles de 20 A en cortacircuitos de red de media tensión los cuales se encontraban en mal estado y empalmados.***

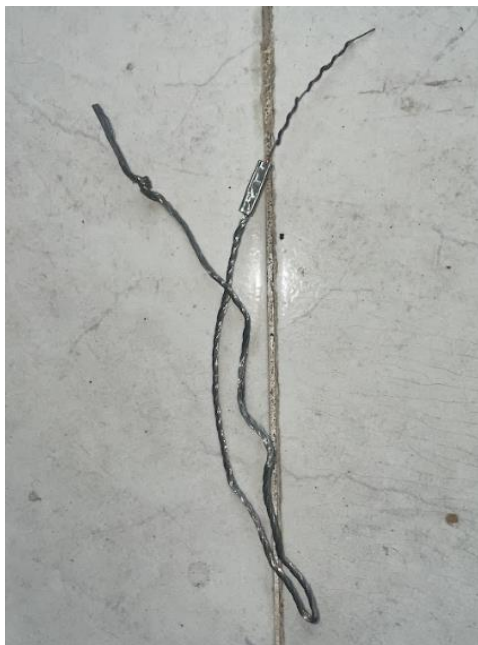
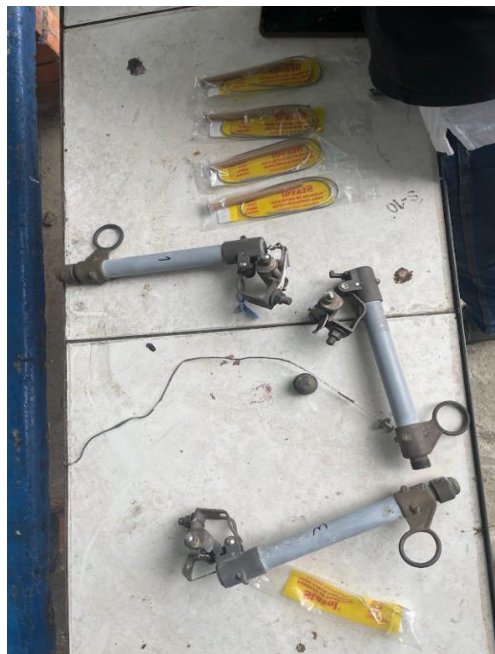
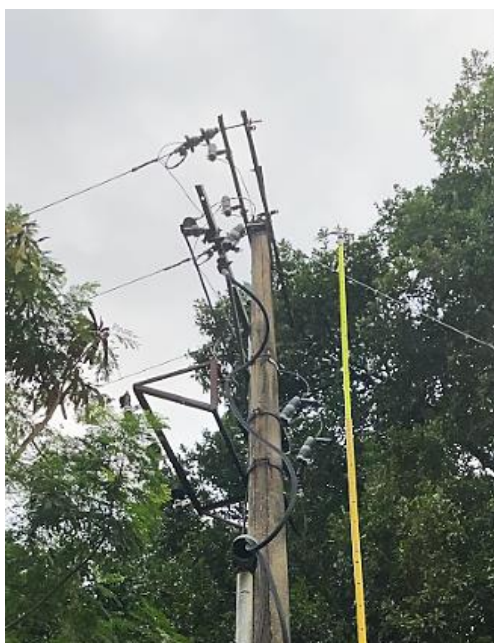
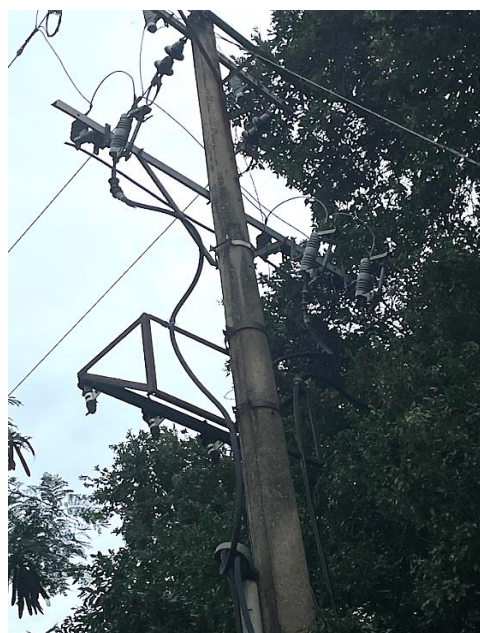
Evidencia del cambio de fusibles por nuevos e instalación de cañuelas.

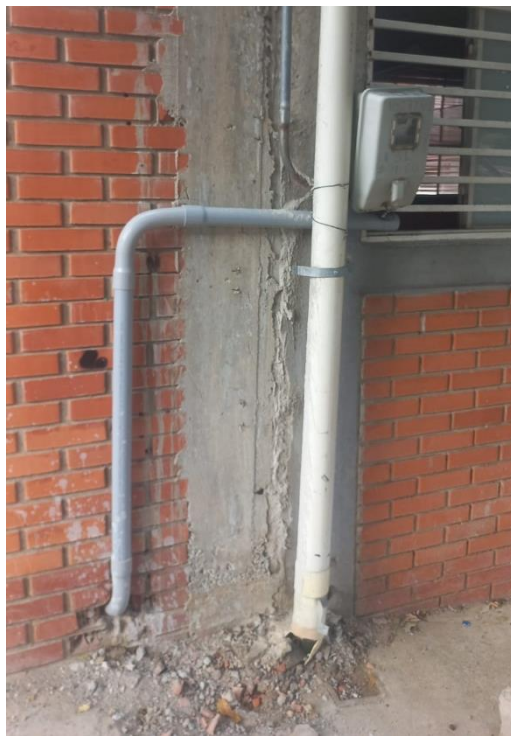
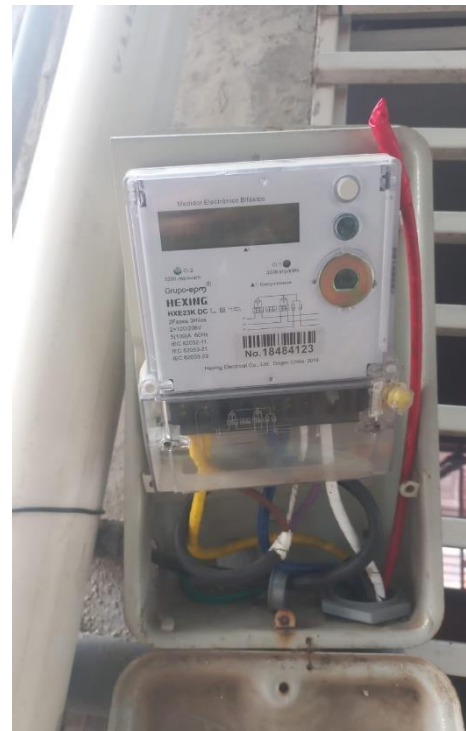
Evidencia del estado inicial del medidor ubicado en la parte exterior de la institución educativa.

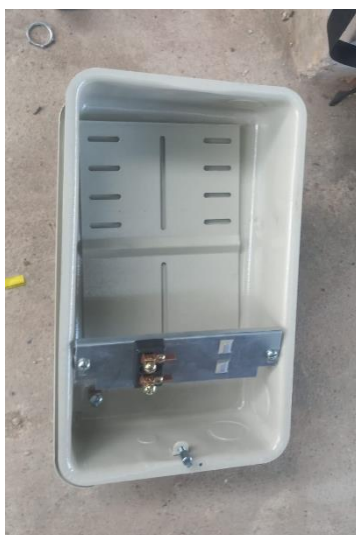
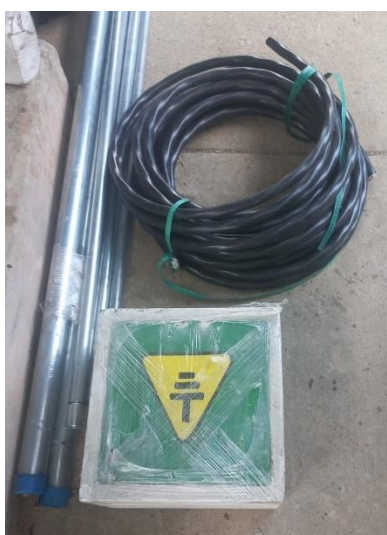
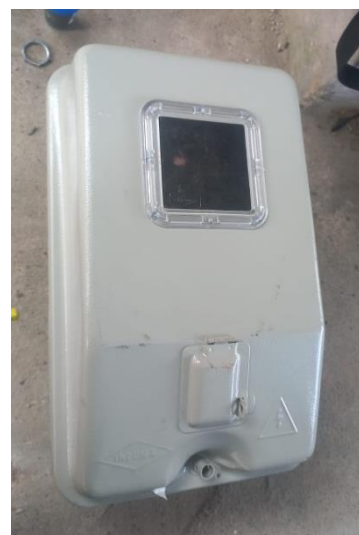
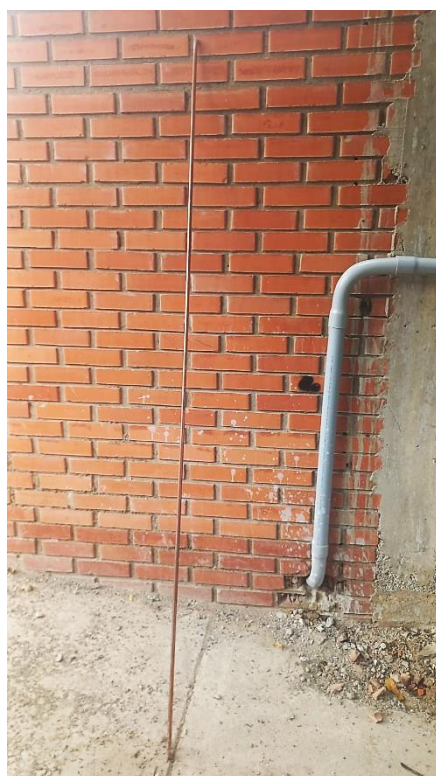
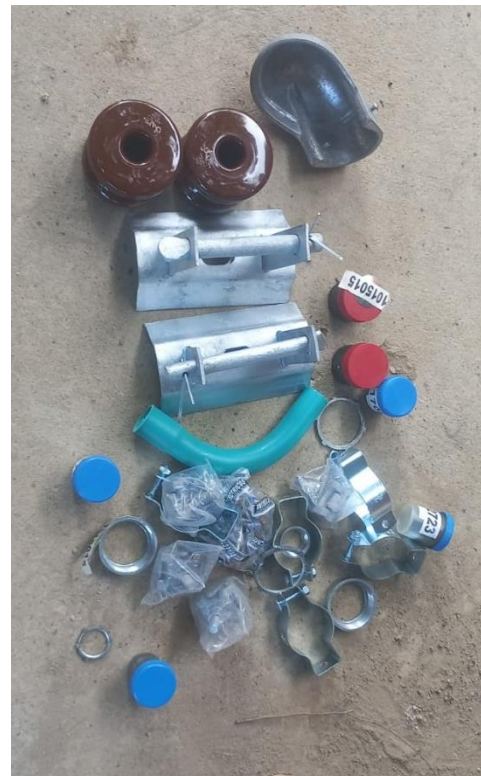
Materiales usados para la intervención.

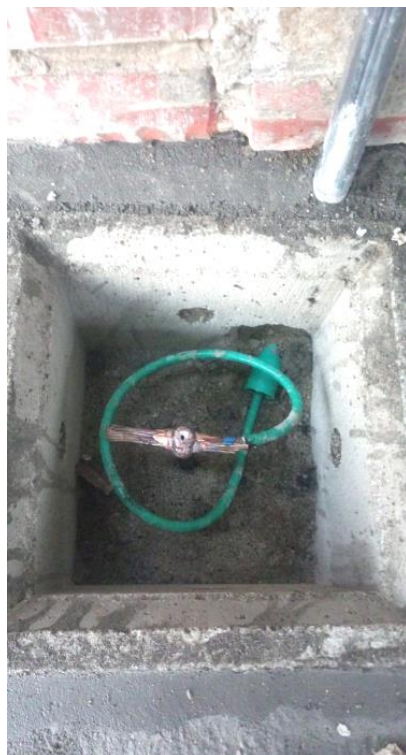
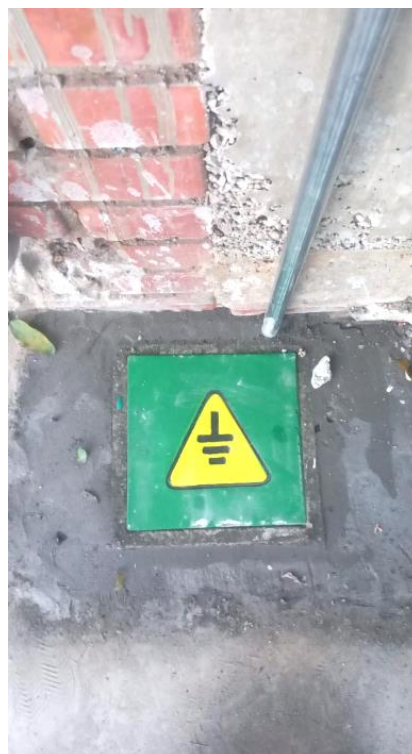
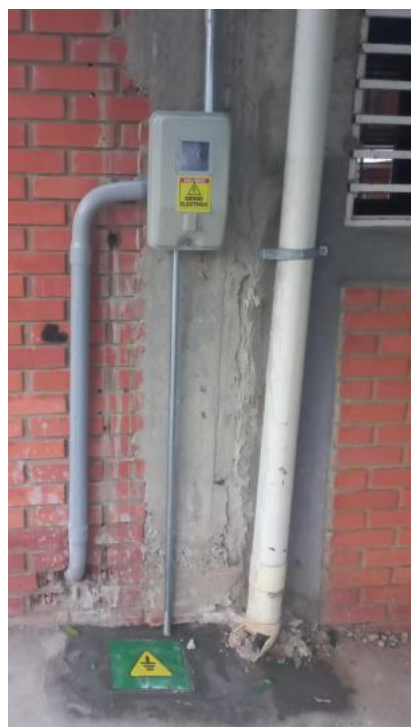
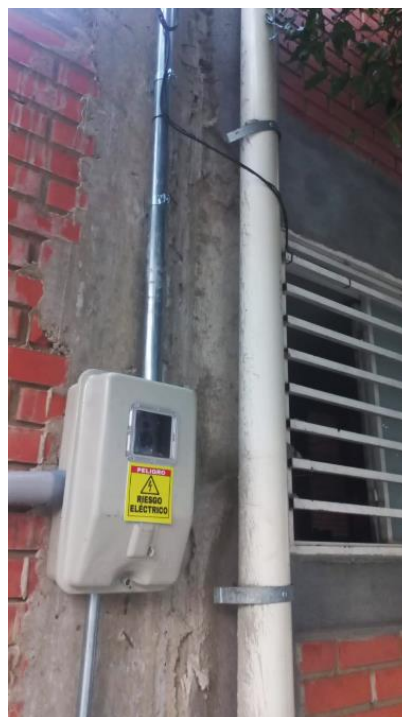
Puesto a tierra realizado.

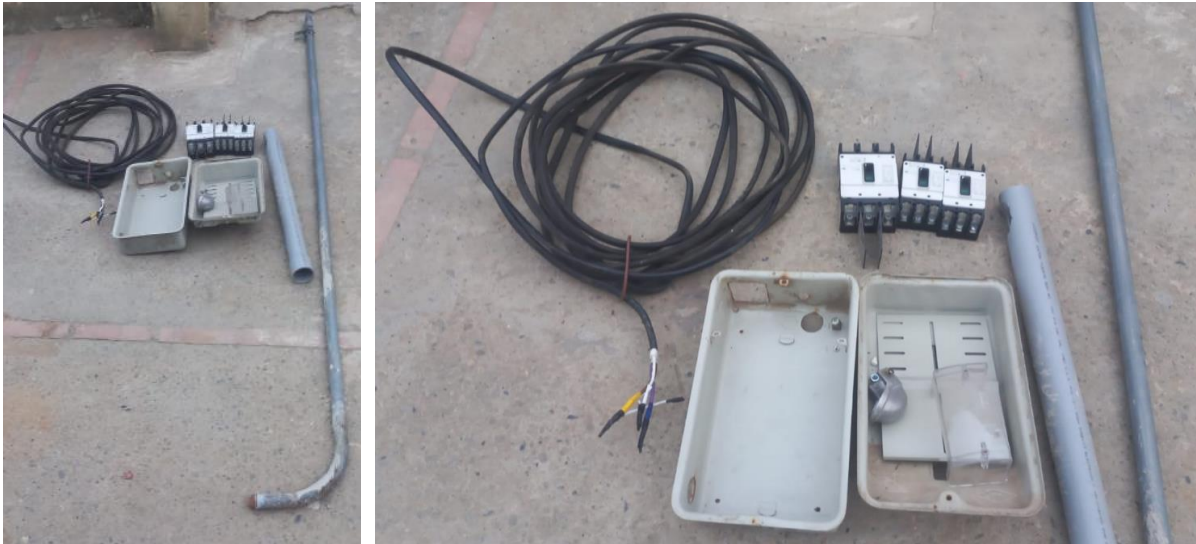
Material desmontado.

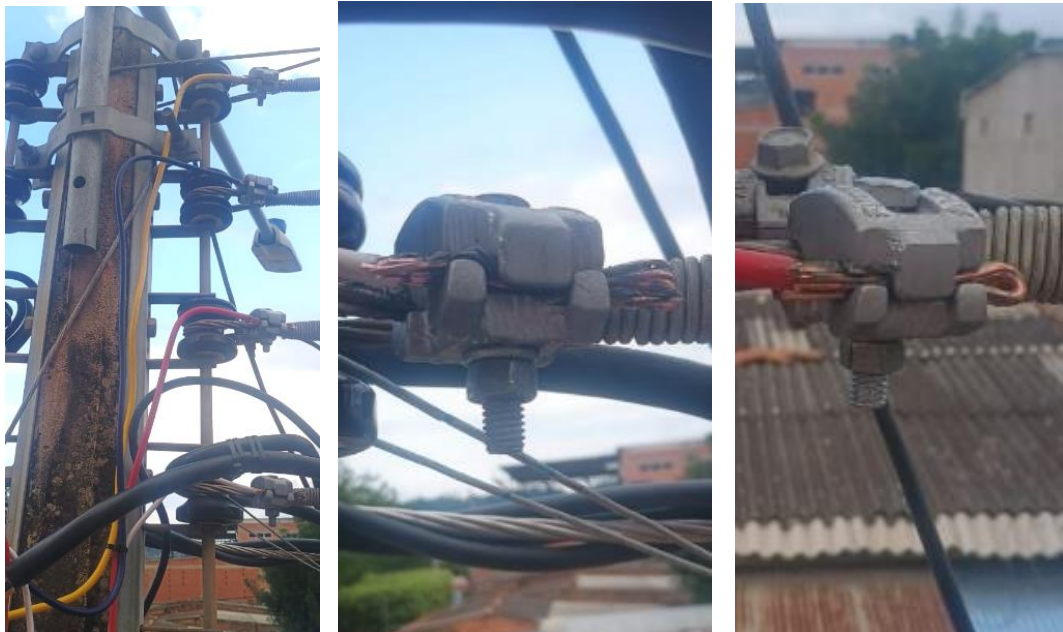
***Tendido de cable concéntrico 3x4+6 AWG con su respectiva conexión a la red con conectores bimetálicos Andersson.***

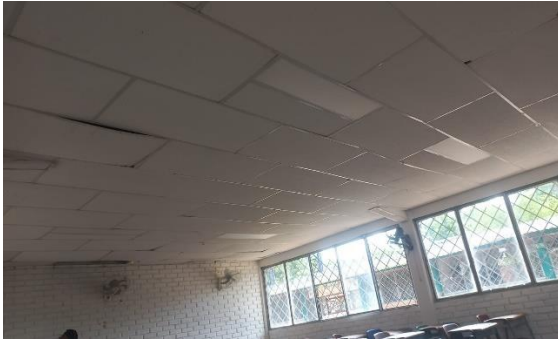
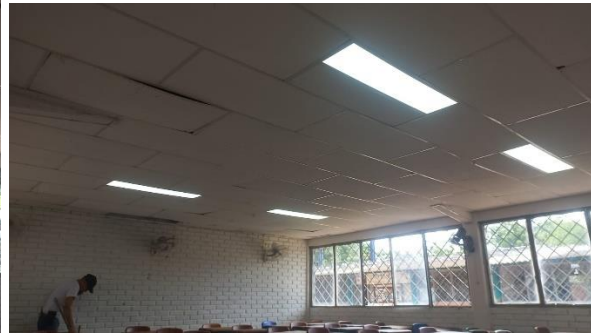
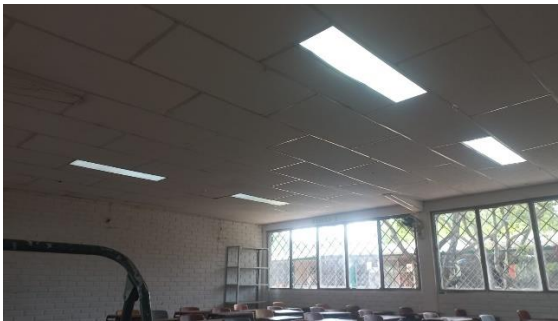
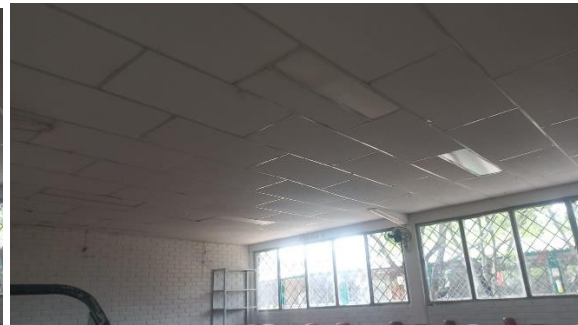
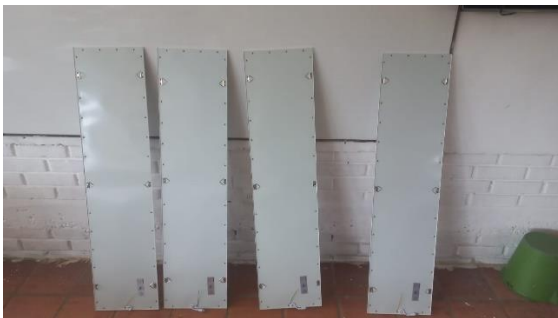
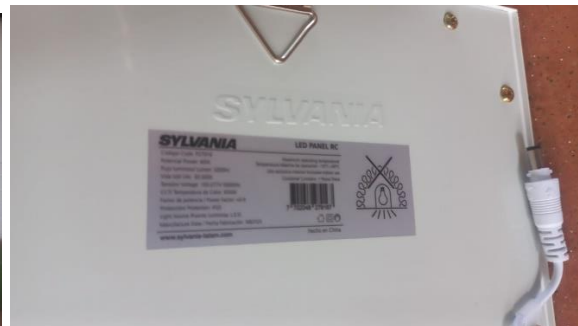
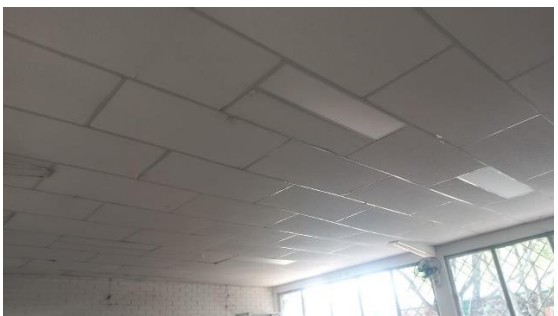
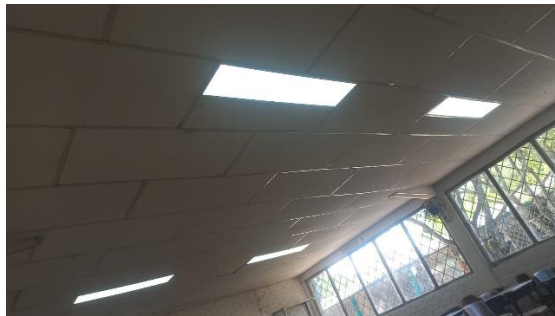
**Cambio de luminarias (antes/después)**

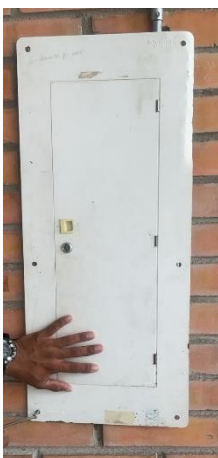
##### **TABLERO #6**

Estado inicial cubierta tablero #6

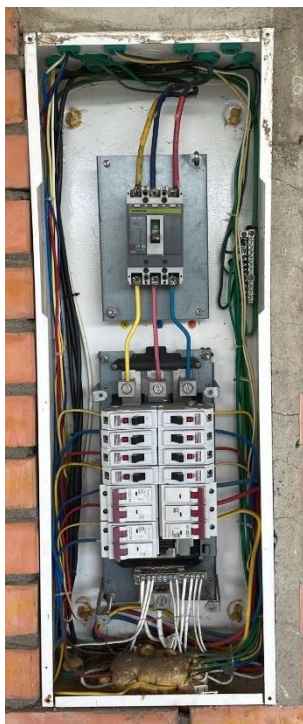
Estado interno inicial tablero #8

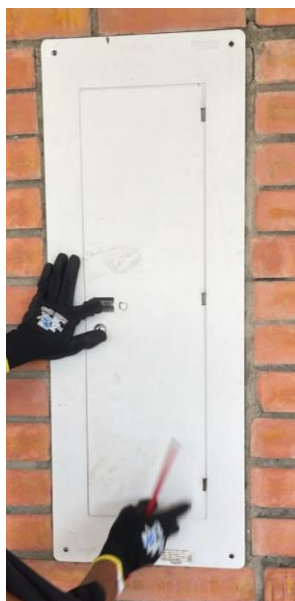
Estado inicial cubierta tablero #9

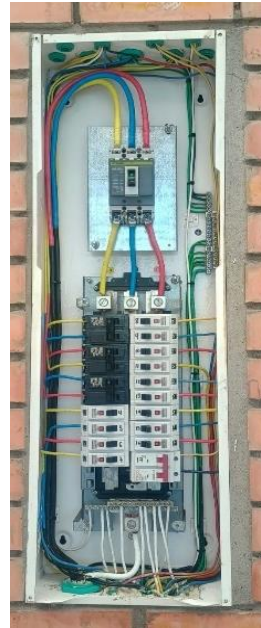
Estado inicial cubierta tablero #11

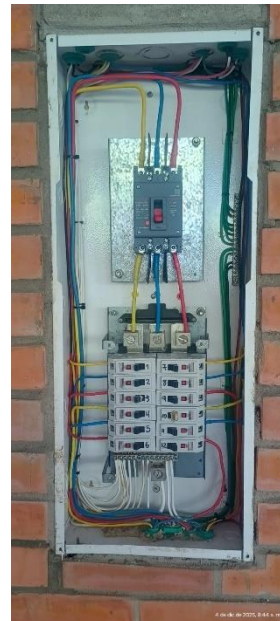
Estado interno final tablero #11

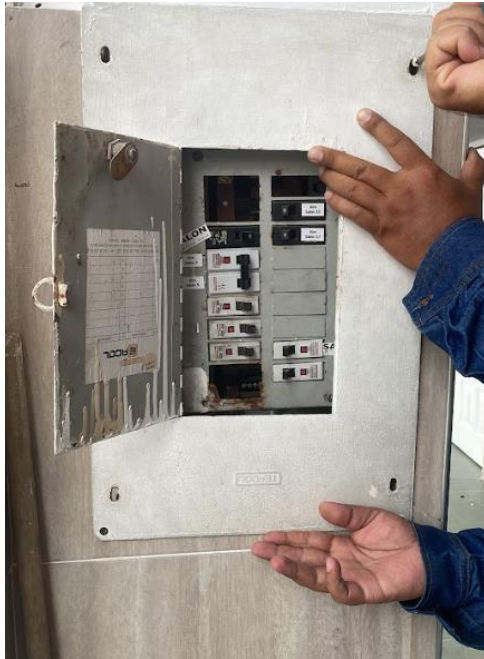
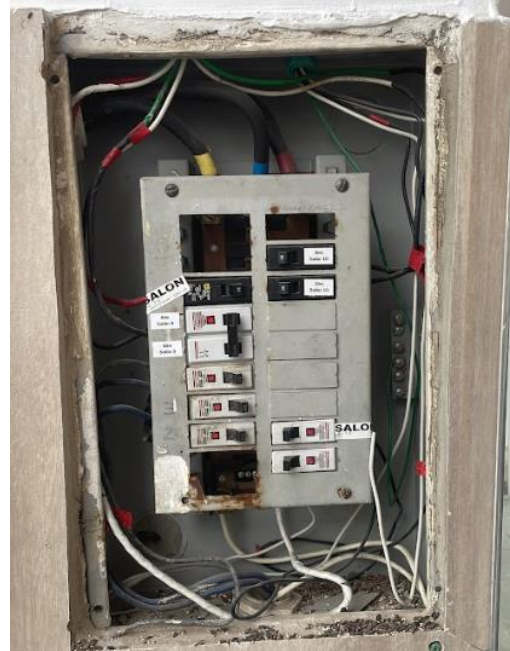
Evidencia de tablero y breakeres desmontados

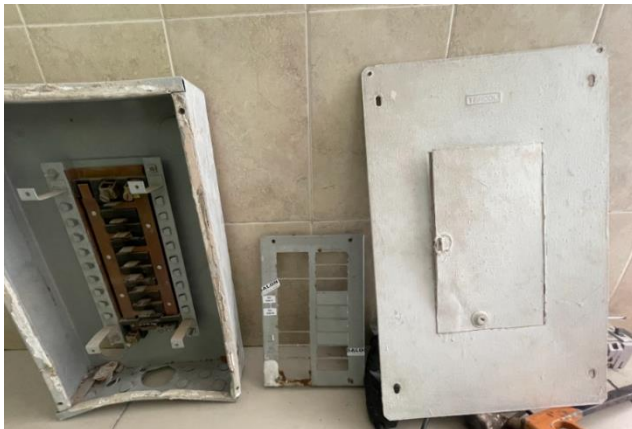
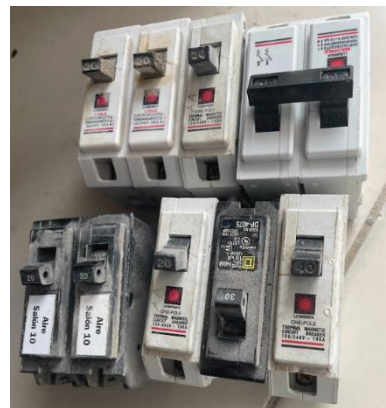
Tablero segundo piso durante y después de la intervención.

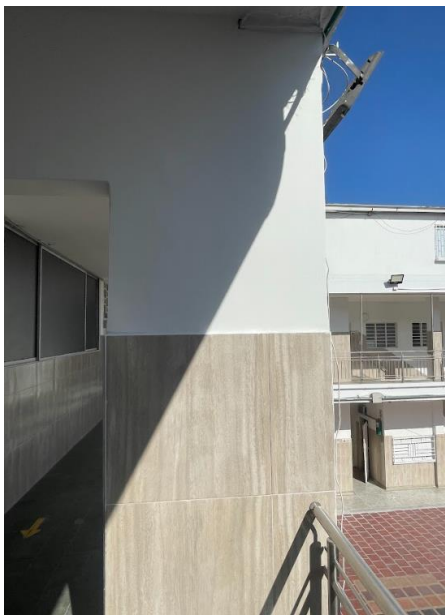
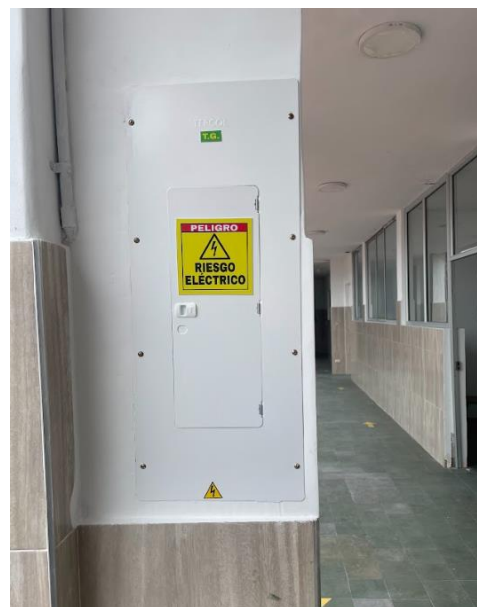
Se realiza cambio de tablero trifásico de 18 circuitos ubicado en el primer piso junto a la entrada principal de la institución, el cual mostraba rastros de sobrecalentamiento o corto, este tablero contaba con breakeres : 1 triple de 40 A, 1 doble de 60 A, 1 doble de 50 A, 1 doble de 20 A, 3 Sencillos de 40 A, 1 sencillo de 30 A , 4 sencillos de 30 A, 1 sencillo de 20 A y 1 sencillo de 15 A, y en un caja sencilla al lado derecho contaba con 1 breaker doble de 20 A, como se puede apreciar en las siguientes imágenes.

***Cambio de tablero trifásico de 18 circuitos sin totalizador ubicado en el primer piso en la puerta principal del colegio por un tablero trifásico de 24 circuitos sin totalizador junto con todos los breakeres.***

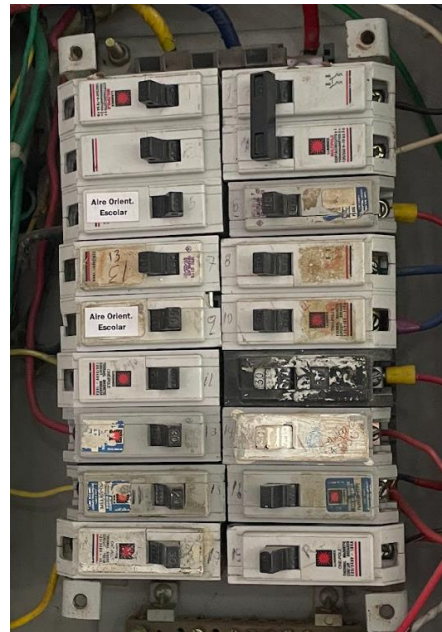
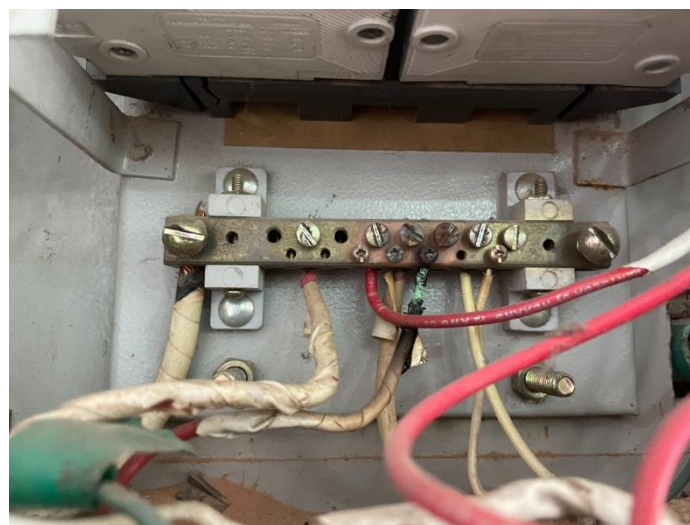
Evidencia de tablero y breakeres desmontados.

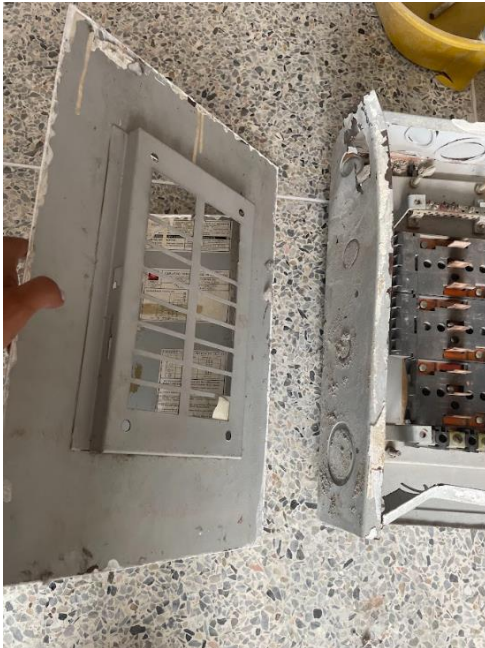
Tablero primer piso durante y después de la intervención

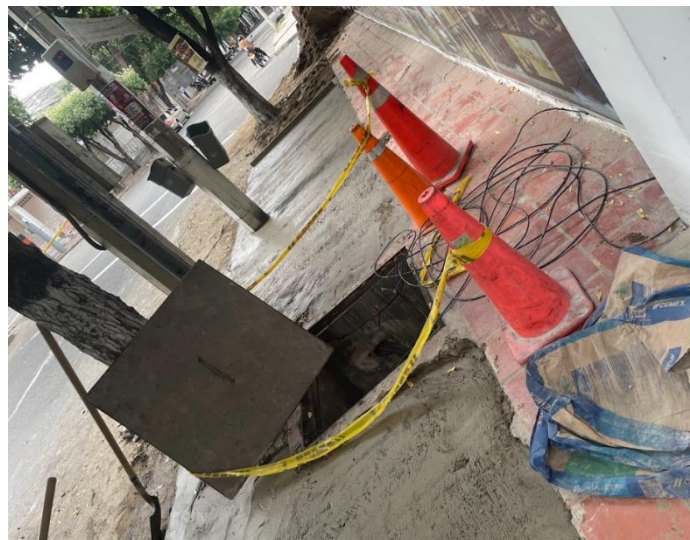
Evidencia de la extracción de la acometida antigua.

***Cambio de acometida de subestación eléctrica a tablero de 24 circuitos ubicado en la entrada de la institución la cual se encontraba empalmada en cable #6 y #8, y se reemplaza toda en un mismo calibre de cable # 6 AWG. Limpieza general al tablero principal, reemplazo de tornillos partidos y encintada de cables expuestos al parecer por roedores.***

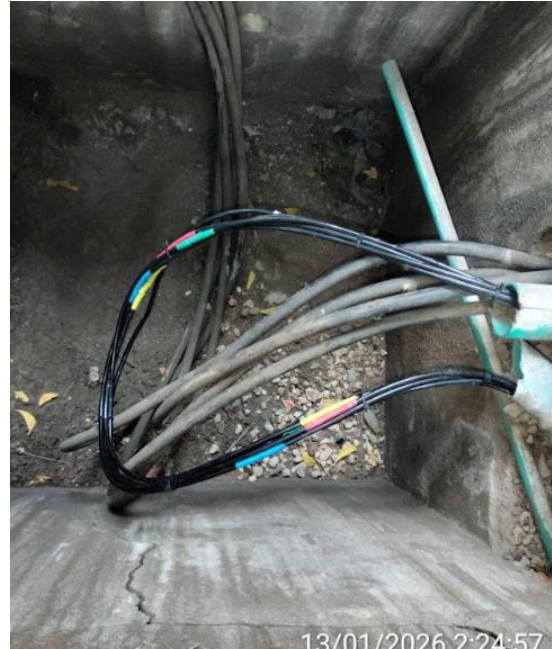
Instalación de la acometida nueva y estado de la caja ubicada en la calle.

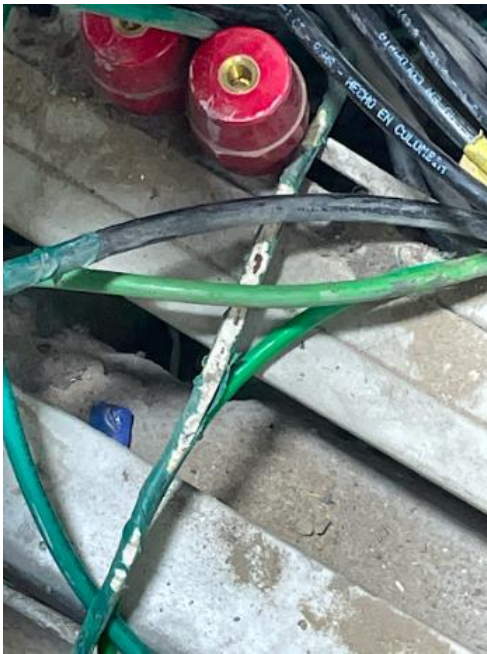
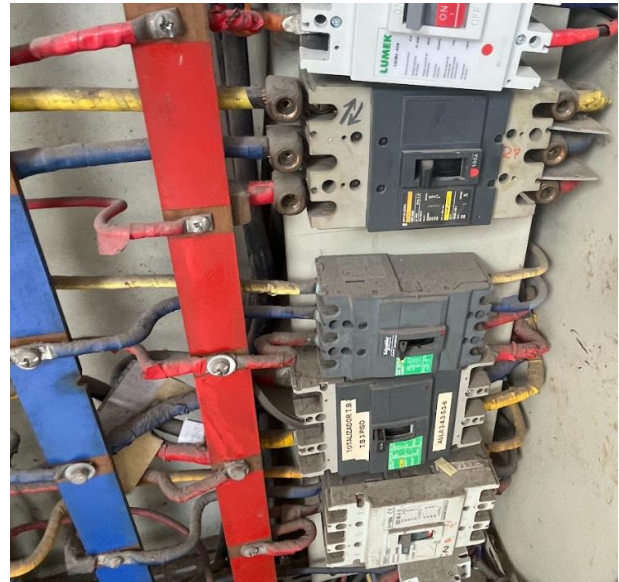
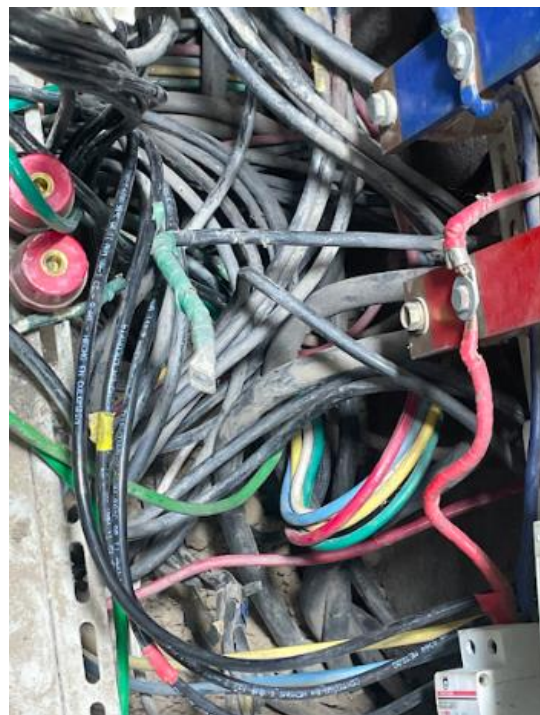
***Evidencias del estado del tablero después de la intervención.***

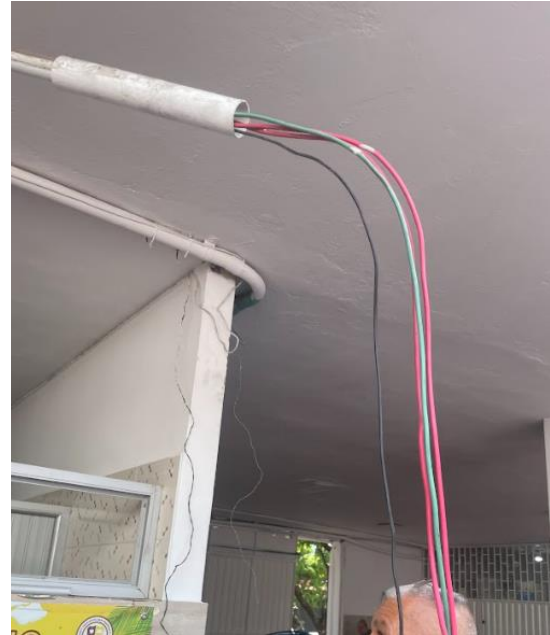
En el desmante de la acometida de la motobomba se puede apreciar que estaba empalmada en varios tramos los cual no es recomendable para el correcto funcionamiento del equipo.

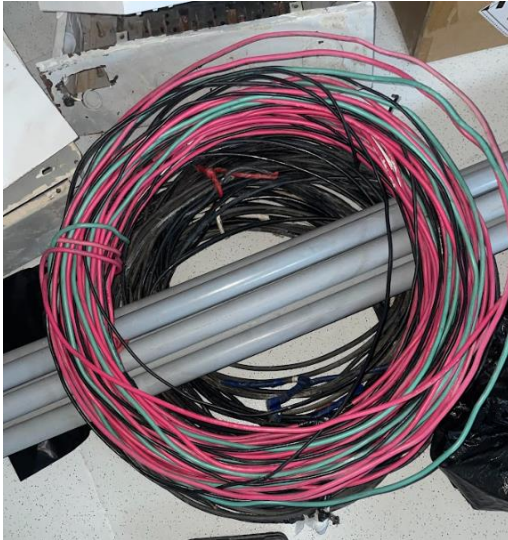
Evidencia de acometida removida en la parte superior de los baños correspondiente a la motobomba. La parte subterránea no se pudo remover, quedando inhabilitada.
