**INFORME DE CUMPLIMIENTO**

| <b>GENERALIDADES DEL CONTRATO</b> | |
|---|---|
| <b>CONTRATISTA</b> | INGPRA S.A.S.<br>R/L MIGUEL ANGEL FLOREZ ARAUJO |
| <b>OBJETO</b> | 2025B-339 MANTENIMIENTO PREVENTIVO Y CORRECTIVO DEL SISTEMA ELECTRICO DE LAS INSTITUCIONES EDUCATIVAS OFICIALES DEL MUNICIPIO DE SAN JOSÉ DE CÚCUTA EN EL MARCO DEL PROYECTO DE MEJORAMIENTO, AMPLIACIÓN, ADECUACIÓN, MANTENIMIENTO Y DOTACIÓN DE LA INFRAESTRUCTURA EDUCATIVA |

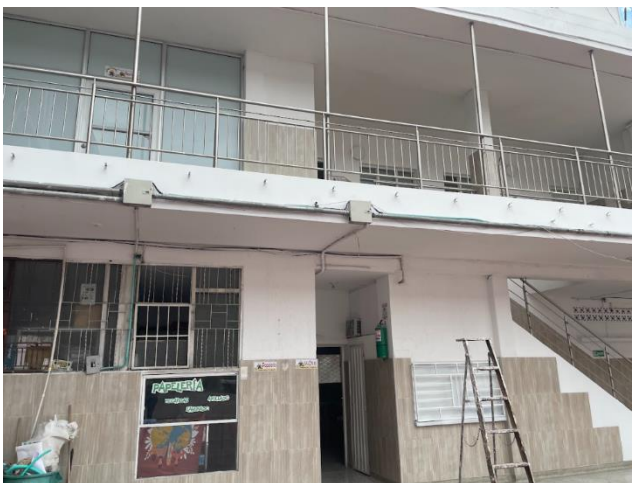
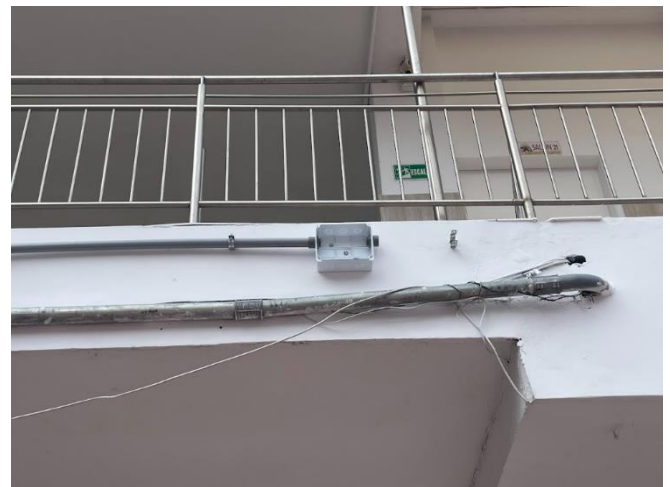
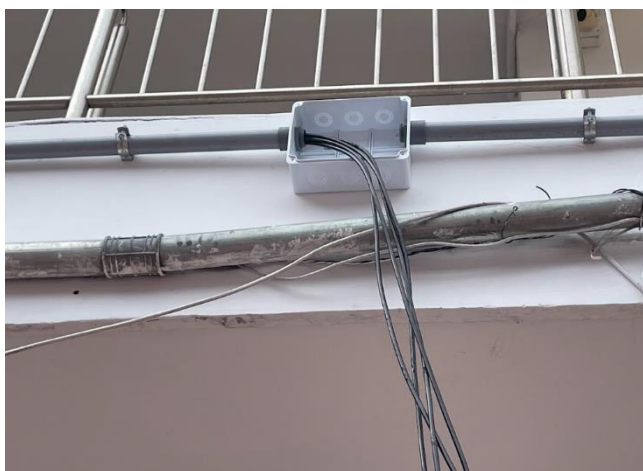
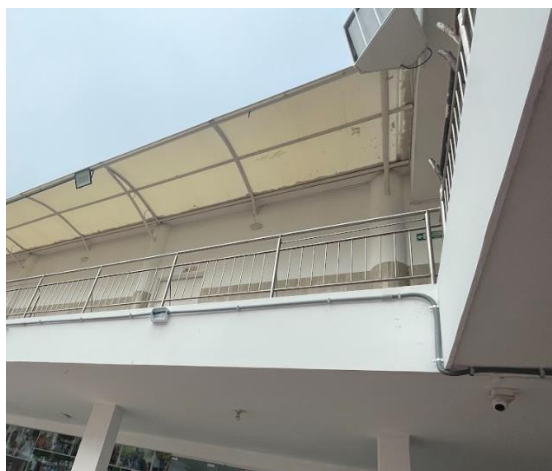
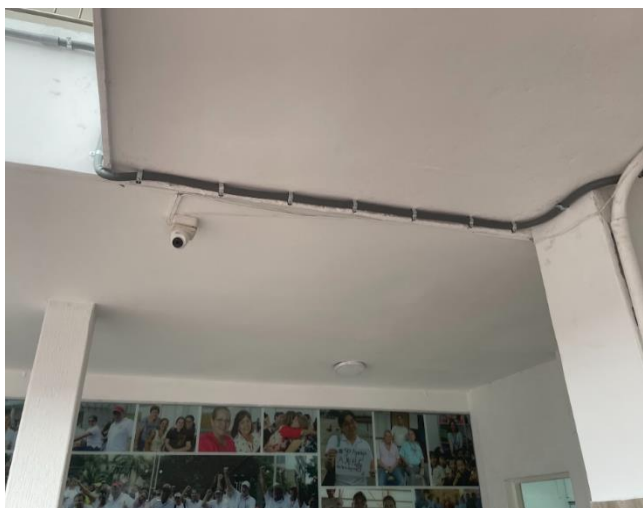
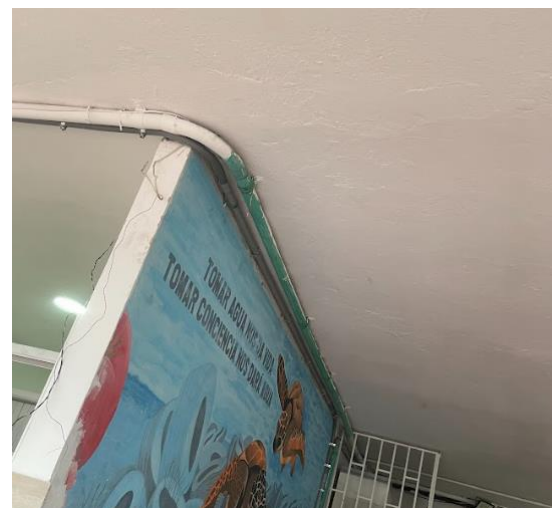
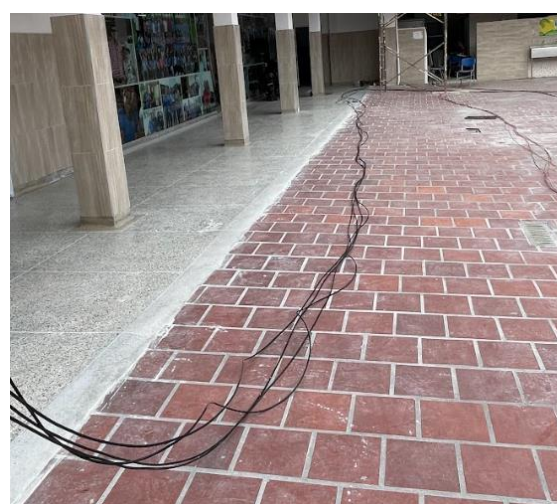
Instalación de tubería y acometida nueva para motobomba en cable #6 AWG.

Se realiza inspección a la acometida de la motobomba de la institución ya que esta viene presentando fallas al momento de trabajar constantemente. El cable instalado es # 8, la acometida una parte es subterránea la cual se intentó remover para reemplazarla, pero fue imposible, como se evidencia en la foto señalado con la flecha amarilla el tubo que corresponde a esta acometida dentro de la única caja ubicada cerca de la subestación, al no contar con cajas de paso en el patio se dificulta más remoción del cable antiguo. Se plantea la opción de instalarla en la pared la cual fue aprobada.

Se instaló tubería de 1" de SCH 40, fijada a la pared con grapas colgantes de la misma medida en acero inoxidable que a su vez están instaladas con fulminantes de presión. La acometida es de cable #6 AWG en cuatro líneas y el resultado se puede apreciar en las imágenes a continuación.

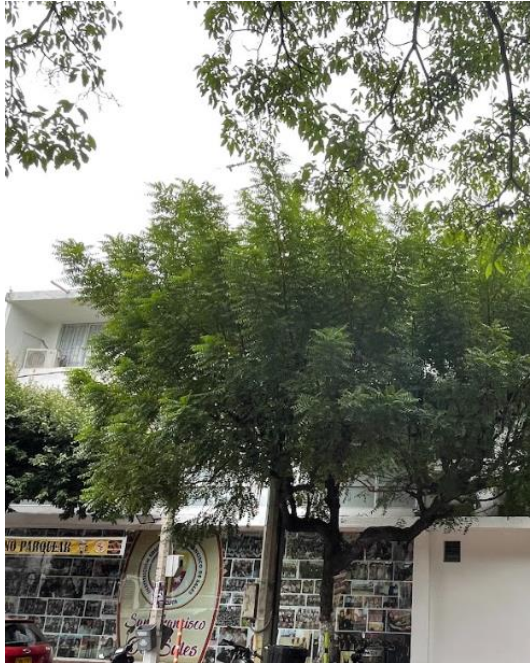
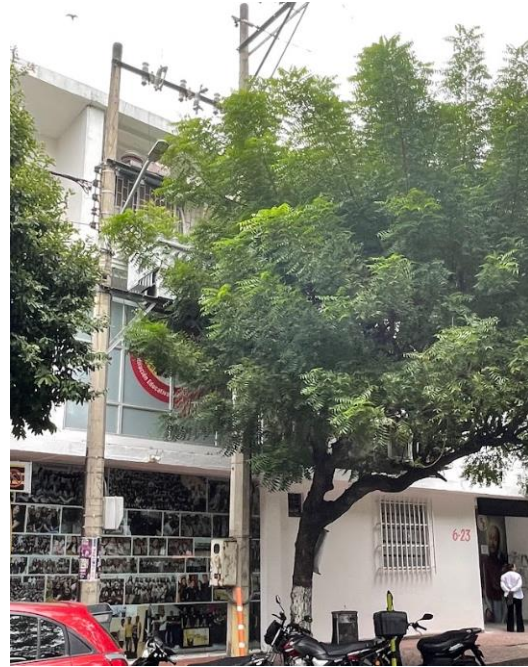
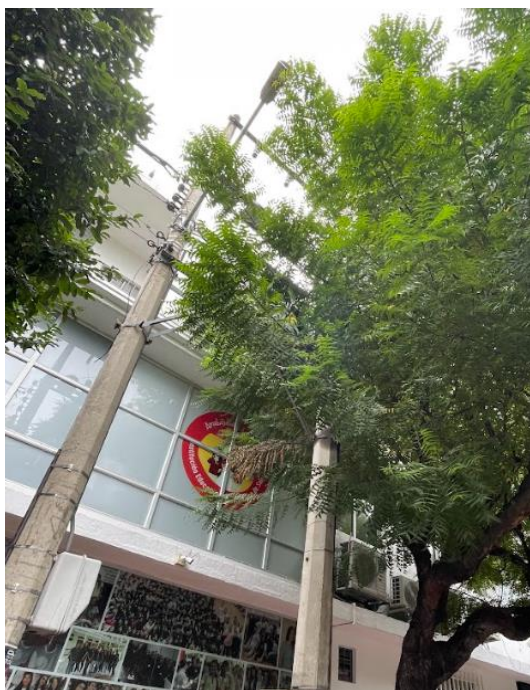
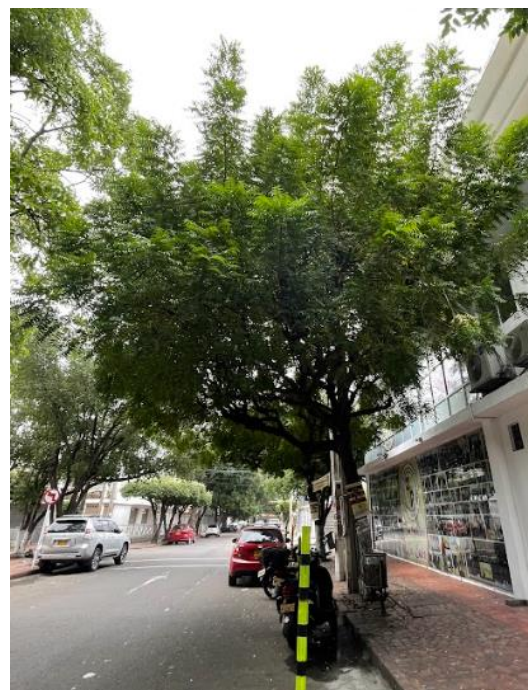
***Cambio de cortacircuitos del transformador 112.5 KVA***

El área del transformador como se puede apreciar en las imágenes esta invadida por los árboles, lo que hace necesario inicialmente realizar una poda para proceder.

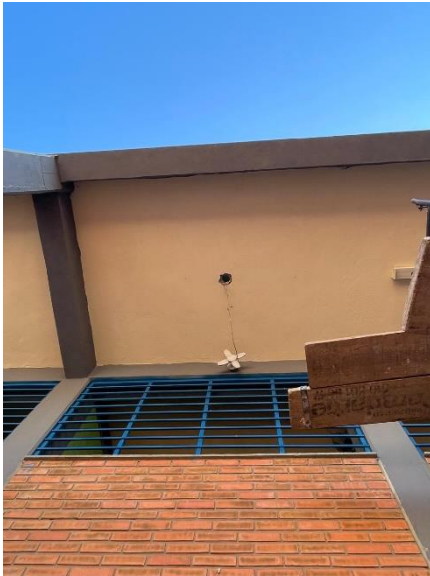
Estado inicial pasillo frontal  
principal parte de la izquierda.

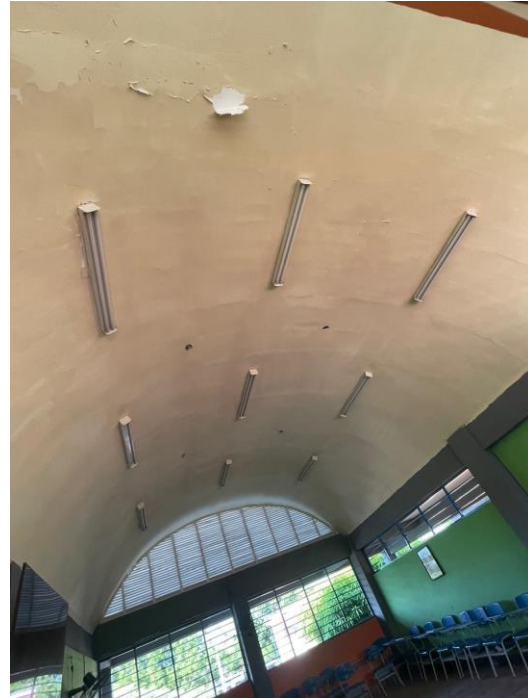
Estado inicial salón 3 del segundo piso.

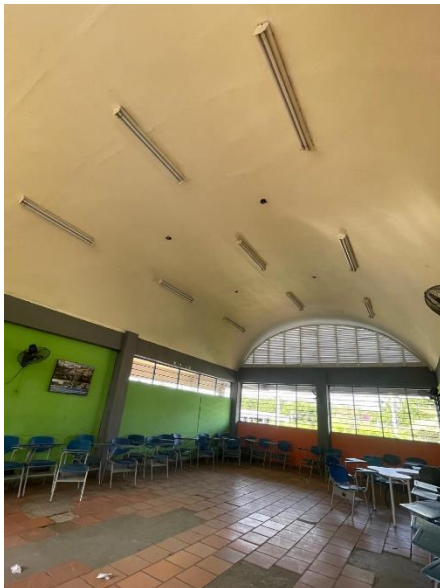
Estado inicial salón 4 del segundo piso.

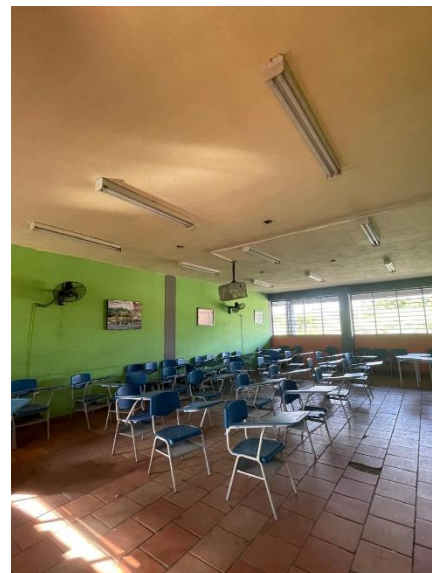
Estado inicial salón 5 del segundo piso.

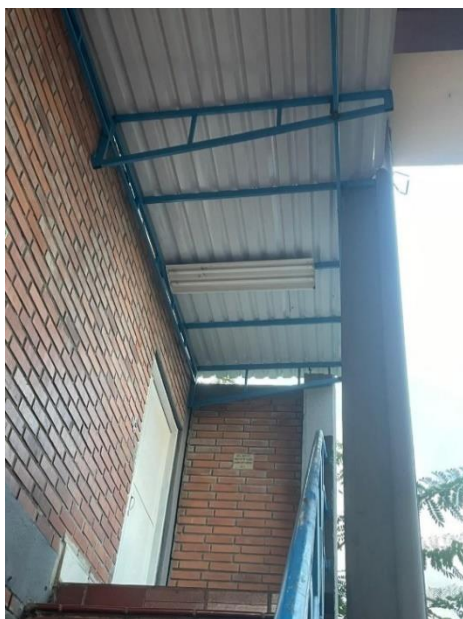
Estado inicial exterior aula virtual.

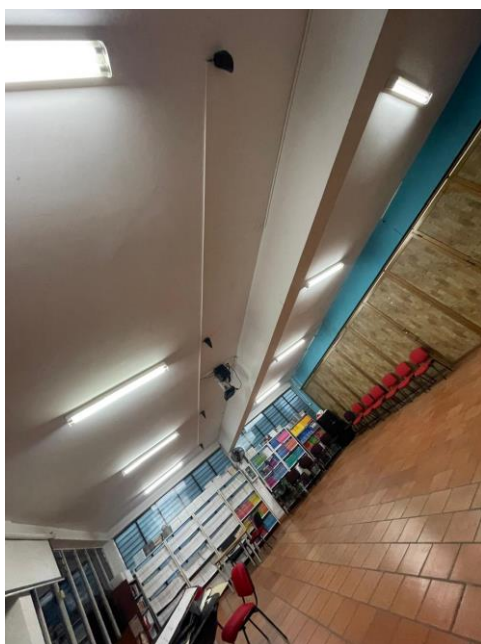
Estado inicial sala de profesores.

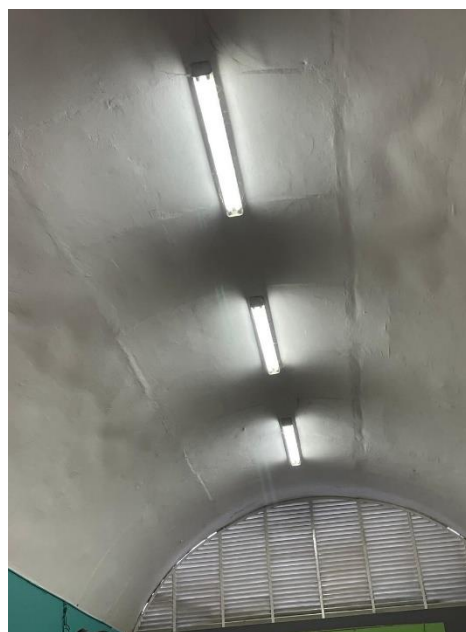
Estado inicial comedor infantil.

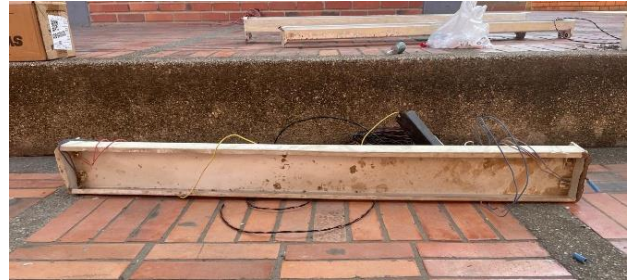
Evidencia estado de bases desmontadas.

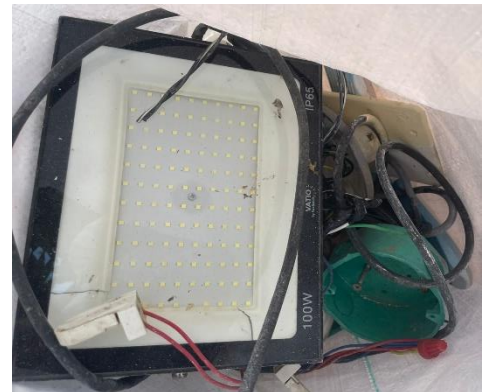
Evidencia de materiales desmontados.

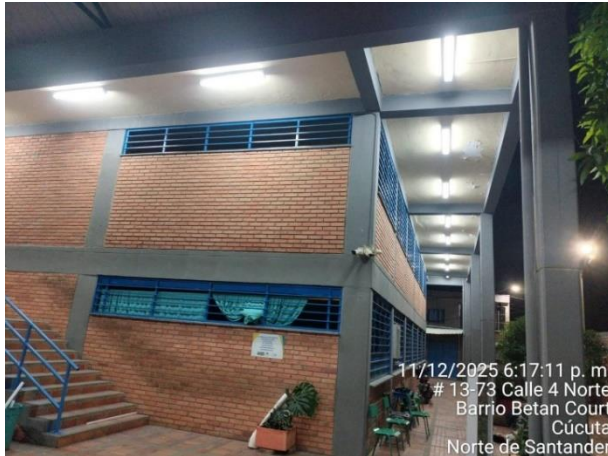
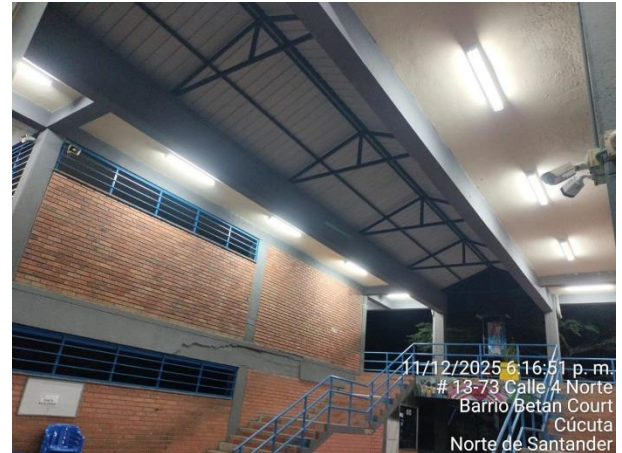
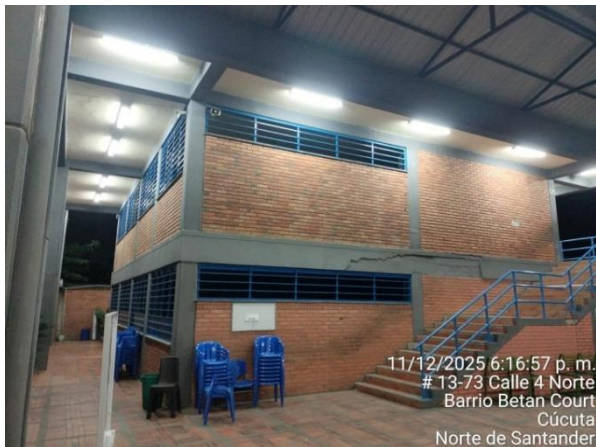
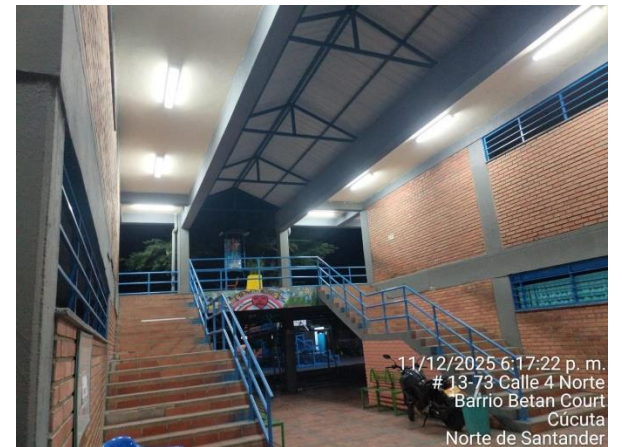
***Registros fotográficos luminarias nuevas.***

Se realiza la instalación de 100 pares de luminarias de 18W T8 100/240V 6500K Sylvania.

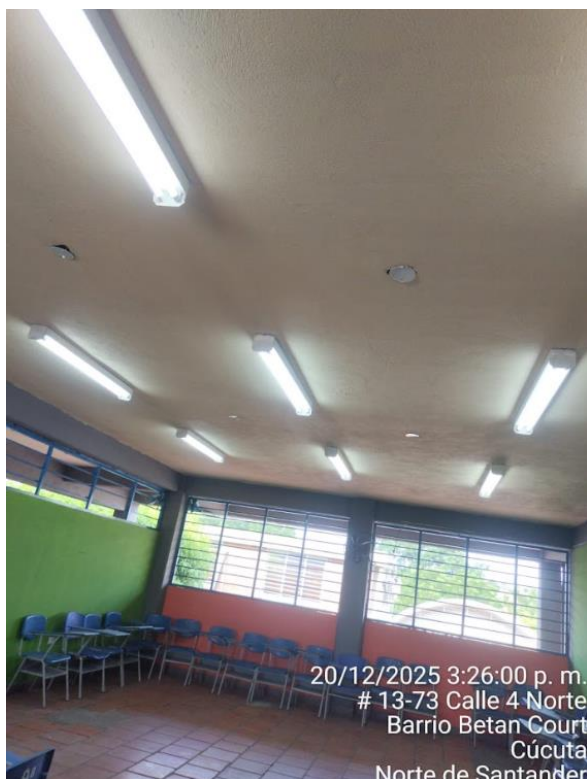
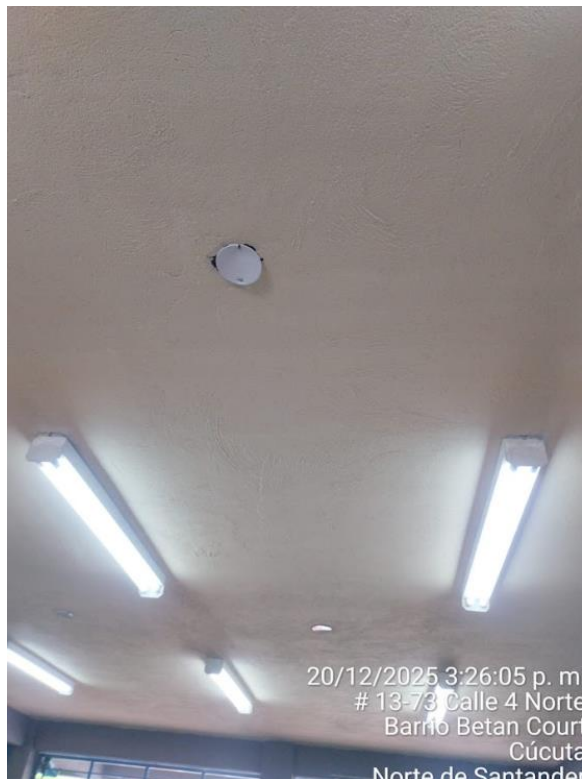
De igual manera se instalan tapas redondas de color blanco en todos los espacios vacíos donde no había luminaria habilitada, por seguridad y para mejorar visiblemente el techo de los salones.

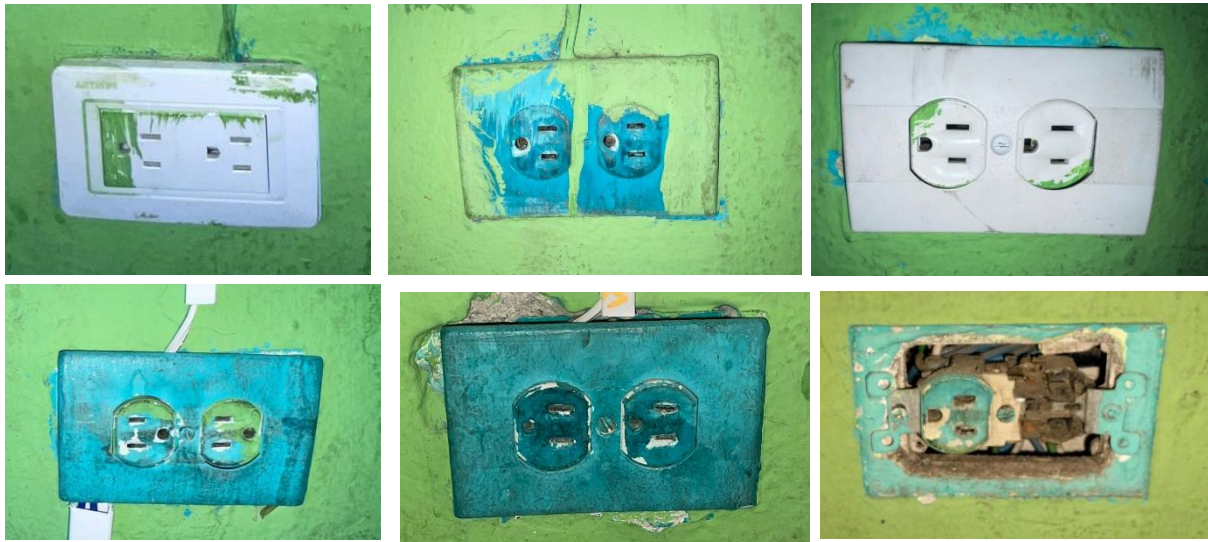
*Registros fotográfico de algunos Tomacorrientes en su estado inicial.*

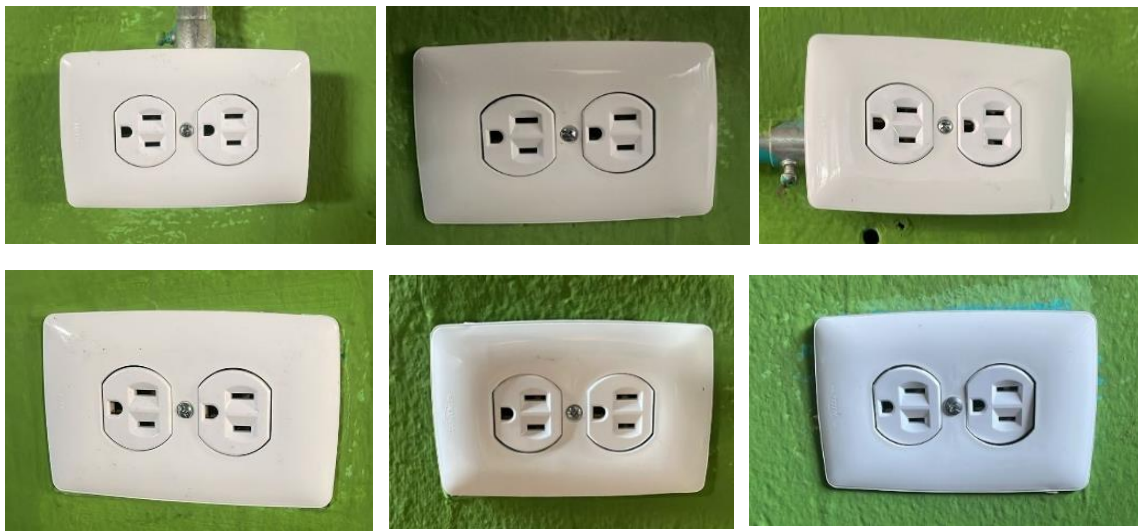
*Registros fotográficos de Tomacorrientes nuevos.*

Se realiza el montaje de 100 Toma corrientes dobles de color blanco con su respectiva tapa marca Levinton con su respectiva tapa distribuidos en todo el colegio.

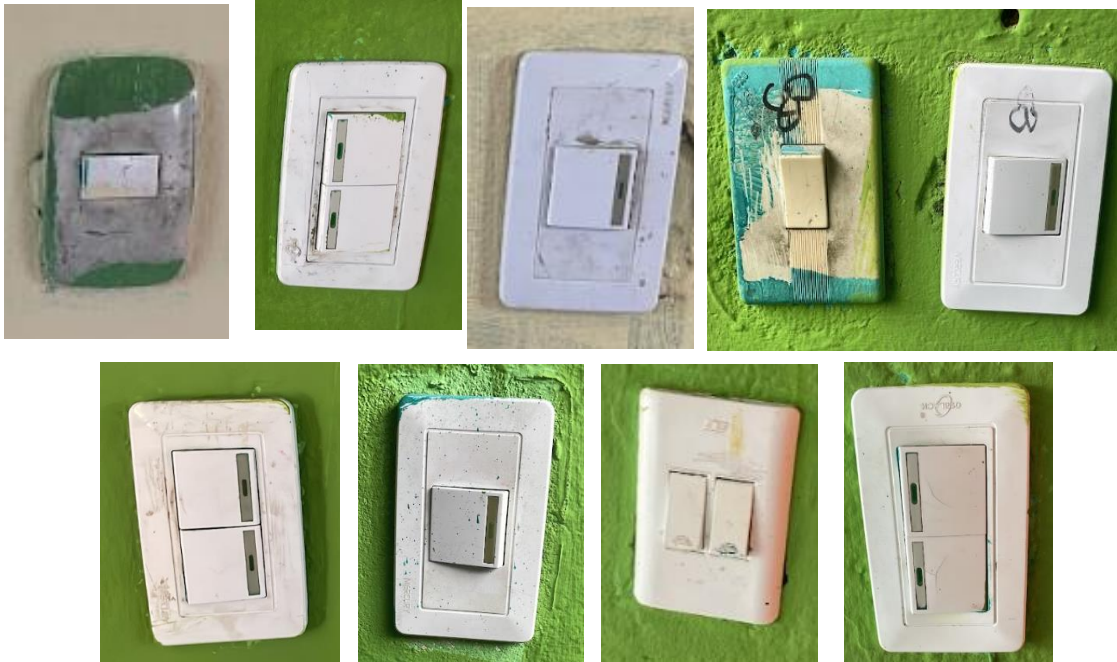
Se realiza desmonte de interruptores en mal estado y se instalan nuevos dando prioridad nuevamente a aulas de clase. Se adjuntan imágenes de como se encontraron algunos interruptores, aunque de apareciendo están aceptable, presentaban problemas de contacto y no funcionaban correctamente, los cuales también se reemplazan.

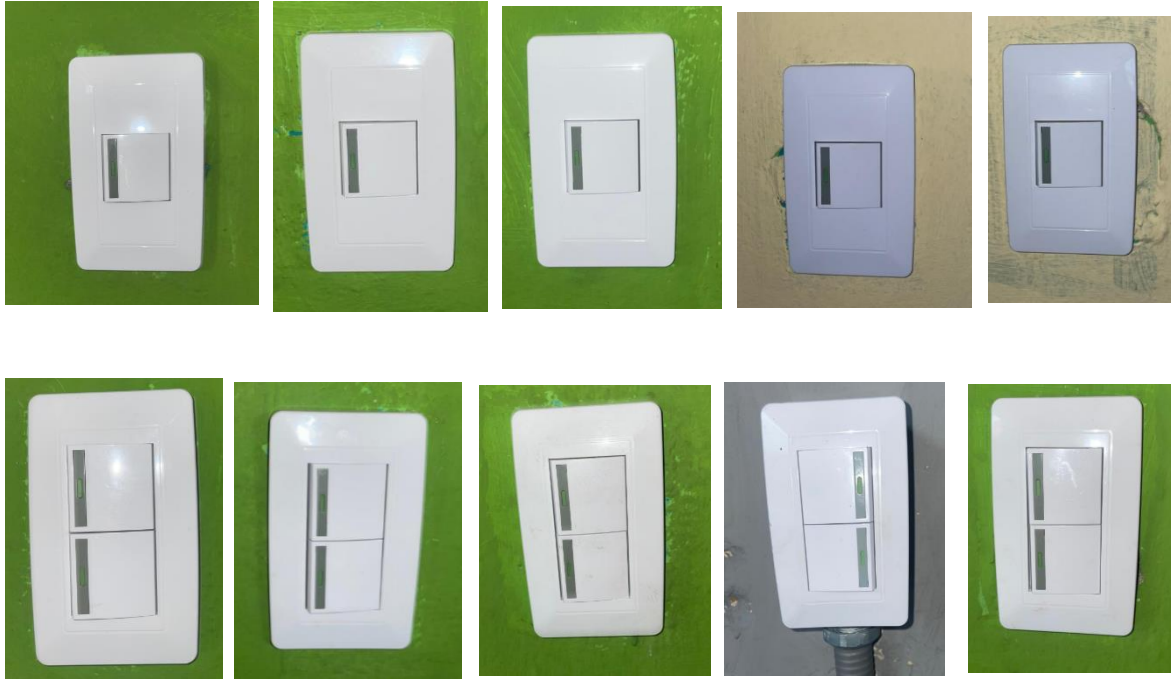
Evidencia de los interruptores nuevos instalados.

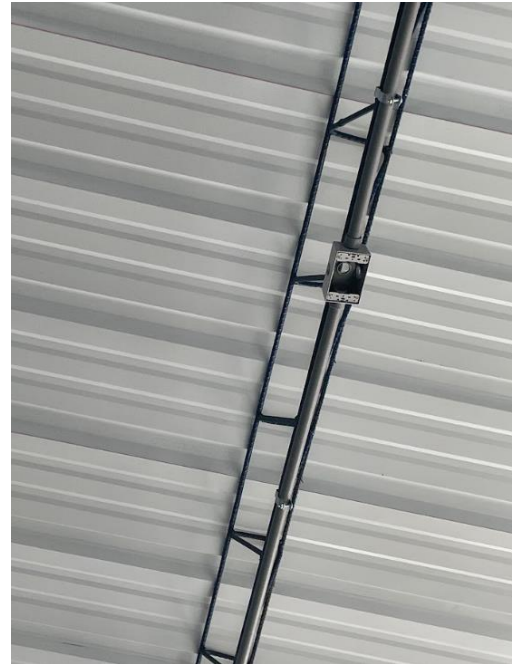
Detalle de la tubería instalada.

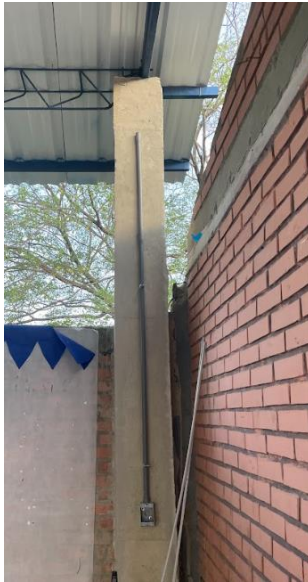
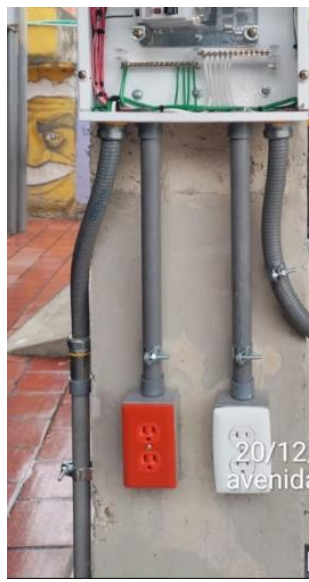
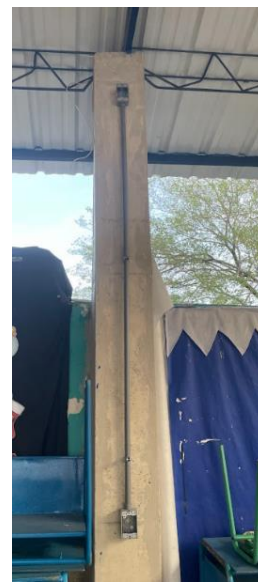
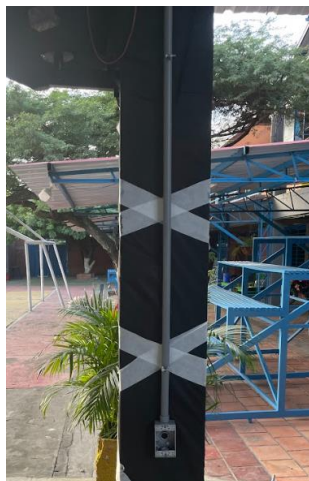
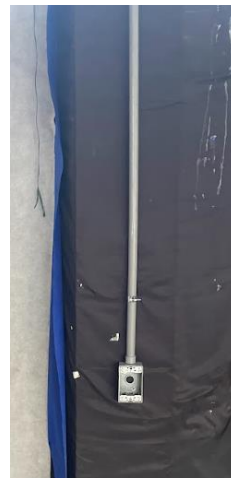
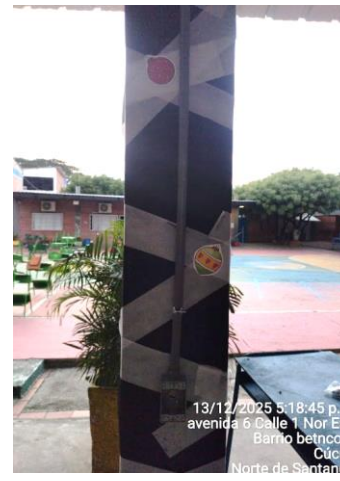
*Evidencia instalación tomacorrientes auditorio.*

Se realiza instalación de 13 tomacorrientes blancos y 1 toma corriente naranja con su respectiva tapa distribuidos en el área del auditorio. Ambos son de marca Levinton.

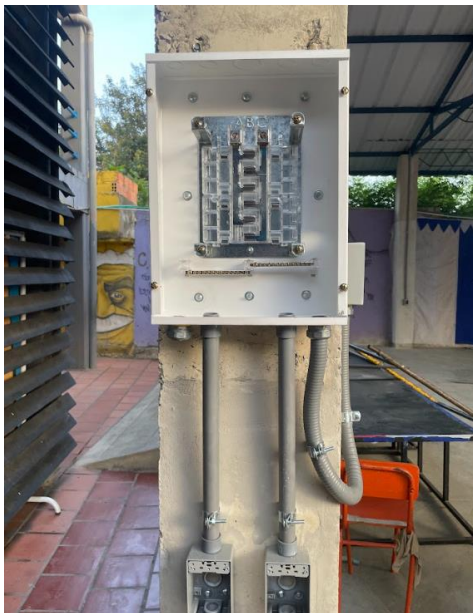
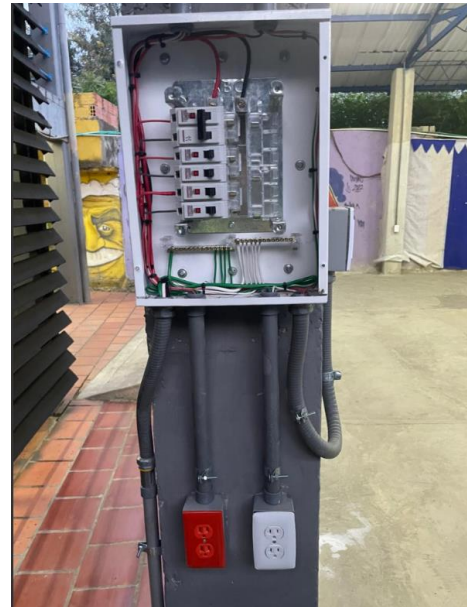
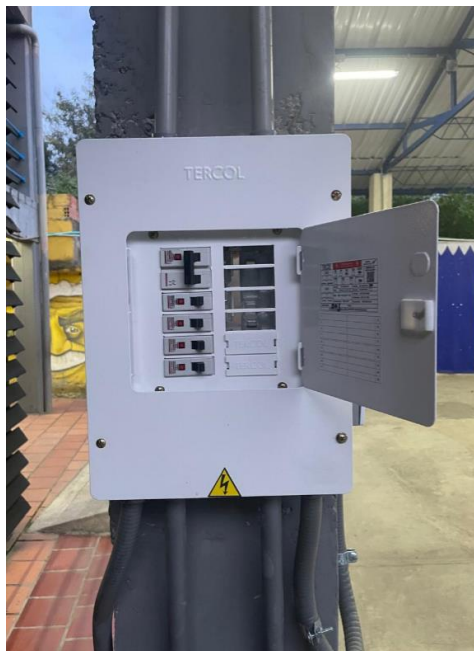
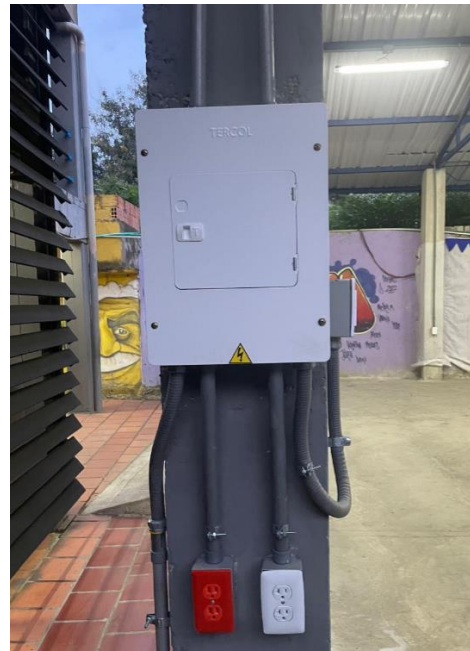
***Instalación de tablero bifásico de 12 circuitos en auditorio y acometida de bifásica en cable #8 AWG canalizado en tubería SCH40 y PVC DE 1" desde Subestación eléctrica de la institución a tablero nuevo de auditorio.***

En el área de auditorio se instala tablero Bifásico de 12 circuitos Tercol, para el cual fue necesario realizar romper el concreto para hacer la acometida requerida que va desde el nuevo tablero instalado a la Subestación eléctrica de la institución.

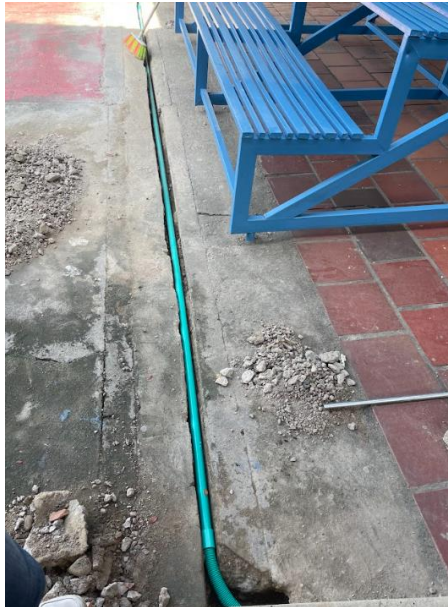
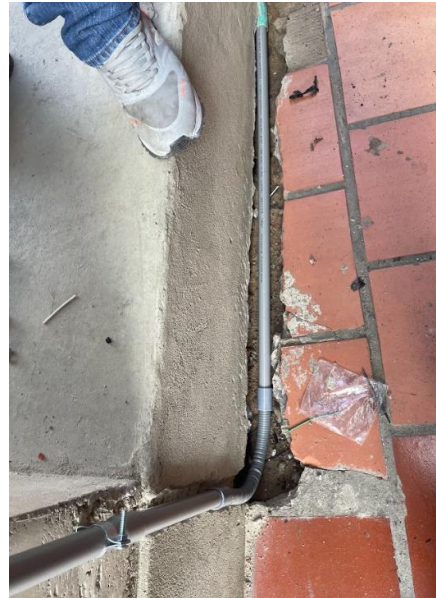
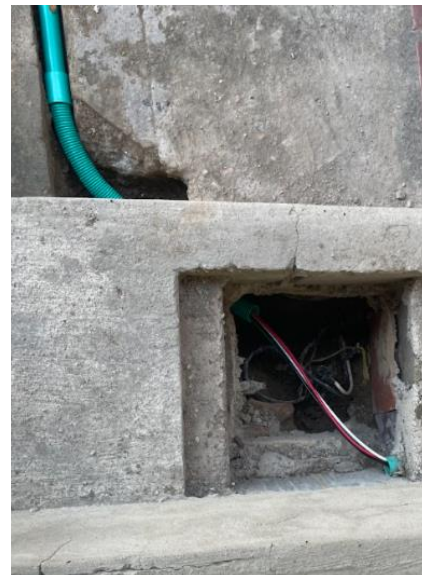
***Evidencia de instalación de acometida desde tablero de auditorio a subestación de la institución.***

Se realiza regateada para instalación de tubería para acometida de auditorio, se instala cable # 8 en (4) cuatro líneas.

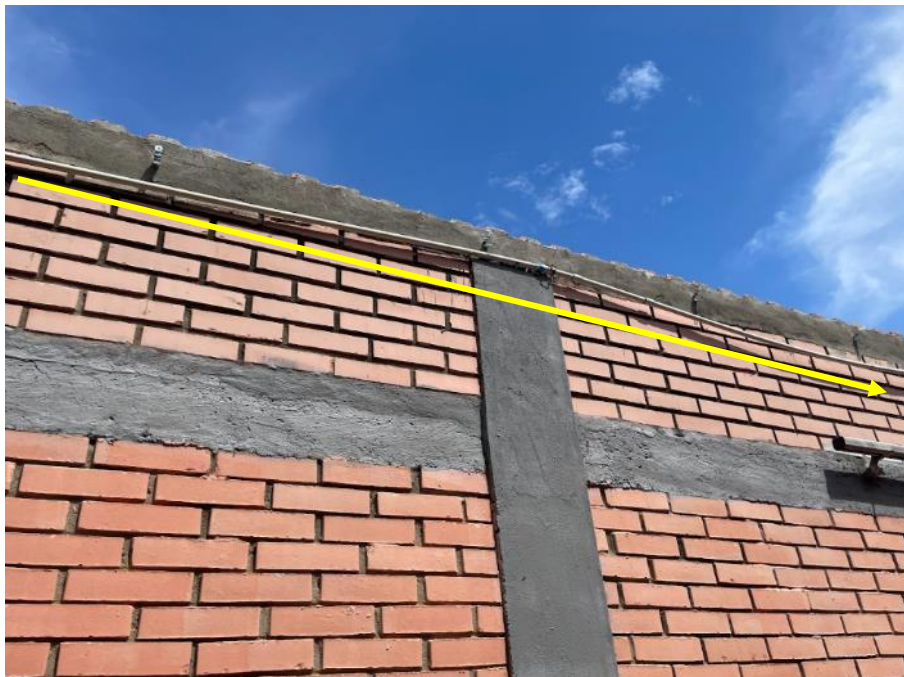
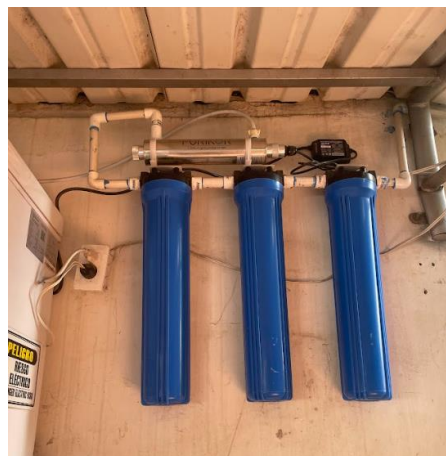
***Instalación de tubería SCH40 y acometida monofásica #10 AWG para filtros de agua a subestación eléctrica con salidas y tomacorrientes.***

Se realizar instalación de tubería  $\frac{3}{4}$ " en tubo SCH 40 con fijador colgante inoxidable en la franja superior de cemento liso, con acometida en cable #10 AWG que se puede apreciar sobre los ladrillos sobre que lleva desde los filtros hasta la subestación. Esta se identifica con flechas amarillas para mejor apreciación. También se instalan dos tomacorrientes dobles Levinton en ambos filtros.

Evidencias de la instalación de tubería para filtros de agua.

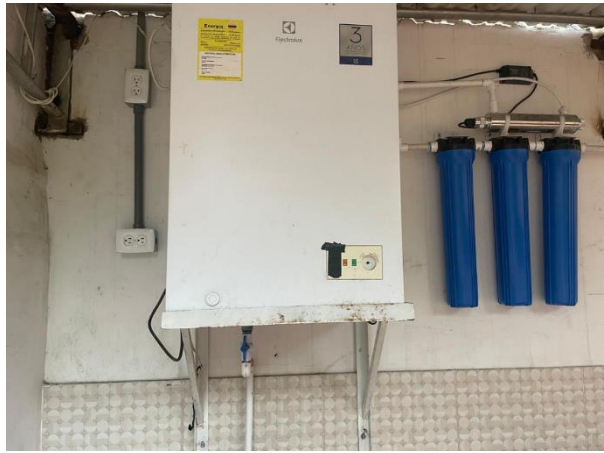
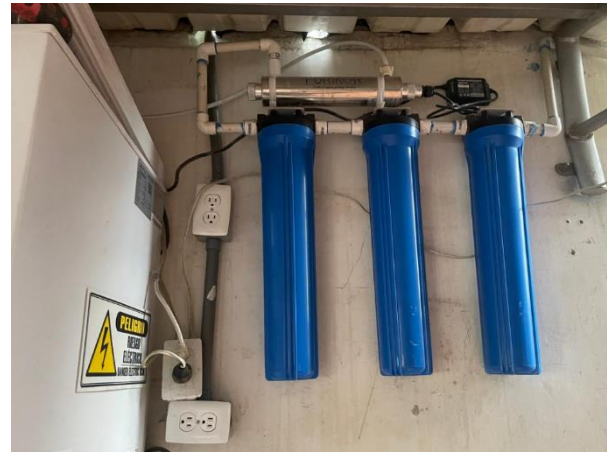
Filtros con tomacorrientes nuevos.

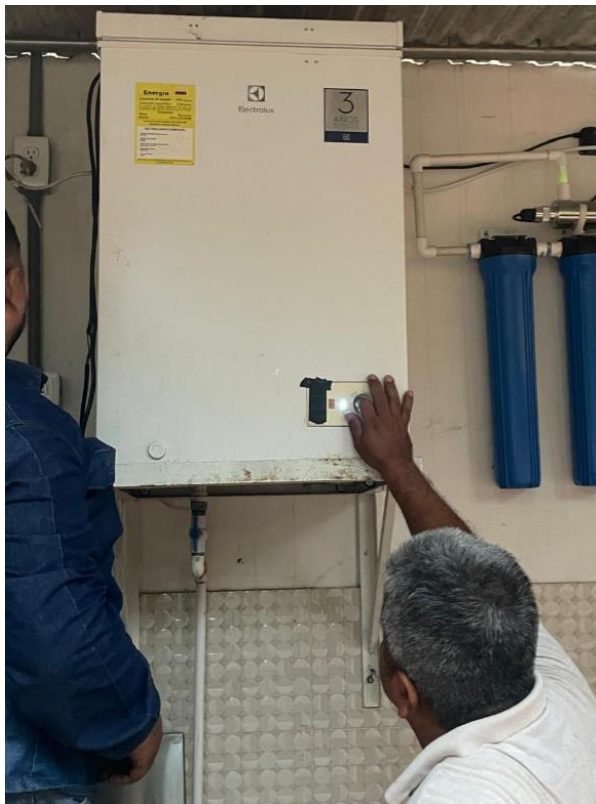
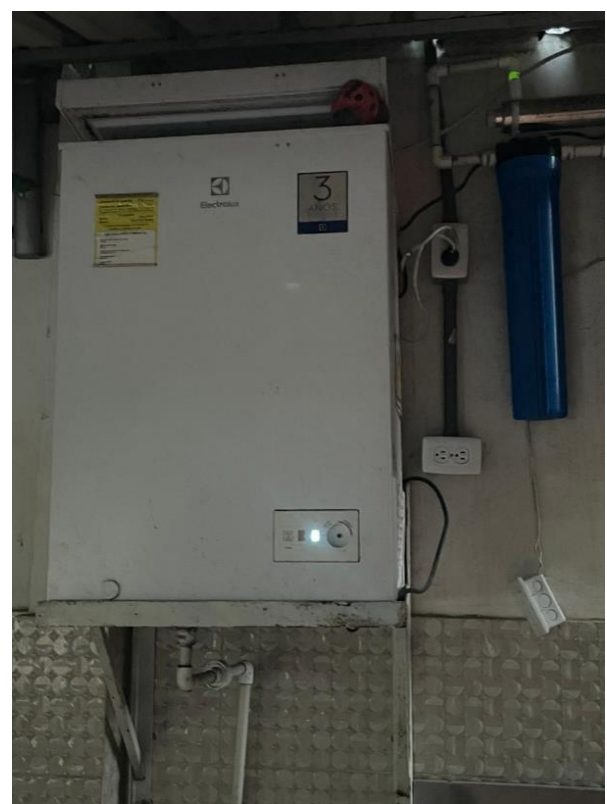
Prueba de enfriadores y filtros.

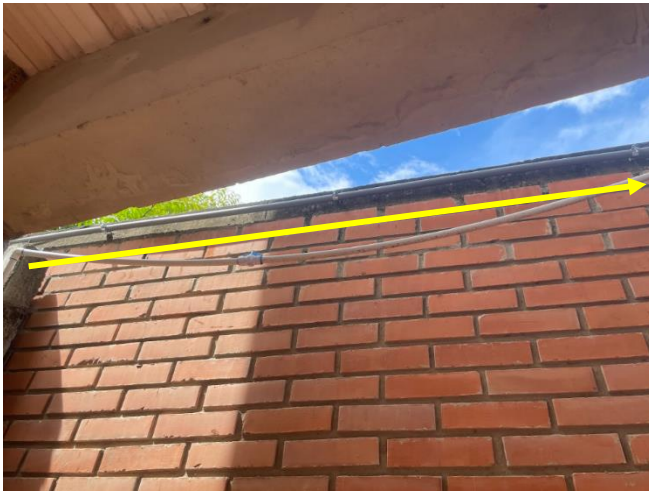
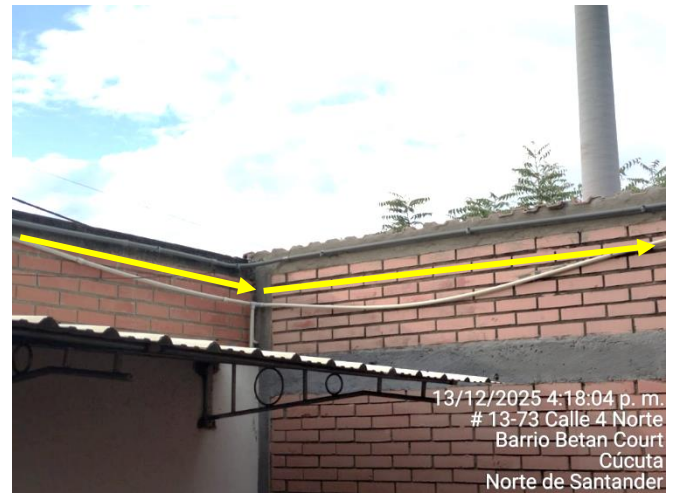
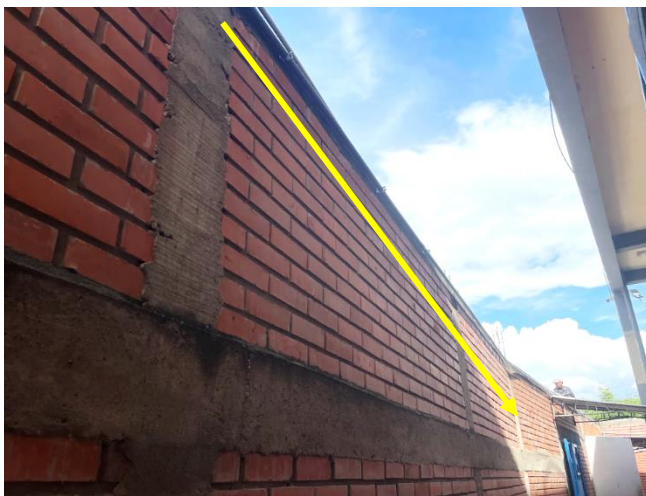
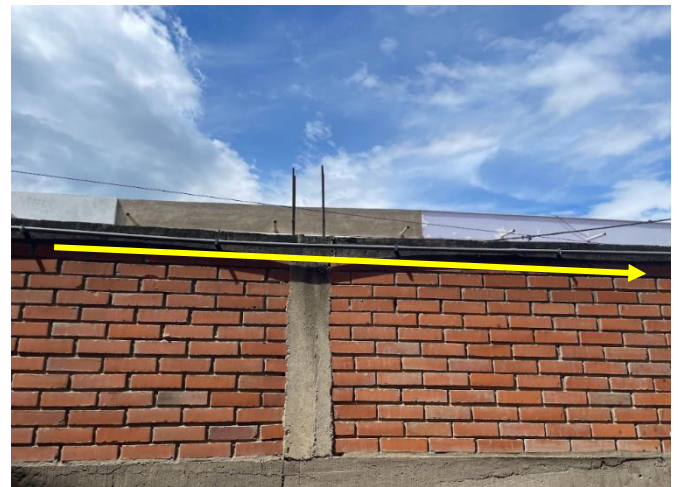
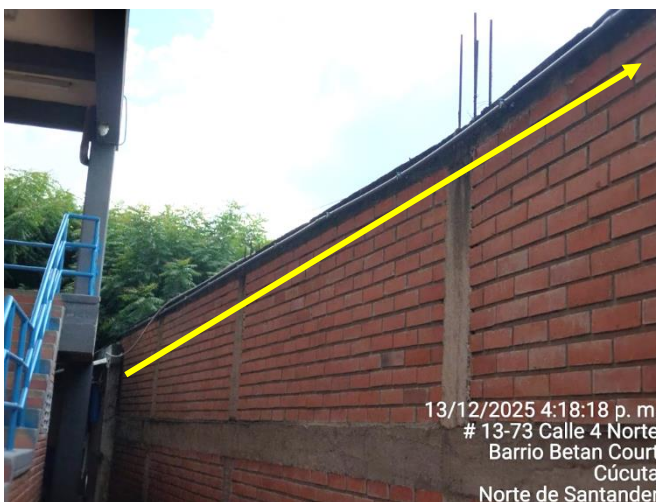
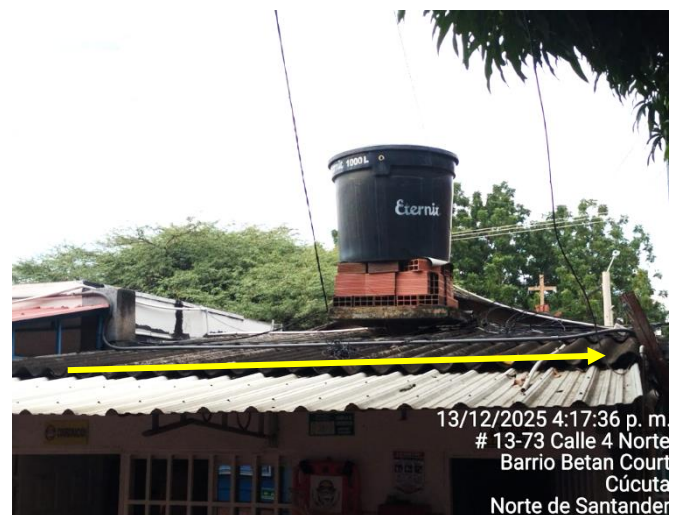
Llegada de acometida de filtros a Subestación con totalizador de 1x30 A, y totalizador de auditorio de 2x40 A.

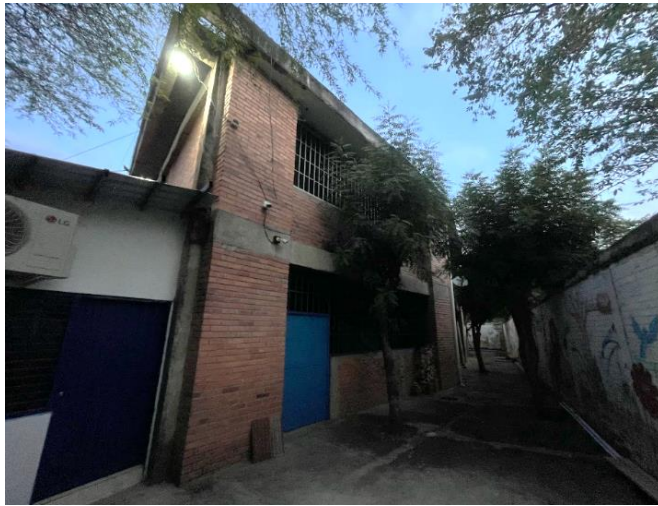
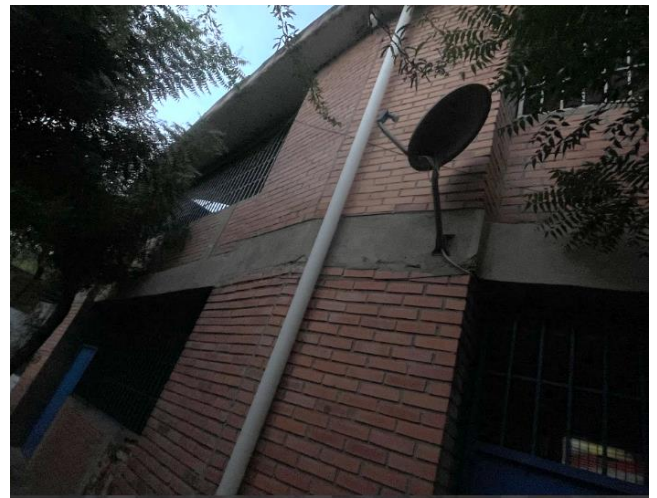
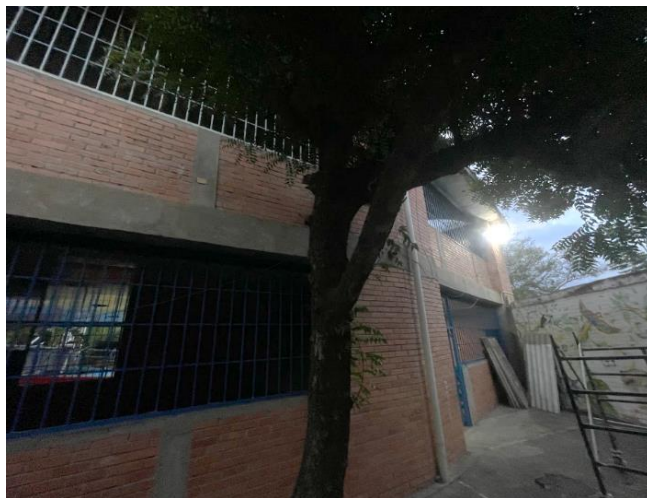
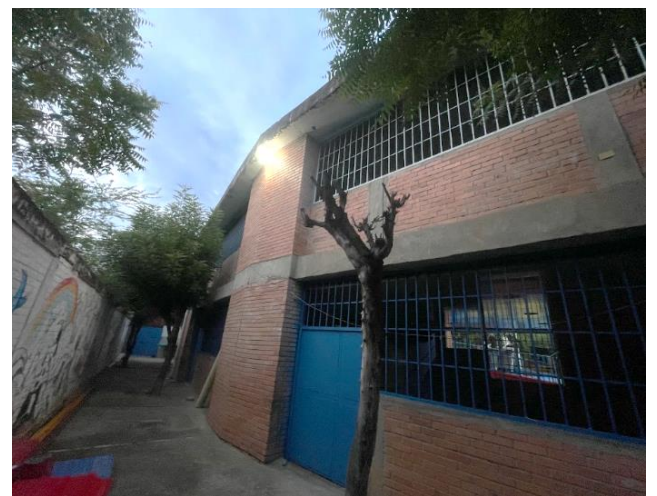
Evidencia de las piezas desmontadas, los bombillos estaban ubicados en el sendero trasero de la institución y los reflectores en la cancha o patio principal.

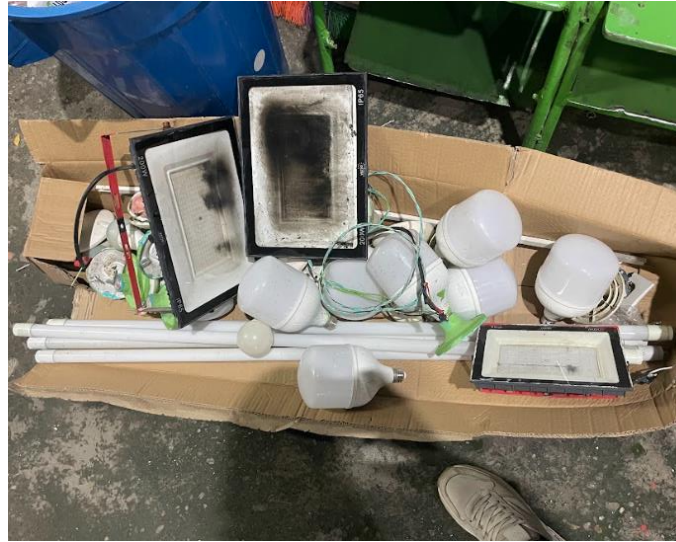
Imagen en detalle de los reflectores instalados en el sendero trasero de la institución, referencia reflector de 50 W se instalan (7) siete y (1) de 100 W al largo de todo el sendero.

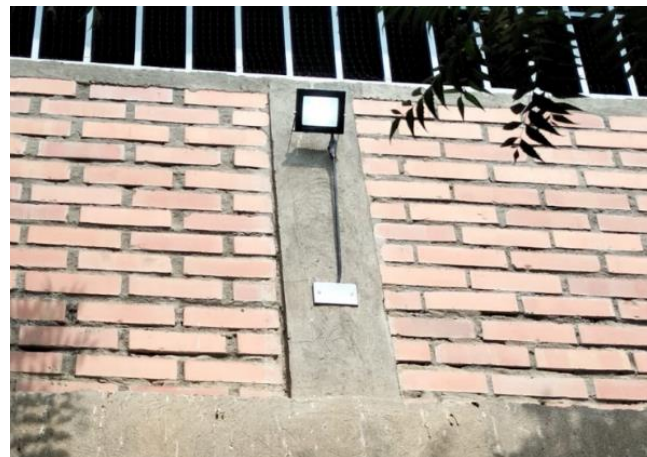
Evidencias de iluminación con los reflectores nuevos.

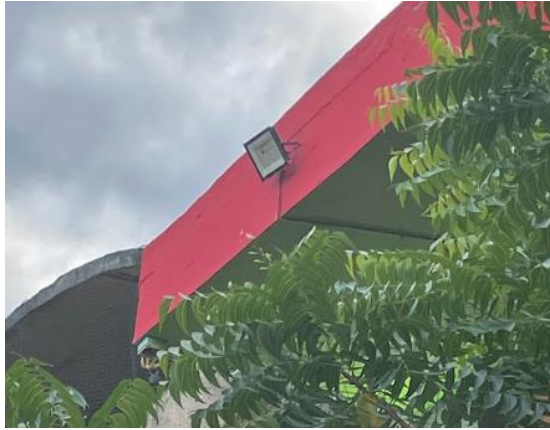
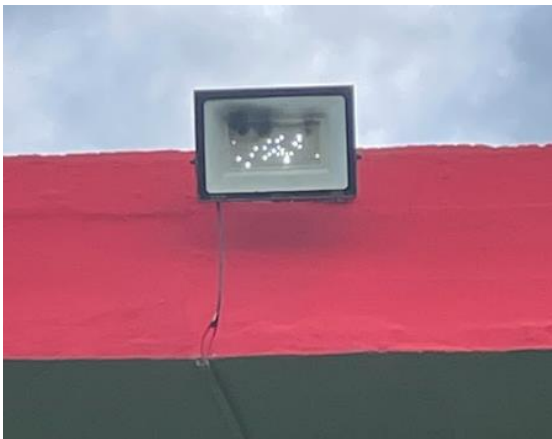
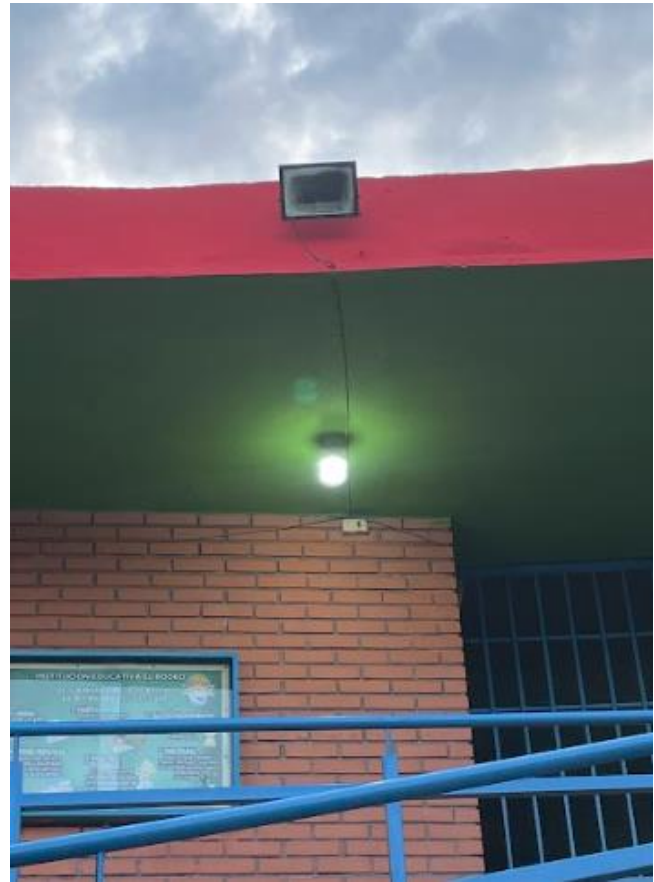
***Desmonte y cambio de reflectores en patio o cancha de la institución y desmonte y cambio de luminarias en pasillo de bloque trasero tanto en primer como segundo piso.***

En la cancha o patio principal de la institución se ve necesario cambio de tres reflectores en bloque de atrás por cumplimiento de su vida útil y se instalan nuevos para iluminación adecuada del área.
