**INFORME DE CUMPLIMIENTO**

| <b>GENERALIDADES DEL CONTRATO</b> | |
|---|---|
| <b>CONTRATISTA</b> | INGPRA S.A.S.<br>R/L MIGUEL ANGEL FLOREZ ARAUJO |
| <b>OBJETO</b> | 2025B-339 MANTENIMIENTO PREVENTIVO Y CORRECTIVO DEL SISTEMA ELECTRICO DE LAS INSTITUCIONES EDUCATIVAS OFICIALES DEL MUNICIPIO DE SAN JOSÉ DE CÚCUTA EN EL MARCO DEL PROYECTO DE MEJORAMIENTO, AMPLIACIÓN, ADECUACIÓN, MANTENIMIENTO Y DOTACIÓN DE LA INFRAESTRUCTURA EDUCATIVA |

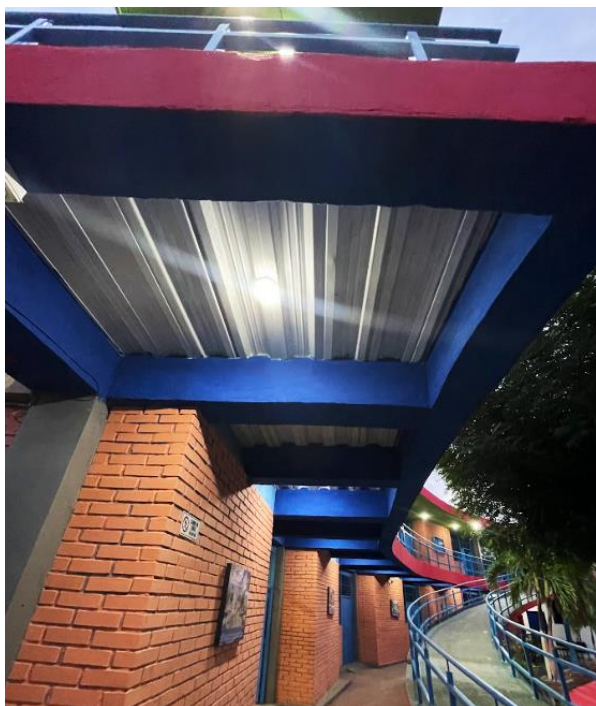
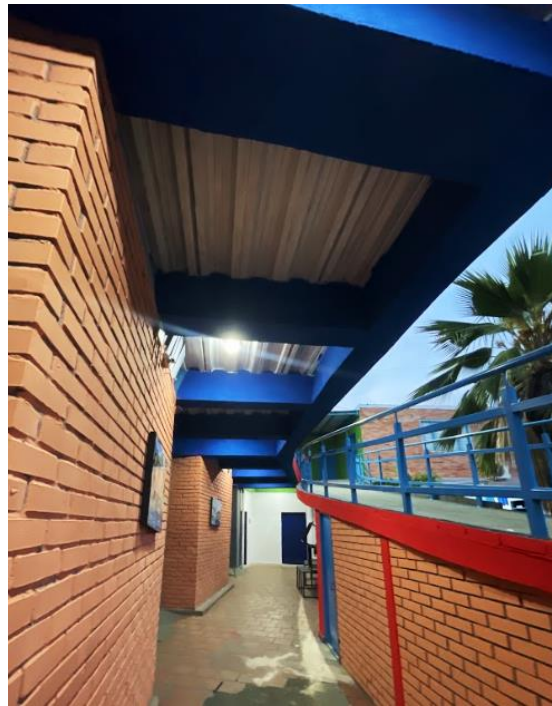
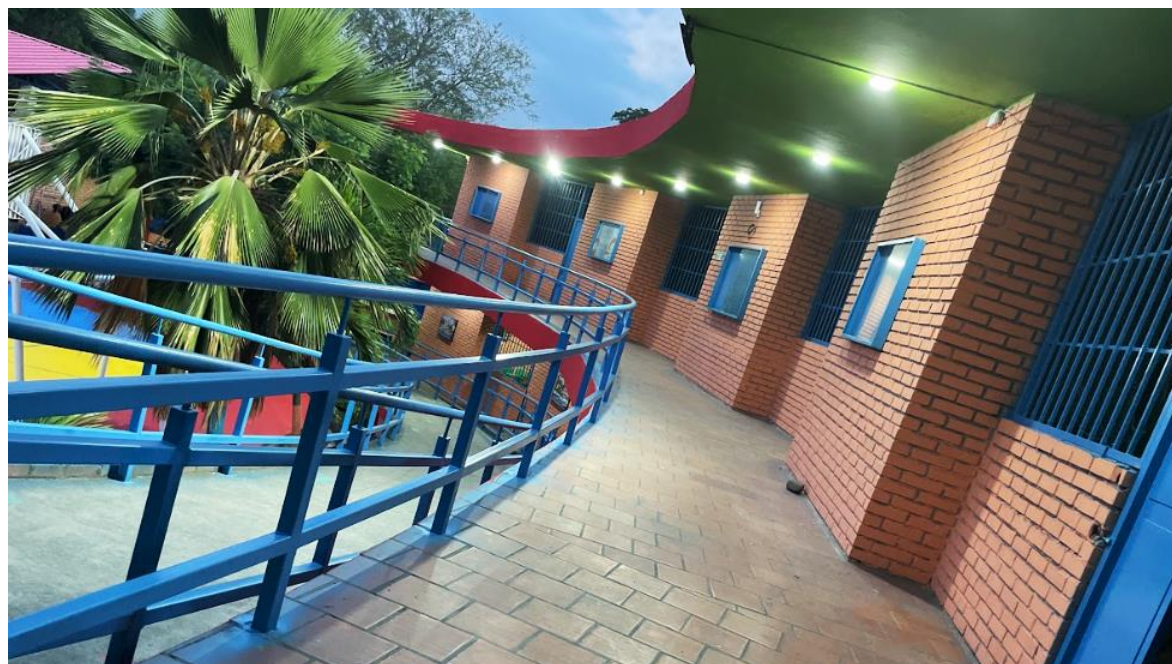
Evidencias de la iluminación instalada en el bloque posterior de la institución y reflectores de la cancha.

Se instalan en cancha (3) tres reflectores led 200 W Sylvania para reemplazar los que estaban en mal estado en el bloque de atrás, y se instalan tanto en primer como segundo piso del mismo bloque (19) diecinueve panel Led de 18 W Framer redondo de sobreponer Sylvania, quedando el bloque completamente iluminado como se puede apreciar en las imágenes.

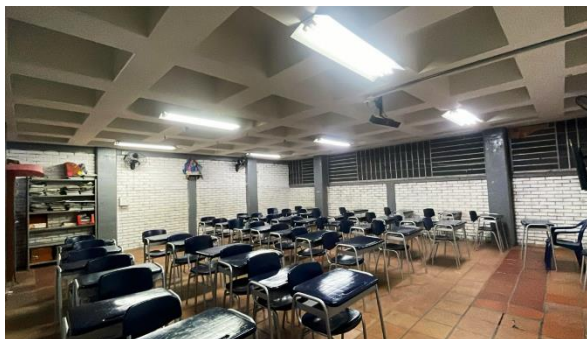
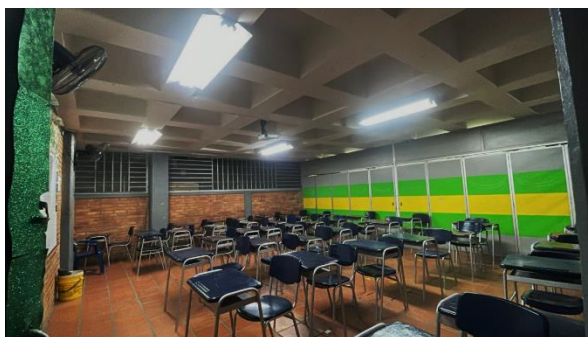
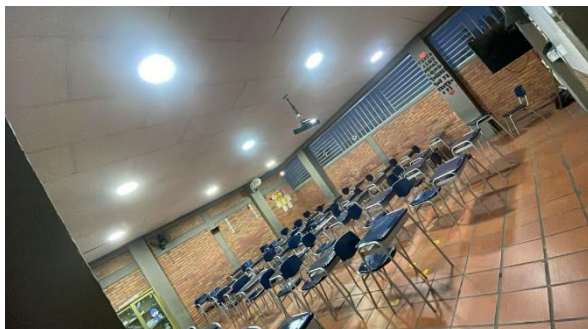
***Mantenimiento de luminarias en buen estado, desmonte y cambio de luminarias que ya cumplieron su vida útil o de baja capacidad para iluminar correctamente el área en la que están ubicadas.***
