## EVIDENCIAS FOTOGRAFICAS VISITAS PDM

ENERO 5 DE 2026

PDM CONCORDIA

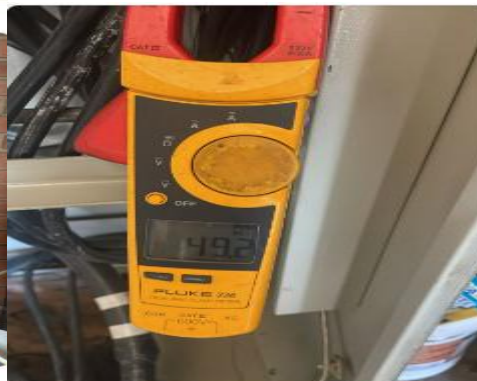
Azul

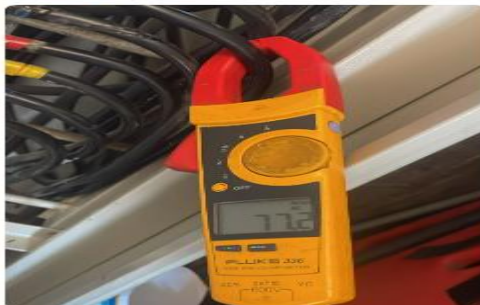
Amarilla

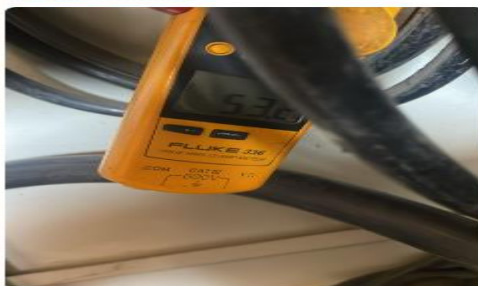
Roja

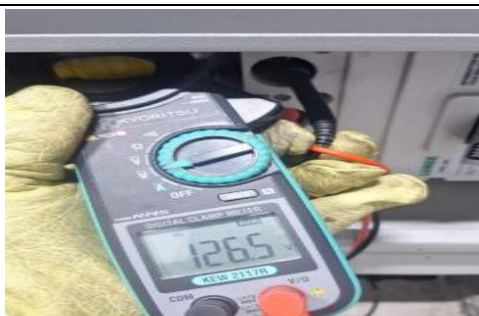
Voltaje fase A con fase B 11:58 a. m.

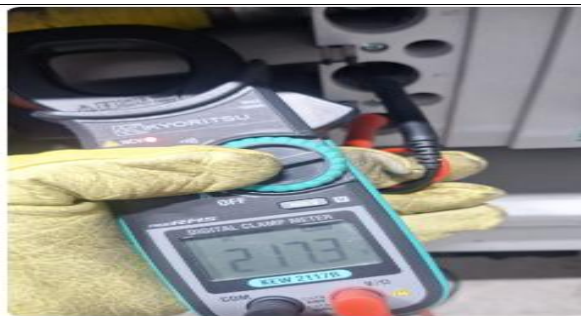
Fase B con fase c 12:00 p. m.

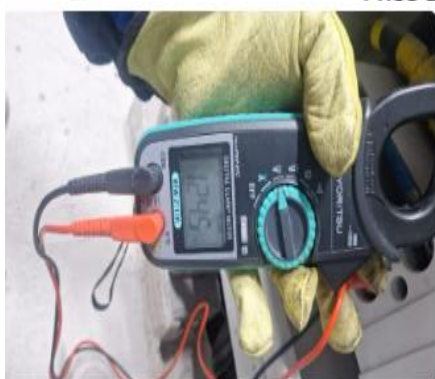
Fase A con fase C 12:01 p. m.

Se deja evidencia que la línea A o línea 1 esta caída 12:02 p. m.

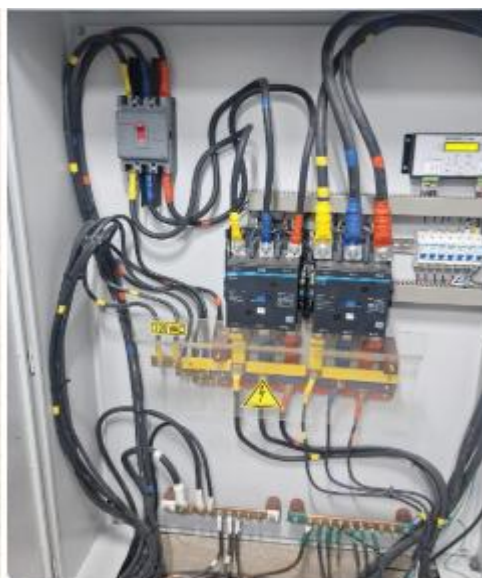
Foto de la trasferencia de la planta

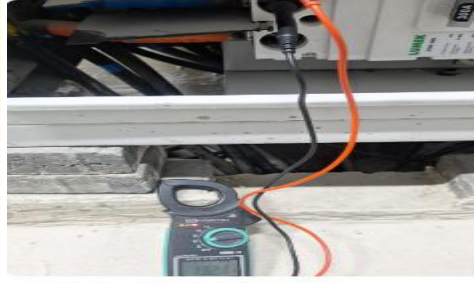
Fase A con fase B 7:27 a. m.

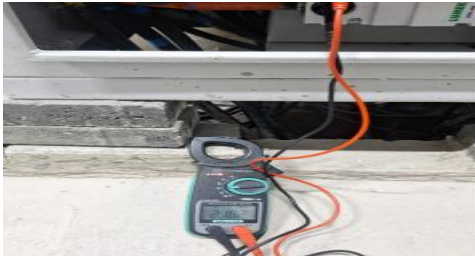
Fase b con fase C 7:28 a. m.

Se hace medición acometida principal y se evidencia que todabi la fase A se encuentra caída

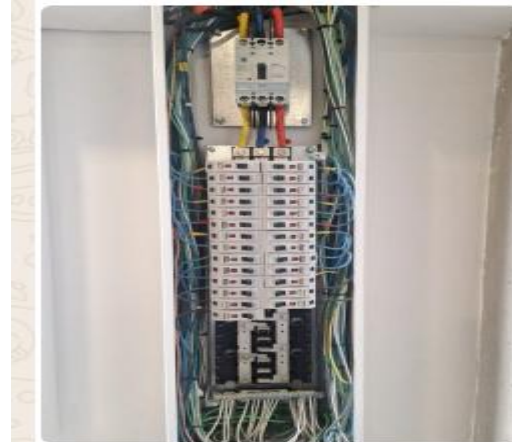
Tablero red normal piso 1 y piso 2

Se hace verificación de circuitos eléctricos red regulada se encuentra en funcionamiento normal

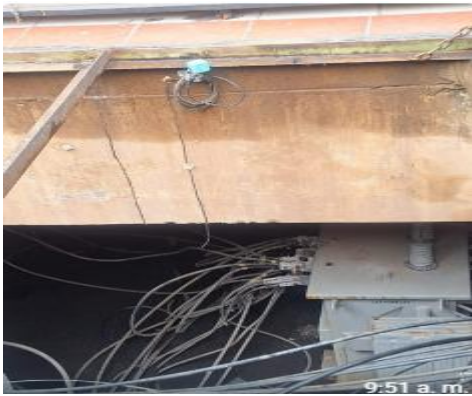
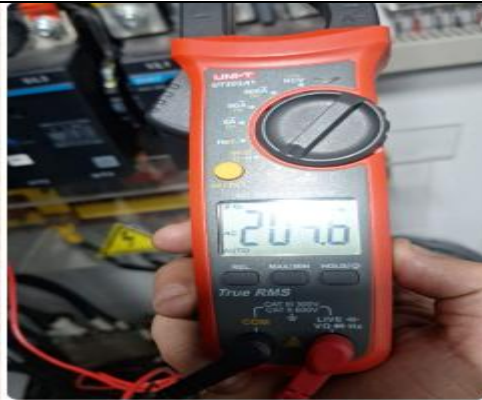
Línea 1 y línea 2

Se encuentra abierta la línea

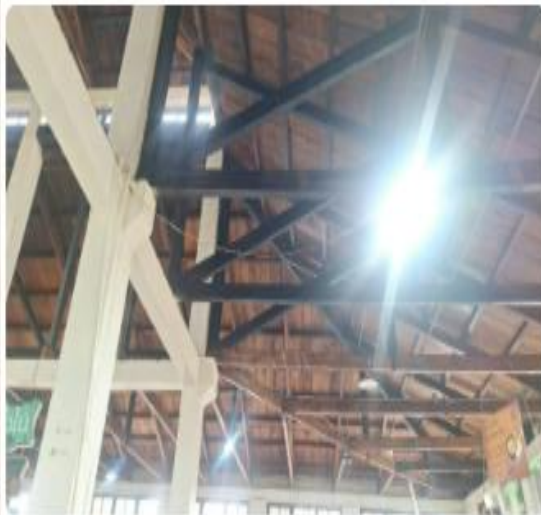
Derivación de coneccion de reflector

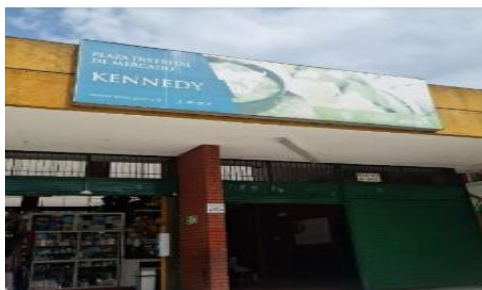
Buenas tardes llegada a plaza de Kennedy

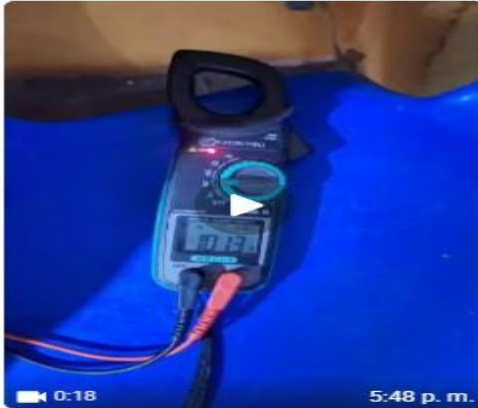
Se toma medida de voltaje en la acometida principal tambien se evidencia una caída de tensión de 121 a 103 voltios

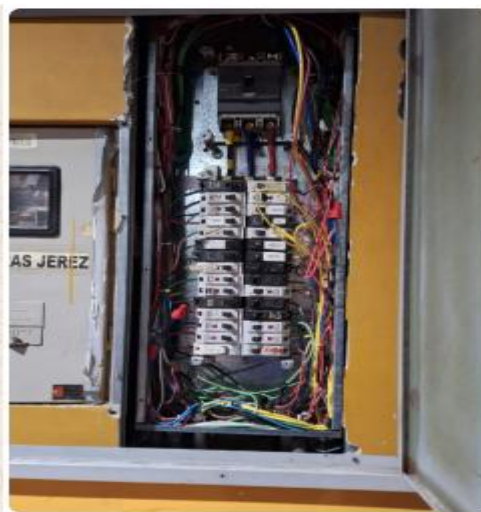
En los dos tableros

Se ajustan neutros neutros en los  
barrajes y se ajustan los circuitos en  
los breaker
