**CONTRATO DE INTERVENTORIA 06-3-10136-19 INTERVENTORIA ESTUDIO DE VULNERABILIDAD SISMICA Y REFORZAMIENTO ESTRUCTURAL INCLUYE LEVANTAMIENTO ARQUITECTONICO, PLAN DE MANEJO AMBIENTAL, ELABORACION DE PRESUPUESTO, ESPECIFICACIONES TECNICAS Y ANALISIS DE PRECIOS UNITARIOS PARA EL REFORZAMIENTO ESTRUCTURAL DEL COMANDO DEPARTAMENTO DE POLICIA ARAUCA, TRAMITE DE LICENCIAS Y PERMISOS Y DEMAS ACTIVIDADES PARA SU EJECUCION”.**

**REGIÓN DE POLICÍA No 3 – COMANDO DE POLICIA ARAUCA.**

**INFORME MENSUAL DE INTERVENTORÍA No. 02  
CONTRATO DE CONSULTORÍA PN DIRAF No 06-3-10136-19  
01 DE DICIEMBRE 2019 A 31 DE DICIEMBRE DE 2019  
BOGOTÁ D.C.**

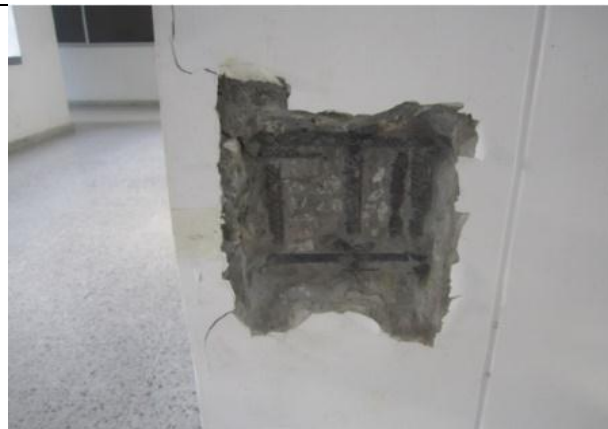
FOTOGRAFIA no 16. Regata Columna eje E4 piso 2 zona administrativa 1.

FOTOGRAFIA no 17. Regata Columna eje E4 piso 2 zona administrativa 1.
