# **INFORME MANTENIMIENTO PREVENTIVO**

## **MONITOREO EN POZOS DE AGUA SUBTERRÁNEA CON TRANSMISIÓN REMOTA**

**CONTRATO No. SDA-CD-20251411**

**ECOLOGIC INGENIERÍA S.A.S**  
**2025**

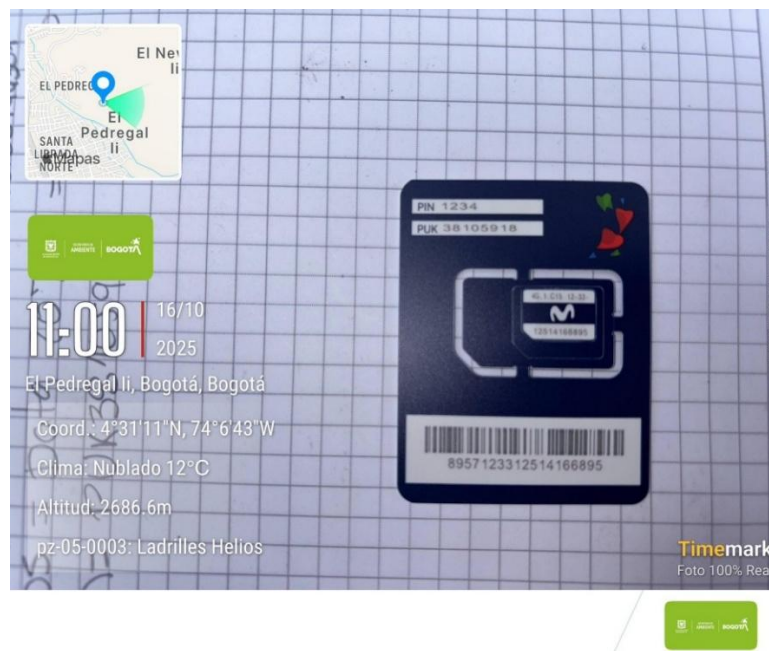
Imagen 4. SIMCARD instalada en el equipo

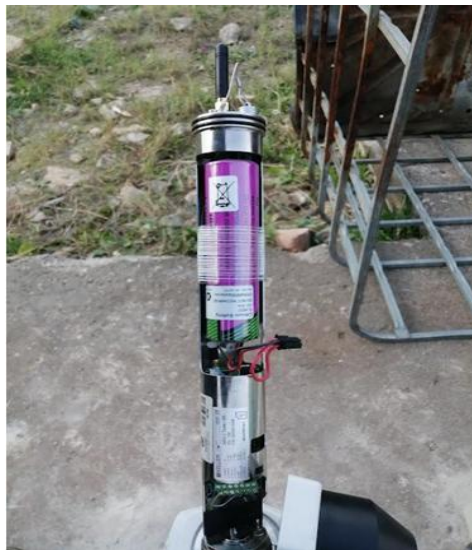
Imagen 5. Estado final del datalogger

- **Observaciones:** El equipo presenta un estado general adecuado en cuanto a su infraestructura, evidenciándose únicamente el desgaste propio derivado de la exposición a condiciones ambientales extremas como lluvia y radiación solar. Durante las labores de mantenimiento se removió corrosión presente en el tubo de soporte del datalogger y en el gabinete destinado al almacenamiento del cable de la sonda.

La sonda y el sensor se encuentran en óptimas condiciones operativas; debido a las características del pozo, el sensor no requirió procedimientos adicionales de limpieza.

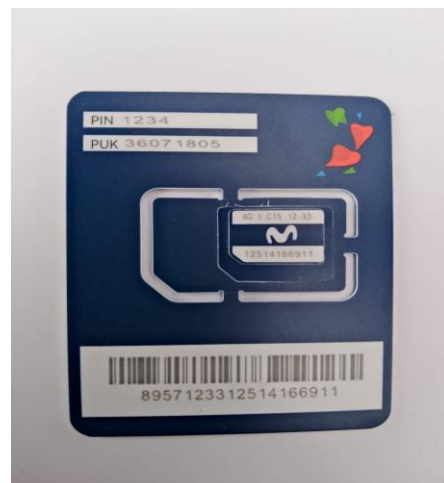
Imagen 8. SIM CARD instalada en el datalogger

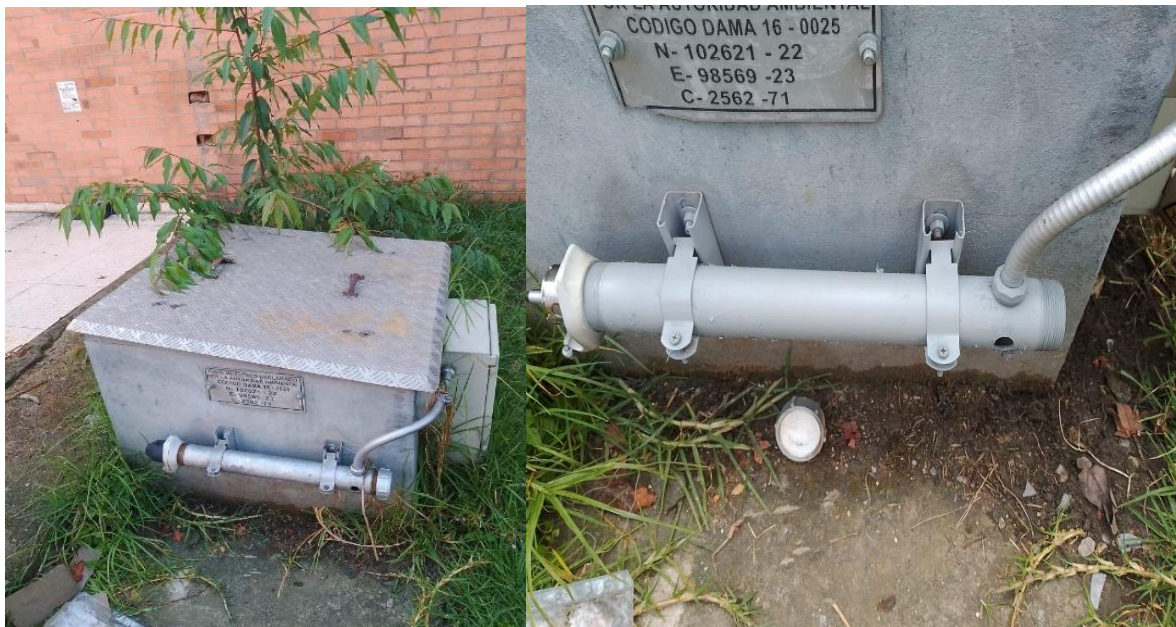
Imagen 12. Estado de infraestructura antes y después del MTTO.

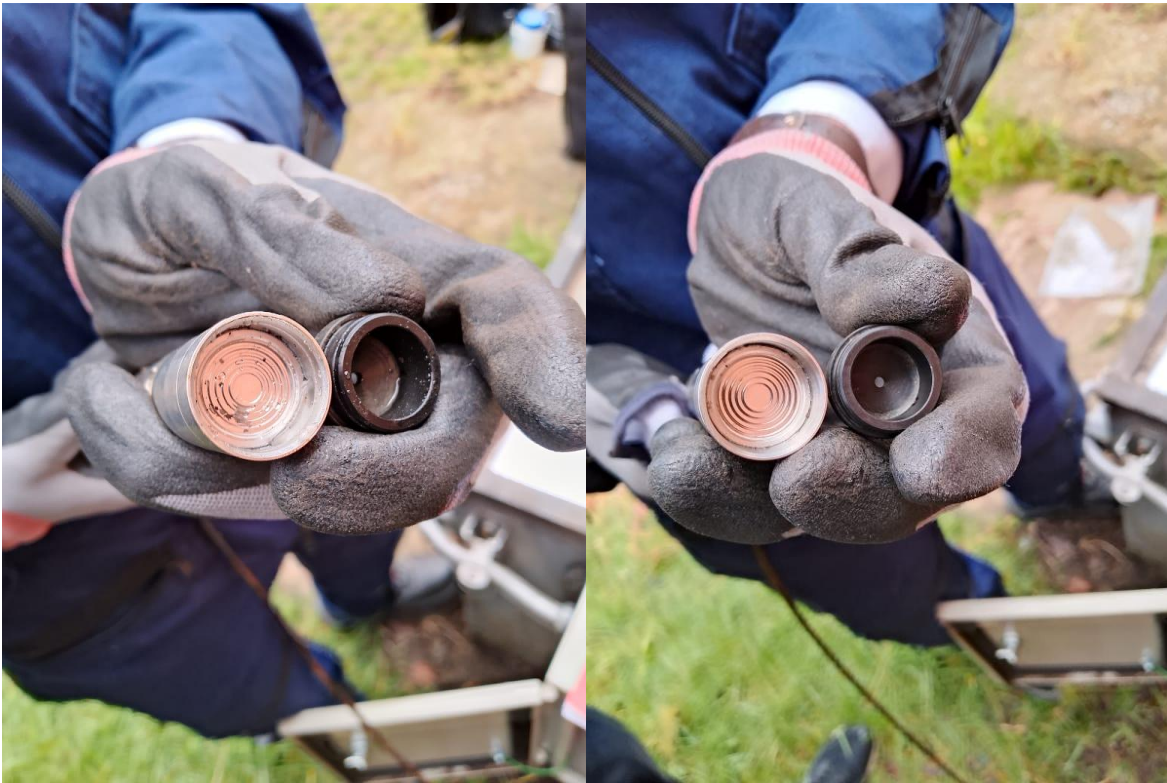
Imagen 13. Estado del sensor antes y después del MTTO

- **Observaciones:** El equipo presenta un estado general adecuado en cuanto a su infraestructura, evidenciándose únicamente el desgaste propio derivado de la exposición a condiciones ambientales extremas como lluvia y radiación solar. Durante las labores de mantenimiento se removió corrosión presente en el tubo de soporte del datalogger y en el gabinete destinado al almacenamiento del cable de la sonda.  
La sonda y el sensor se encuentran en óptimas condiciones operativas; debido a las características del pozo, el sensor no requirió procedimientos adicionales de limpieza.

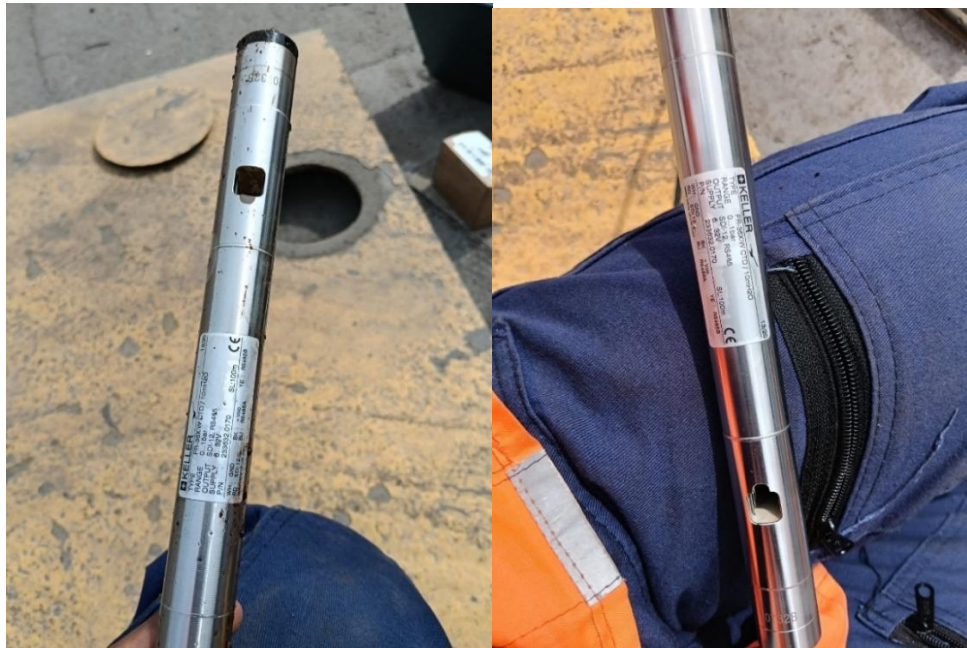
Imagen 16. Estado del sensor antes y después del MTO.

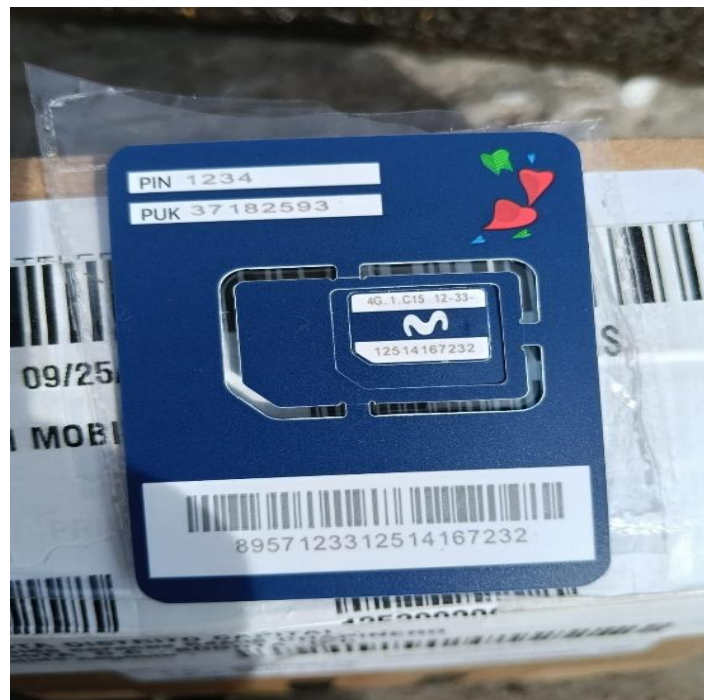
Imagen 17. SIMCARD instalada en el dispositivo

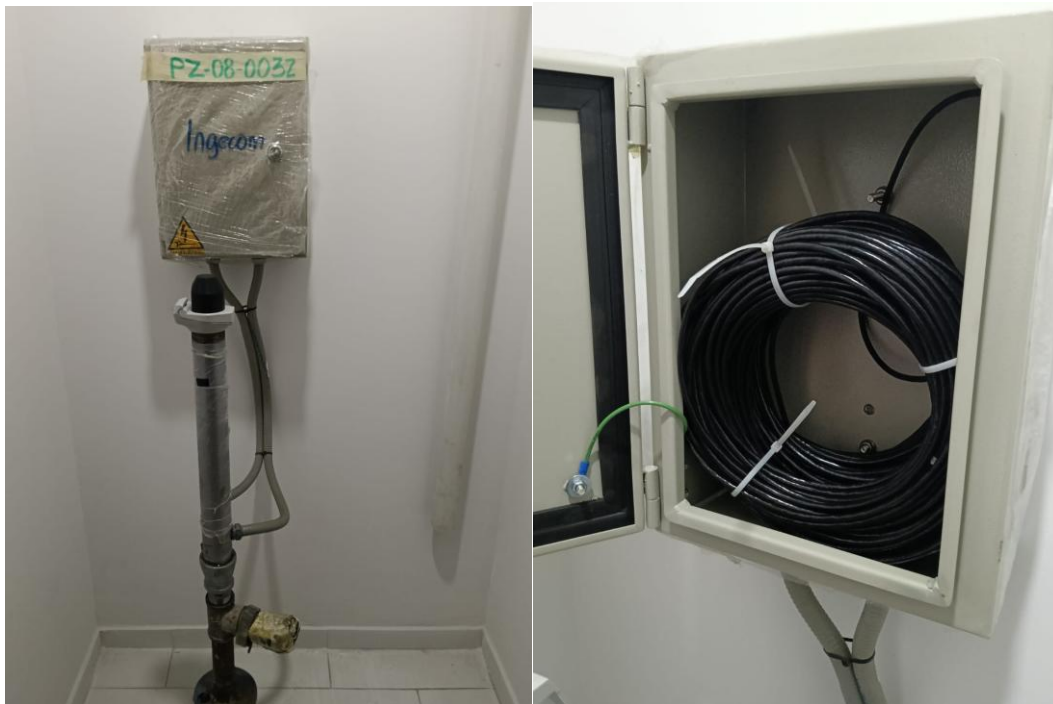
Imagen 19. Estado del gabinete

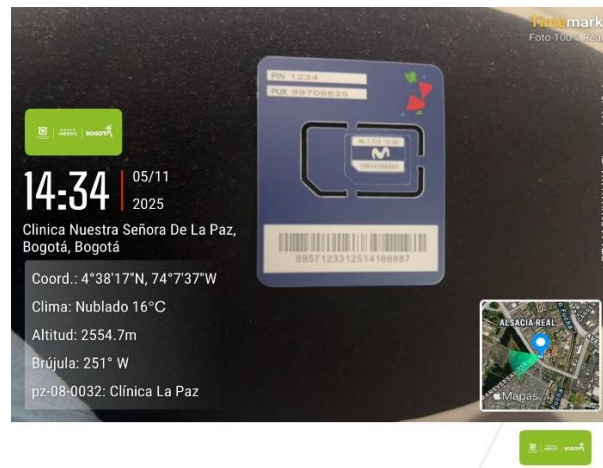
Imagen 20. SIMCARD Instalada en el dispositivo

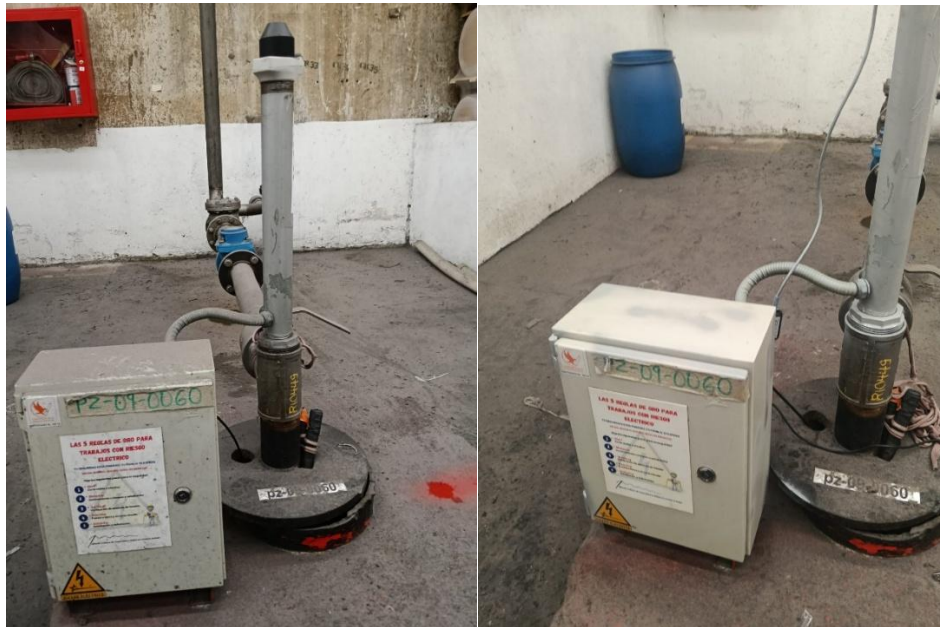
Imagen 23. Estado de infraestructura del equipo antes y después del MTTO

- **Observaciones:** El equipo presenta un estado general adecuado en cuanto a su infraestructura, evidenciándose únicamente el desgaste propio derivado del paso del tiempo. Como el equipo está a cubierta, se mantiene en buenas condiciones. Sin embargo, debido a las actividades propias de Eliot, el equipo presentaba gran cantidad de polvo y tierra que fue removida. El sensor presentaba suciedad que fue removida en las actividades propias de limpieza, no se requirió limpieza adicional o especial.

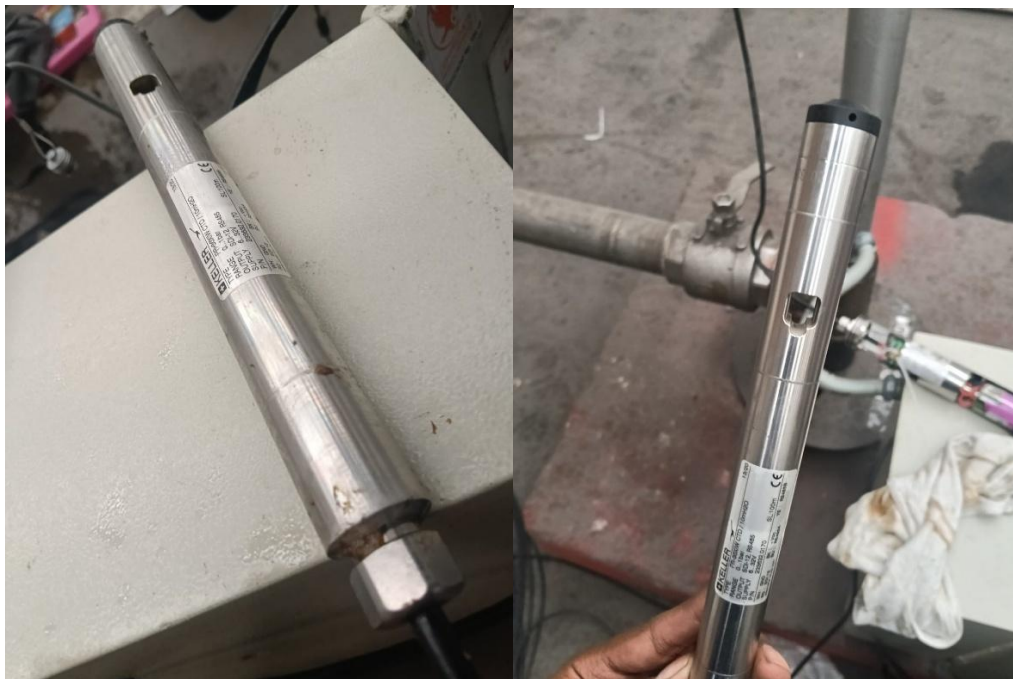
Imagen 24. Estado del sensor antes y después del MTTO

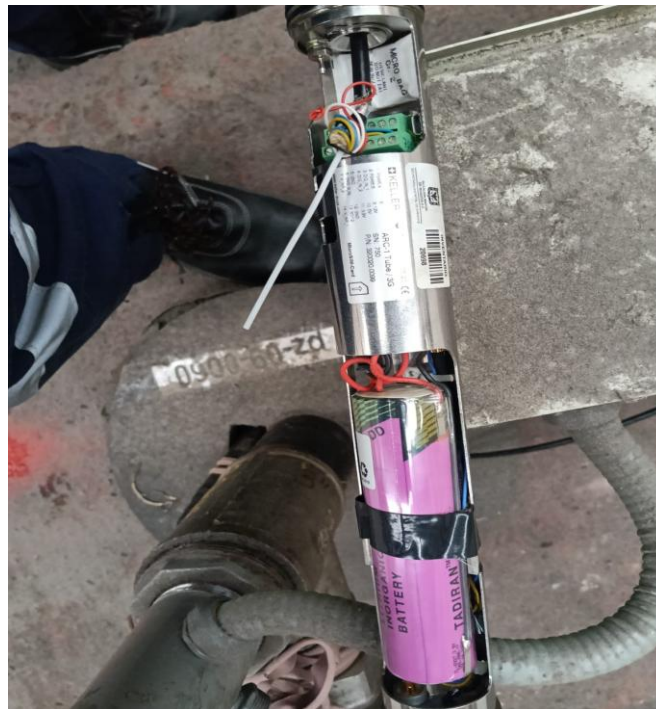
Imagen 25. Estado final del datalogger.

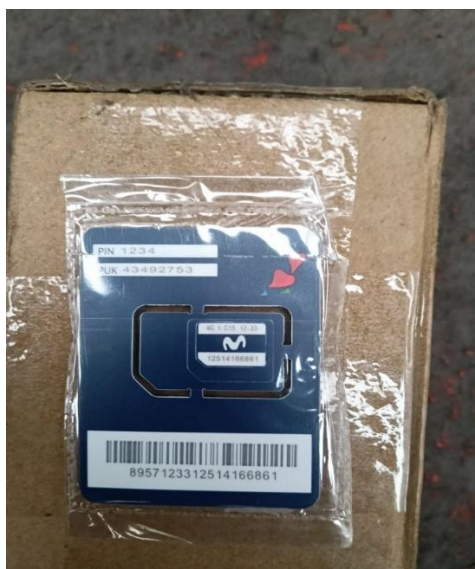
Imagen 27. SIMCARD Instalada en el dispositivo

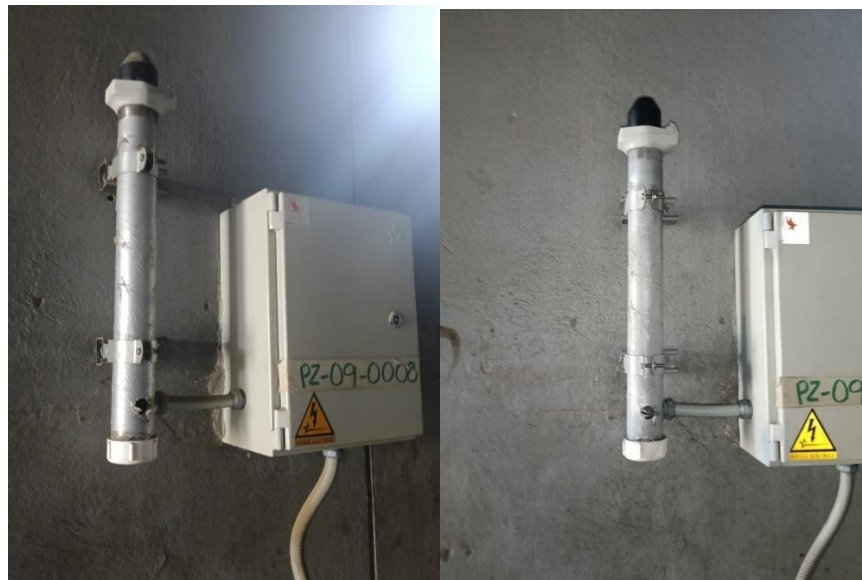
Imagen 28. Estado de infraestructura del equipo antes y después del MTTO

- **Observaciones:** El equipo presenta un estado general adecuado en cuanto a su infraestructura, evidenciándose únicamente el desgaste propio derivado del paso del tiempo, el polvo y la humedad. El equipo se encuentra bajo techo lo que permite que se proteja de las condiciones ambientales extremas.  
El sensor no requirió de limpieza especial o adicional, se mantiene en buen estado y no se evidencia rasgos de desgaste o deterioro importante que ponga en riesgo su funcionamiento.

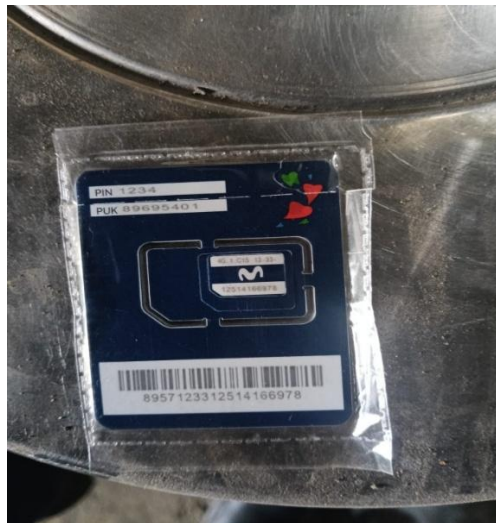
Imagen 30. SIMCARD instalada en el dispositivo.

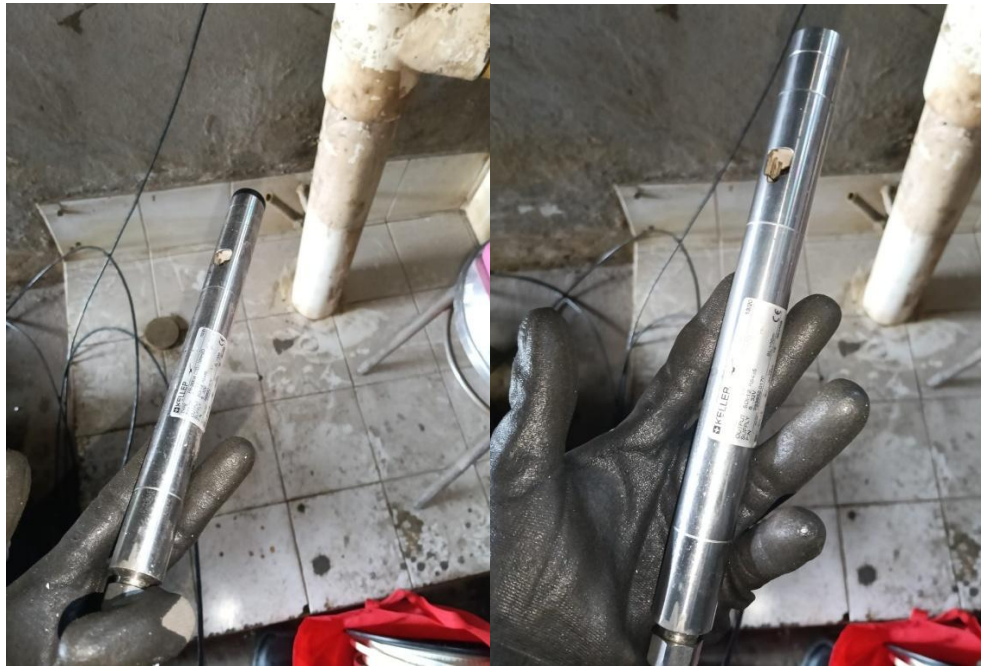
Imagen 31. Estado del sensor antes y después del MTTO.

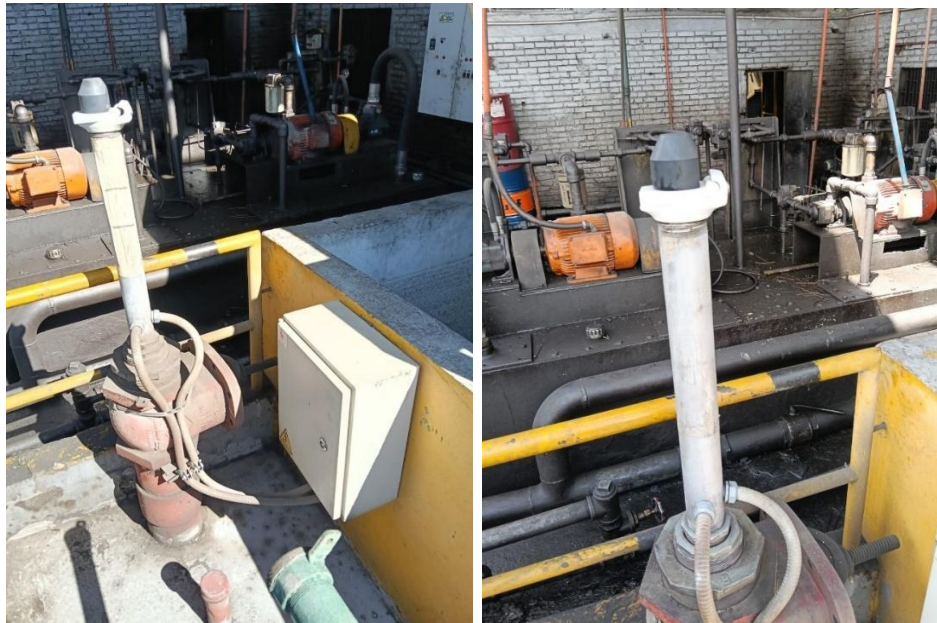
Imagen 33. Estado de infraestructura del pozo.

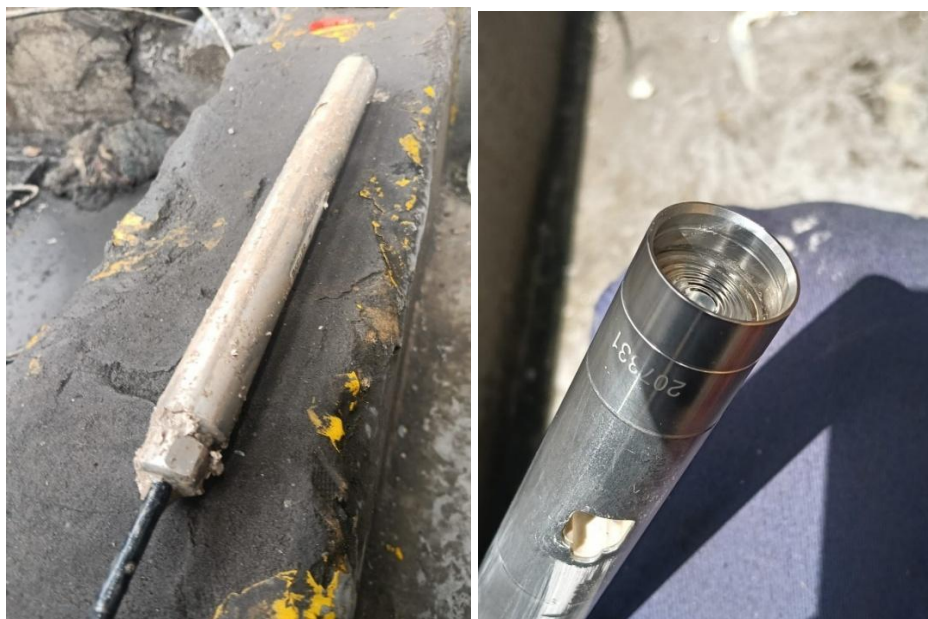
Imagen 34. Estado del sensor antes y después del MTTO

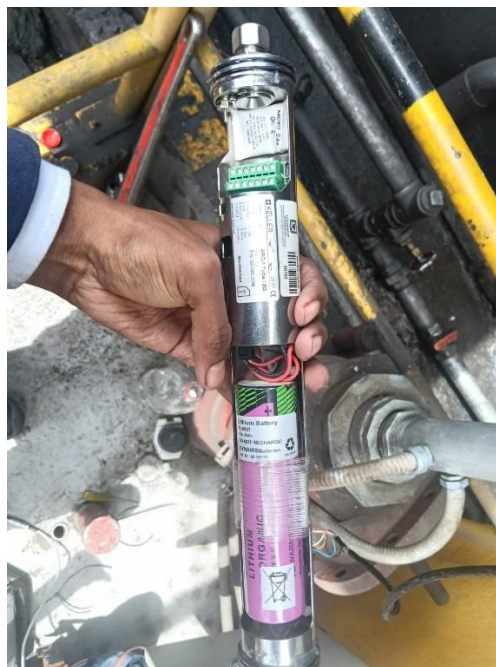
Imagen 38. Estado final del datalogger

- **Observaciones:** El equipo presentaba un estado funcional, sin embargo, a nivel de infraestructura y limpieza si se evidenció un deterioro significativo debido a su exposición con las condiciones medio ambientales extremas. Además, de los contaminantes y suciedad del entorno dónde se encuentra ubicado como; grasa, polvo y suciedad en general.

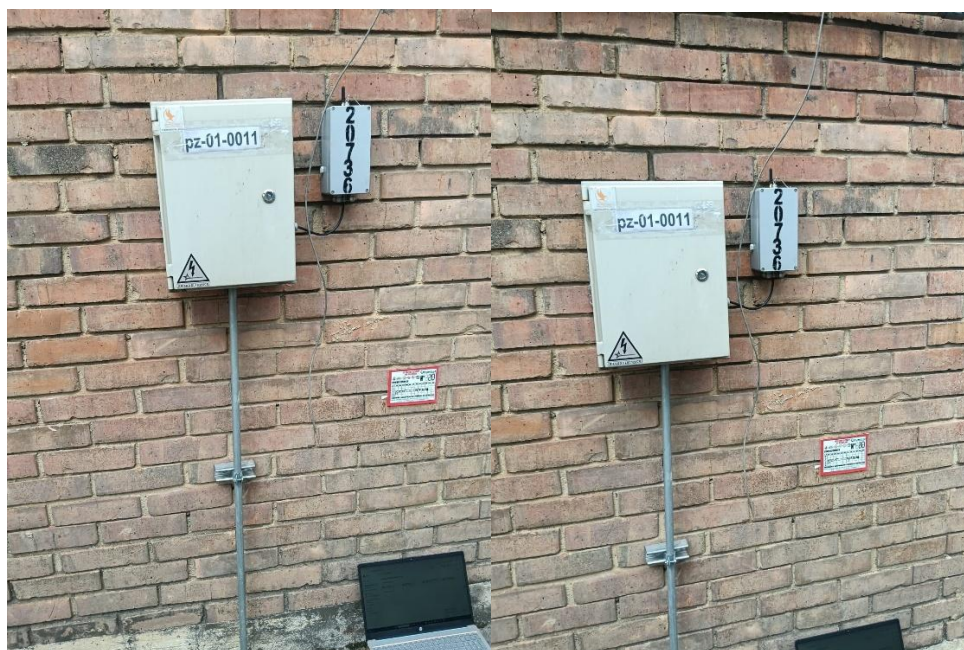
Imagen 39. Estado de infraestructura del equipo

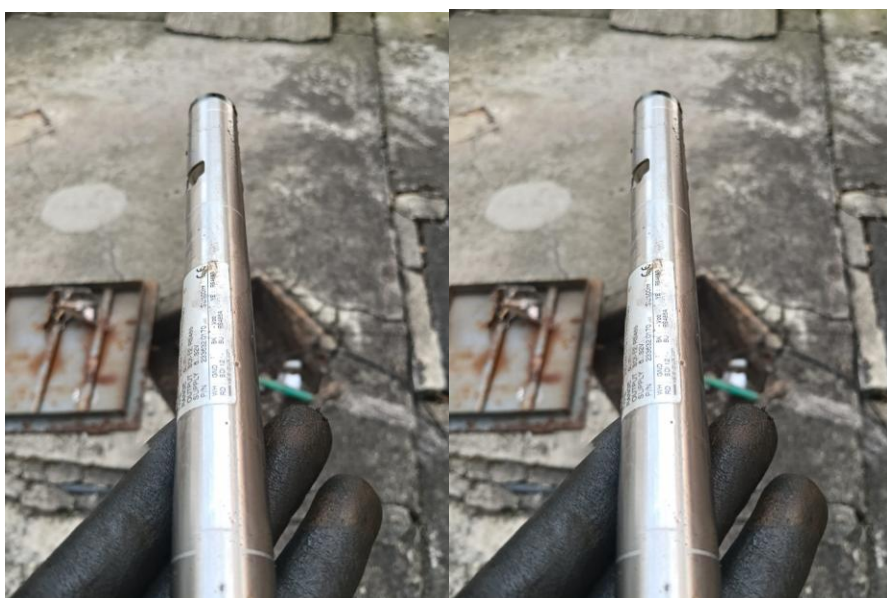
Imagen 40. Estado final del sensor

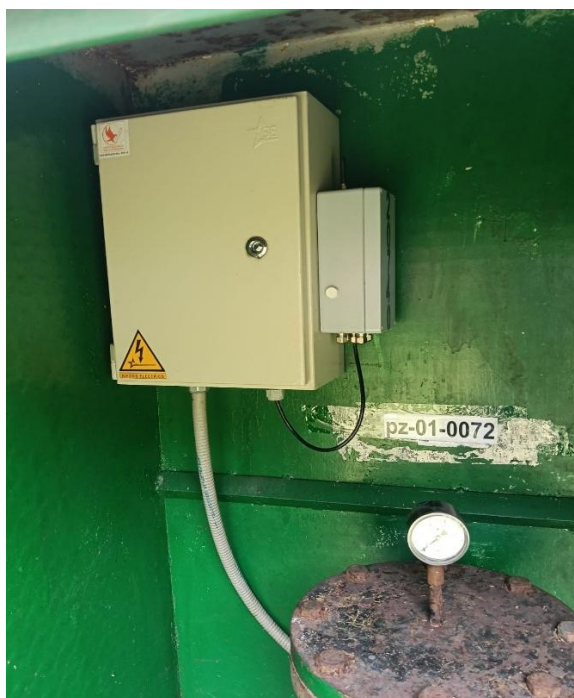
Imagen 43. Estado final de la infraestructura del equipo

- **Observaciones:** El equipo presentaba un estado funcional, en condiciones muy optimas, salvo algunos desgastes propios del paso del tiempo, con la labor de limpieza se retira suciedad del gabinete dónde se aloja la sonda y del dispositivo de transmisión.  
El sensor y la sonda se encuentran en perfectas condiciones con algunas impregnaciones de sedimentos que fueron retirados antes de volver a colocar la sonda en el pozo.

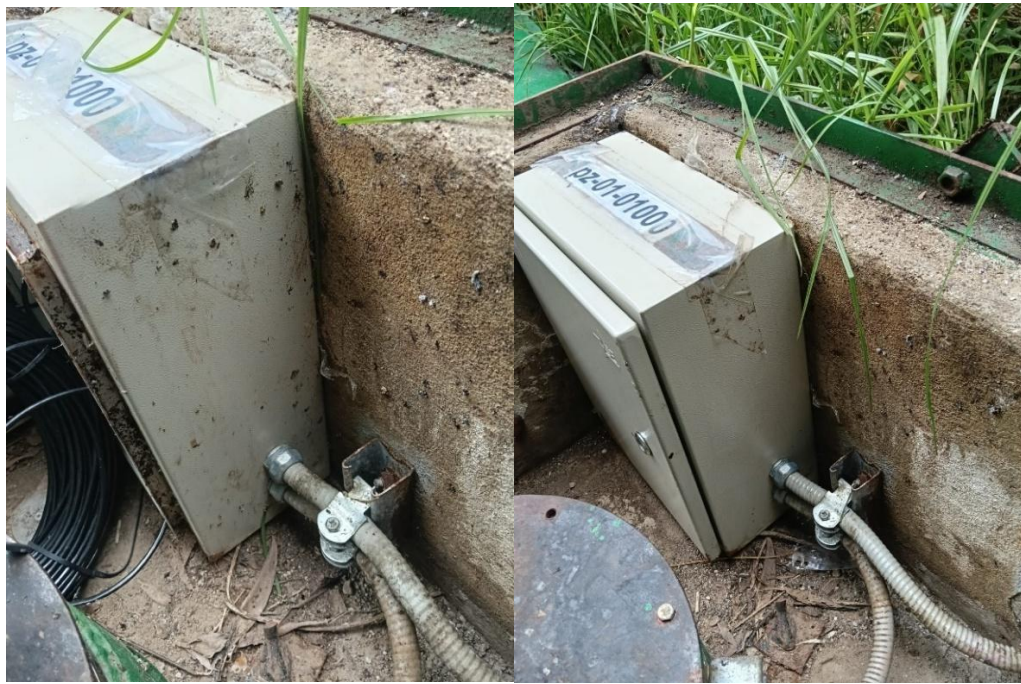
Imagen 45. Estado del gabinete antes y después del MTTO

- **Observaciones:** El equipo presentaba un deterioro significativo asociado a la presencia de humedad y corrosión. Durante las labores de mantenimiento se optimizaron las condiciones físicas tanto del gabinete de almacenamiento de la sonda como de la estructura que aloja el datalogger. Las actividades incluyeron limpieza general, remoción de óxido y aplicación de agentes protectores que incrementan la resistencia del conjunto frente a la humedad ambiental.

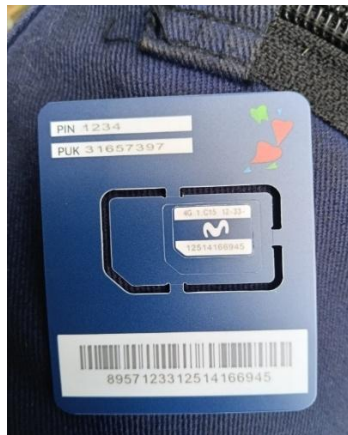
Imagen 47. SIM CARD Instalada en el dispositivo

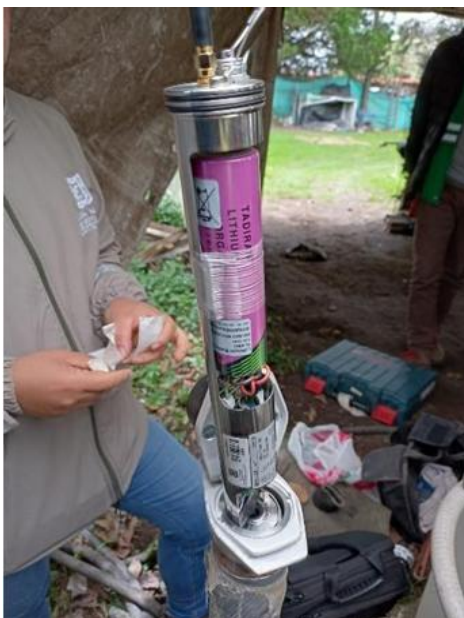
Imagen 49. Estado final del datalogger

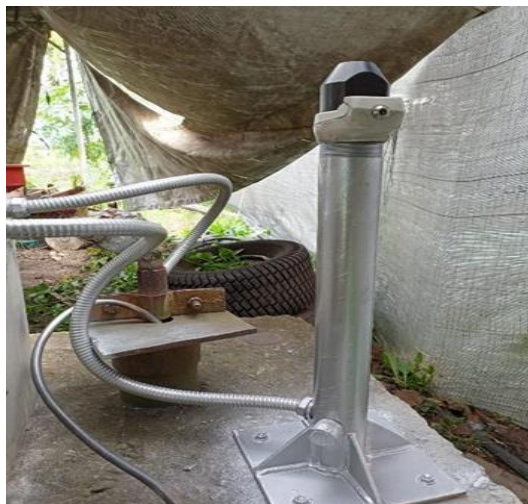
Imagen 50. Estado final de la infraestructura del equipo

- **Observaciones:** El equipo presentaba un estado funcional, en condiciones muy optimas, salvo algunos desgastes propios del paso del tiempo, con la labor de limpieza se retira suciedad del gabinete dónde se aloja la sonda y del dispositivo de transmisión.  
El sensor no se pudo retirar ya que presenta un atasco de la sonda.

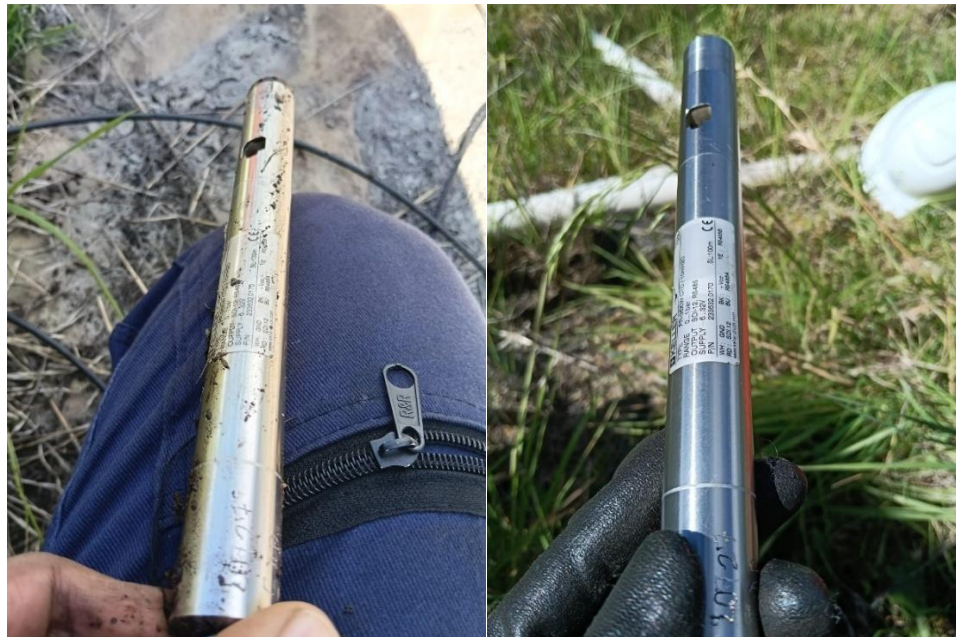
Imagen 52. Estado inicial y final de sensor

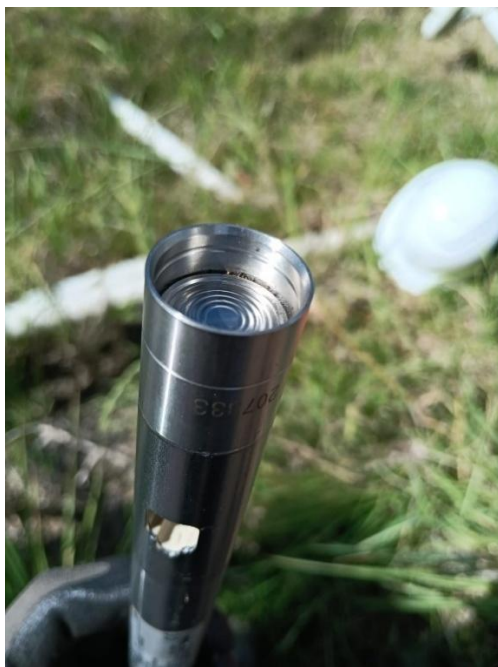
Imagen 53. Estado final del sensor

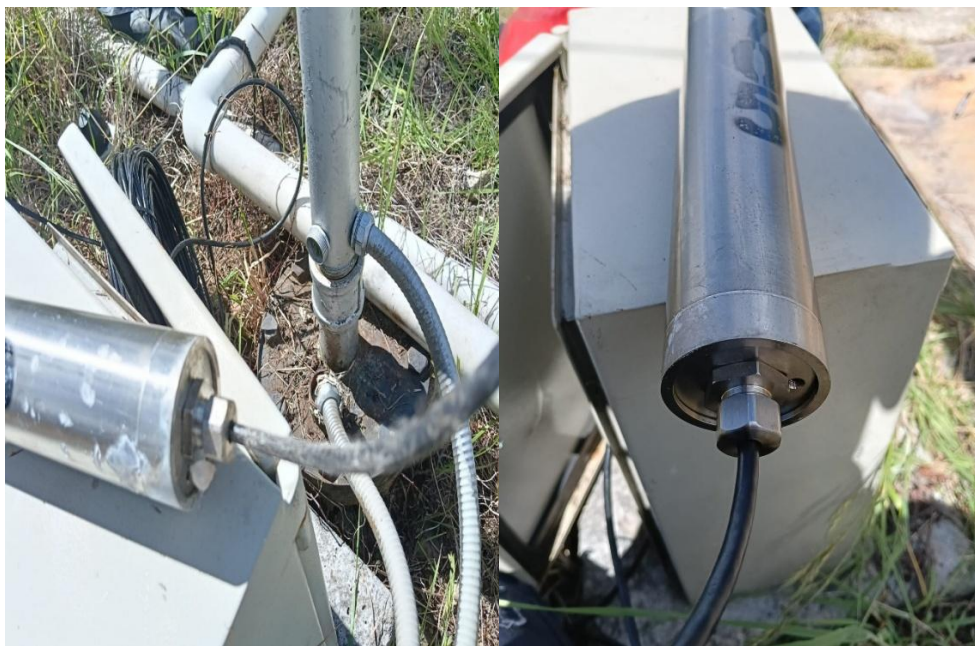
Imagen 54. Estado inicial y final del recubrimiento del datalogger

- **Observaciones:** El equipo presentaba un deterioro significativo asociado a la presencia de humedad y corrosión. Durante las labores de mantenimiento se optimizaron las condiciones físicas tanto del gabinete de almacenamiento de la sonda como de la estructura que aloja el datalogger. Las actividades incluyeron

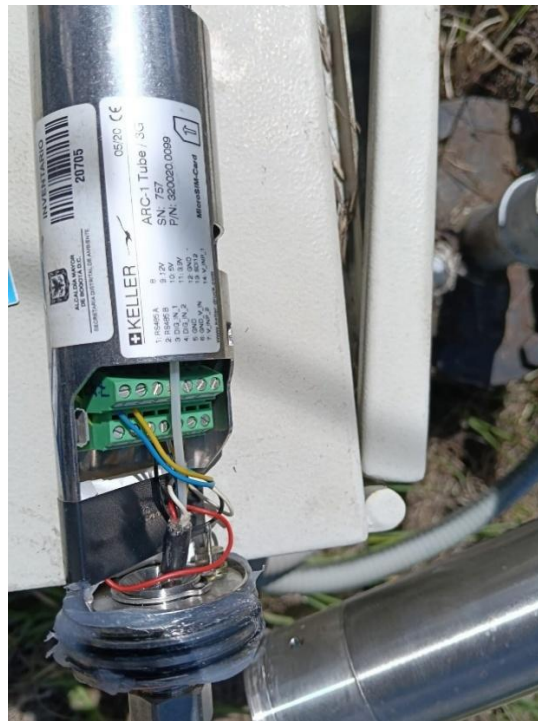
Imagen 55. Estado final del datalogger

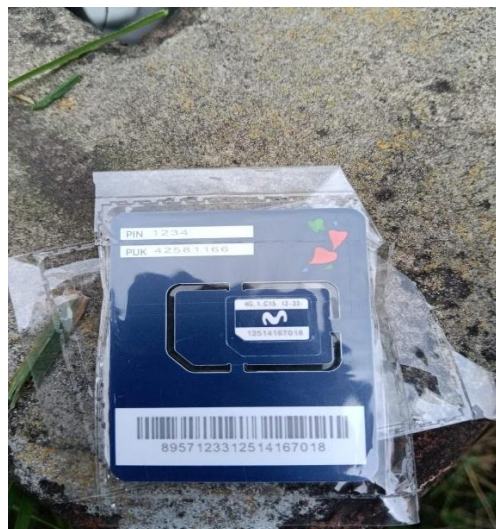
Imagen 56. SIMCARD Instalada en el dispositivo

limpieza general, remoción de óxido y aplicación de agentes protectores que incrementan la resistencia del conjunto frente a la humedad ambiental.

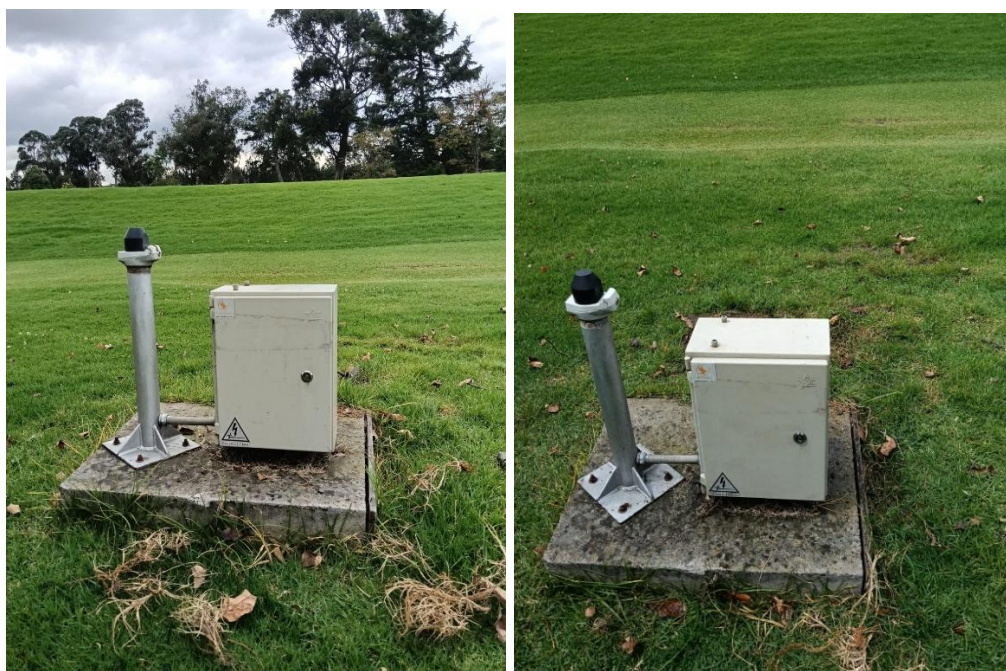
Imagen 57. Estado inicial y final de la infraestructura del equipo

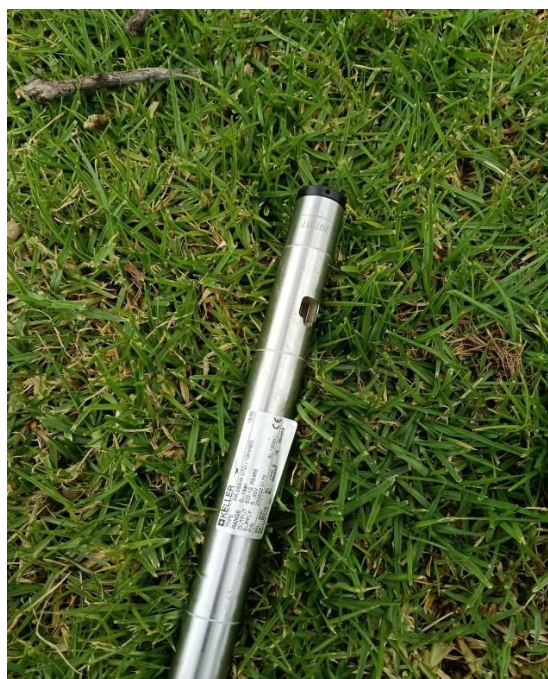
Imagen 58. Estado final del sensor

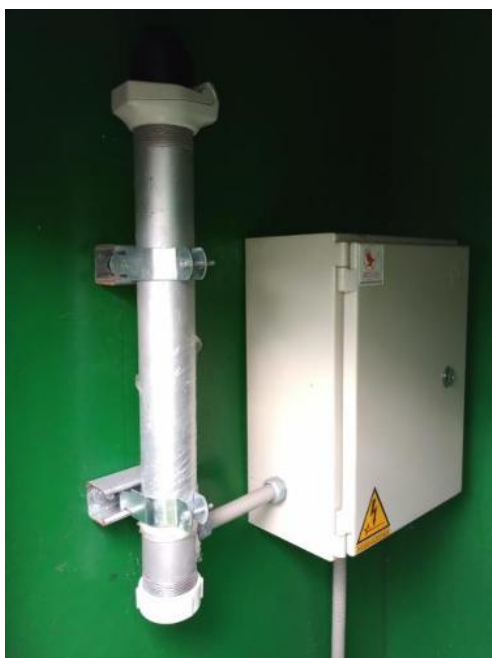
Imagen 62. Estado final de infraestructura del equipo

- **Observaciones:** El equipo presentaba un estado funcional, en condiciones muy optimas, salvo algunos desgastes propios del paso del tiempo. Con la labor de limpieza se retira suciedad del gabinete dónde se aloja la sonda y donde reposa el dispositivo de transmisión.

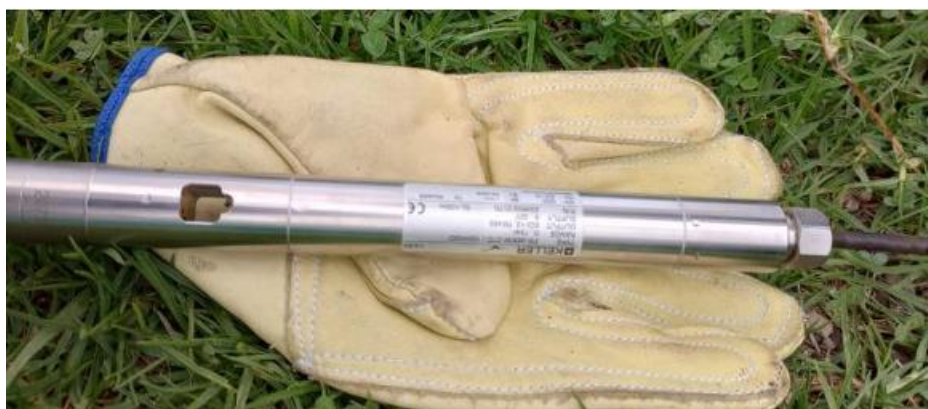
Imagen 63. Estado final del sensor

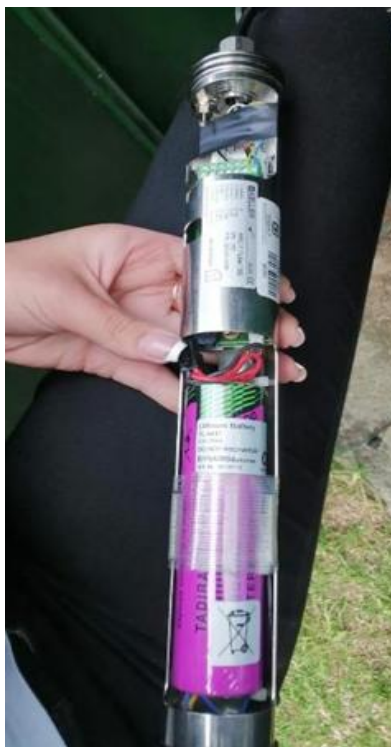
Imagen 64. Estado final del datalogger

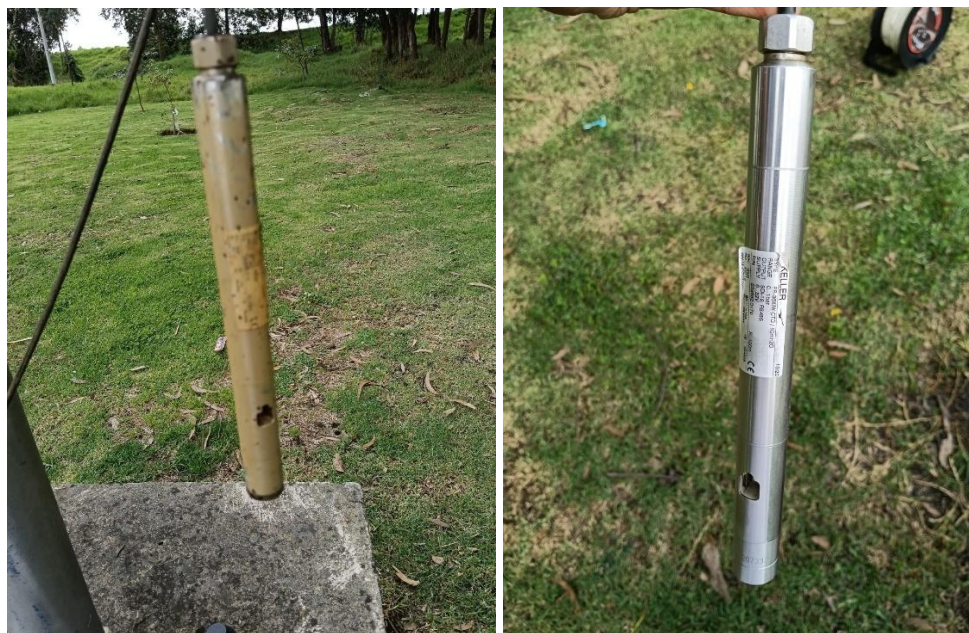
Imagen 66. Estado del sensor antes y después del MTTO

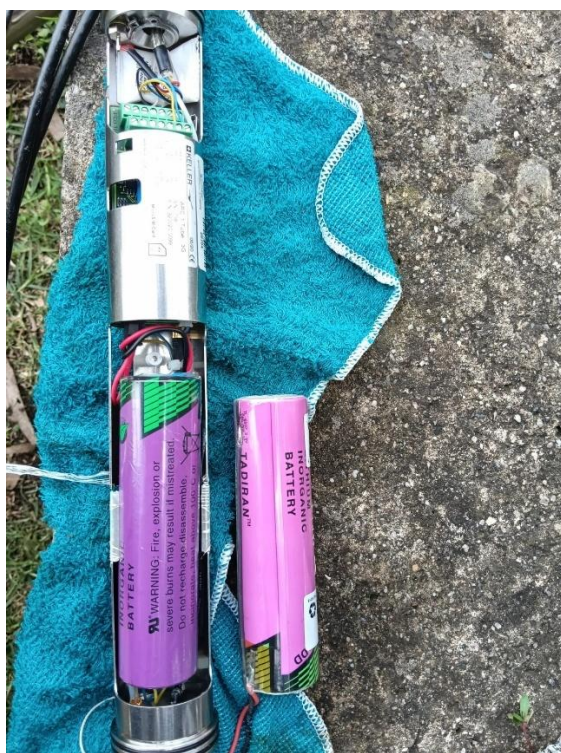
Imagen 67. Estado final del datalogger

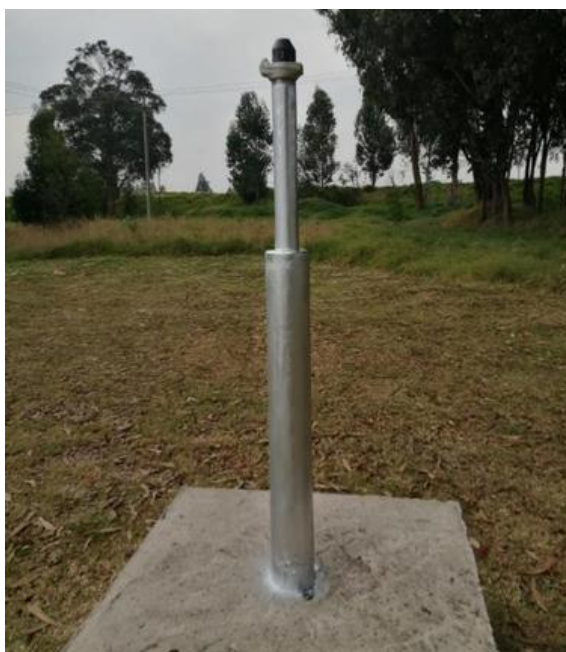
Imagen 68. Estado final de infraestructura del equipo

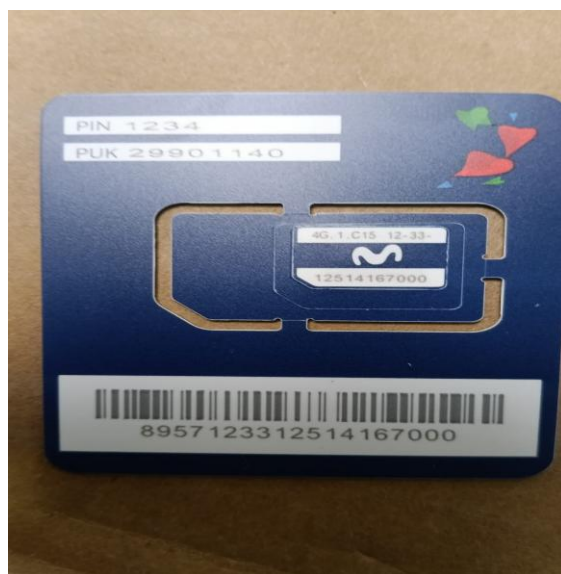
Imagen 69. SIM CARD instalada en el equipo

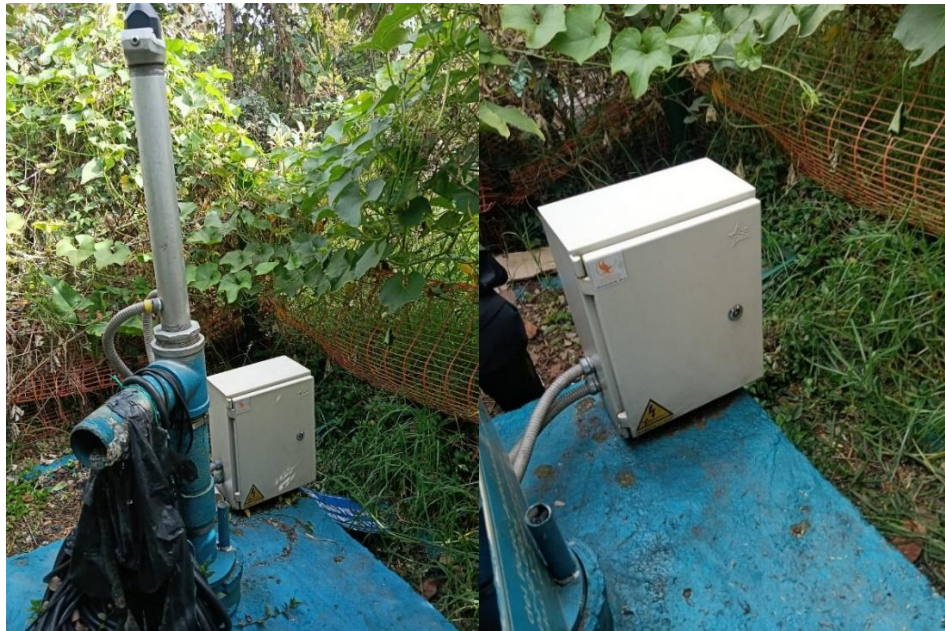
Imagen 71. Estado inicial de la infraestructura del equipo

- **Observaciones:** El equipo presentaba un estado funcional, en condiciones muy optimas, salvo algunos desgastes propios del paso del tiempo. Con la labor de limpieza se retira suciedad del gabinete dónde se aloja la sonda y donde reposa el dispositivo de transmisión.

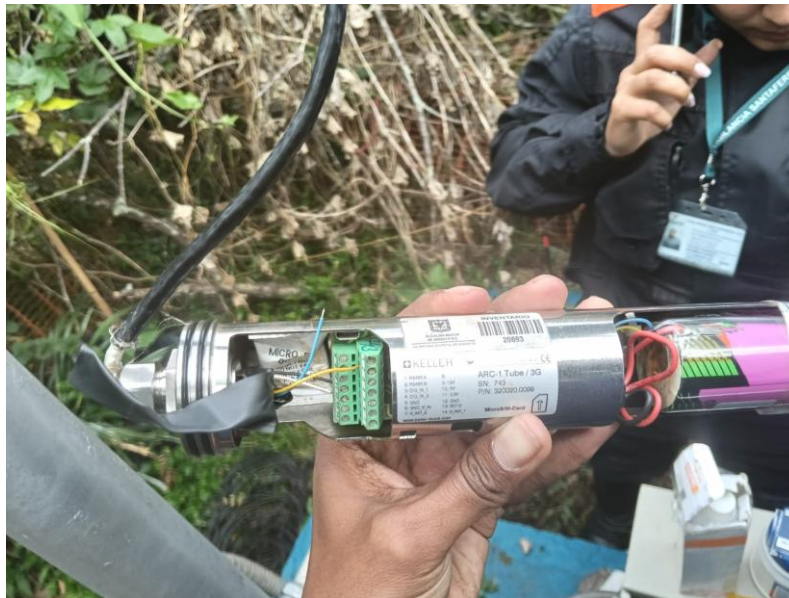
Imagen 72. Estado inicial del datalogger

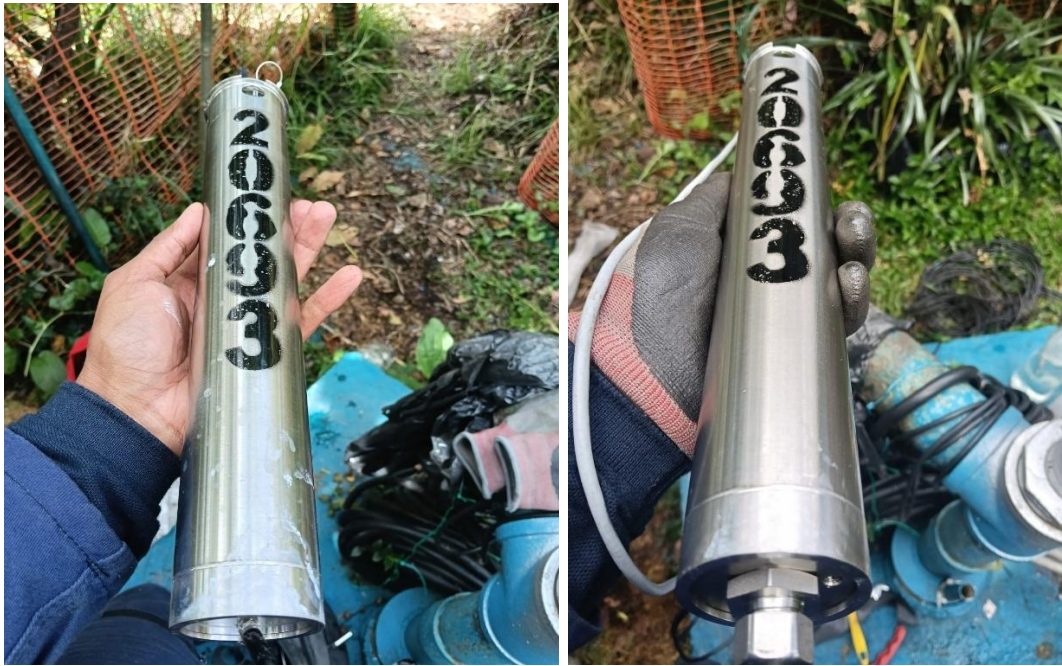
Imagen 73. Estado inicial y final de la protección del datalogger

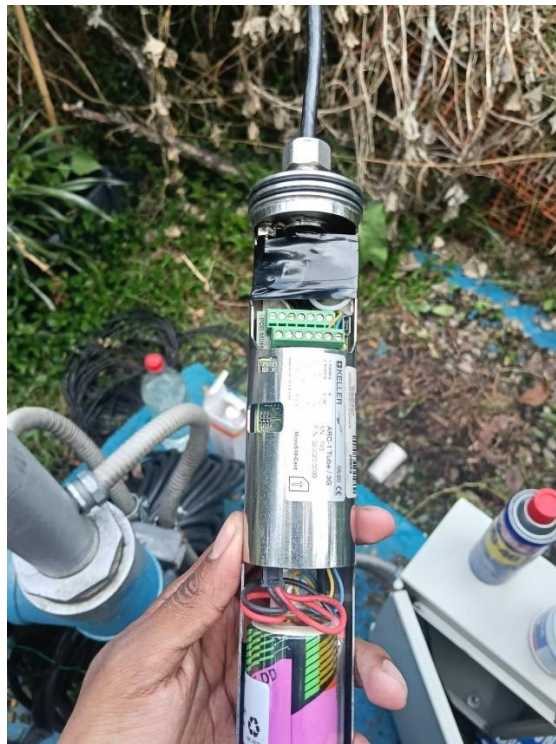
Imagen 74. Estado final del datalogger

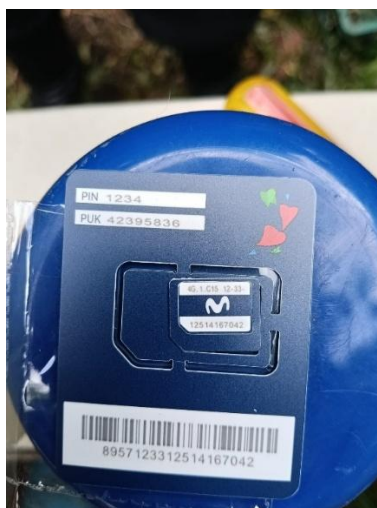
Imagen 75. SIM CARD Instalada en el dispositivo
