# **INFORME MANTENIMIENTO PREVENTIVO**

## **MONITOREO EN POZOS DE AGUA SUBTERRÁNEA CON TRANSMISIÓN REMOTA**

**CONTRATO No. SDA-CD-20251411**

**ECOLOGIC INGENIERÍA S.A.S**  
**2025**

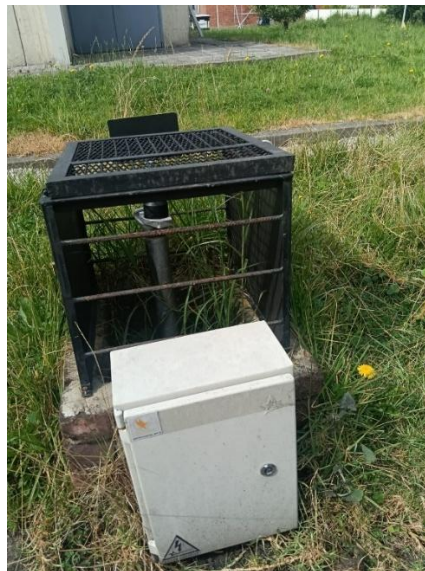
Imagen 76. Estado inicial de la infraestructura del equipo

- **Observaciones:** El equipo presentaba un estado funcional, en condiciones muy optimas, salvo algunos desgastes propios del paso del tiempo. Con la labor de limpieza se retira suciedad del gabinete dónde se aloja la sonda y donde reposa el dispositivo de transmisión.

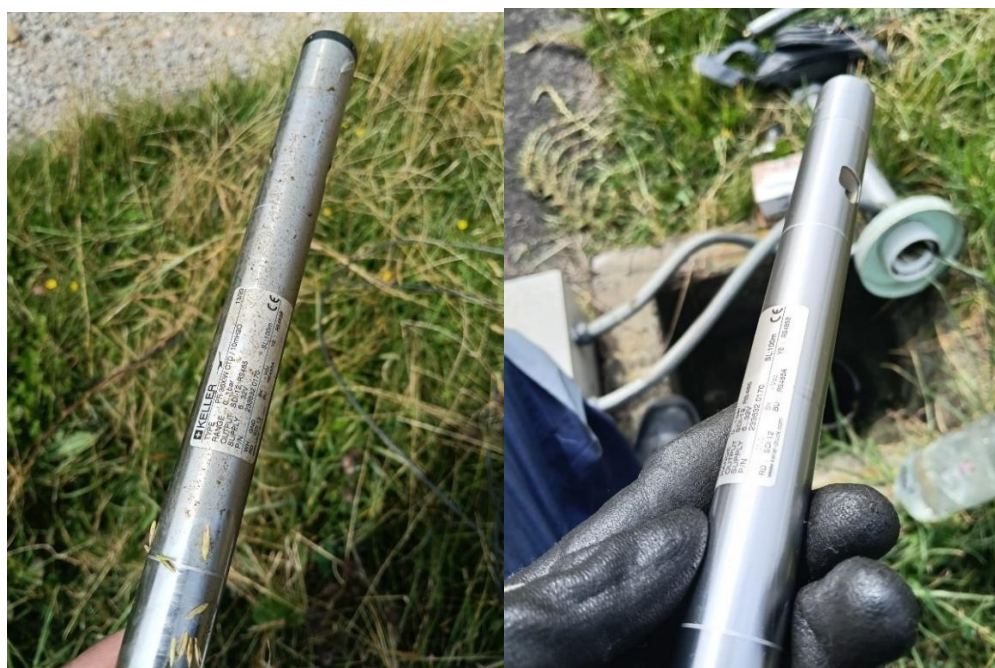
Imagen 78. Estado inicial y final del estado del sensor

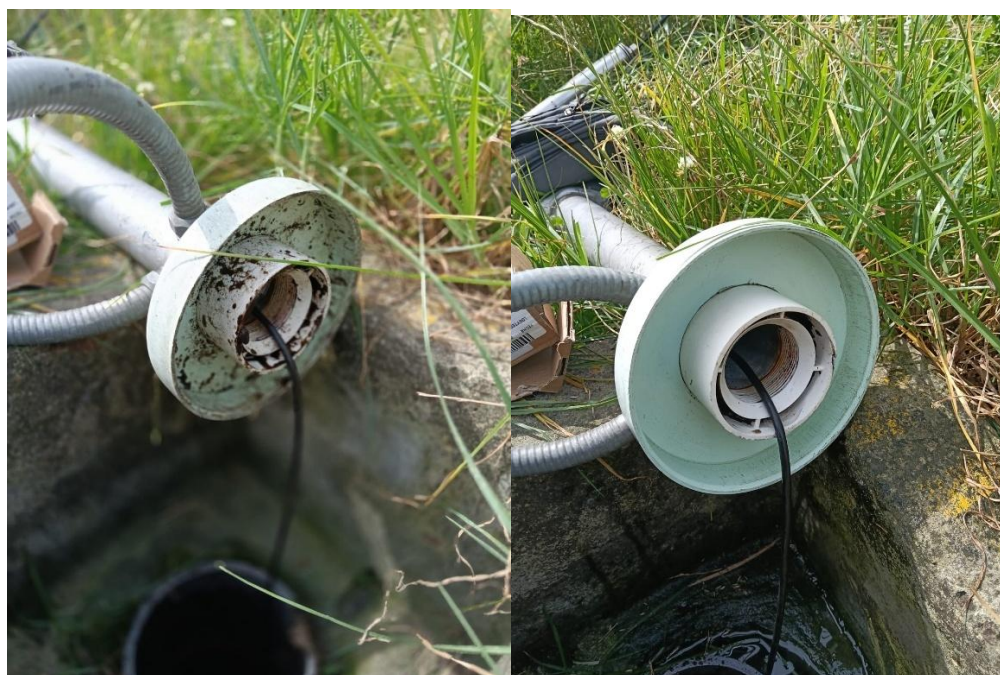
Imagen 79. Estado inicial y final de acople del dispositivo y la boca del pozo

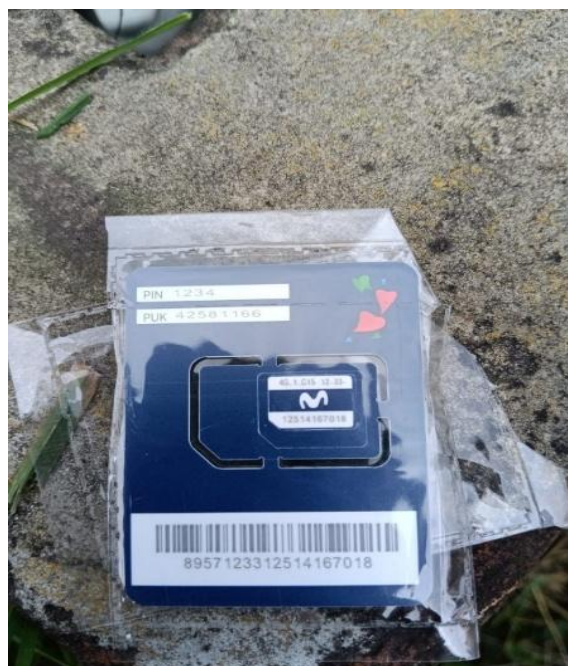
Imagen 80. SIM CARD Instalada en el dispositivo

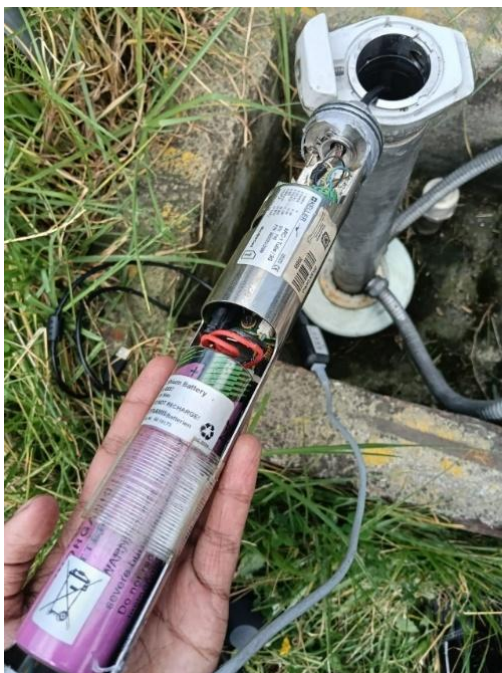
Imagen 81. Estado final del datalogger.

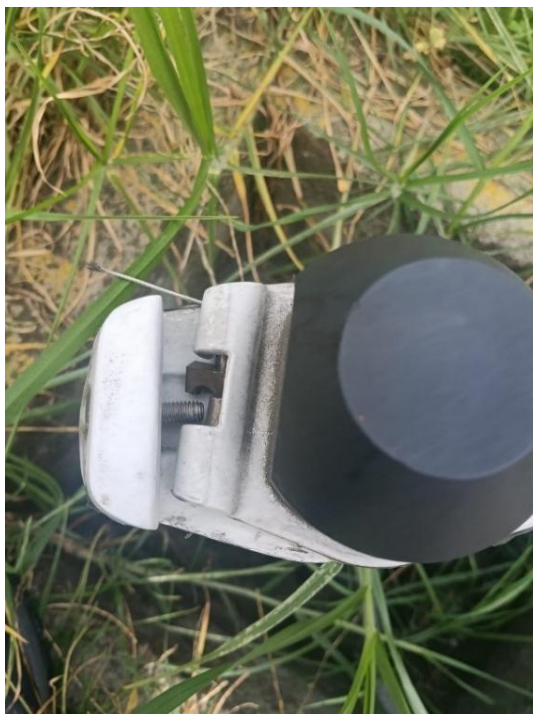
imagen 82. Estado de la tapa del tubo que aloja el datalogger

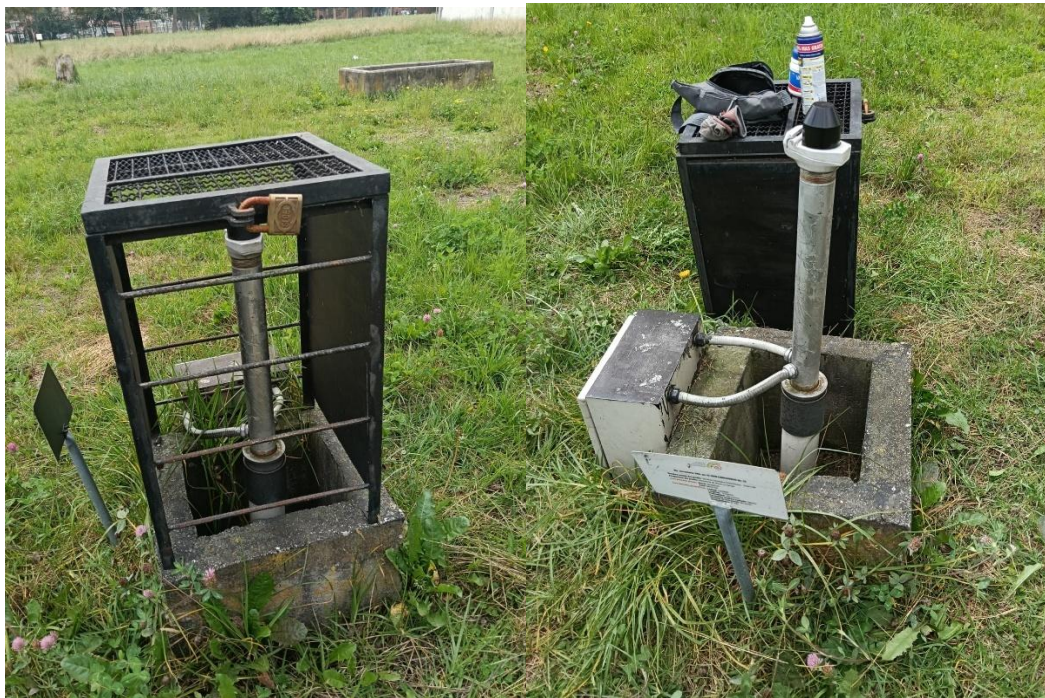
Imagen 83. Estado de la infraestructura del equipo

- **Observaciones:** El equipo presentaba un estado funcional, en condiciones muy optimas, salvo algunos desgastes propios del paso del tiempo. Con la labor de limpieza se retira suciedad del gabinete dónde se aloja la sonda y donde reposa el dispositivo de transmisión.

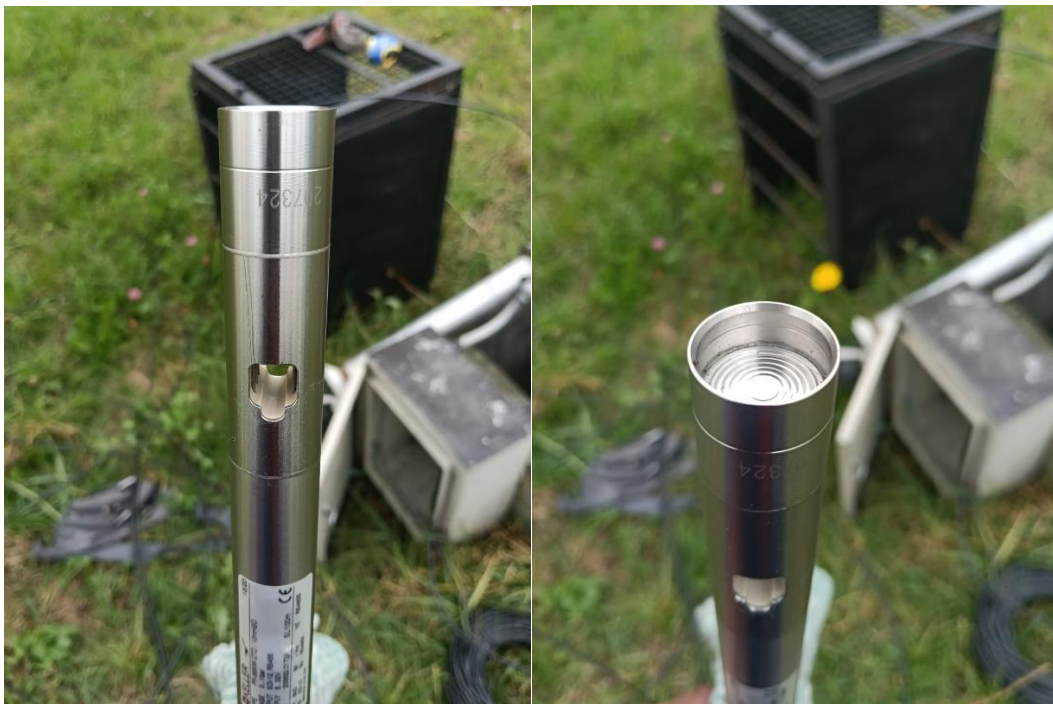
Imagen 84. Estado final del sensor

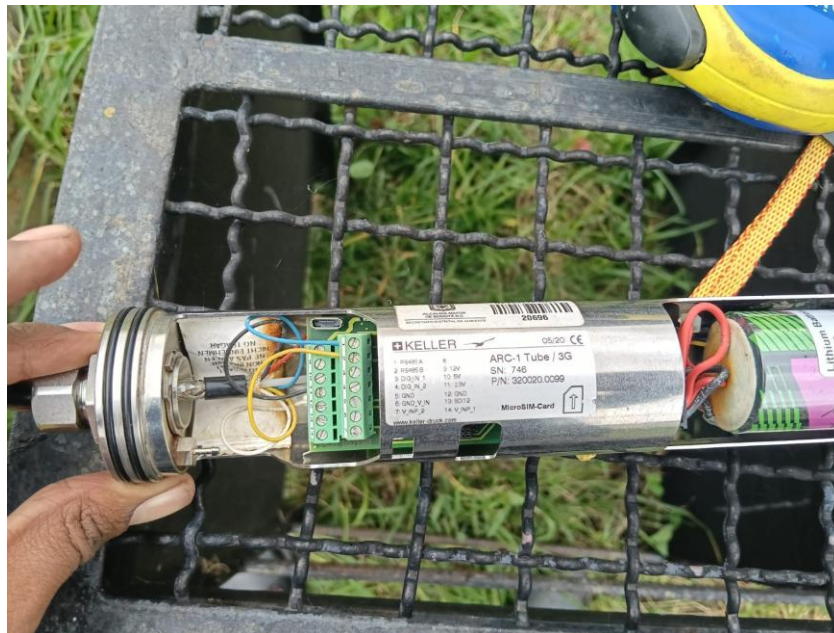
Imagen 85. Estado del datalogger

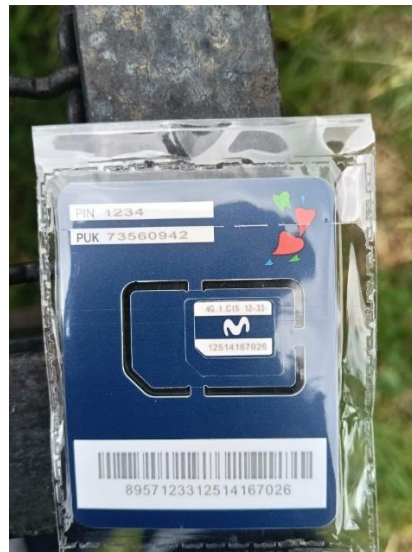
Imagen 86. SIMCARD Instalada en el dispositivo
