**COMERCIAL INTERNACIONAL DE EQUIPOS Y MAQUINARIA S.A.S.**  
 NIT: 850003024-1  
 CONTAMOS CON UNA RED NACIONAL DE SERVICIOS  
 Sede Principal: CL 11 SUR #30-50  
 Teléfono: 8042506161  
 www.navitrans.com.co

# UNIDAD ADHESIVA ESPECIAL DEL CUERPO DE BOMBEROS DE

Representación Gráfica de Factura electrónica de Venta

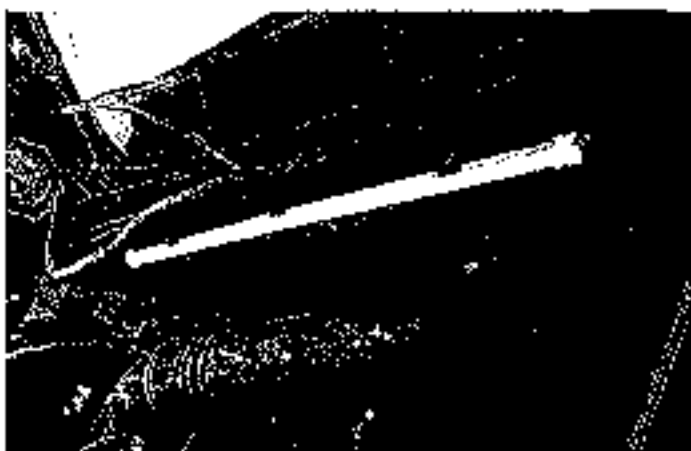
Se realiza cambio luz auxiliar de motor.

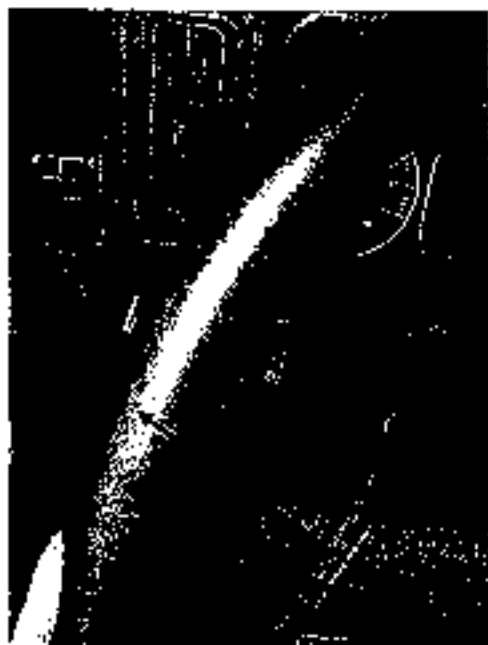
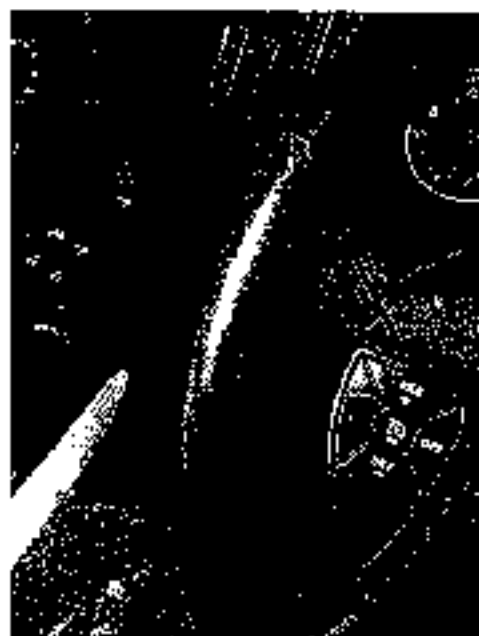
Se evidencia tapizado de timón en mal estado por desgaste.
