**INFORME (Agosto 1 de 2019-Agosto 31 de 2019)**

**Contrato No. 2338-2018**

CONTRATAR EL MANTENIMIENTO PREVENTIVO Y CORRECTIVO DE LOS ESTANQUES, CANALES, FUENTES Y ESPEJOS DE AGUA Y LA OPERACIÓN, REPARACIÓN Y MANTENIMIENTO DE SUS EQUIPOS ELECTROMECAÑICOS UBICADOS EN LOS PARQUES Y ESCENARIOS ADMINISTRADOS POR EL IDRD.

SIERRAOSPINA MANTENIMIENTO DE LAGOS SAS  
NIT. 900.348.991-3  
Contratista

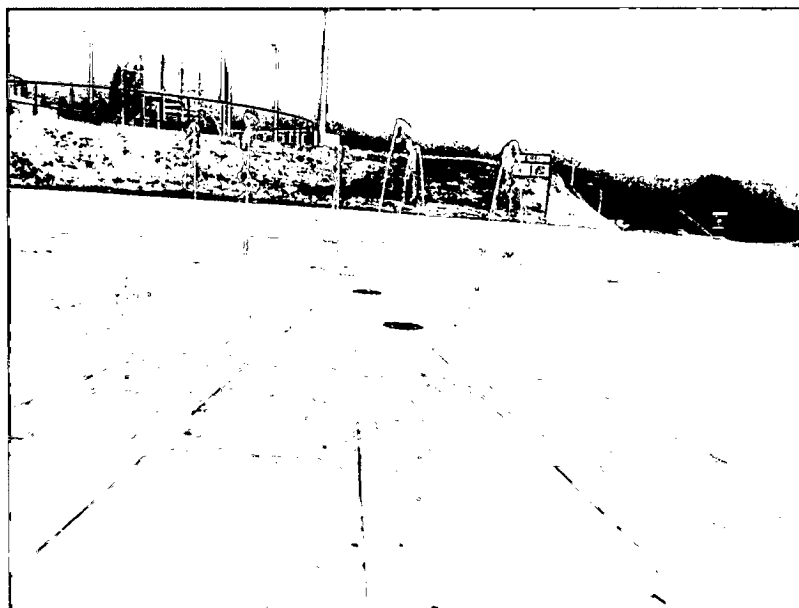
Figura 1. Funcionamiento sistema de chorros.

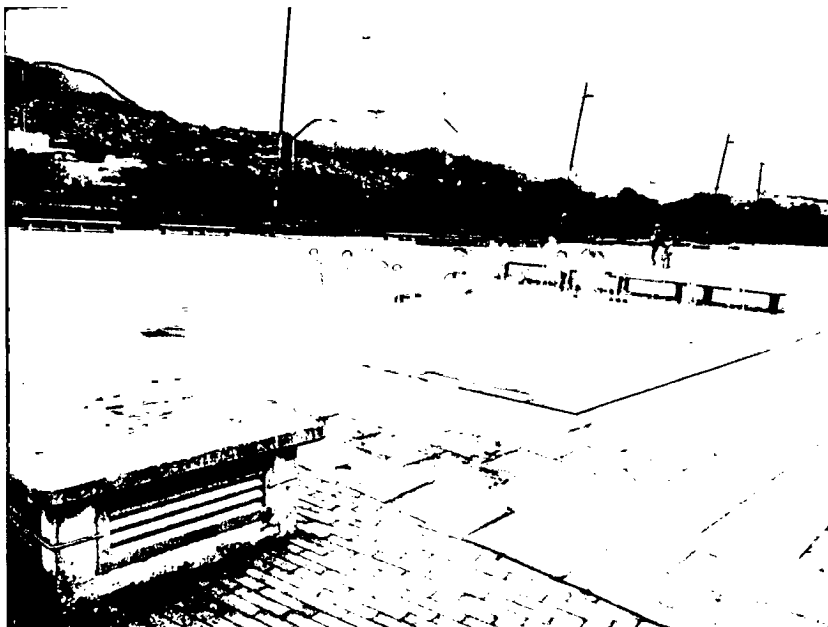
Figura 3. Funcionamiento de la fuente y el sistema de chorros.

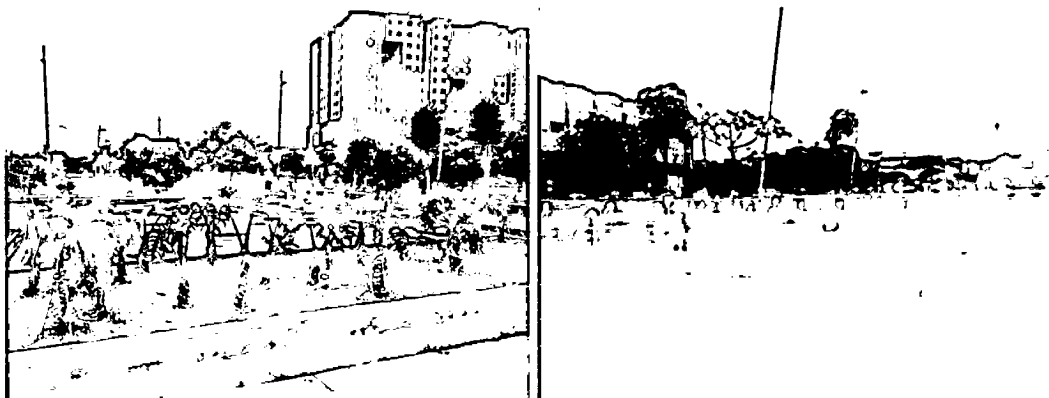
Figura 4. Limpieza total del módulo No. 4 y adecuado funcionamiento de fuente norte.

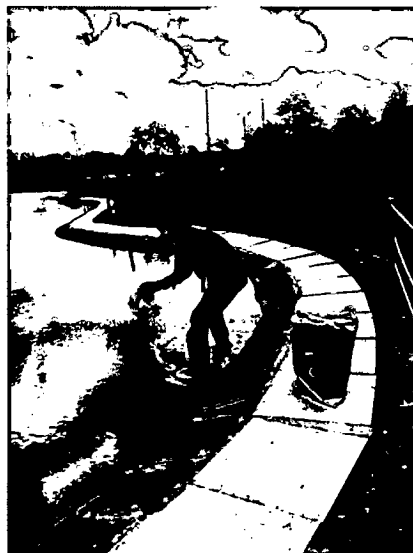
Figura 7. Uso del absorbente biodegradable para recolección de grasas generadas en los estanques.

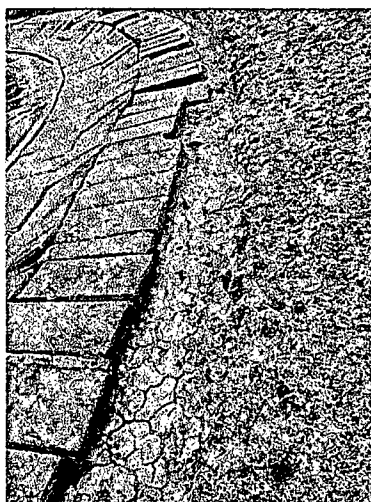
Figura 3. Zonas donde se debe realizar estabilización del terreno. Estanque estadio.

Debido a que cada estanque por su alta humedad y falta de estabilización del terreno, las losas que están ubicadas se están fracturando y la imagen del estanque se está viendo afectada, por lo que para reinstalar las losas de concreto y asegurar que estas no se sigan fracturando, el terreno debe ser estabilizado con material recebo para una

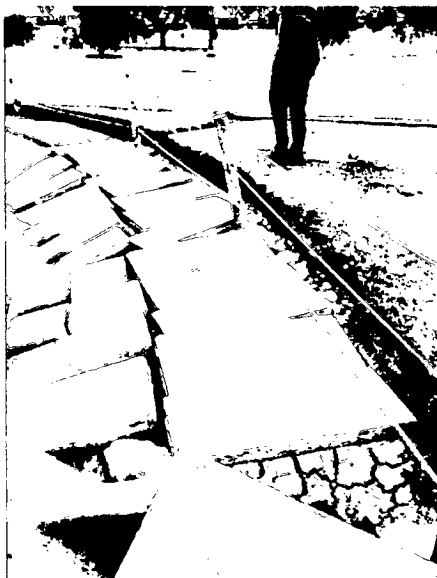
Figura 4. Zonas para realizar estabilización de terreno estanque Coliseo

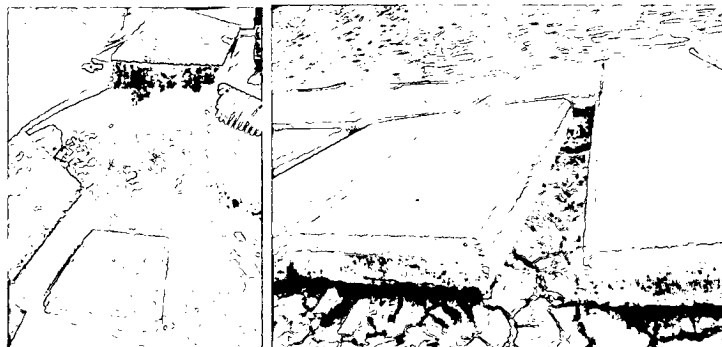
Figura 5. Zonas donde sera estabilizado el suelo y reinstaladas las losas de concreto estanque Infantil

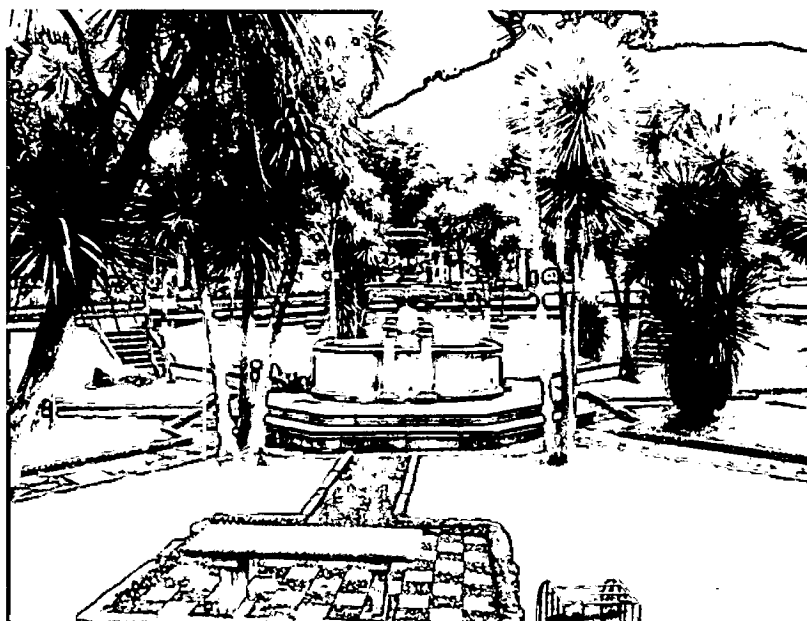
| <b>Informe De Fallas De Equipos</b> | Los equipos se encuentran en condiciones óptimas de trabajo, se realizara el mantenimiento preventivo en el mes de septiembre. |

Figura 26. Fuente Nido del Amor

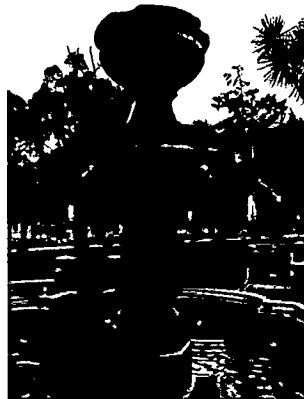
| <b>Informe De Fallas De Equipos</b> | Los equipos se encuentran en condiciones óptimas de trabajo. Se realizara el mantenimiento preventivo en el mes de septiembre. |

Figura 28, Fuente Nido del Amor.
