CTO-CPJUAICA-056-069

**Ref. Cto. N° 056 OBJETO: REALIZAR LAS OBRAS ASOCIADAS AL PLAN MAESTRO DE ALCANTARILLADO Y SUS OBRAS COMPLEMENTARIAS Y LA CONSTRUCCIÓN DE LAS REDES DE ACUEDUCTO EN EL MUNICIPIO DE TABIO, CUNDINAMARCA, EN EL MARCO DE LOS CONVENIOS INTERADMINISTRATIVOS N°.202500107 Y N° 202500114 SUSCRITOS ENTRE LA EMPRESA DE SERVICIOS PUBLICOS DE TABIO- EMSERTABIO S.A.E.S.PY EL MUNICIPIO DE TABIO.**

**Asunto:** SOLICITUD DE PRÓRROGA CONTRACTUAL

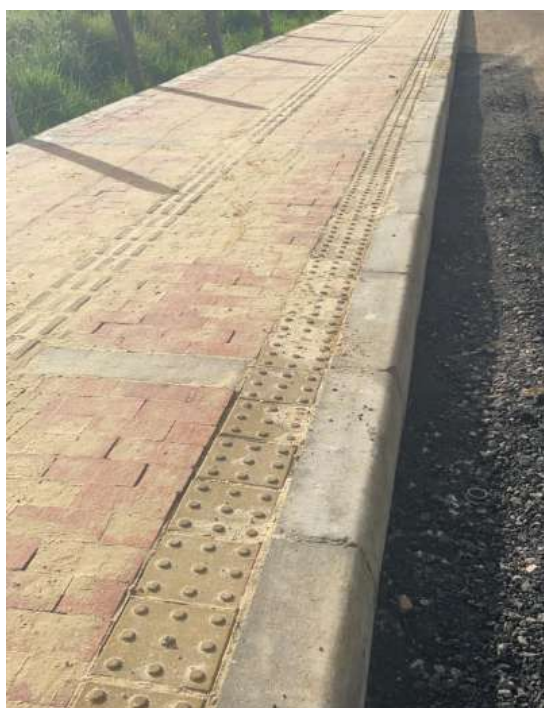
**K+270 A K+240 HUNDIMIENTO DE ANDENEN,  
LOSETA PREFABRICADA, ADOQUIN.**

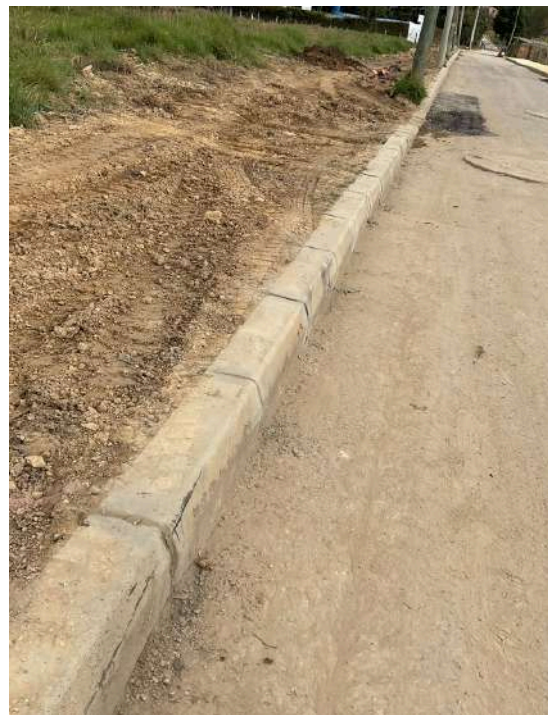
K+ 240 COSTADO SUR  
DESPRENDIMIENTO DE SARDINELES,  
DESPORTILLADOS, MANCHADOS, FISURADOS

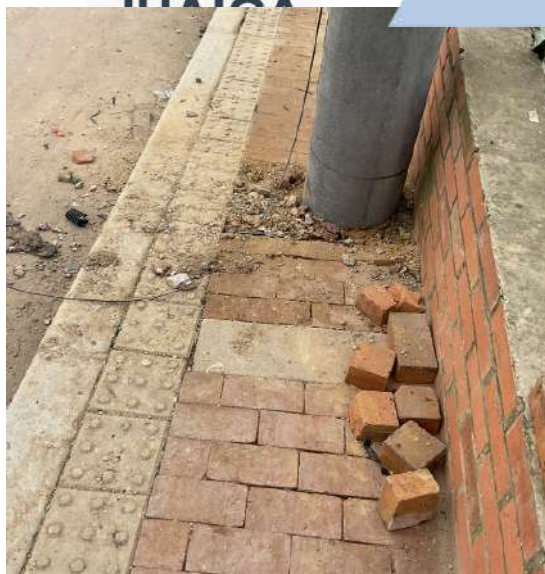
K+ 560 INSTALACIÓN DE POSTES DESPRENDEN  
ADOQUIN, SIN ASEO, SIN CONFINAR

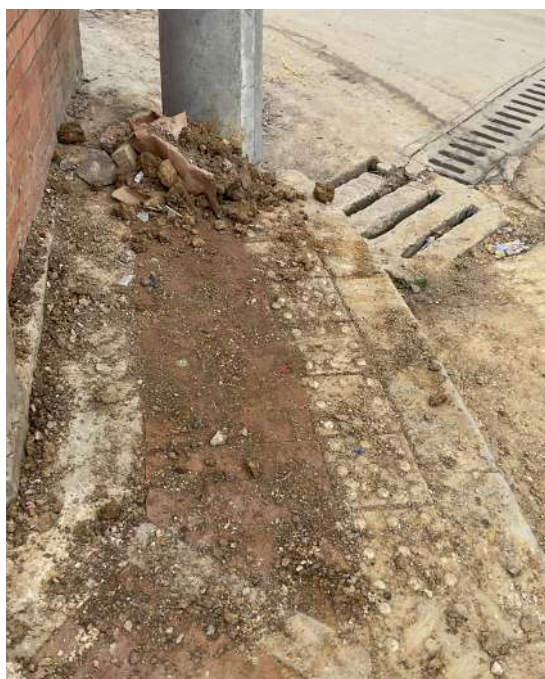
INSTALACIÓN DE POSTES DESPRENDEN  
ADOQUIN, SIN ASEO, SIN CONFINAR

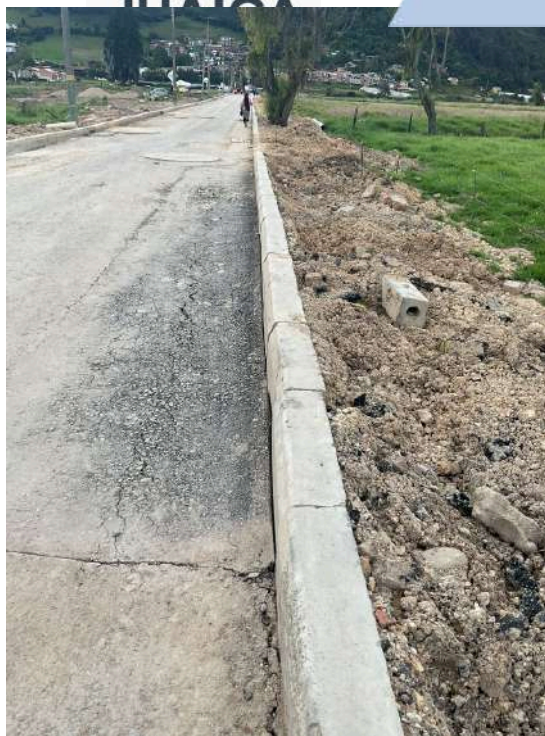
K+20 A K+70  
DESPRENDIMIENTO DE SARDINELES,  
DESPORTILLADOS, MANCHADOS, FISURADOS

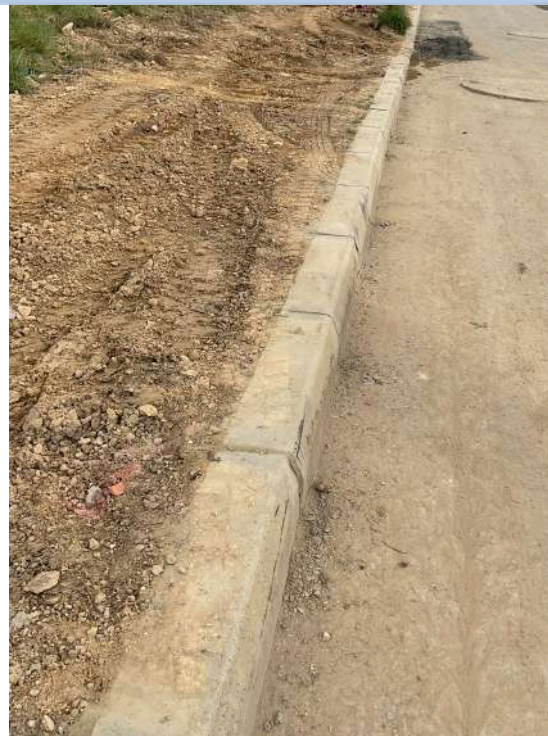
K+240  
DESPRENDIMIENTO DE SARDINELES,  
DESPORTILLADOS, MANCHADOS, FISURADOS

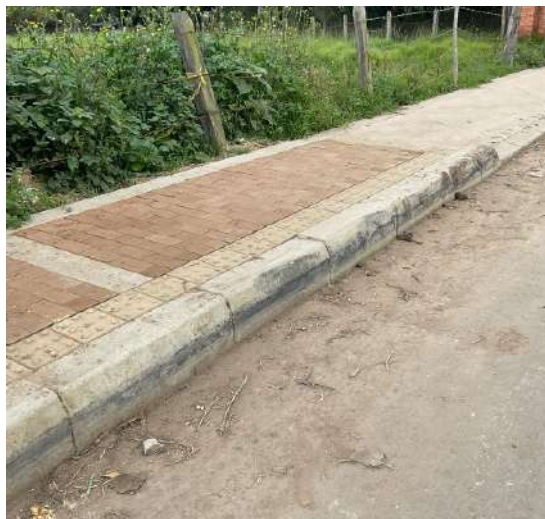
DESALINEO SARDINELES, DESPORTILLADOS,  
MANCHADOS, FISURADOS

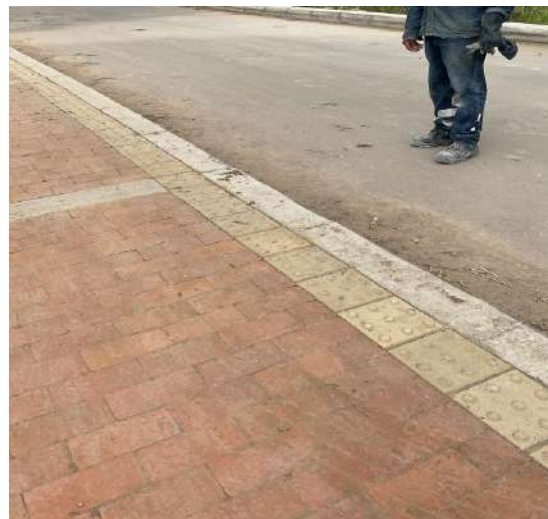
HUNDIMIENTO DE ANDENEN, LOSETA  
PREFABRICADA, ADOQUIN.

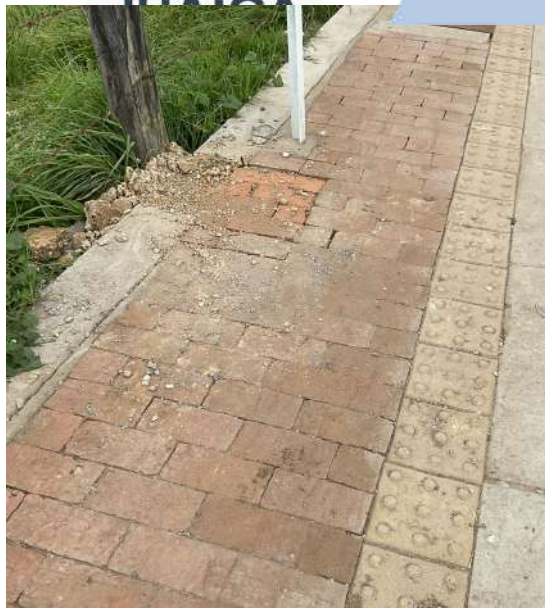
RETIRADA DE ADOQUÍN, INSTALACIÓN DE ADOQUÍN POR PARTE DE ENEL, DESNIVELADO Y SIN ASEO.

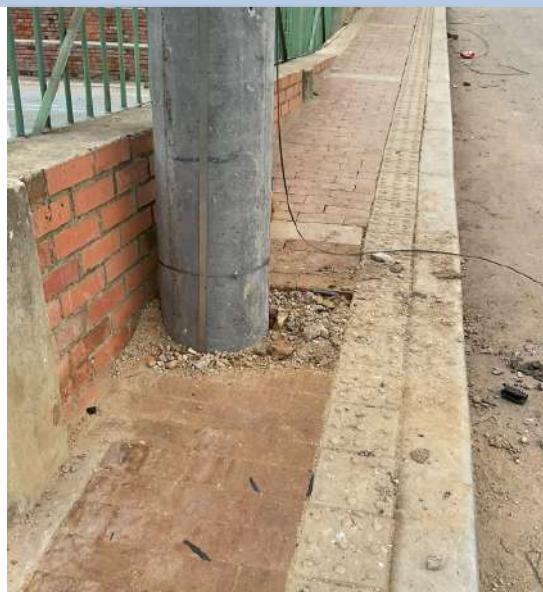
5+560 INSTALACIÓN DE POSTES DESPRENDEN  
ADOQUIN, SIN ASEO, SIN CONFINAR

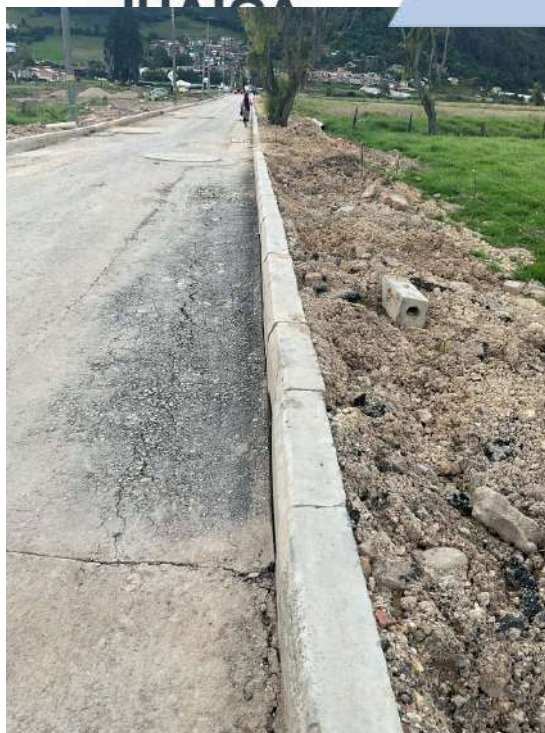
K+20 A K+70  
DESPRENDIMIENTO DE SARDINELES,  
DESPORTILLADOS, MANCHADOS, FISURADOS

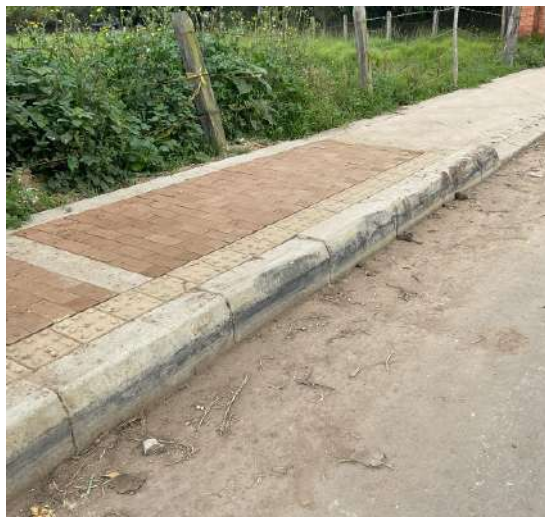
DESALINEO SARDINELES, DESPORTILLADOS,  
MANCHADOS, FISURADOS

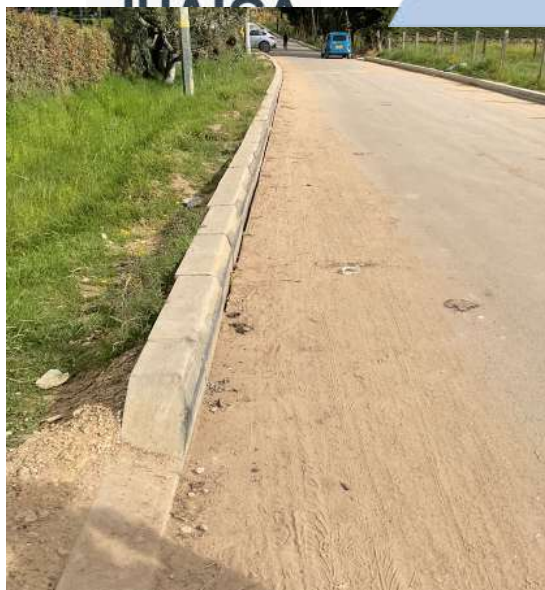
**K+350 A K+390 DESALINEO SARDINELES,  
DESPORTILLADOS, MANCHADOS, FISURADOS**
