**UNIÓN TEMPORAL ICCU PARQUE 2025**  
**NIT 902.017.719 -3**

**CONTRATO ICCU-CTO 1595 DE 2025**

**INFORME DE AVANCE N°3**  
**PERIODO: ABRIL DEL 2026**

**PROVINCIA: SABANA OCCIDENTE**  
**MUNICIPIO: EMERGENCIA BOJACA (VIA MOSQUERA -**  
**LA MESA)**

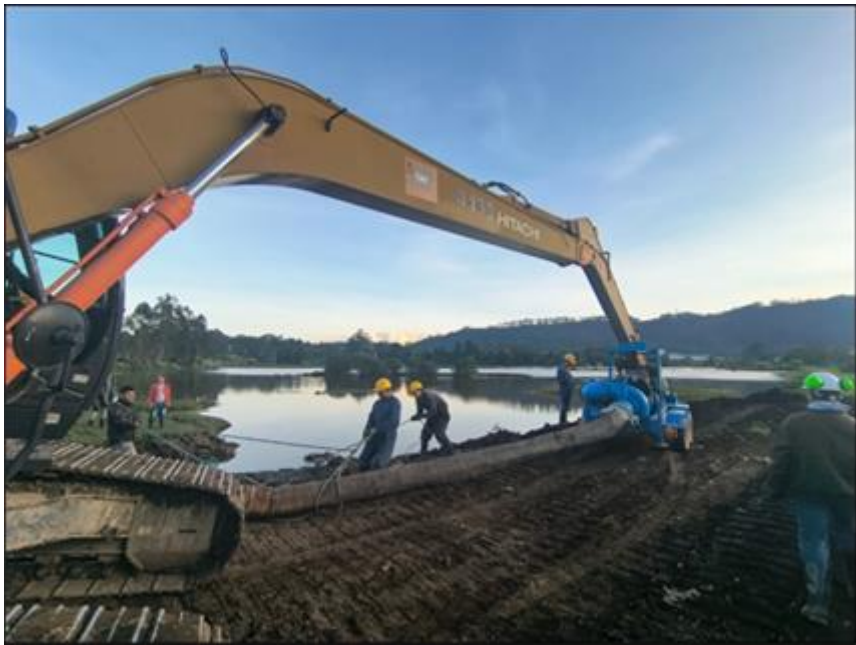
Fotografía 4. Operación conjunta de excavadora sobre orugas y equipo de bombeo en el borde del área inundada, durante maniobras de abatimiento de lámina de agua y apoyo a la estabilización del sector.

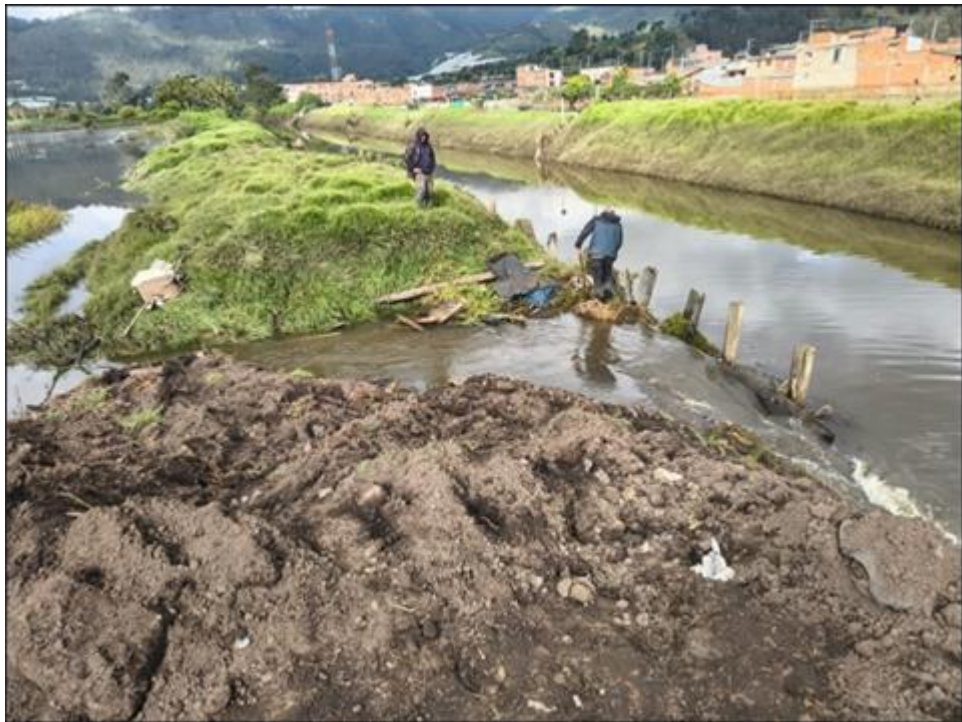
Fotografía 6. Descarga de la línea de bombeo y personal de apoyo en un tramo del borde intervenido, con lámina de agua todavía presente en el área de inundación.

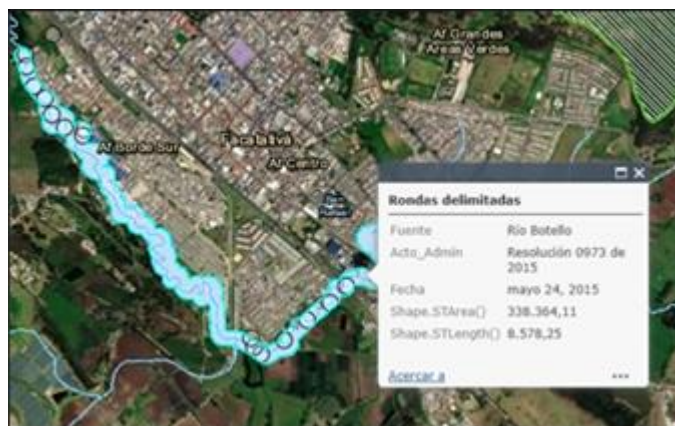
**Figura 7.** Zona de ronda delimitada del río Botello bajo la Resolución 0973 del 25 de mayo del 2015, en esta imagen se evidencia que parte de los barrios ubicados en el borde sur se encuentran dentro de la delimitación.

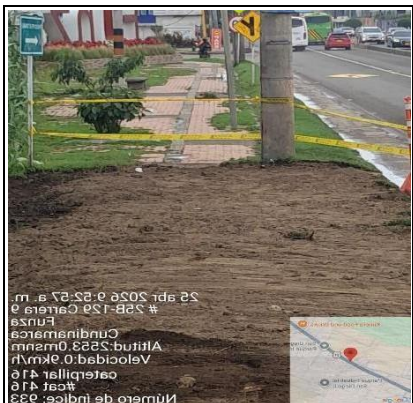
| <p>Limpieza de terreno.</p> | <p>Equipo Disponible.</p> | <p>Retiro de capa superficial.</p> |

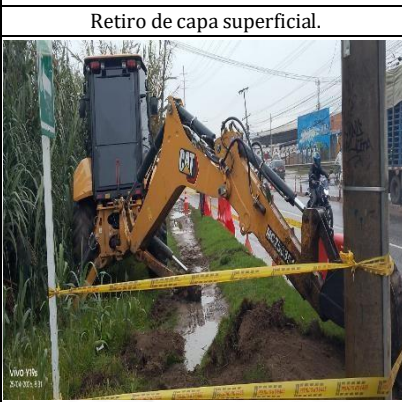
| <p>Traslado de maquinaria.</p> | <p>Limpieza de terreno.</p> | <p>Limpieza de vallado.</p> |

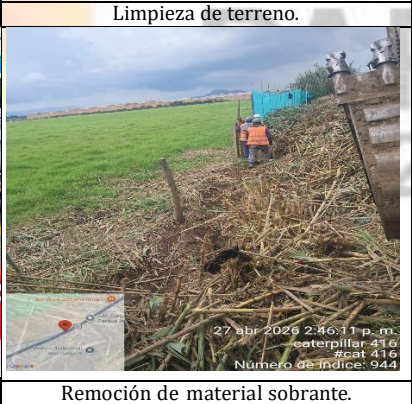
| <p>Retiro de capa superficial.</p> | <p>Remoción de material sobrante.</p> | <p>Equipo Disponible.</p> |

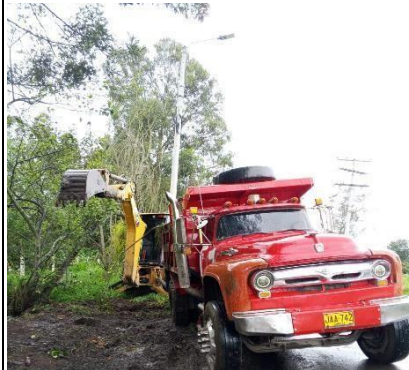
| Extendido de material granular. | Cargue de material sobrante. | Limpieza de vallado. |

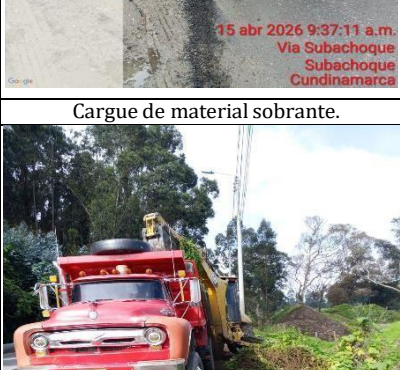
| Cargue de material granular. | Limpieza de vallado. | Extendido de material granular. |

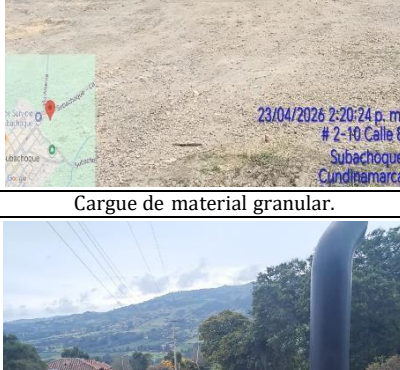
| Extendido de material granular. | Limpieza de vallado. | Cargue de material granular. |

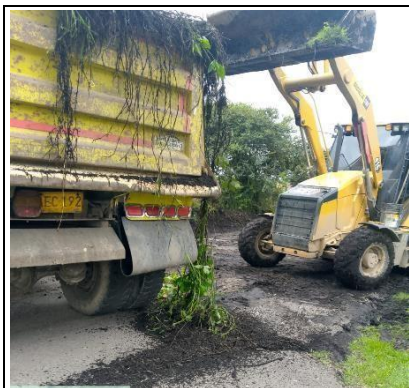
| Limpieza de vía. | Cargue de material sobrante. | Extendido de material granular. |

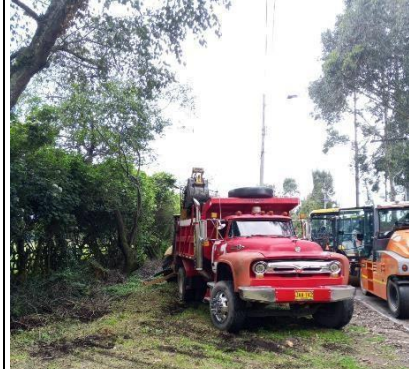
| Limpieza de vallado. | Cargue de material sobrante. | Limpieza de vallado. |

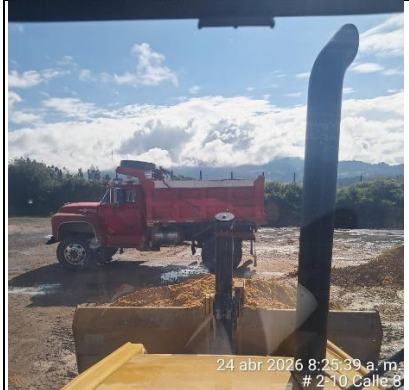
| Cargue de material granular. | Cargue de material sobrante. | Limpieza de cunetas. |

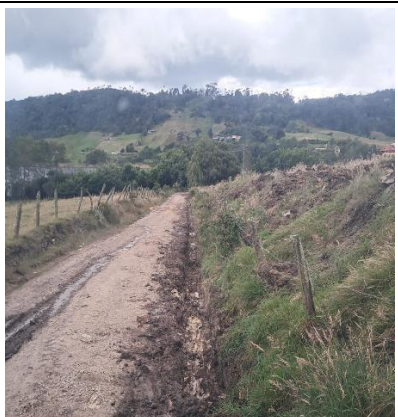
| Limpieza de cunetas. | Cargue de material sobrante. | Limpieza de vallado. |
