## INFORME DE SUPERVISIÓN CONTRATO DE OBRA

Informe Número: 01

Contrato o Aceptación de Oferta No. 4143.010.26.1.1904.2025

Objeto del contrato: EJECUTAR POR EL SISTEMA DE PRECIOS UNITARIOS FIJOS, SIN FORMULA DE REAJUSTE TODOS LOS TRABAJOS NECESARIOS PARA LA CONSTRUCCIÓN DE OBRAS PARA LA ADECUACIÓN DE LA INFRAESTRUCTURA DE LAS INSTITUCIONES EDUCATIVAS OFICIALES DE SANTIAGO DE CALI, UBICADAS EN LAS COMUNAS 2,3,4 ,5,6,7,8,9.

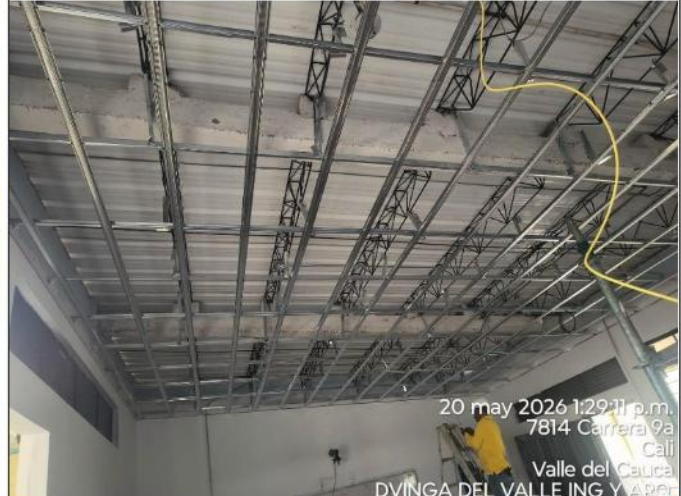
Foto No. 22 Instalación red eléctrica

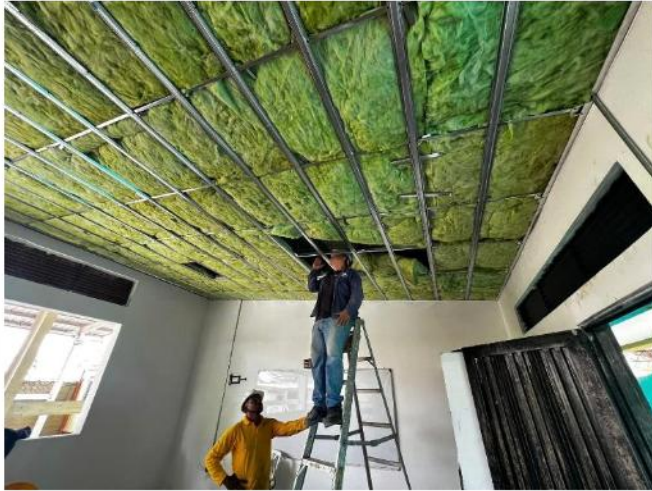
Foto No. 23

Instalación de frescasa

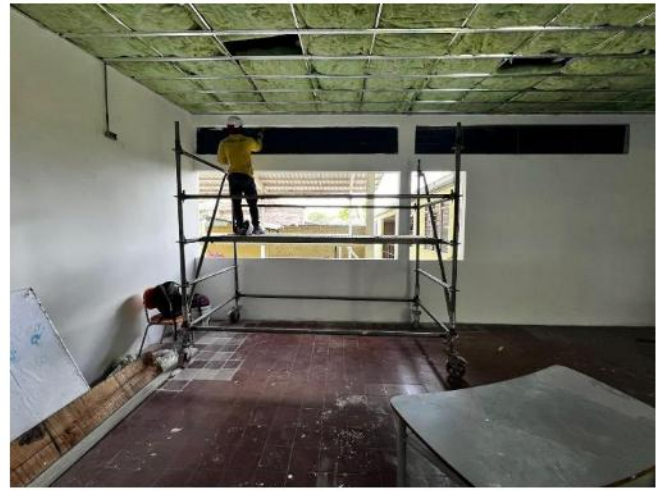
Foto No. 24

Instalación de frescasa

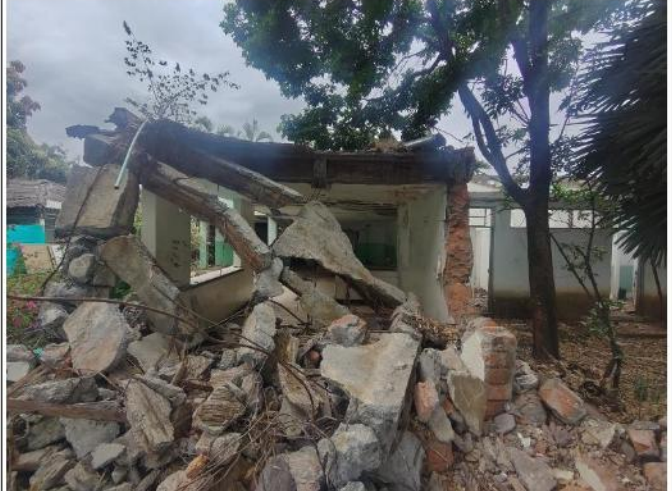
Foto No. 2

Demolición bloque

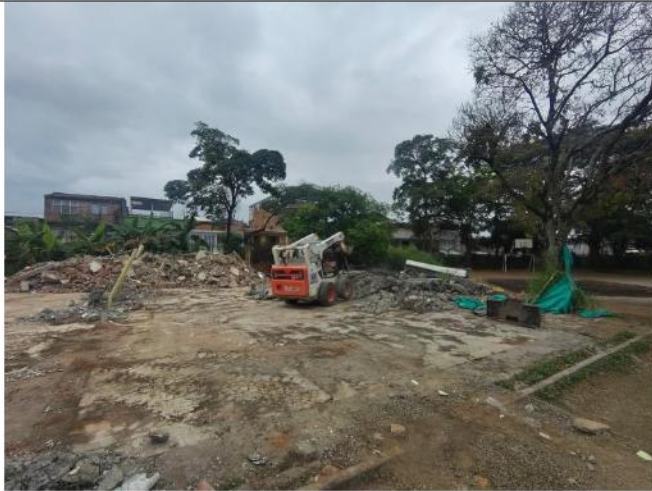
Foto No. 3 Demolición bloque

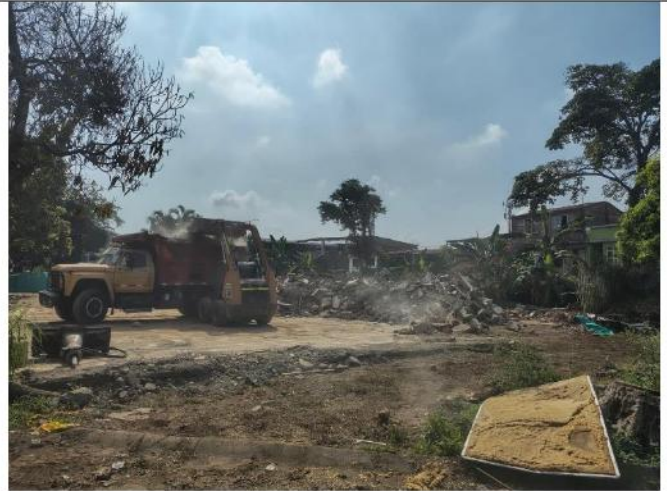
Foto No. 4 Retiro escombros

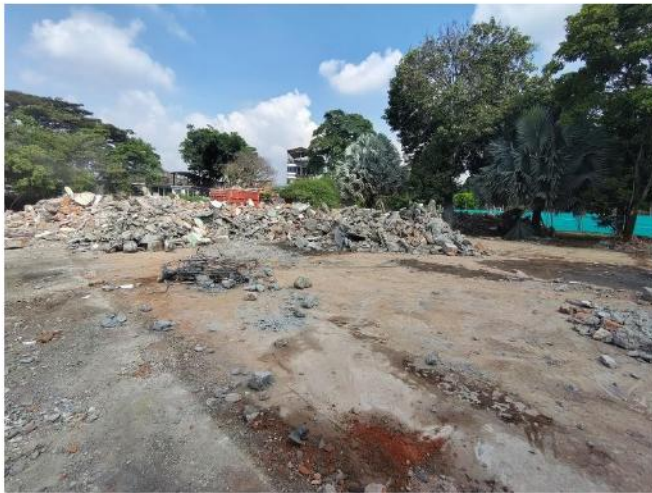
Foto No. 5 Demolición bloque

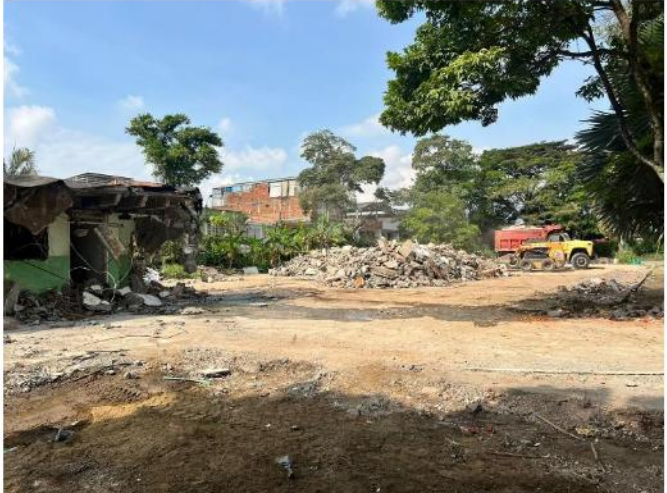
Foto No. 6 Demolición bloque

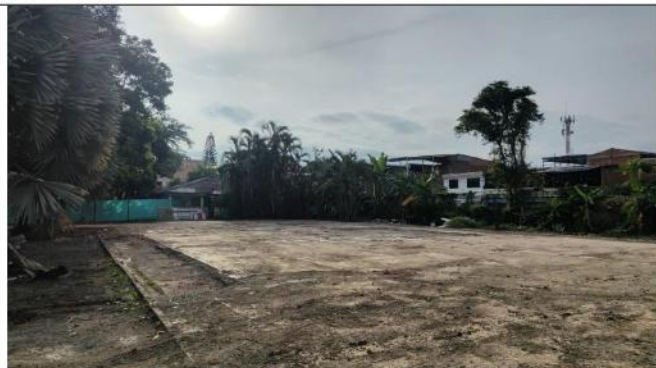
Foto No. 7

Finalización de retiro de escombros

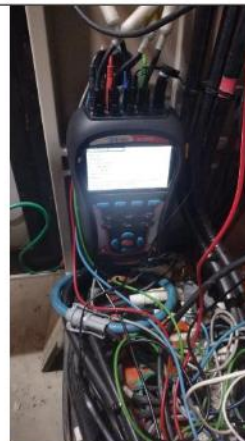
Foto No. 8

Instalación de medidor de red eléctrica

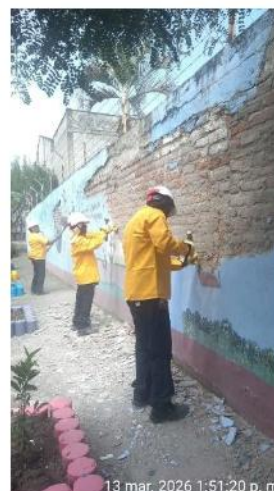
Foto No. 2

Durante el período correspondiente al presente informe, el contratista ejecutó las actividades de demolición del repello existente en el muro de cerramiento. Posteriormente, realizó la limpieza integral de la superficie, retirando los residuos de hongos, moho y demás material deteriorado presente en el muro.

Demolición de repello en muro cara exterior

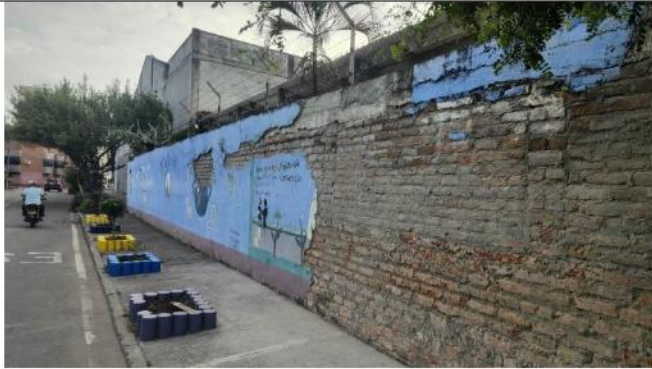
Foto No. 3 Demolición de repello en muro cara exterior

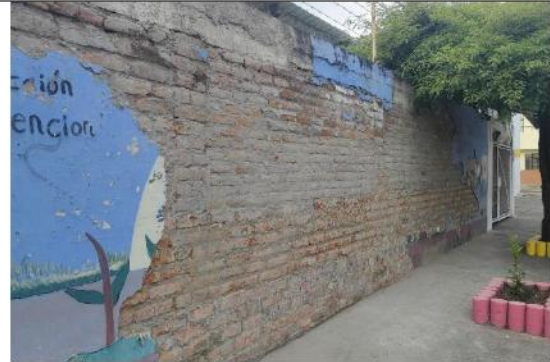
Foto No. 4 Demolición de repello en muro cara exterior

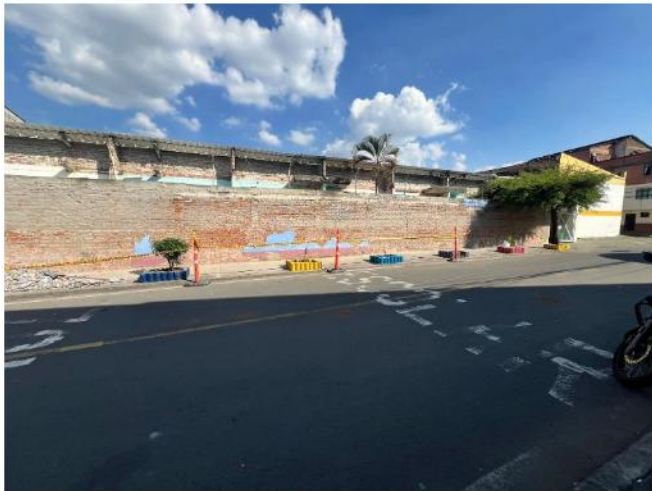
Foto No. 5 Demolición de repello en muro cara exterior

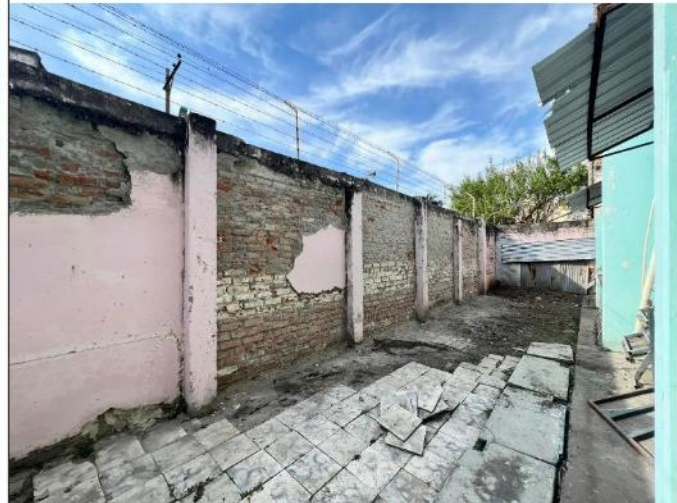
Foto No. 6 Demolición de repello en muro cara interior

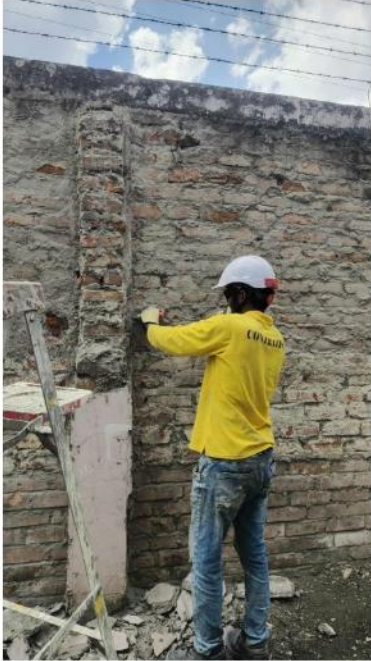
Foto No. 7 Demolición de repello en muro cara interior

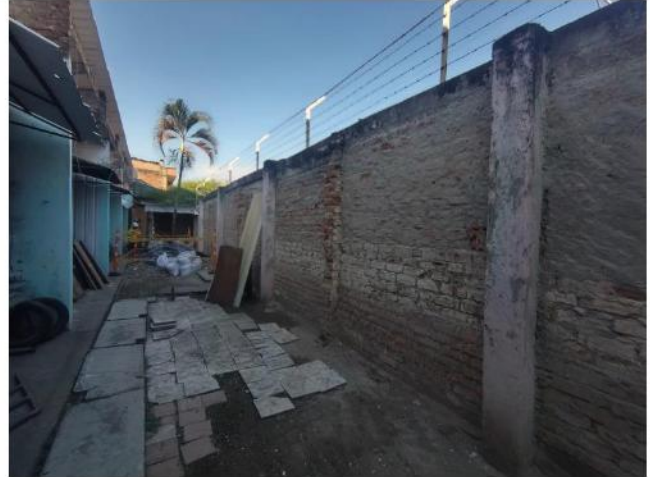
Foto No. 8 Demolición de repello en muro cara interior

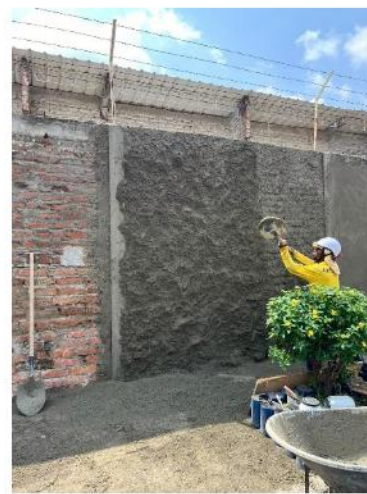
Foto No. 10 Aplicación repello impermeabilizado en cara exterior

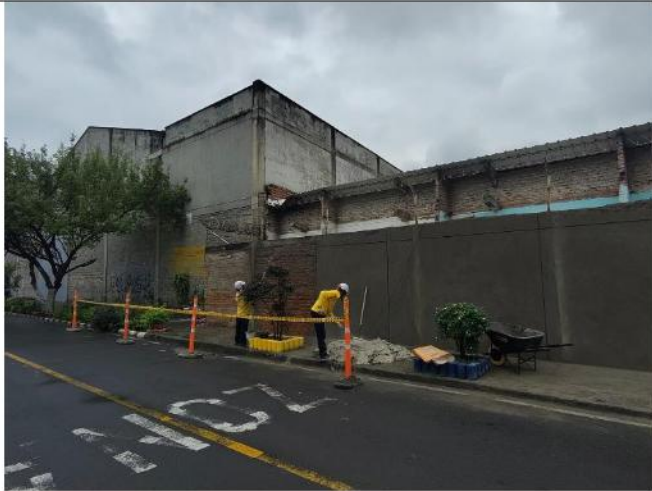
Foto No. 11 Aplicación repello impermeabilizado en cara exterior

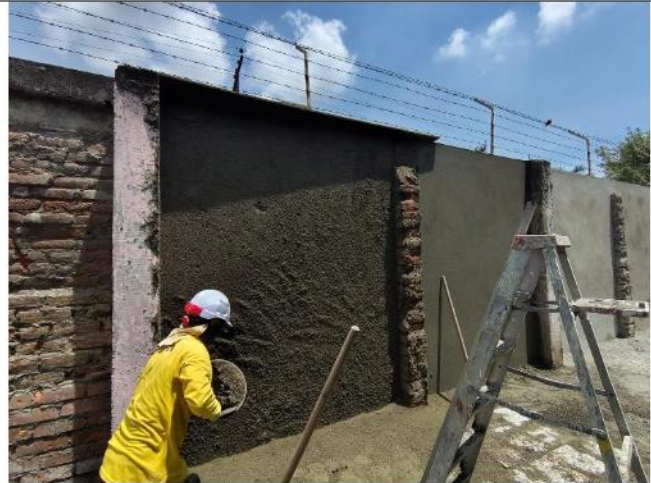
Foto No. 12 Aplicación repello impermeabilizado en cara interior

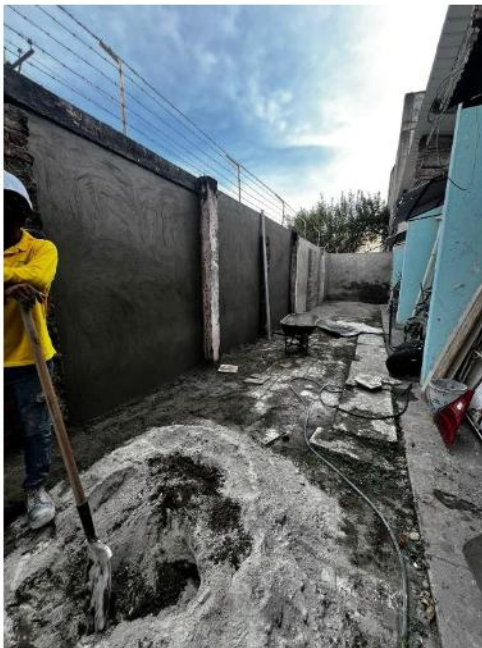
Foto No. 13 Aplicación repello impermeabilizado en cara interior

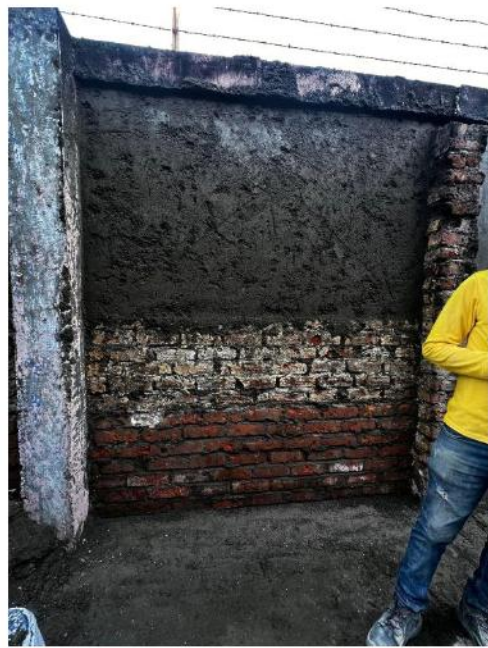
Foto No. 14 Aplicación repello impermeabilizado en cara interior

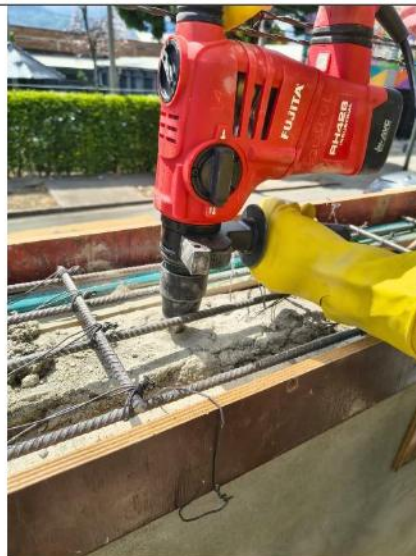
Foto No. 16 Anclajes para alfajía

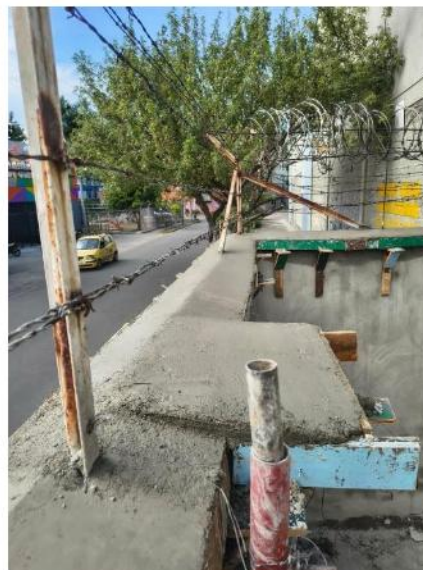
Foto No. 18 Fundición alfajía

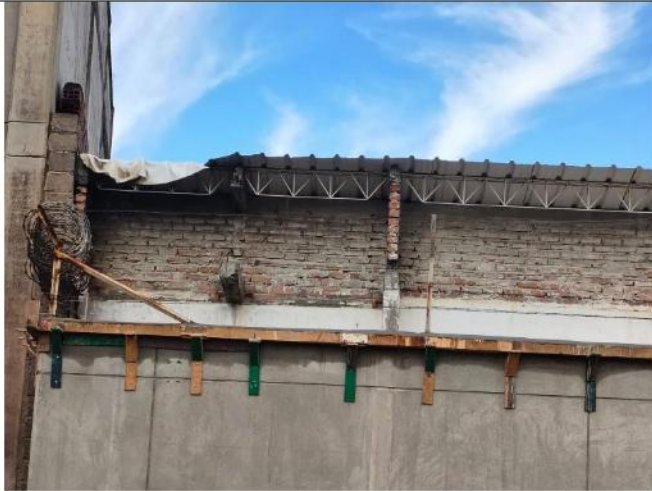
Foto No. 19 Fundición alfajía

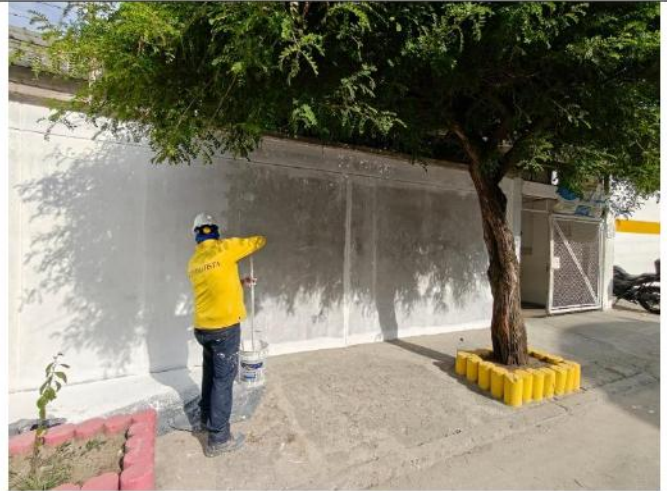
Foto No. 20 Aplicación vinilo tipo 2 en muros

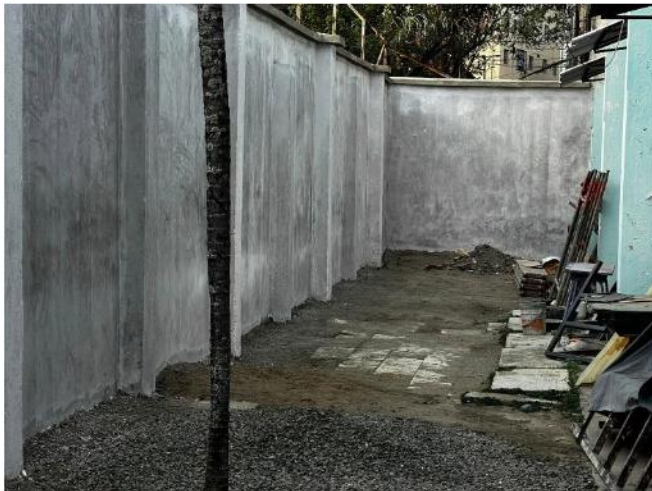
Foto No. 21 Aplicación vinilo tipo 2 en muros

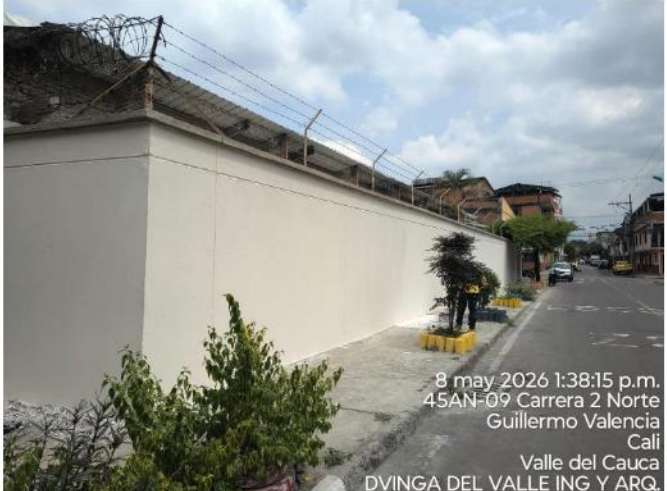
Foto No. 22 Aplicación pintura koraza en muros

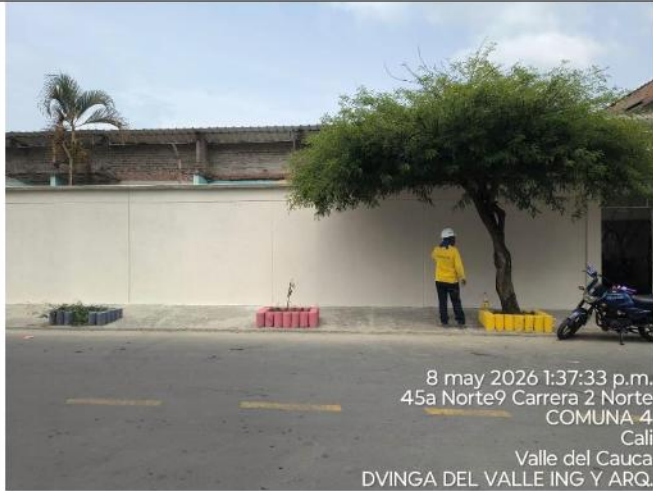
Foto No. 23 Aplicación pintura koraza en muros

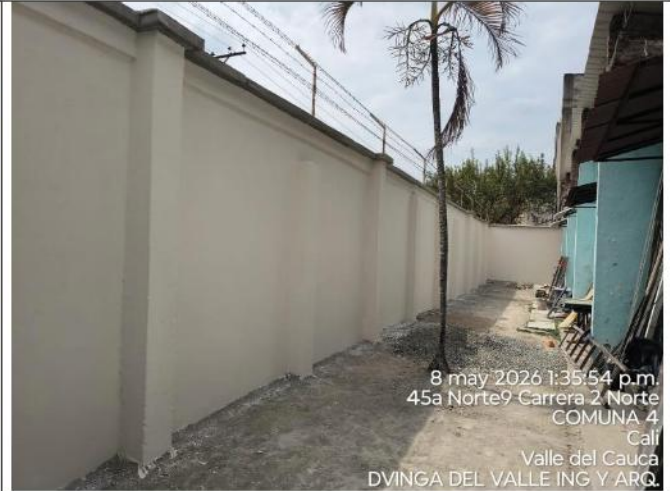
Foto No. 24 Aplicación pintura koraza en muros

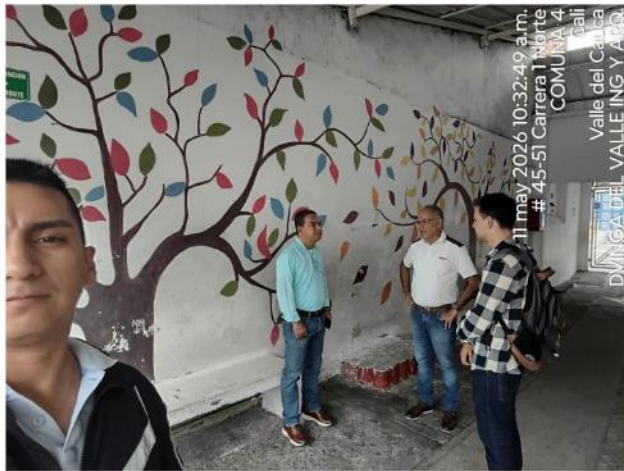
Foto No. 25 Entrega con rector, entidad, contratista e interventoría

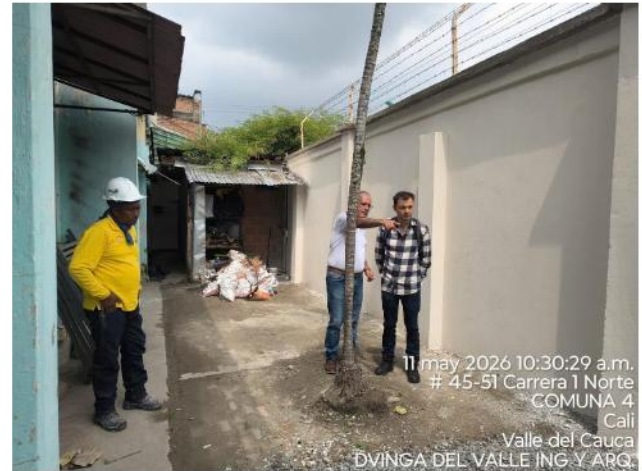
Foto No. 26 Entrega con rector, entidad, contratista e interventoría
