| <p><b>CONTRATO No. 1928 DE 2024</b></p> <p>ADMINISTRACIÓN VIAL DE LAS CARRETERAS NACIONALES A CARGO DE LA DIRECCIÓN TERRITORIAL CAUCA, GRUPO AMV 2 LOTE 1</p> | <p><b>CONSORCIO<br/>INGEVIAL IE</b></p> |

**CIE-362-2024**

**Asunto:** Informe mensual de actividades correspondientes al periodo del 01 al 31 de diciembre del 2025, en las carreteras a cargo de la Administración Vial No. 2 Territorial Cauca.

**CARRETERA 2001: MUNCHIQUE – EL TABLÓN – POPAYÁN, Sector: Munchique – El Tablón – Popayán PR 00+0000 a PR 58+0050.**

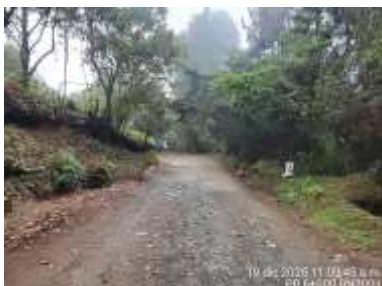
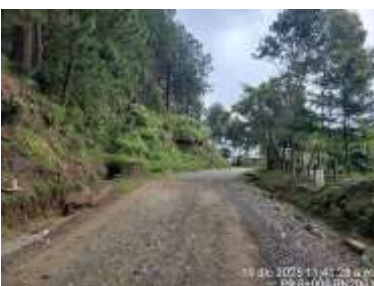
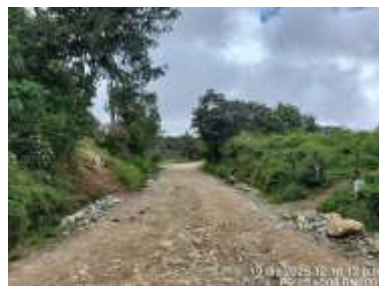
*PR06+0000, PR08+0000, PR10+0000, sectores en regular estado.*

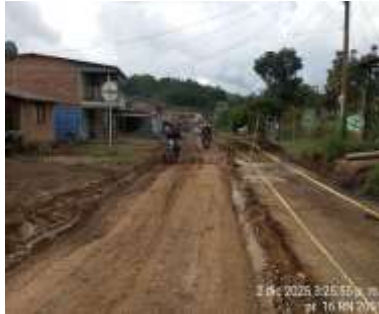
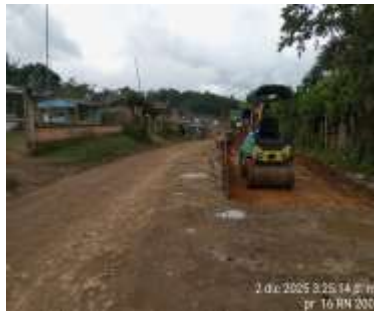
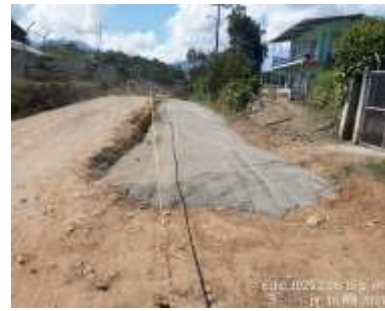
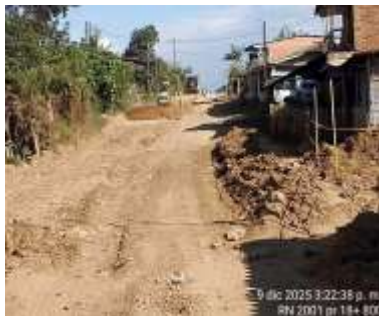
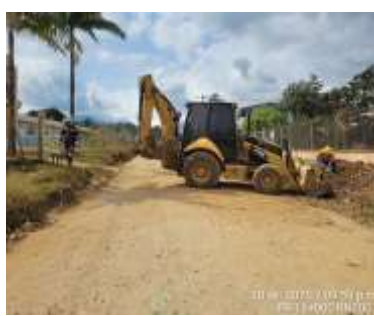
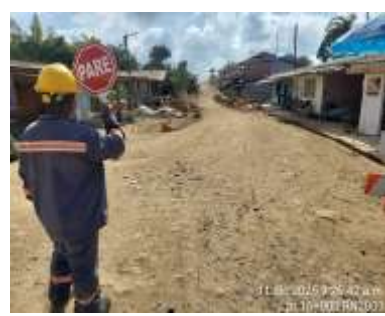
A la fecha de corte del presente informe del PR16+0000 al PR16+0150, sector Crucero Pandiguando, el contratista avanza en el mejoramiento en la rasante del terreno y la instalación de formaletas para la construcción de estructuras de entrada y salida de la alcantarilla que tienen proyectada.

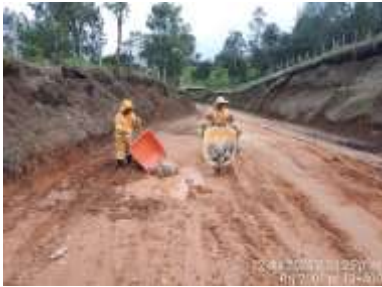
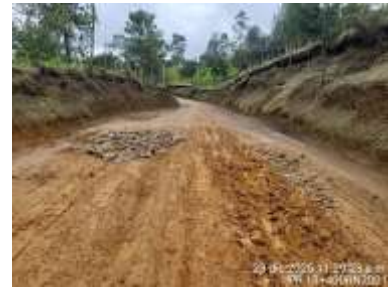
DURANTE  
PR13+0400 Bacheo en afirmado

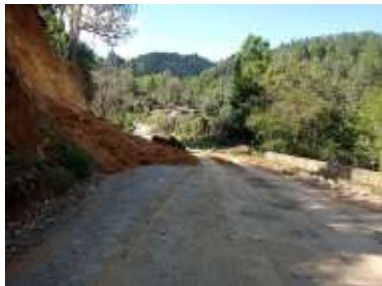
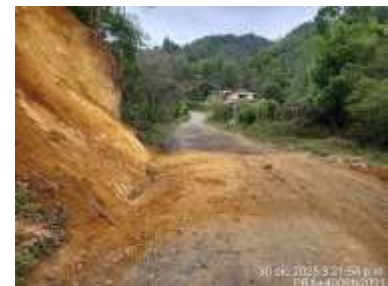
DURANTE  
PR06+0400 Despeje de derrumbe

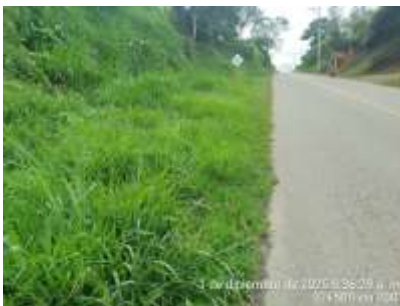
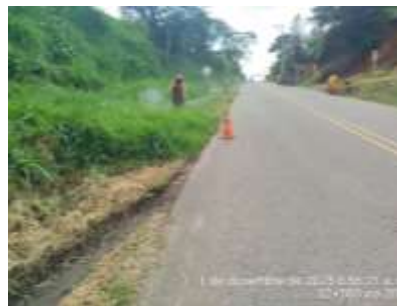
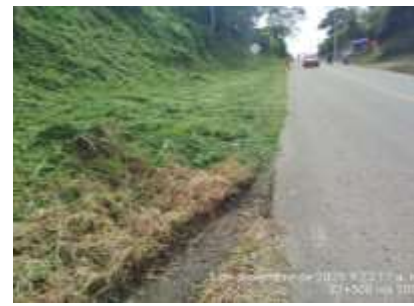
DURANTE  
PR32+0500 Rocería y desmonte manual.

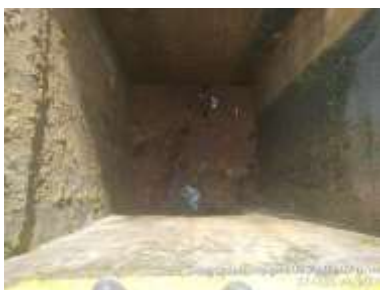
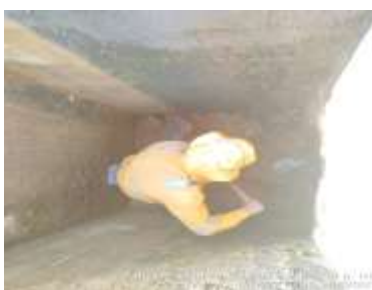
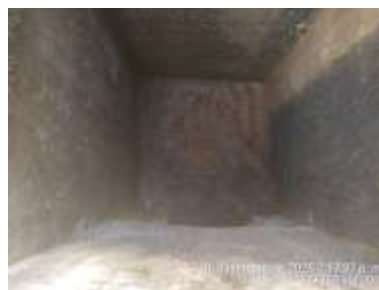
PR37+0385 Limpieza de alcantarilla.

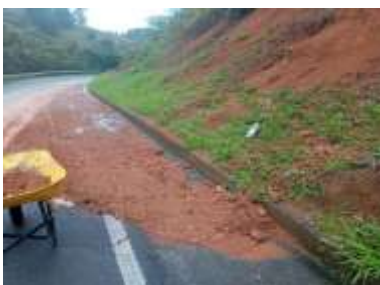
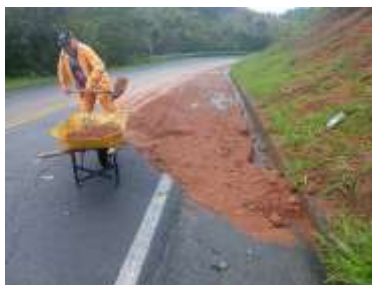
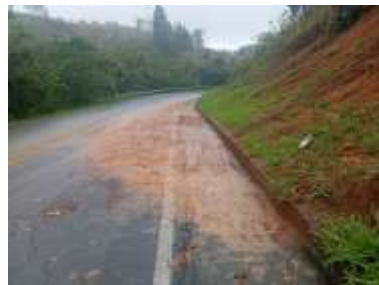
PR32+0390 Limpieza de cunetas.

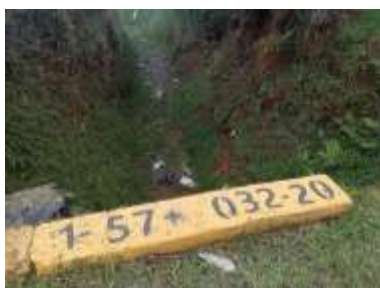
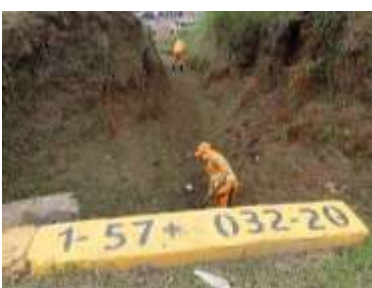
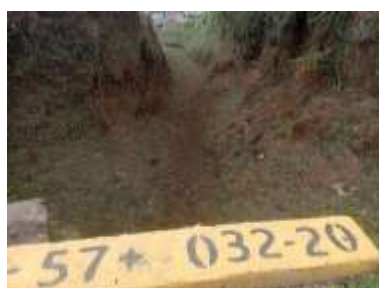
PR57+0032 Limpieza de descole en alcantarilla

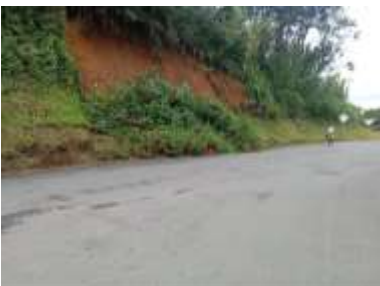
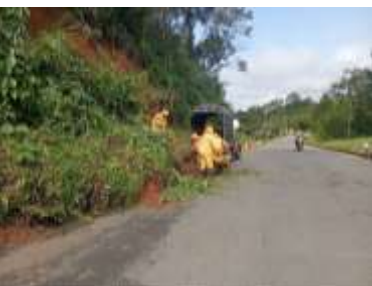
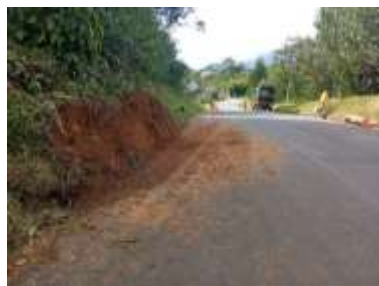
PR41+0700 Despeje de derrumbe

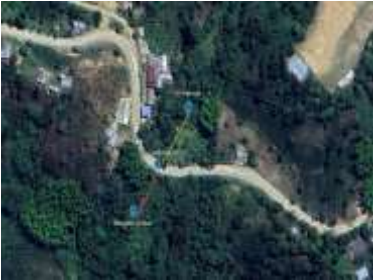
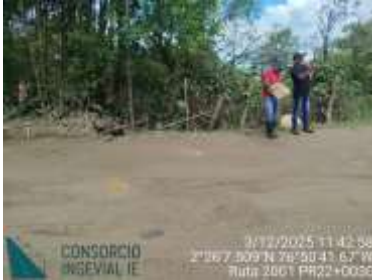
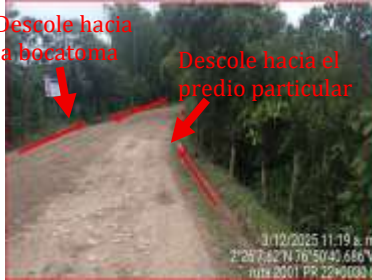
| DERECHOS DE PETICIÓN | | |
|---|---|---|
| PR22+0030 Imagen general del predio (Google Earth). | PR22+0030 Realización de la visita | PR22+0030 Convergencia de pendientes negativas curva vertical cóncava. Posible la construcción de una alcantarilla. |

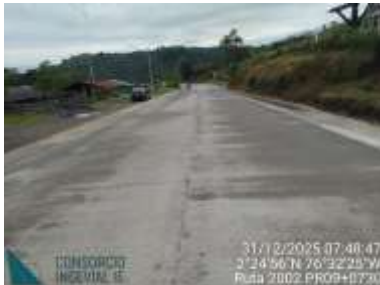
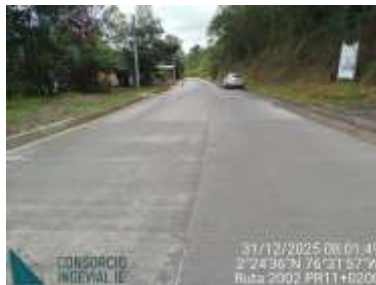
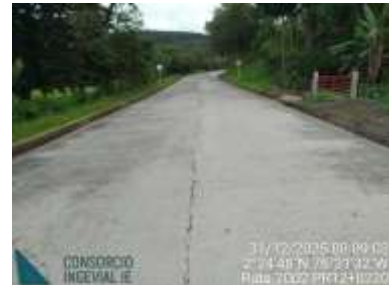
PR09+0730, PR11+0200 y PR12+0220 Pavimento en buen estado, contrato 1006 de 2021. Requiere señalización horizontal e instalación de señales verticales.

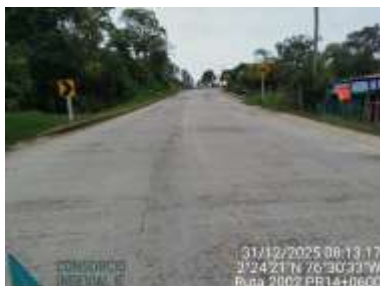
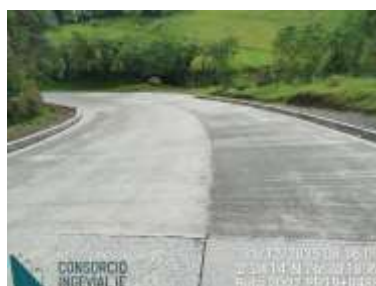
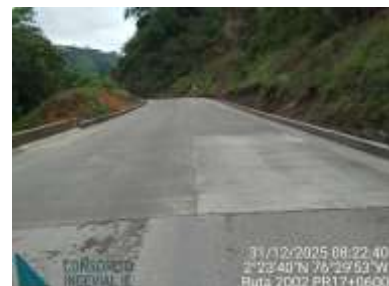
PR14+0600, PR15+0488 y PR17+0600 Pavimento en buen estado, contrato 1006 de 2021. Requiere señalización horizontal y mejorar la señalización vertical

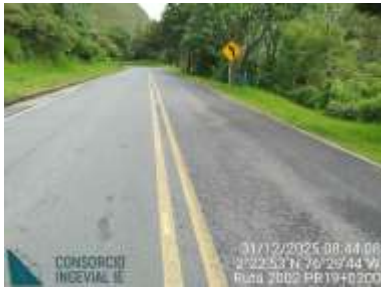
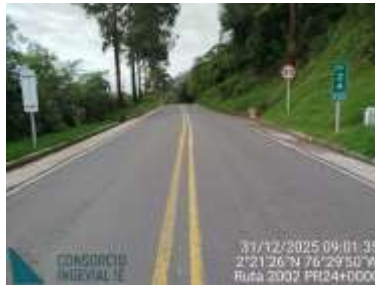
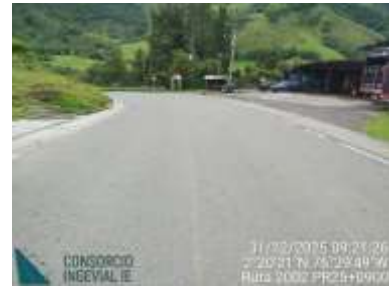
PR19+0200, PR24+0000 y PR25+0900 Sector con pavimento flexible en buen estado. Requiere la renovación de la señalización horizontal.

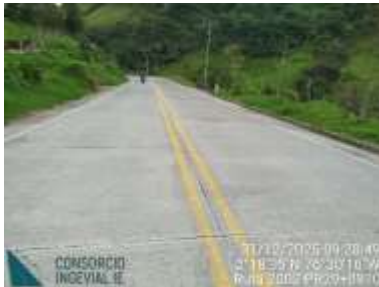
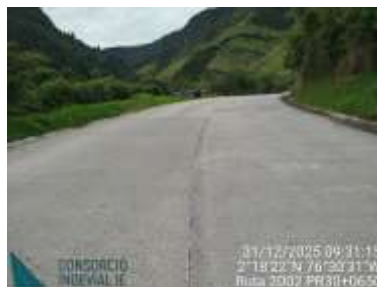
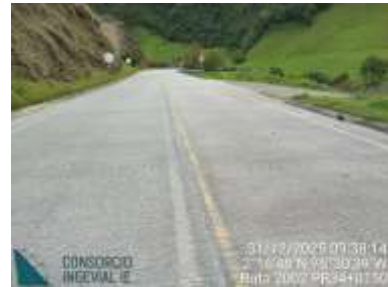
PR29+0910, PR30+0650, PR34+0150 Sector de pavimento rígido, presenta buena transitabilidad. Requiere renovación de la señalización horizontal e instalación de señalización vertical faltante.

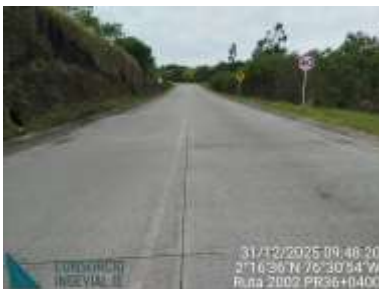
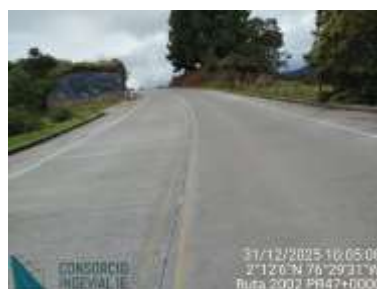
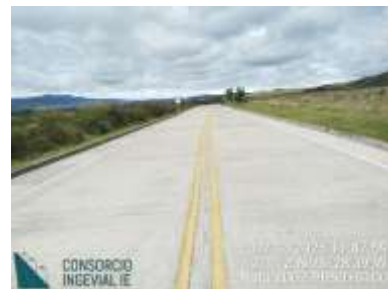
PR36+0400, PR47+0000 y PR50+0100 Pavimento rígido, presenta buena transitabilidad. Requiere renovación de la señalización horizontal e instalación de señalización vertical faltante.

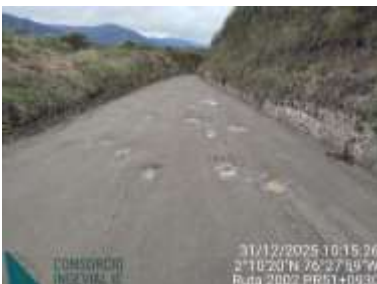
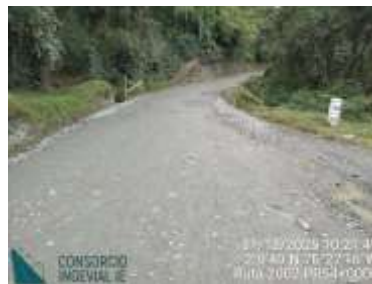
PR51+0930, PR54+0000 y PR56+0970 Sectores en afirmado, en regular estado.

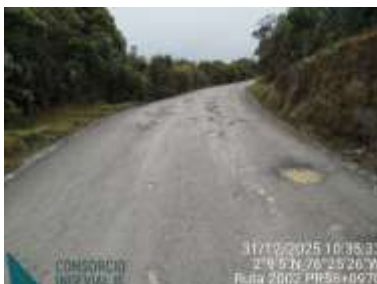
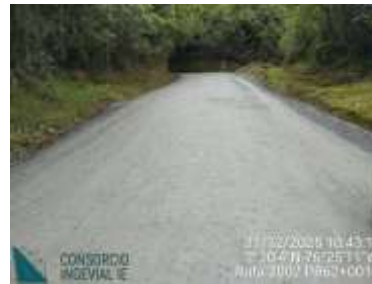
PR58+0970, PR62+0010 y PR65+0000 Sectores en afirmado, en regular estado.

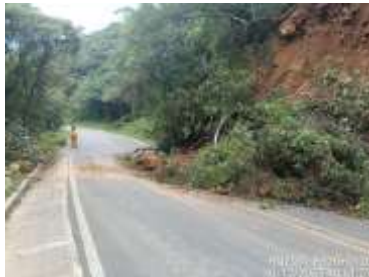
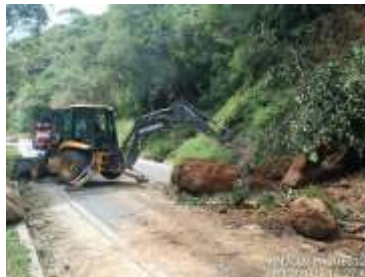
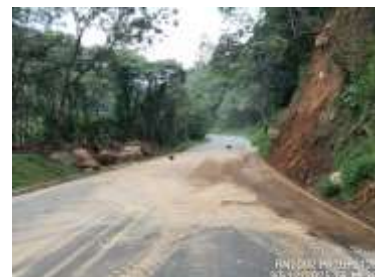
#### RETIRO DE MATERIAL PROVENIENTE DE DERRUMBE

El día 30 de diciembre del 2025, alrededor de las 10:50 horas se presentó cierre parcial de vía, por un derrumbe en el PR20+0120, carril derecho. El contratista San Sebastián realizó el retiro del material proveniente del derrumbe, la cooperativa apoyó las labores de remoción y limpieza de la calzada.

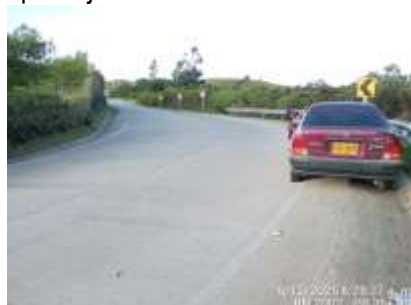
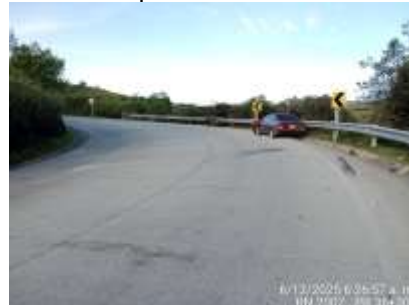
- **PR36+0300:** El día 06 de diciembre del 2025 a las 06:00 horas, se presentó el choque de un automóvil. No es determinada la causa; se registraron daños materiales y aparentemente sin heridos. El choque se produjo contra una defensa metálica de la vía. El carro quedó abandonado en el sitio.

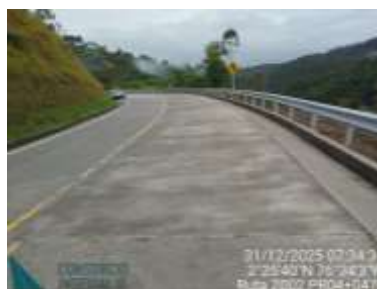
PR04+0420 al PR04+0470  
demolición y reposición de losas,  
carril izquierdo.

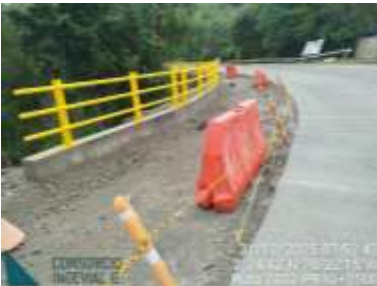
PR10+0454 al PR10+0630, sobreancho lado izquierdo.

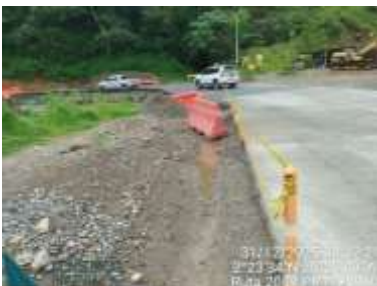
PR17+0860 PR17+0875, cuneta en el carril izquierdo.

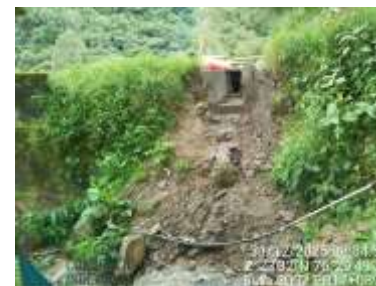
PR17+0890, salida de canal en el carril derecho.

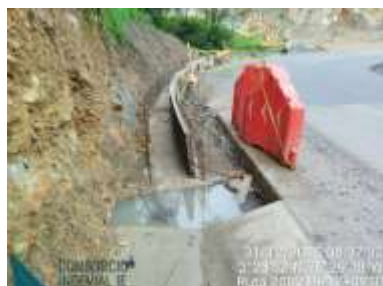
PR17+0913 al PR17+0890, canal en el carril derecho.

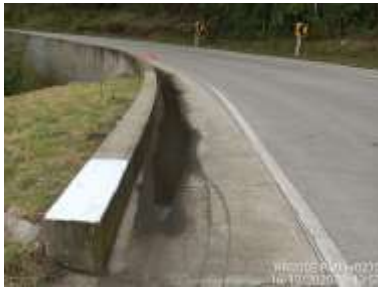
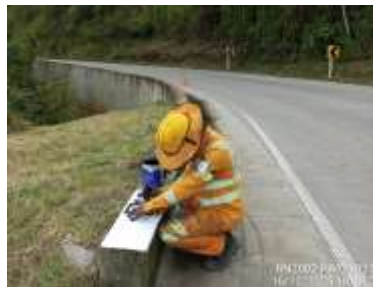
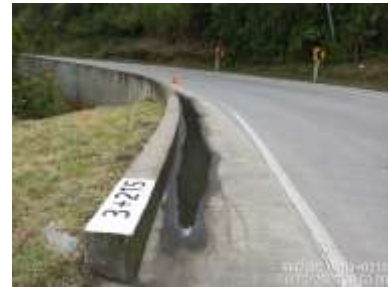
PR03+0215 Demarcación de obras de drenaje y muros

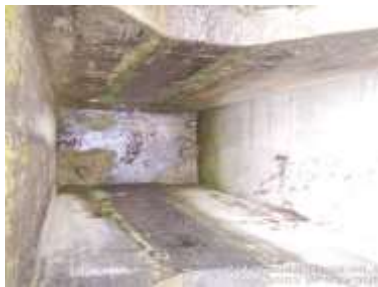
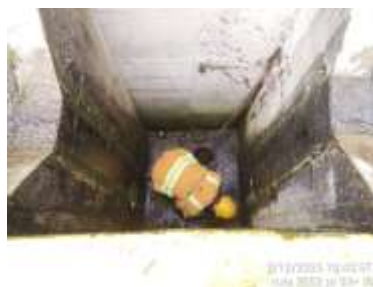
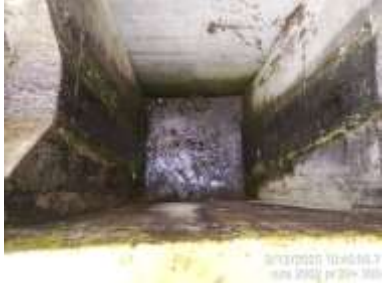
PR33+0300 Limpieza de alcantarilla, incluye encole y descole.

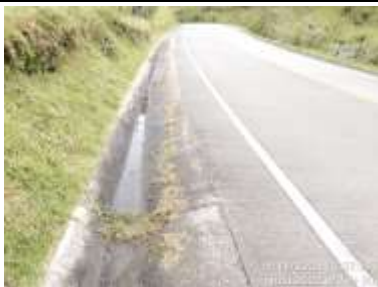
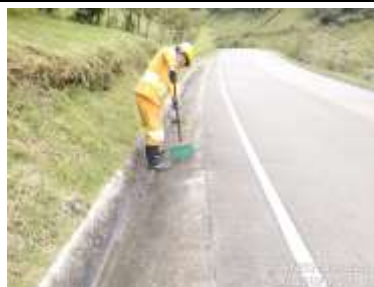
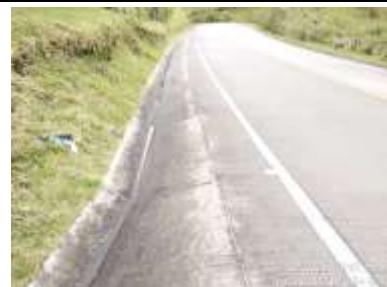
PR33+0800 Limpieza de calzada y cunetas en concreto.

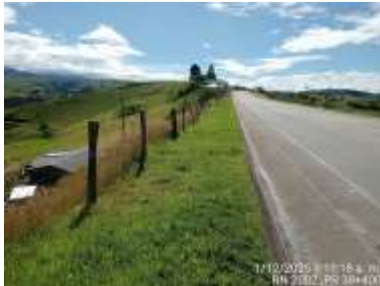
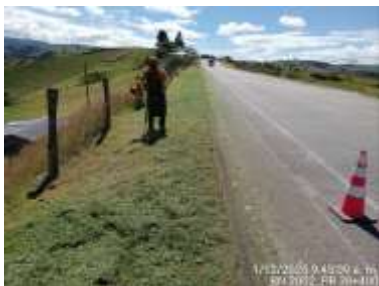
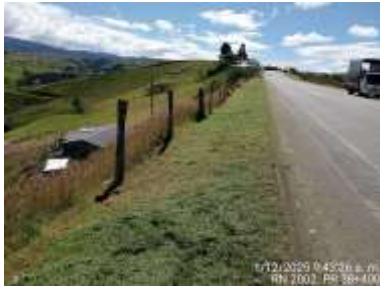
| PR38+0400 Rocería y desmonte manual. | | |

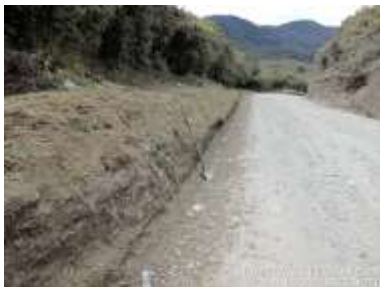
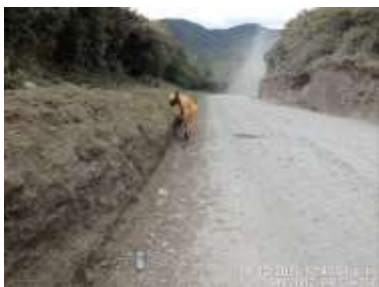
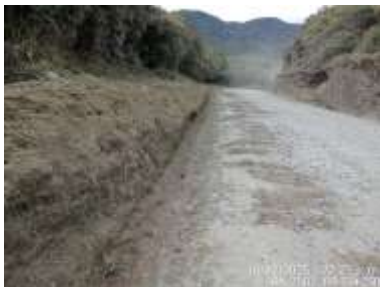
| PR53+0250 Limpieza de cuneta en tierra | | |

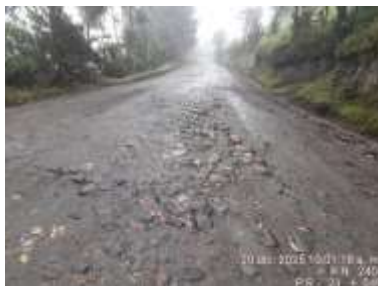
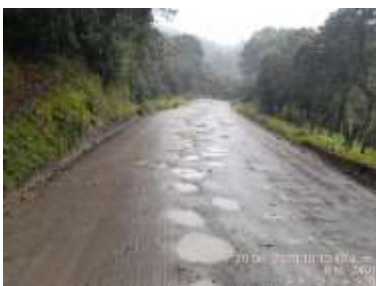
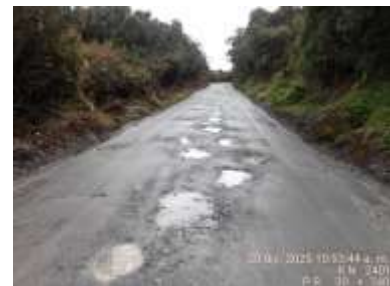
PR21+0049, PR23+0320, PR30+0740 Sectores con cabezas duras y baches generalizados.

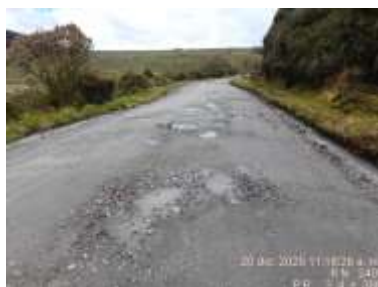
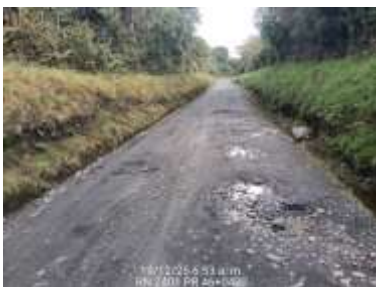
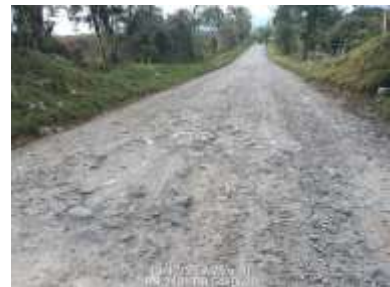
PR34+0380, PR46+0420, PR54+0600 Sectores con baches generalizados y cabezas duras.

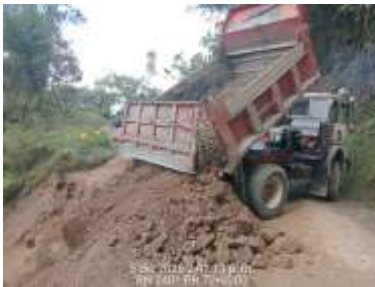
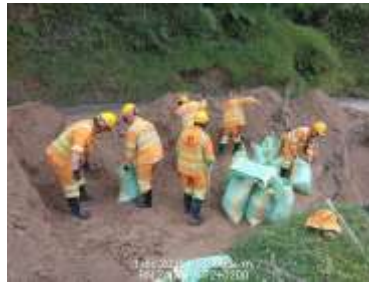
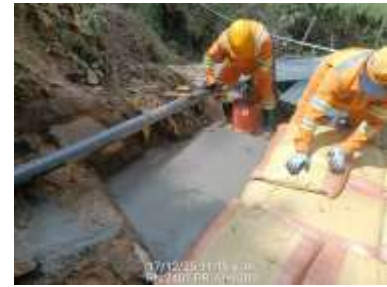
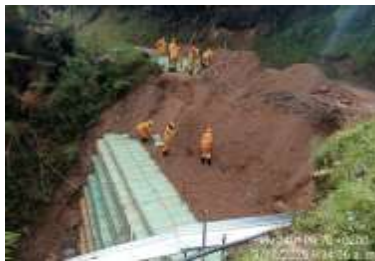
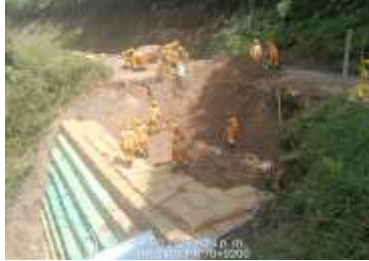
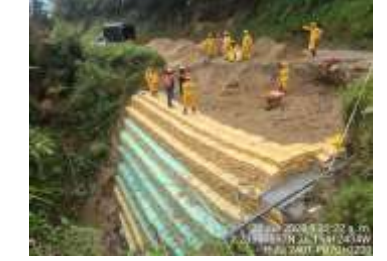
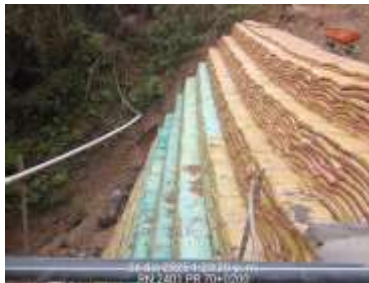
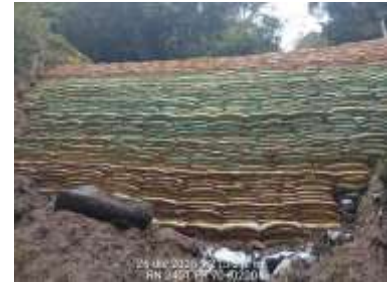
**PR70+0200** Con materiales del ítem de insumos y mano de obra de la cooperativa, continua la construcción del muro provisional en tierra armada con costalillas que se espera, mitigue los efectos adversos del agua sobre este talud inferior, en este sitio crítico.

Con mano de obra de la cooperativa Amistad Latina, se realizan actividades para la construcción de muro en tierra armada con costalillas.

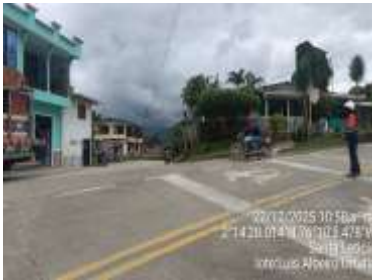
| <p>➤ Consecutivo CIE-353-2024 del 26/12/2025, informe visita asunto: Notificación Proceso Nro.19001312100120250034300 RADICADO: 19-001-31-21-001-2025-00343-00.</p> <p>El predio visitado se encuentra ubicado en el corregimiento de Santa Leticia en las coordenadas: 2°14'32" N 76°10'4" W. las referencias con respecto a la ruta nacional 2401: PATICO – CANDELARIA, el predio está ubicado sobre la margen izquierda en el PR 65+0454.</p> |

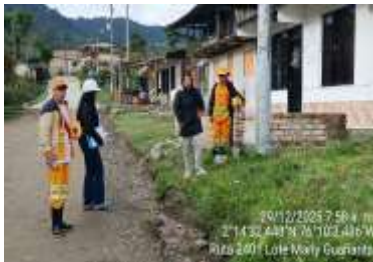
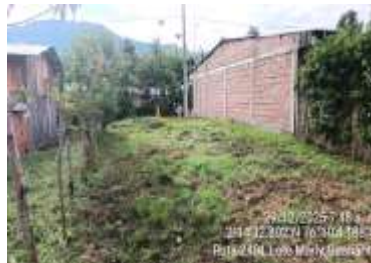
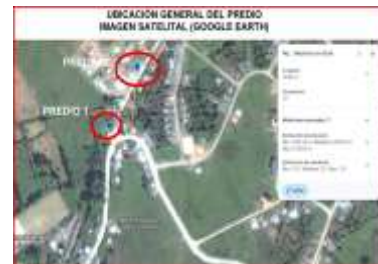
En el oficio (CIE 353-2024) enviado el 26 de diciembre del año en curso se hizo referencia única y exclusivamente al predio que colinda con la vía nacional 2401. En vista de que se nos solicitó ampliar la información con respecto al segundo predio ubicado sobre las coordenadas 2°14'32" N 76°10'4"W (se corrige dicha información dado que se encuentra ubicado sobre 2°14'28" N 76°10'5" W). Cuyo solicitante es la señora MARLY CONSTANZA GUAÑARITA, le oficializamos a la entidad que de acuerdo a las indicaciones de la solicitante y las medidas de campo. Este predio se encuentra por fuera de la zona de vía, que en dicho corredor, está reglamentada en 30 metros, incluso este predio está a una distancia superior a los 100 metros. Medidos desde su lindero más próximo por el costado sur del mismo al eje de la vía

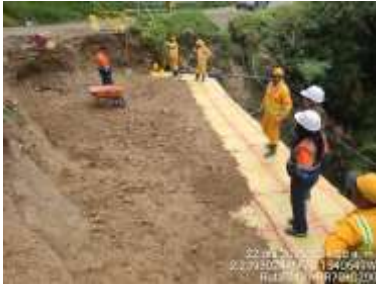
| <p>PR14+0500 Control, seguimiento y coordinación a las actividades de las cooperativas.</p> | <p>Se coordinan las actividades para la construcción de muro reforzado en costallillas, para dar soporte en la base al talud inferior afectado del lado izquierdo y procurar recuperar parcialmente la sección transversal.</p> | <p>Recorrido y visita para dar respuesta a los derechos de peticiones de la comunidad.</p> |
