# INFORME DE MANTENIMIENTO PREVENTIVO

## SISTEMA DE CCTV

| CLIENTE | Alcaldía Local de Usme |
| TIPO | Mantenimiento Preventivo, Revisión y Diagnóstico |

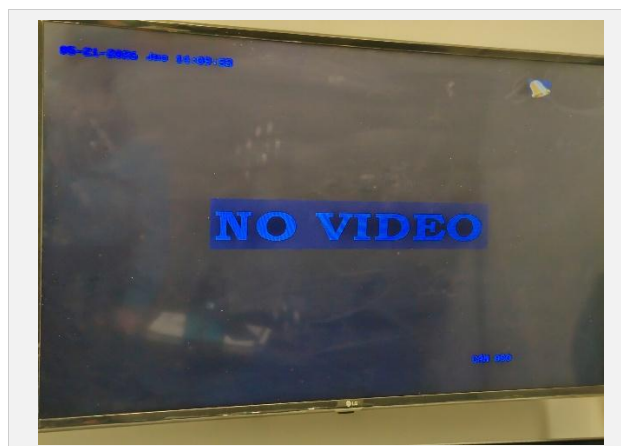
### ITEM 22 — CAM21 — CANAL SIN VISUAL

| OBSERVACIONES | Canal libre – no existe cámara conectada. | | |

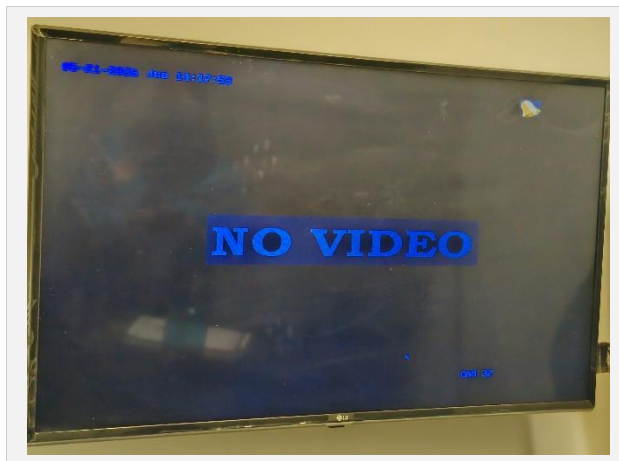
| ITEM 33 — CAM32 — CANAL SIN VISUAL | | | |

| ITEM 33 — CAM32 — CANAL SIN VISUAL | | | |
|---|---|---|---|
| OBSERVACIONES | Canal libre – no existe cámara conectada. | | |

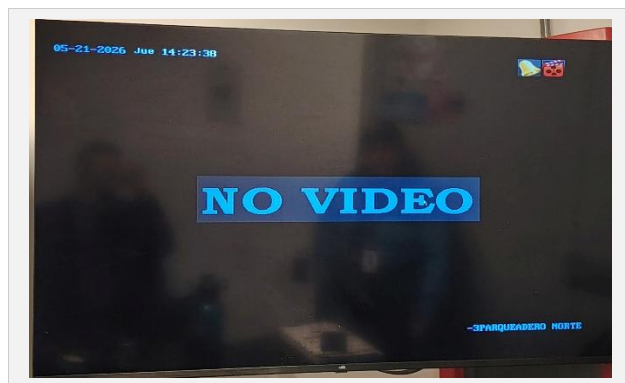
### ITEM 38 — CAM37 — CANAL SIN VISUAL

| OBSERVACIONES | Canal libre – no existe cámara conectada. | | |

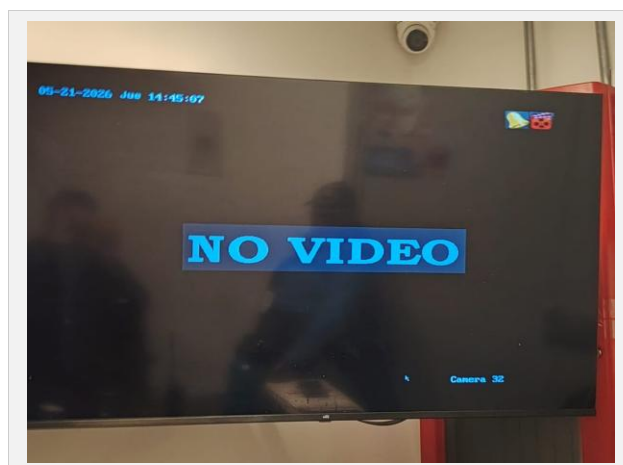
### ITEM 65 — CAM64 — CANAL SIN VISUAL

| OBSERVACIONES | Canal libre – no existe cámara conectada. | | |
| ESTADO DEL PUNTO | CANAL LIBRE | | |

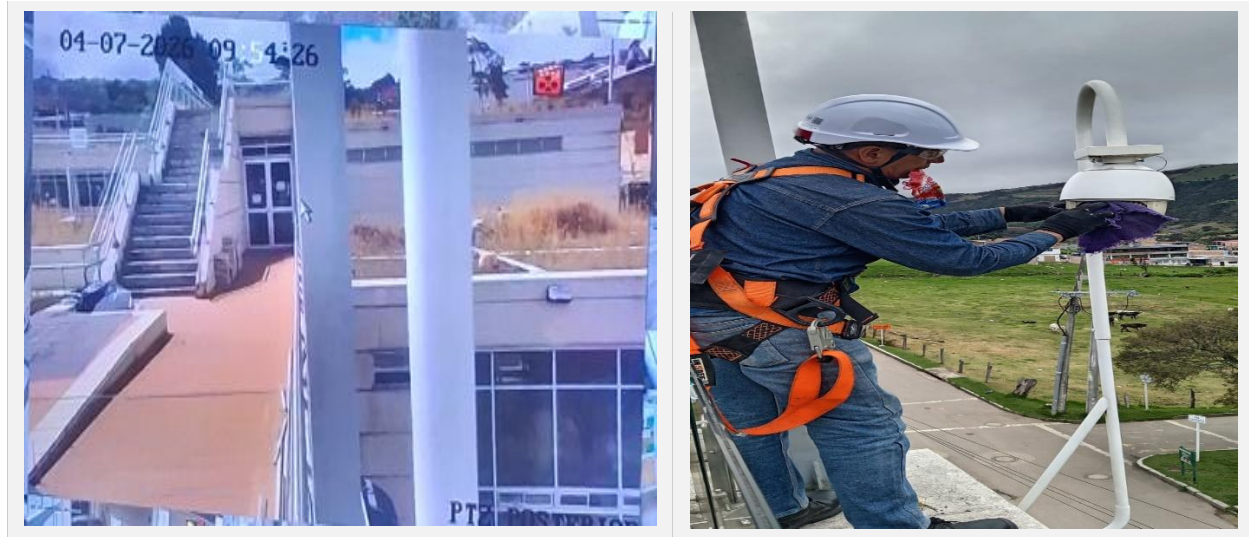
## ITEM 66 — CAM65 PTZ — FACHADA COSTADO PARQUEADERO

| <b>OBSERVACIONES</b> | Correcto. Solo las PTZ tienen visual nocturna correcta. | | |
