Agencia Nacional  
de Contratación Pública  
Colombia Compra Eficiente

OTRO SI No. 2 PRORROGA No. 2 ACUERDO MARCO DE PRECIOS CCE-255-AMP-2021, PARA LA COMPRAVENTA Y/O SUMINISTRO DE MATERIALES DE CONSTRUCCIÓN Y FERRETERÍA, CELEBRADO ENTRE COLOMBIA COMPRA EFICIENTE Y UNION TEMPORAL SOLUCION FERRETERA PARA COLOMBIA; INVESAKK S.A.S; F.F. SOLUCIONES S.A.; JEM SUPPLIES S.A.S; UNIÓN TEMPORAL ESTUDIOS 049; SOLUCIONES INTEGRALES UNION S.A.S; DEICY BRAVO JOJOA; NELSON ORLANDO ESPITIA; ELIZABETH CRISTINA MUÑOZ ESCOBAR/FERROESTACIÓN; JAIRO OSORIO CABALLERO; DISERRA S.A.S.

| VIA DE ORDEN SECUNDARIO CODIGO 65CA10 MONTERREY-TAURAMENA | | | | |

**REGISTRO FOTOGRÁFICO**  
BANCO DE MAQUINARIA  
SECRETARIA DE INFRAESTRUCTURA

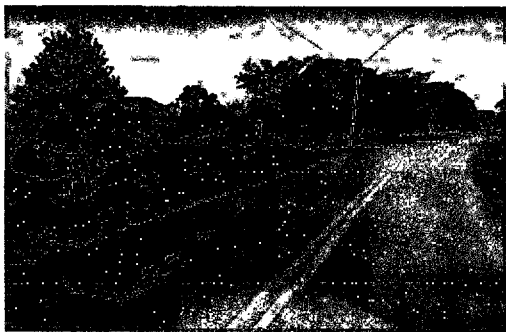
| VIA DE ORDEN SECUNDARIO CODIGO 65CA10 MONTERREY-TAURAMENA | | | | |
|---|---|---|---|---|
| 1 | Vanos originados por lámina hidráulica del encharcamiento superficial | A | B | |

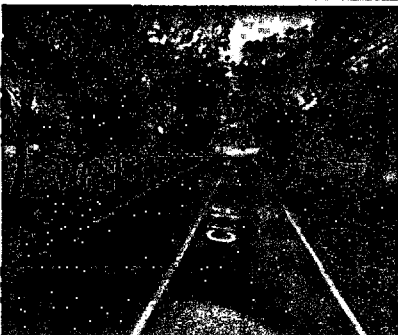
| VIA DE ORDEN SECUNDARIO CODIGO 65CA13 MARGINAL (HATO COROZAL) - SAN SALVADOR (RIO CASANARE) | | | | |
|---|---|---|---|---|
| 2 | perdida de agregados petreos, y material cohesivo de la mezcla asfáltica | A | B | |

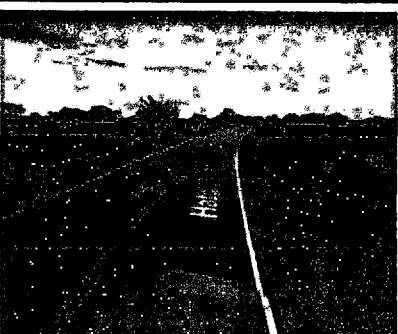
| VIA DE ORDEN SECUNDARIO CODIGO 65CA13 MARGINAL (HATO COROZAL) - SAN SALVADOR (RIO CASANARE) | | | | |
|---|---|---|---|---|
| 3 | perdida de agregados petreos, y material cohesivo de la mezcla asfáltica | A | B | |

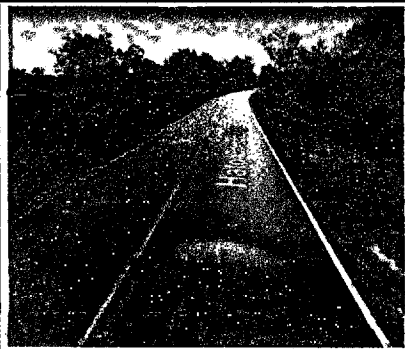
| 8 | perdida de agregados<br>petreos, y material<br>cohésivo de la<br>mezcla asfáltica | A | B | |

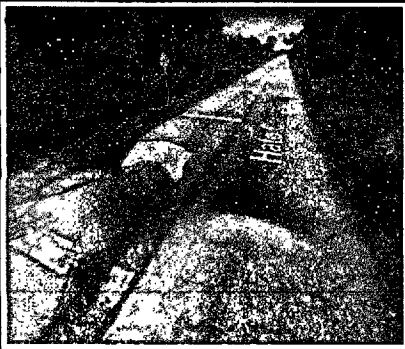
| 9 | perdida de agregados<br>petreos, y material<br>cohésivo de la<br>mezcla asfáltica | A | B | |

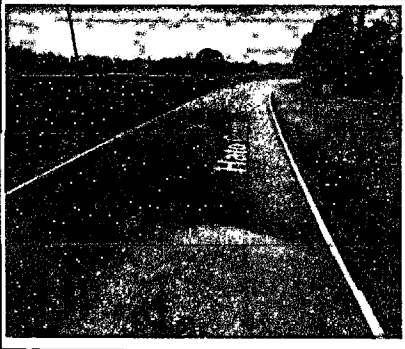
| 11 | perdida de agregados<br>petreos, y material<br>cohésivo de la<br>mezcla asfáltica | A | B | |

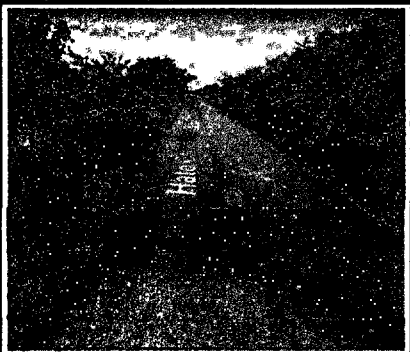
| 13 | perdida de agregados<br>petreos, y material<br>cohesivo de la<br>mezcla asfáltica | A | B | |

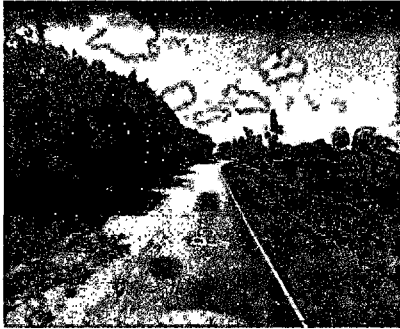
| VIA DE ORDEN SECUNDARIO CODIGO 65CA08 PORE-TRINIDAD | | | | |
|---|---|---|---|---|
| 1 | Vanos originados por lámina hidráulica del encharcamiento superficial | A | B | |

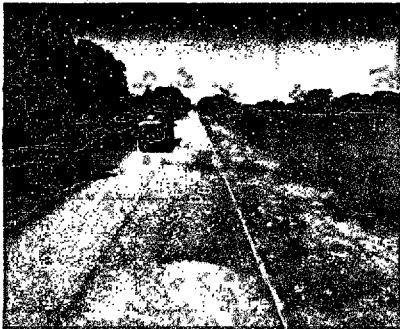
| VIA DE ORDEN SECUNDARIO CODIGO 65CA08 PORE-TRINIDAD | | | | |
|---|---|---|---|---|
| 2 | Vanos y disgregación de los agregados petreos de la carpeta asfáltica | A | B | |

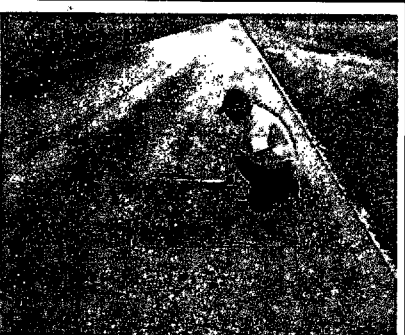
| 11 | Vanos originados por lámina hidráulica del encharcamiento superficial | A | B | |

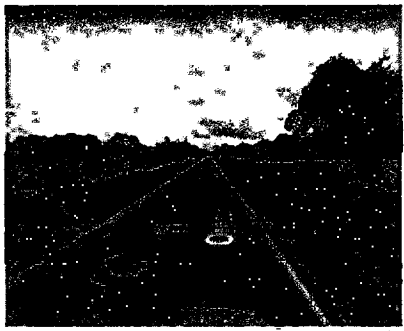
| 6 | vanos y baches originados por los encharcamientos que se generan superficialmente | A | B | |

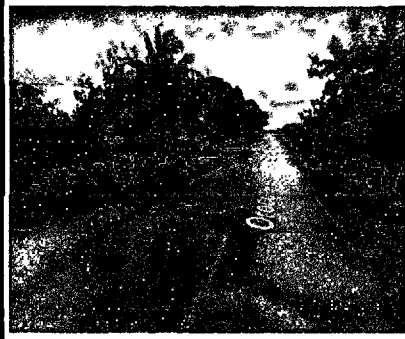
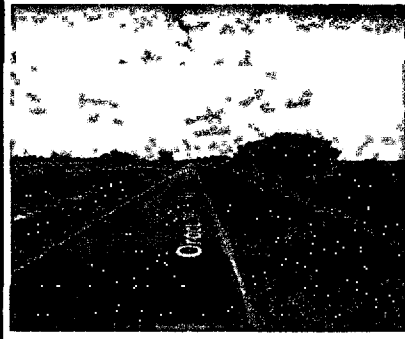
| 11 | Vanos y baches originados por los encharcamientos que se generan superficialmente | A | B | <br> |

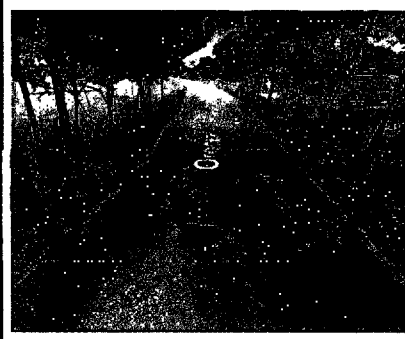
| 12 | Vanos y baches originados por los encharcamientos que se generan superficialmente | A | B | |

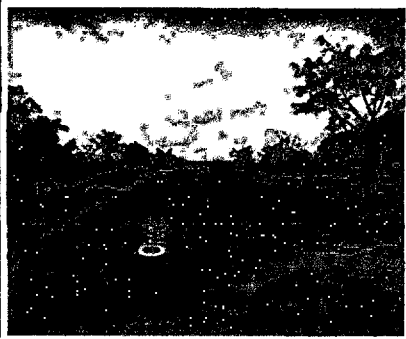
| 15 | Vanos y baches, originados por los altos niveles freáticos del sector, disragamiento de material granular y cohesivo por laminas de agua, que se encharcan superficialmente en la estructura asfáltica | A | B | |

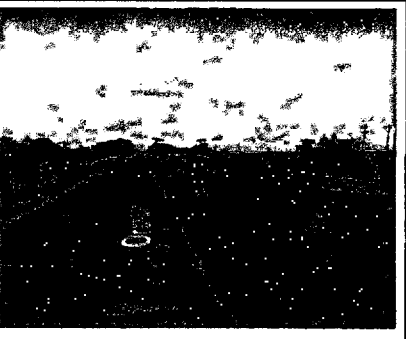
| 18 | Vanos y baches, originados por los altos niveles freáticos del sector, disragamiento de material granular y cohesivo por laminas de agua, que se encharcan superficialmente en la estructura asfáltica | A | B | |

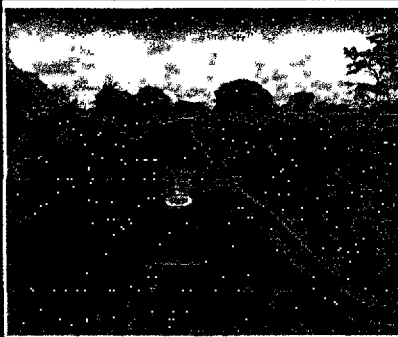
| 20 | Vanos y baches originados por los encharcamientos que se generan superficialmente | A | B | |

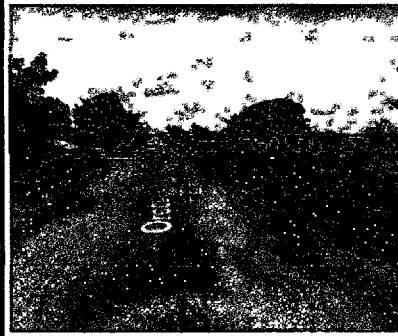
| 21 | Vanos y baches, originados por los altos niveles freáticos del sector, disgregamiento de material granular y cohesivo por laminas de agua, que se encharcan superficialmente en la estructura asfáltica | A | B | |

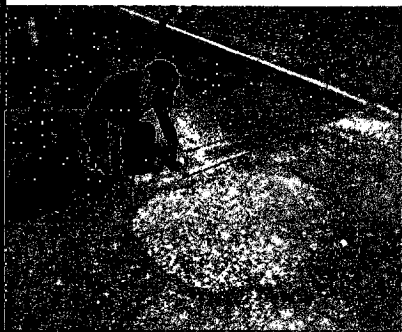
| 23 | Vanos y baches originados por los encharcamientos que se generan superficialmente | A | B | |

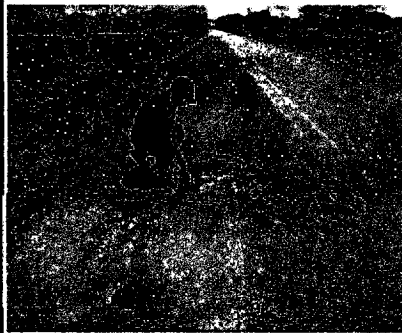
| 24 | Vanos y baches originados por los encharcamientos que se generan superficialmente | A | B | |

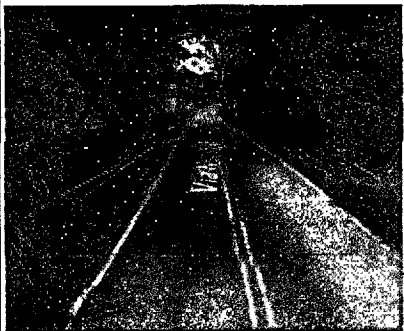
| VIA DE ORDEN SECUNDARIO CÓDIGO 65CA05 LA MARGINAL (YOPALOSA ) - NUNCHIA - TAMARA | | | | |
|---|---|---|---|---|
| 1 | Vanos originados por la geografía del sector y constantes desprendimientos de las laderas colindantes con la vía | A | B | |

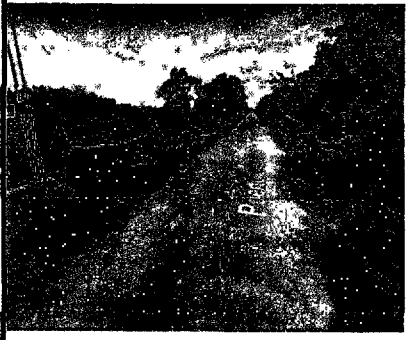
| 4 | perdida de agregados<br>petreos, y material<br>cohésivo de la<br>mezcla asfáltica | A | B | |

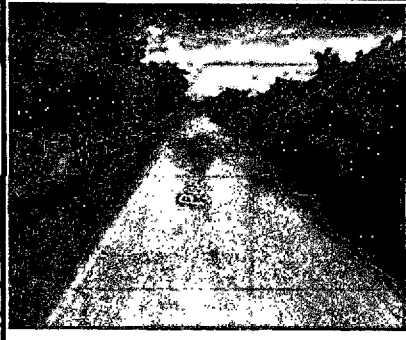
| 5 | perdida de agregados<br>petreos, y material<br>cohésivo de la<br>mezcla asfáltica | A | B | |

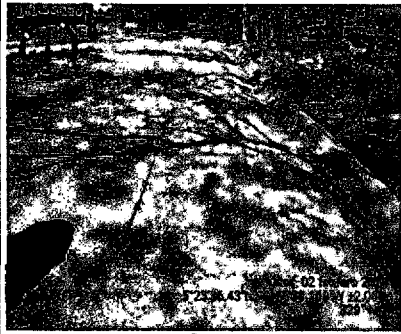
| 6 | Vanos originados por lámina hidráulica del encharcamiento superficial | A | B | |

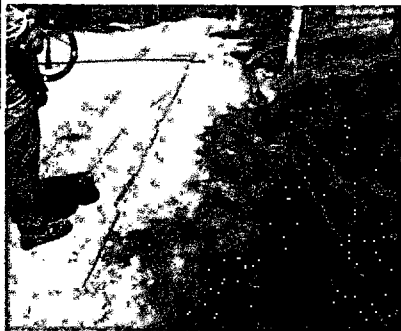
| 8 | Vanos y disgregación de los agregados petreos de la carpeta asfáltica | A | B | |

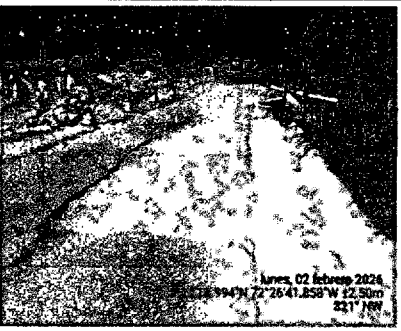
| 11 | grietas y vanos producidos por la percolación del agua, a causa del disgregamiento del material petreo y de cohesión de la carpeta asfáltica | A | B | |

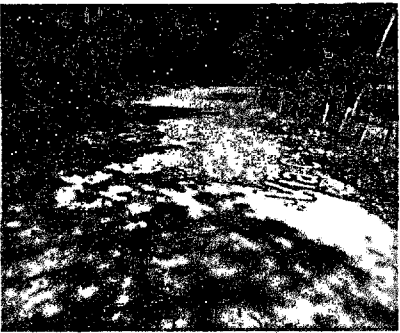
| VIA DE ORDEN SECUNDARIO CODIGO 62CA01 VIA DEL CUSIANA- MIRAFLORES<br>(SECTOR SAN BENITO - RECETOR CHAMEZA - RIO UPIA) | | | | |
|---|---|---|---|---|
| 2 | perdida de agregados<br>petreos, y material<br>cohesivo de la<br>mezcla asfáltica | A | B | |

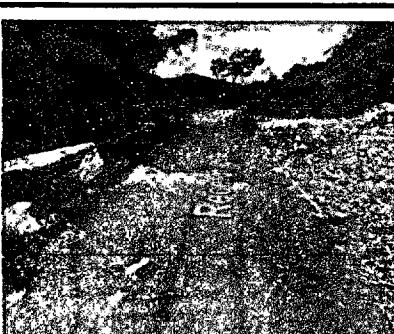
| 7 | perdida de agregados<br>petreos, y material<br>cohésivo de la<br>mezcla asfáltica | A | B | |

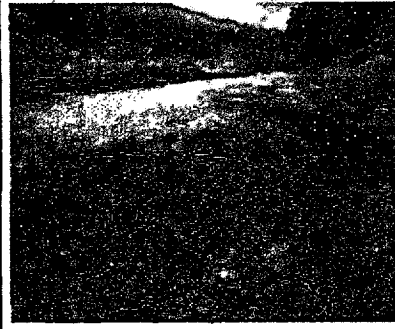
| 17 | Perdida de agregados<br>petreos, y material<br>cohésivo de la<br>mezcla asfáltica | | | |

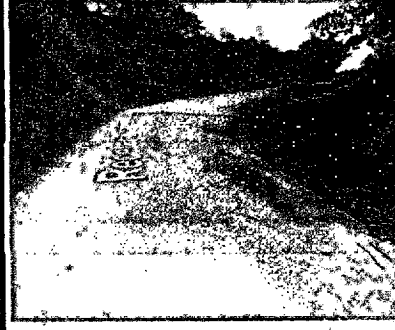
| 19 | Perdida de agregados<br>petreos, y material<br>cohésivo de la<br>mezcla asfáltica | | | |
